Asbestinventarisatetest

Dendermondsesteenweg 29, 1730 Asse

Attestnummer : 20230815-000051.000

Uitgegeven op : 15.08.2023

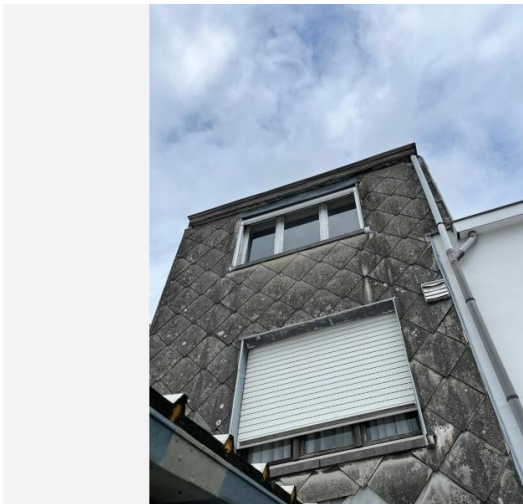
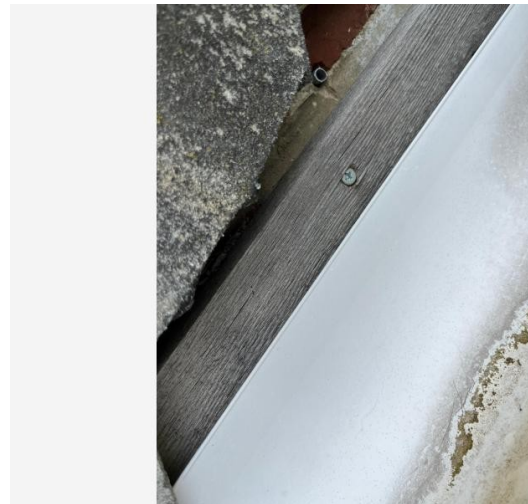
Het asbestmateriaal valt onder de mijlpaal van 2034.

Verwijderen

Eindbeoordeling materiaalarisico	Laag materiaalarisico en/of verlaagde kans op vezelvrijgave
----------------------------------	---

Beschrijving	Leien achtergevel
Omgeving	Buiten
Primaire drager	Wand buitenschil
Asbestmateriaal	Dak- en gevelbekleding - Lei, shingle
Bindmiddel van asbestmateriaal	Cement
Gebondenheid op basis van bindmiddel	Hecht
Hoeveelheid (oppervlakte - aantal)	• 20,00 m ² - 1 stuk
Totale oppervlakte	20,00 m ²
Eenvoudig bereikbaar	Ja
Bevestigingswijze	• Geschroefd
Identificatiemethode	Vaststelling zonder monsternamen

- Zorg voor een veilig beheer. Vermijd het beschadigen van het asbestmateriaal. Controleer de toestand jaarlijks op wijzigingen.

- Eenvoudige handelingen: enkel door erkend asbestverwijderaar
Materiaal is reeds in verweerde toestand en hierdoor kunnen bij verwijdering vezels vrijkomen.

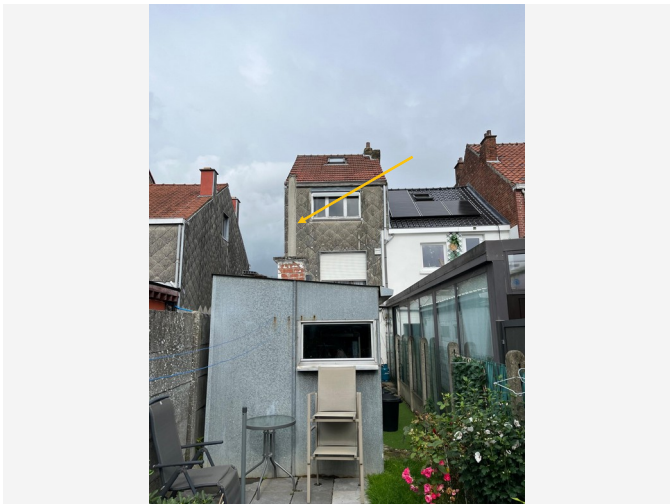
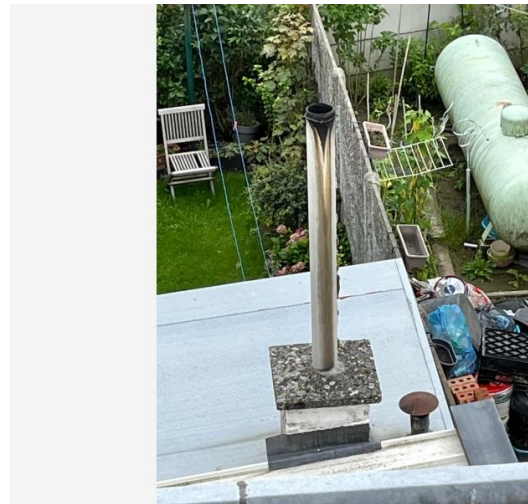
Het asbestmateriaal valt onder de mijlpaal van 2034.

Verwijderen

Eindbeoordeling materiaalrisico	Zeer laag materiaalrisico en/of zeer lage kans op vezelvrijgave
---------------------------------	---

Beschrijving	Schouw stooklokaal
Omgeving	Buiten
Primaire drager	Ruimteverwarming
Asbestmateriaal	Rookgaskanaal
Bindmiddel van asbestmateriaal	Cement
Gebondenheid op basis van bindmiddel	Hecht
Hoeveelheid (lengte - omtrek - dikte - aantal)	<ul style="list-style-type: none">• 2,50 m - 20,00 cm - 2,00 cm - 1 stuk
Totaal volume	0,01 m ³
Eenvoudig bereikbaar	Ja
Bevestigingswijze	<ul style="list-style-type: none">• Verlijmd, ingegoten, versmeerd
Identificatiemethode	Vaststelling zonder monstername

- Zorg voor een veilig beheer. Vermijd het beschadigen van het asbestmateriaal. Controleer de toestand jaarlijks op wijzigingen.

- Eenvoudige handelingen: enkel door erkend asbestverwijderaar
Materiaal is in zeer hecht gebonden toestand en kan zonder breken/slijpen verwijderd worden.

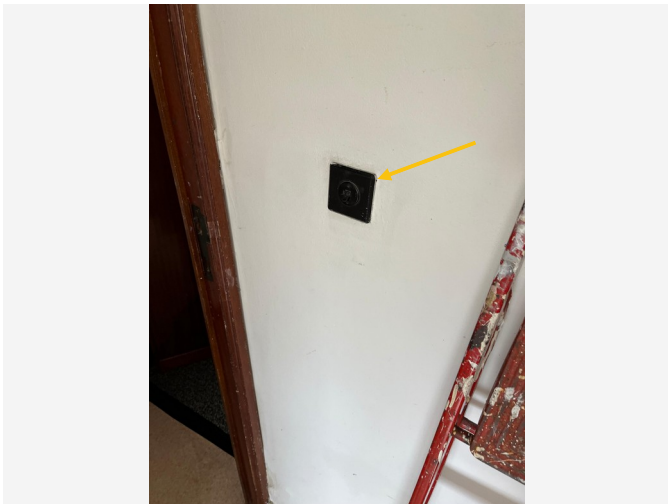
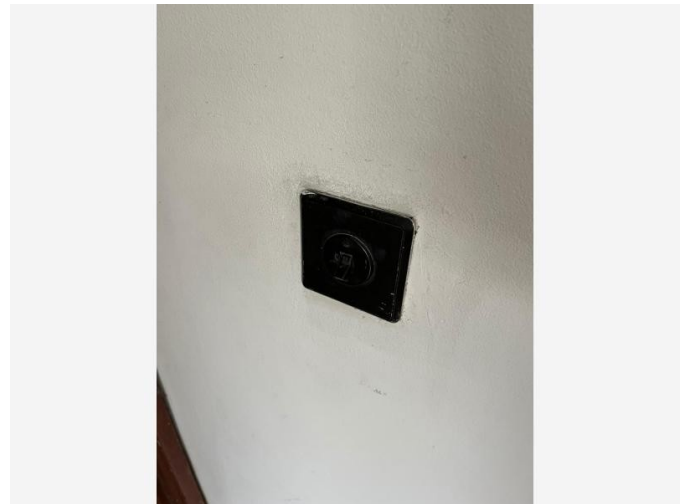
Het asbestmateriaal valt onder de mijlpaal van 2040.

Zorgvuldig beheren

Eindbeoordeling materiaalrisico	Zeer laag materiaalrisico en/of zeer lage kans op vezelvrijgave
---------------------------------	---

Beschrijving	Elektrisch materiaal
Omgeving	Binnen
Primaire drager	Communicatie en elektrische infrastructuur en uitrusting
Asbestmateriaal	Plaat, paneel, tablet - Type Bakeliet
Bindmiddel van asbestmateriaal	Kunststof of -hars
Gebondenheid op basis van bindmiddel	Hecht
Hoeveelheid (oppervlakte - dikte - aantal)	• 0,02 m ² - 1,00 cm - 1 stuk
Totaal volume	< 0,001 m ³
Eenvoudig bereikbaar	Ja
Bevestigingswijze	• Geklemd
Identificatiemethode	Vaststelling zonder monsternamen

- Zorg voor een veilig beheer. Vermijd het beschadigen van het asbestmateriaal. Controleer de toestand jaarlijks op wijzigingen.

- Eenvoudige handelingen: mag via doe-het-zelf of door werknemer(s) met opleidingsattest eenvoudige handelingen
Materiaal is in zeer hecht gebonden toestand en kan makkelijk in zijn geheel verwijderd worden.

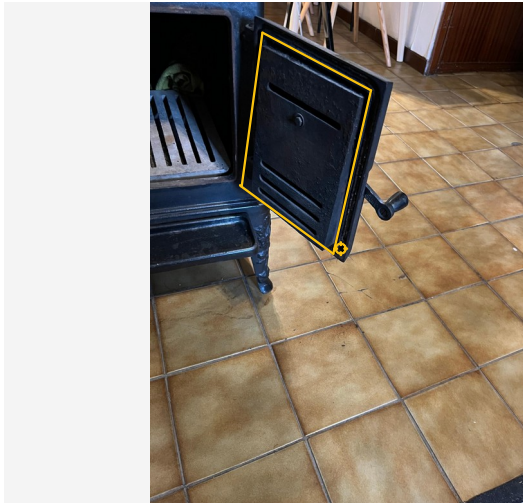
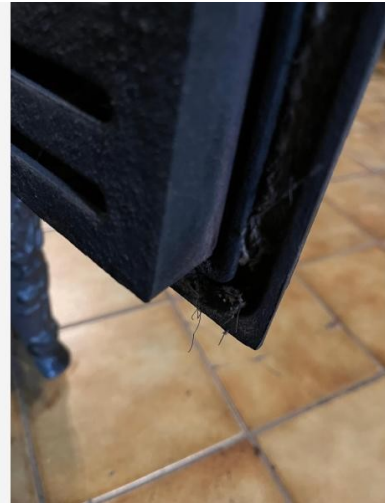
Fiche 4: Kachelkoord woonkamer

Geen asbest

#	Type	Referentie	Resultaat
4.1	Puntmonster	MM4	Geen asbest

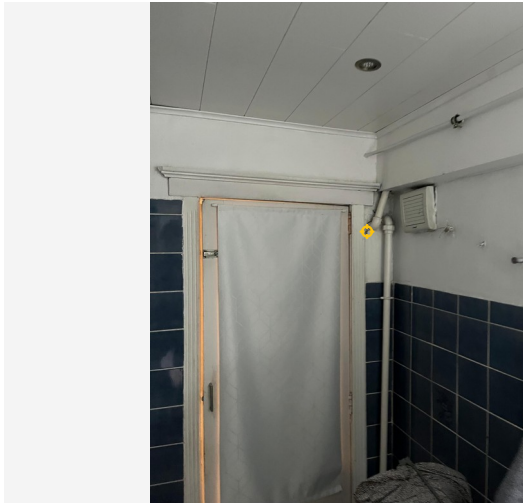
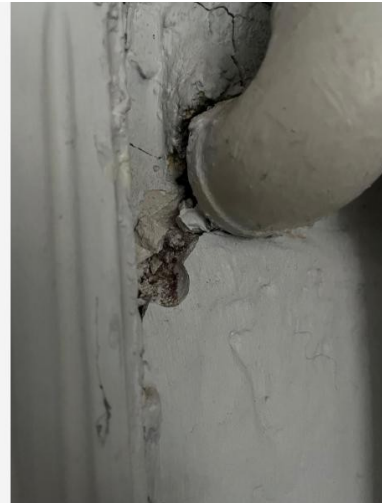
Fiche 5: Pleister muur

Geen asbest

#	Type	Referentie	Resultaat
5.1	Mengmonster	MM1	Geen asbest

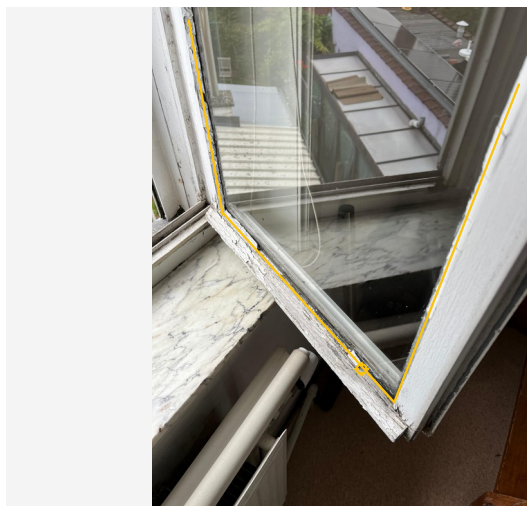
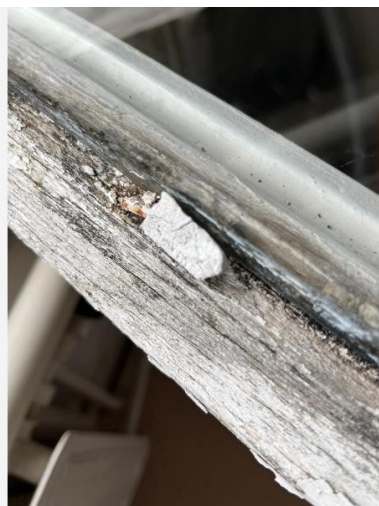
Fiche 6: Kit ramen

Geen asbest

#	Type	Referentie	Resultaat
6.1	Mengmonster	MM3	Geen asbest

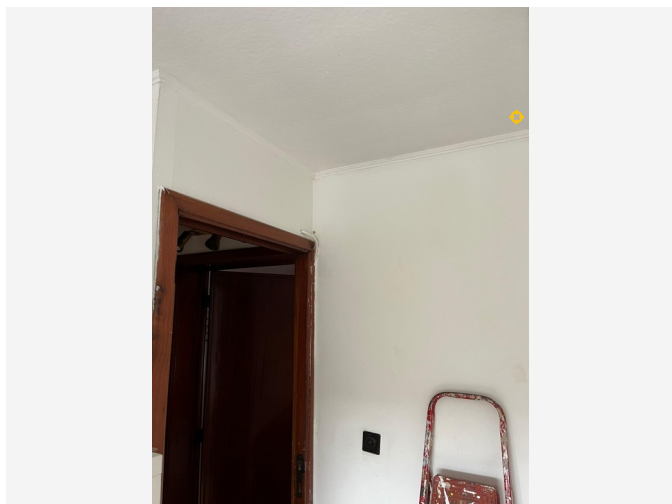
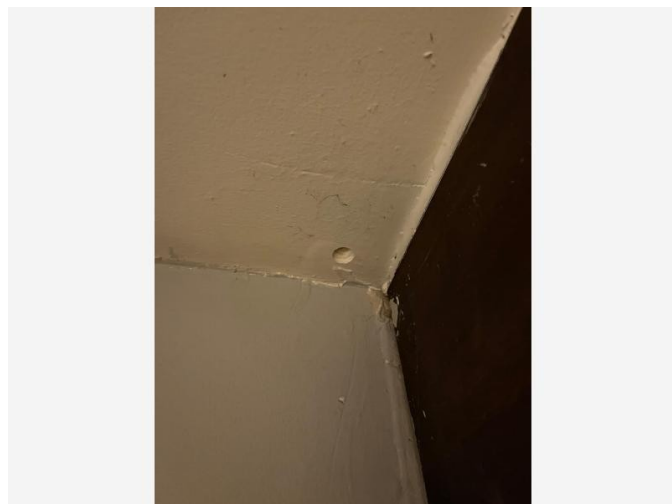
Fiche 7: Pleister plafond

Geen asbest

#	Type	Referentie	Resultaat
7.1	Puntmonster	MM2	Geen asbest
