Asbestinventarisatetest

Boven Vrijlegem 9, 1730 Asse

Attestnummer : 20230428-000153.000

Uitgegeven op : 28.04.2023

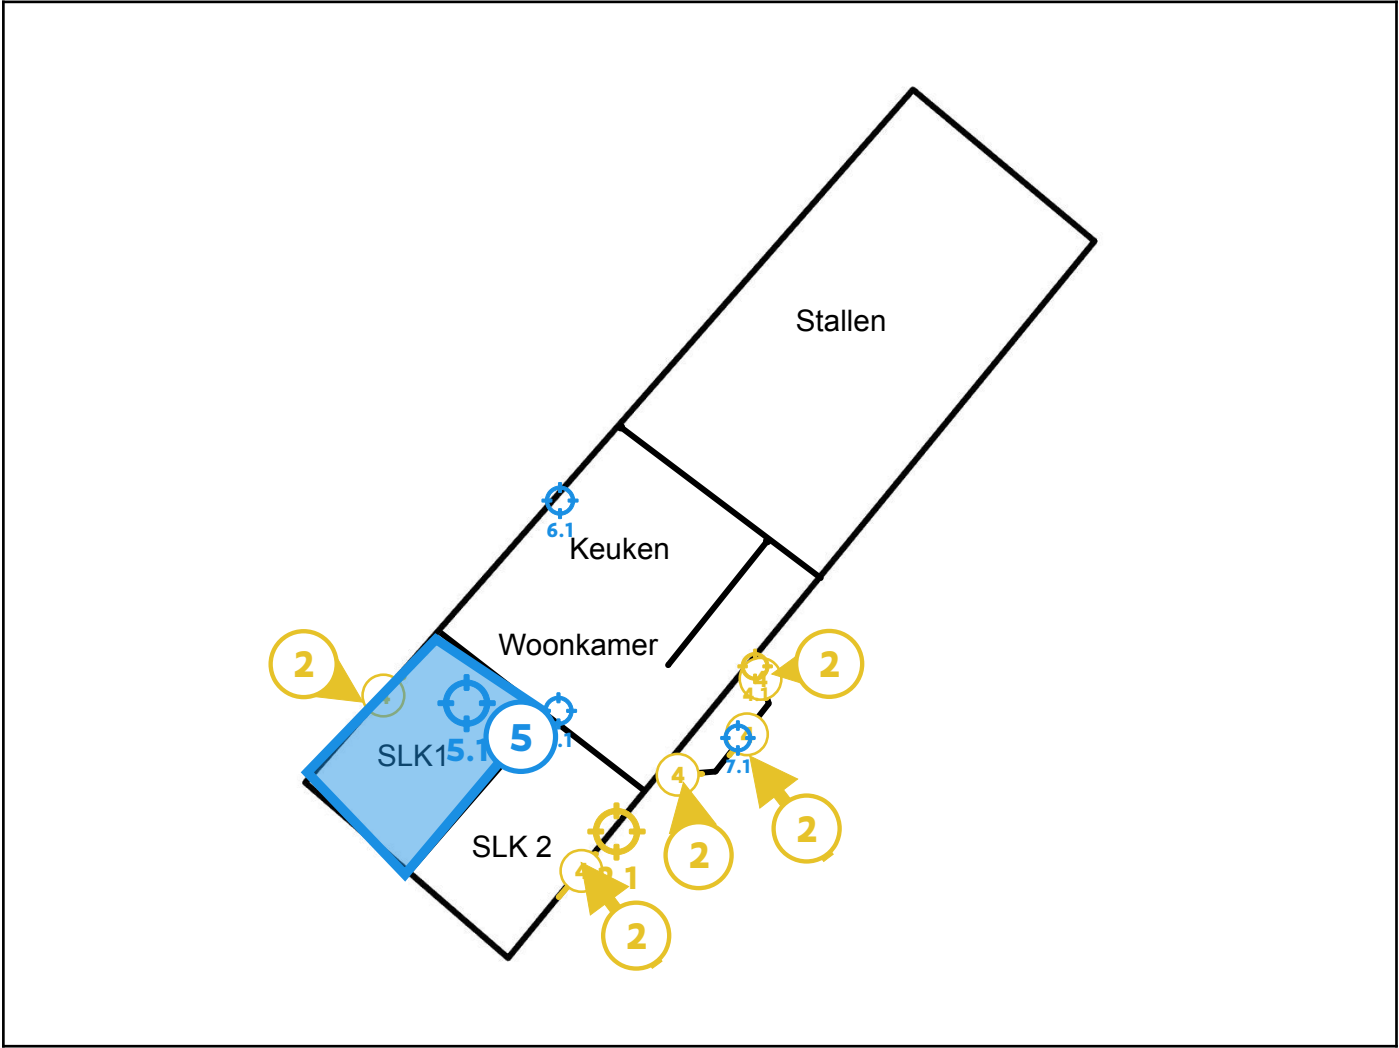
Plan 1.1: Gelijkvloers

Beschrijving	Type	Actie
2. Kitwerk ramen	Asbestmateriaal	Zorgvuldig beheren
2.1 Code: MM4	Puntmonster	-
4. Vensterbank	Asbestmateriaal	Zorgvuldig beheren
4.1 Code: MM6	Puntmonster	-
5. Bekleding vloer slaapkamer	Geen asbest	-
5.1 Code: MM5	Puntmonster	-
6. Pleister plafond	Geen asbest	-

6.1 Code: MM1	Mengmonster	-
7. Pleister muren	Geen asbest	-
7.1 Code: MM2	Mengmonster	-

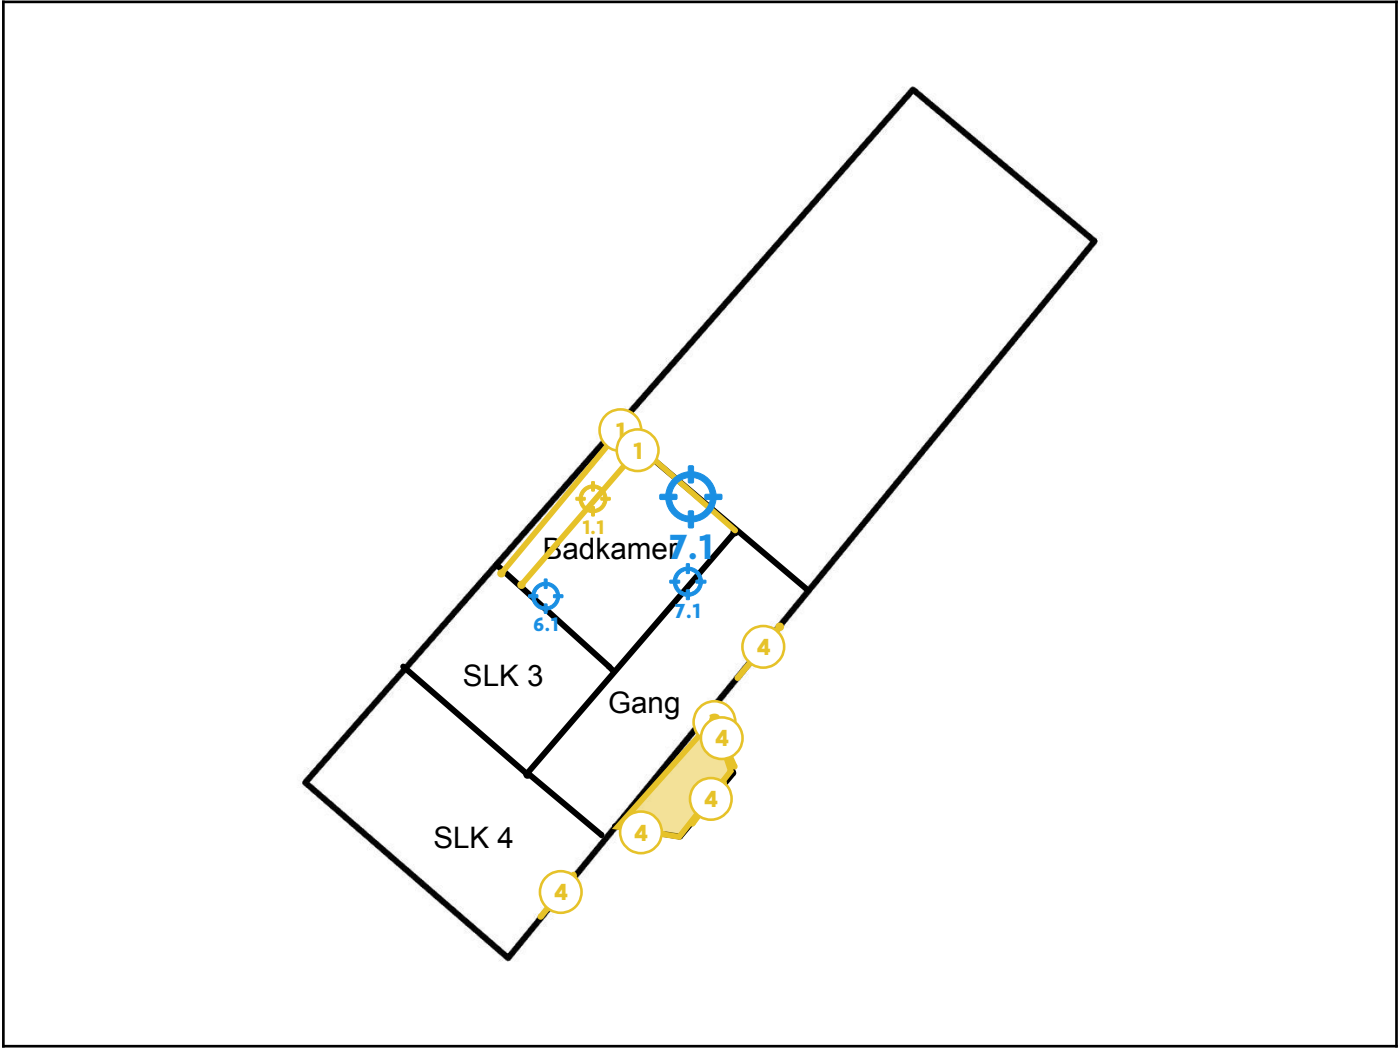
Plan 1.2: Eerste verdieping

Beschrijving	Type	Actie
1. Badkamerbekleding	Asbestmateriaal	Zorgvuldig beheren
1.1 Code: MM3	Puntmonster	-
3. Roofing plat dak	Asbestmateriaal	Zorgvuldig beheren
4. Vensterbank	Asbestmateriaal	Zorgvuldig beheren
6. Pleister plafond	Geen asbest	-
6.1 Code: MM1	Mengmonster	-
7. Pleister muren	Geen asbest	-

7.1 Code: MM2	Mengmonster	-
---------------	-------------	---

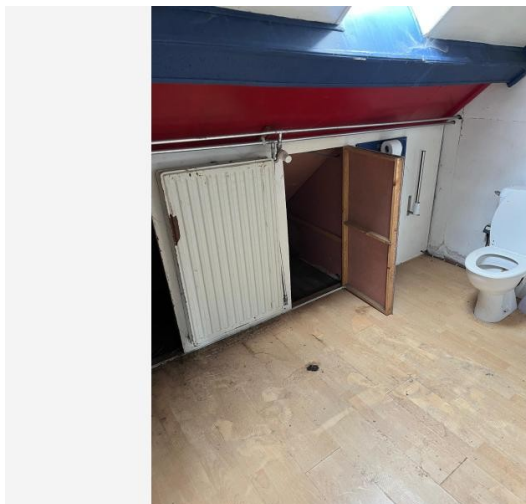
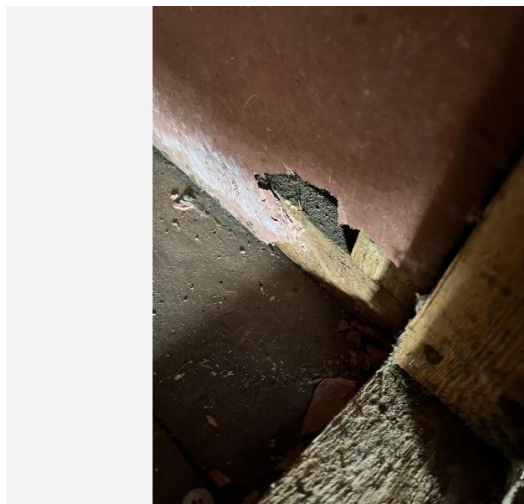
Eindbeoordeling materiaalarisico	Zeer laag materiaalarisico en/of zeer lage kans op vezelvrijgave
----------------------------------	--

Gebondenheid	Categorie 1: hechtgebonden in oorsprong
Asbestsoort (vezeltype)	Alleen chrysotiel
Asbestconcentratie	Laag (< 50%)
Afschermingsgraad van het gehele materiaal	Geheel of deels (ook) vrij aan de binnenlucht
Toestand van het materiaal	Onbeschadigd, niet verweerd

#	Type	Referentie	Resultaat
1.1	Puntmonster	MM3	Chrysotiel

Beschrijving	Badkamerbekleding
Omgeving	Binnen
Primaire drager	Binnenwand
Asbestmateriaal	Plaat, paneel, tablet - Type Menuiserite
Bindmiddel van asbestmateriaal	Cement
Gebondenheid op basis van bindmiddel	Hecht
Hoeveelheid (oppervlakte - dikte - aantal)	• 22,50 m ² - 0,20 cm - 1 stuk
Totaal volume	0,045 m ³

- Zorg voor een veilig beheer. Vermijd het beschadigen van het asbestmateriaal. Controleer de toestand jaarlijks op wijzigingen.

- Eenvoudige handelingen: enkel door erkend asbestverwijderaar
Platen zijn in zeer hecht gebonden toestand en kunnen in zijn geheel verwijderd worden
Bij het losschroeven kunnen vezels vrijkomen

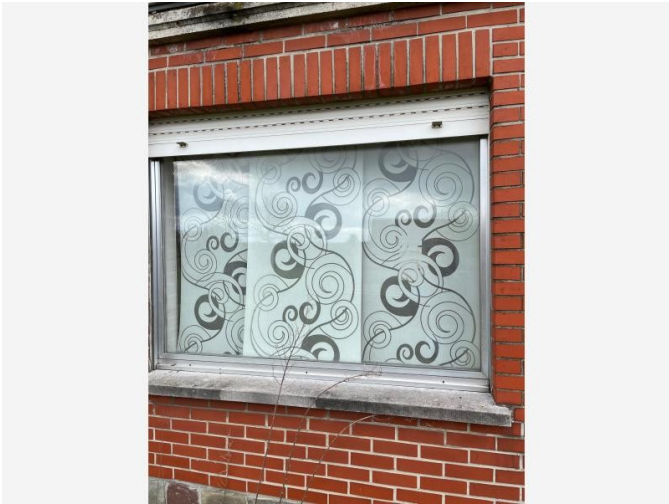
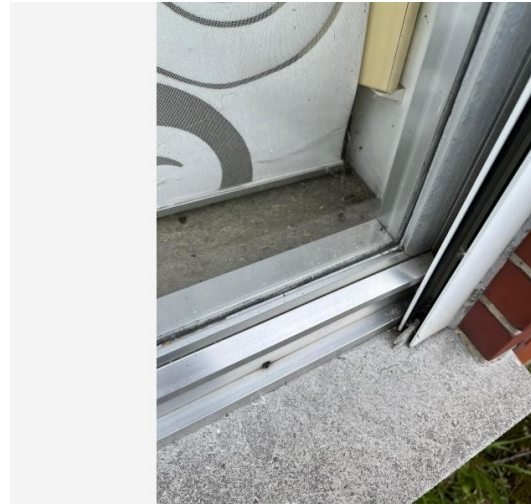
Eindbeoordeling materiaalarisico	Zeer laag materiaalarisico en/of zeer lage kans op vezelvrijgave
----------------------------------	--

Gebondenheid	Categorie 1: hechtgebonden in oorsprong
Asbestsoort (vezeltype)	Alleen chrysotiel
Asbestconcentratie	Laag (< 50%)
Afschermingsgraad van het gehele materiaal	Geheel of deels vrij aan de buitenlucht
Toestand van het materiaal	Onbeschadigd, niet verweerd

#	Type	Referentie	Resultaat
2.1	Puntmonster	MM4	Chrysotiel

Beschrijving	Kitwerk ramen
Omgeving	Binnen
Primaire drager	Wandopening verticaal (raam, deur, ...)
Asbestmateriaal	In-situ afwerkingslagen - Pasta, stopverf, voegsel, stopsel, vulsel, mastiek, kitten, ...
Bindmiddel van asbestmateriaal	Kitten, mastiek, pasta
Gebondenheid op basis van bindmiddel	Hecht
Hoeveelheid (gewicht - aantal)	• 3,00 kg - 1 stuk

- Zorg voor een veilig beheer. Vermijd het beschadigen van het asbestmateriaal. Controleer de toestand jaarlijks op wijzigingen.

- Eenvoudige handelingen: enkel door erkend asbestverwijderaar
Materiaal hangt vast aan de raamkader en is zeer moeilijk in zijn geheel te verwijderen.
Bij het verwijderen zullen er vezels vrijkomen

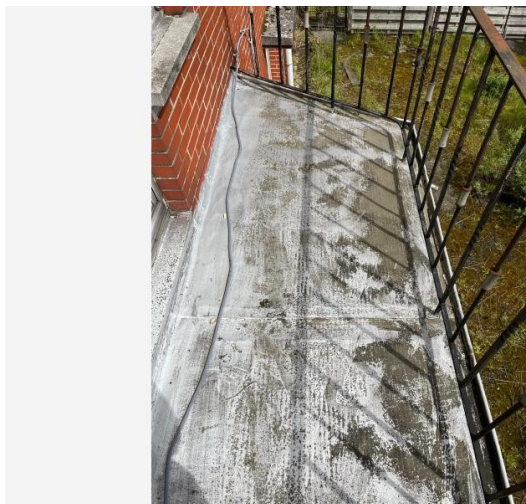
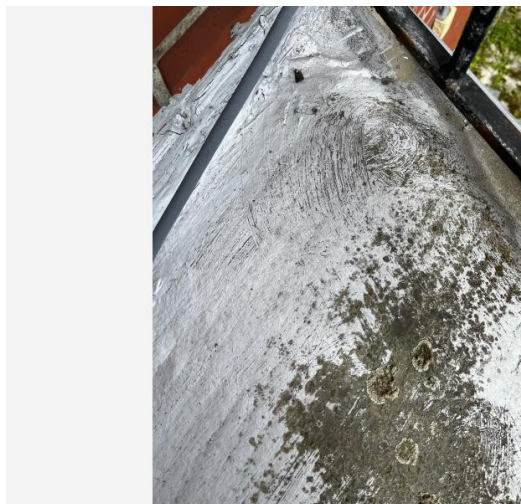
Eindbeoordeling materiaalrisico	Zeer laag materiaalrisico en/of zeer lage kans op vezelvrijgave
---------------------------------	---

Gebondenheid	Categorie 1: hechtgebonden in oorsprong
Asbestsoort (vezeltype)	Alleen chrysotiel
Asbestconcentratie	Laag (< 50%)
Afschermingsgraad van het gehele materiaal	Geheel of deels vrij aan de buitenlucht
Toestand van het materiaal	Onbeschadigd, niet verweerd

Beschrijving	Roofing plat dak
Omgeving	Buiten
Primaire drager	Plat dak
Asbestmateriaal	Dak- en gevelbekleding - Roofing
Bindmiddel van asbestmateriaal	Bitumen (roofing, teer, asfalt)
Gebondenheid op basis van bindmiddel	Hecht
Hoeveelheid (oppervlakte - aantal)	• 5,00 m ² - 1 stuk
Totale oppervlakte	5,00 m ²
Eenvoudig bereikbaar	Ja
Bevestigingswijze	• Verlijmd, ingegoten, versmeerd

Identificatiemethode	Vaststelling zonder monstername Motivatie: Groot risico op structurele gevolgschade (lekschade, werking installatie,...)
Destructieve handeling voor identificatie	Nee
Opmerking	Bij staalname zou er een zeer grote kans op lekkages zijn

- Zorg voor een veilig beheer. Vermijd het beschadigen van het asbestmateriaal. Controleer de toestand jaarlijks op wijzigingen.

- Eenvoudige handelingen: enkel door erkend asbestverwijderaar
Materiaal kan niet in zijn geheel verwijderd worden.

Bij beschadiging zullen er vezels vrijkomen

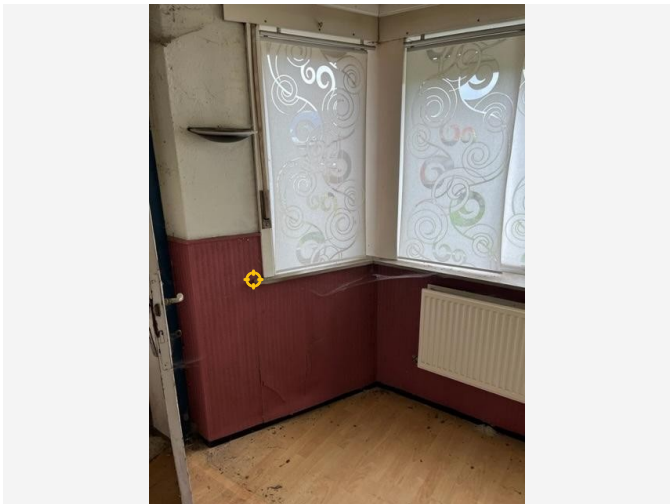
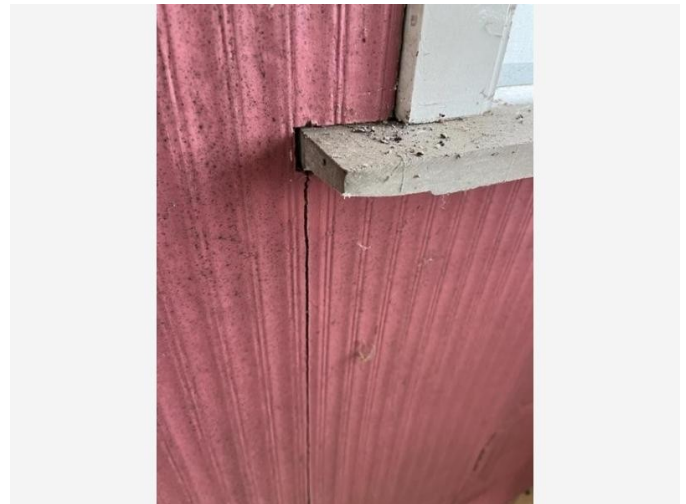
Eindbeoordeling materiaalrisico	Zeer laag materiaalrisico en/of zeer lage kans op vezelvrijgave
---------------------------------	---

Gebondenheid	Categorie 1: hechtgebonden in oorsprong
Asbestsoort (vezeltype)	Alleen chrysotiel
Asbestconcentratie	Laag (< 50%)
Afschermingsgraad van het gehele materiaal	Geheel of deels (ook) vrij aan de binnenlucht
Toestand van het materiaal	Onbeschadigd, niet verweerd

#	Type	Referentie	Resultaat
4.1	Puntmonster	MM6	Chrysotiel

Beschrijving	Vensterbank
Omgeving	Binnen
Primaire drager	Binnenwand
Asbestmateriaal	Plaat, paneel, tablet - Type Massal
Bindmiddel van asbestmateriaal	Cement
Gebondenheid op basis van bindmiddel	Hecht
Hoeveelheid (oppervlakte - dikte - aantal)	• 2,50 m ² - 2,00 cm - 1 stuk

- Zorg voor een veilig beheer. Vermijd het beschadigen van het asbestmateriaal. Controleer de toestand jaarlijks op wijzigingen.

- Eenvoudige handelingen: mag via doe-het-zelf of door werknemer(s) met opleidingsattest eenvoudige handelingen
Materiaal is in zeer hecht gebonden toestand en kan in zijn geheel verwijderd worden

Gebruik bij verwijdering de nodige pbm's zoals een ffp3 masker en wegwerp overal

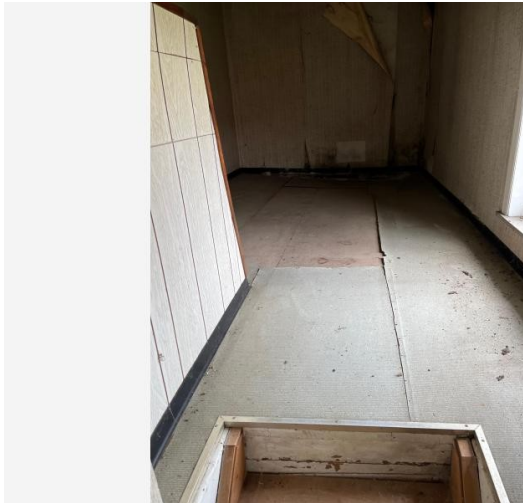
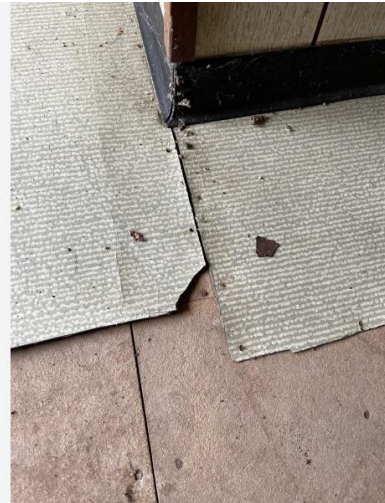
Fiche 5: Bekleding vloer slaapkamer

Geen asbest

#	Type	Referentie	Resultaat
5.1	Puntmonster	MM5	Geen asbest

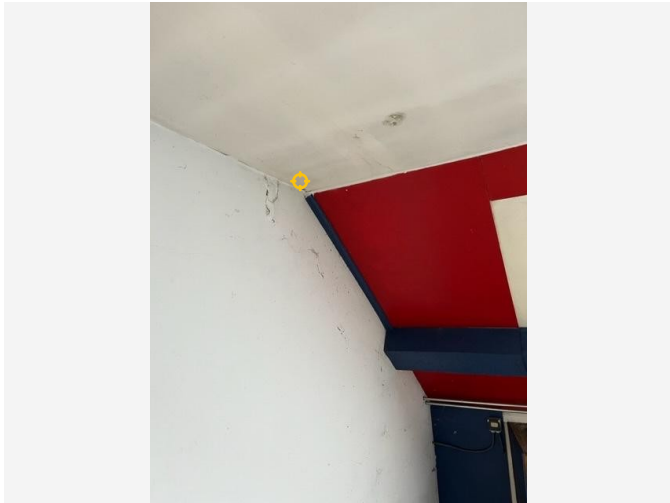
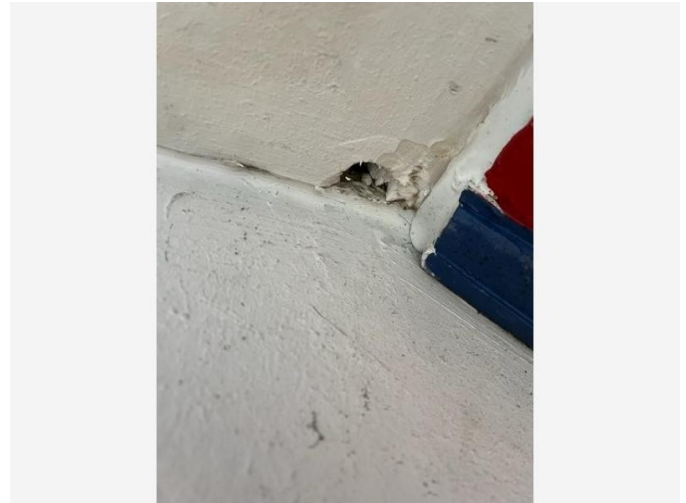
Fiche 6: Pleister plafond

Geen asbest

#	Type	Referentie	Resultaat
6.1	Mengmonster	MM1	Geen asbest

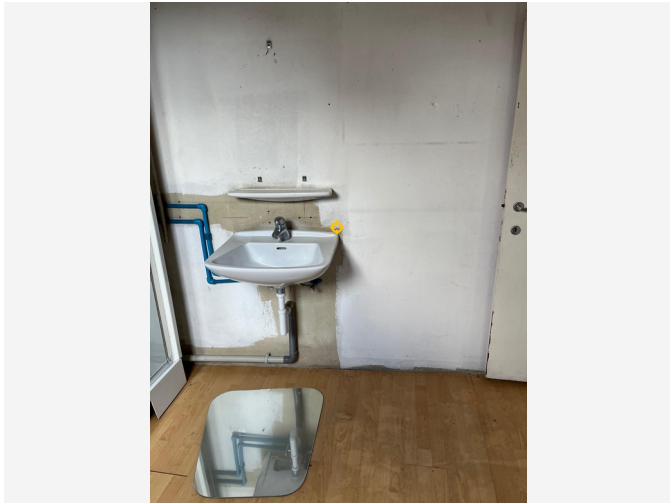
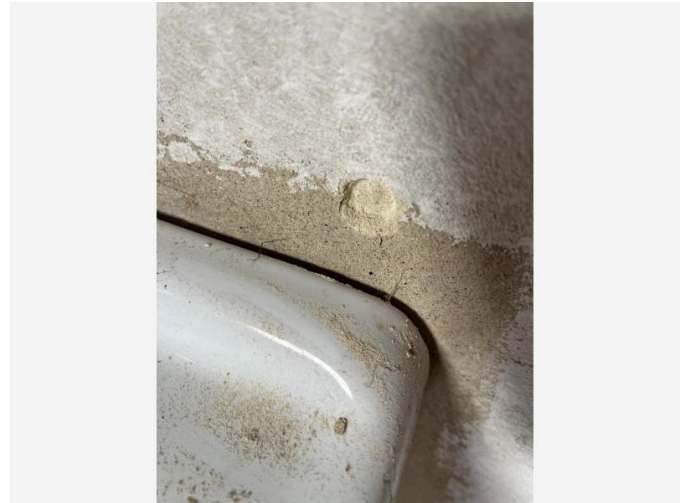
Fiche 7: Pleister muren

Geen asbest

#	Type	Referentie	Resultaat
7.1	Mengmonster	MM2	Geen asbest
