# Asbestinventarisatetest

Lange Van Ruusbroecstraat 56, 2018 Antwerpen

Attestnummer : 20240314-000513.000

Uitgegeven op : 14.03.2024

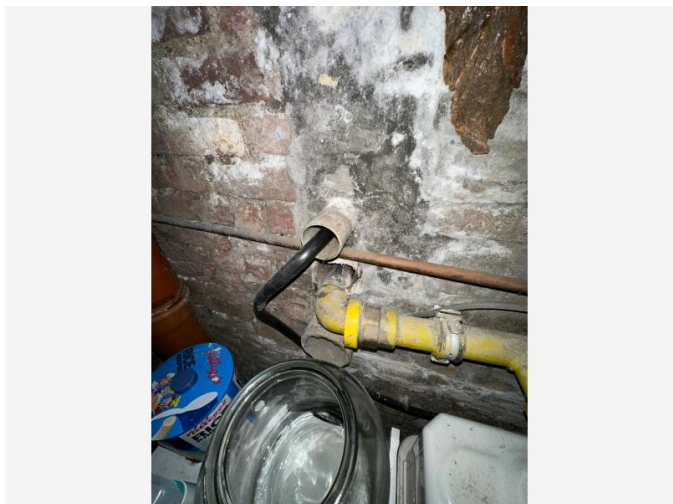
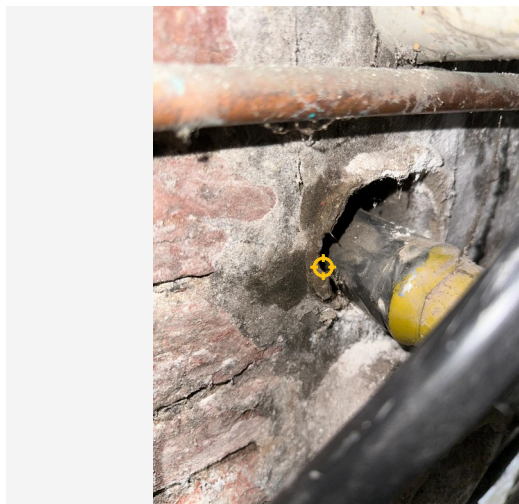
Overzichtsfoto

Detailfoto

| Eindbeoordeling materiaalisico | Zeer laag materiaalisico en/of zeer lage kans op vezelvrijgave |

| Gebondenheid | Categorie 1: hechtgebonden in oorsprong |
| Asbestsoort (vezeltype) | Alleen chrysotiel |
| Asbestconcentratie | Laag (< 50%) |
| Afschermingsgraad van het gehele materiaal | Niet stootvaste afscherming |
| Toestand van het materiaal | Onbeschadigd, niet verweerd |

| # | Type | Referentie | Resultaat |
|---|---|---|---|
| 1.1 | Puntmonster | 240306202 | Chrysotiel |

| Beschrijving | Doorvoerbuis in cement |
| Hoeveelheid (lengte - omtrek - dikte - aantal) | <ul style="list-style-type: none"> <li>1,00 m - 55,00 cm - 0,50 cm - 1 stuk</li> </ul> |

| Eenvoudig bereikbaar | Nee <ul style="list-style-type: none"> <li>• Verwijdering tast de bouwkundige integriteit aan.</li> </ul> |

Het asbestmateriaal valt onder de mijlpaal van 2040.

Zorgvuldig beheren

- Zorg voor een veilig beheer en verwijder dit asbestmateriaal wanneer het bij werken eenvoudig bereikbaar wordt. Controleer de toestand jaarlijks op wijzigingen.

- Eenvoudige handelingen: mag via doe-het-zelf of door werknemer(s) met opleidingsattest eenvoudige handelingen  
Dit materiaal is hechtgebonden van aard en kan in principe, mits het volgen van een correcte werkwijze, fixatie van het materiaal en gebruik van persoonlijke beschermingsmaatregelen, op een veilige manier worden verwijderd in Ã©n geheel zonder het materiaal te breken. Vervolgens dient het materiaal dubbel verpakt en afgevoerd te worden naar een daartoe bevoegd afvalverwerker. Indien blijkt dat het niet kan verwijderd worden zonder het te breken, en dus met verhoogde kans op vrijgave van vezels, dient in principe een erkend asbestverwijderaar te worden ingeschakeld.

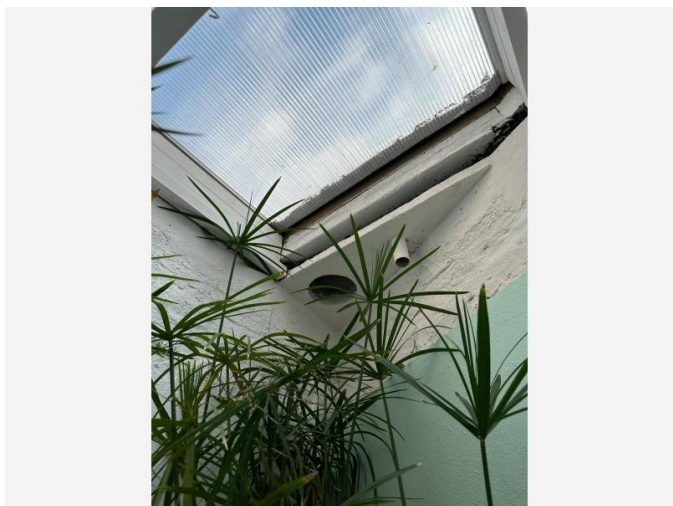
In de veranda is een doorvoer waargenomen die op het eerste zicht als asbestverdacht zou kunnen aanzien worden. Na nader onderzoek kon worden vastgesteld dat de doorvoer in principe niet bestaat uit asbestverdacht cement.

| Identificatiemethode | Vaststelling & expertise (niet-asbestverdacht) |

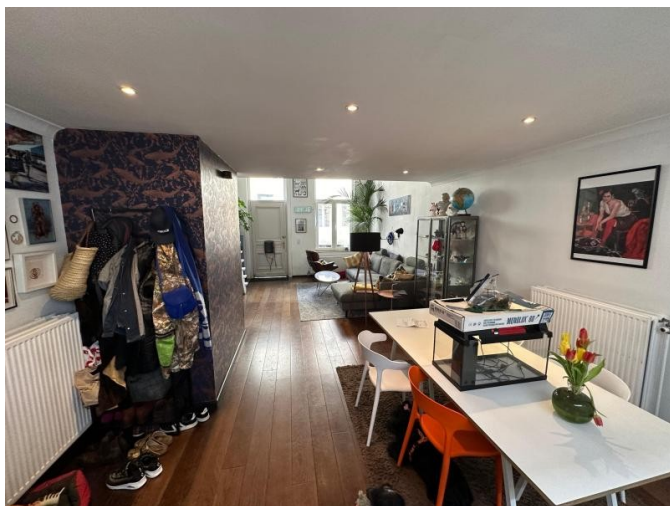
Er werd een niet-verdachte vloer waargenomen die niet de originele vloer lijkt te zijn en die mogelijks boven oudere vloerlagen werd gelegd. In het kader van deze (niet-destructieve) opdracht, kon niet worden vastgesteld of er nog oudere vloerlagen aanwezig zijn. Indien het in het kader van werken de bedoeling zou zijn om de zichtbare (niet-verdachte) vloer te verwijderen of te vervangen, dient er rekening mee gehouden te worden dat het in principe mogelijk is dat er oudere vloerlagen of lijmresten aanwezig zijn die mogelijks wel asbestverdacht kunnen zijn. Indien dit het geval zou zijn, dan dient het aanbevolen te worden om op dat moment de ondervloer nader te (laten) onderzoeken.

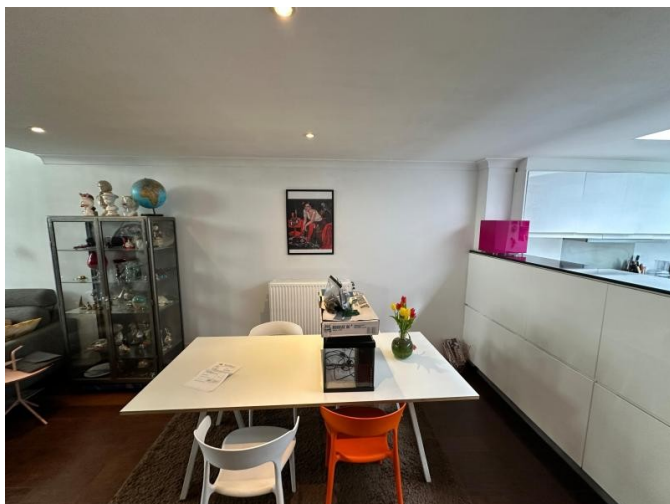
Er werden valse plafonds waargenomen in de gehele woning die als niet-asbestverdacht mogen beschouwd worden. Niettemin dient erop gewezen te worden dat er zich boven deze plafonds pleisterwerk of andere asbestverdachte toepassingen kunnen bevinden. In het kader van het niet-destructieve onderzoek dat naar aanleiding van deze opdracht werd uitgevoerd, werd dit niet nader onderzocht tijdens het plaatsbezoek. Indien naar aanleiding van werken het vals plafond zou worden uitgesloopt en er zouden asbestverdachte materialen worden waargenomen, dan dient het aanbevolen te worden deze op dat moment te (laten) onderzoeken.

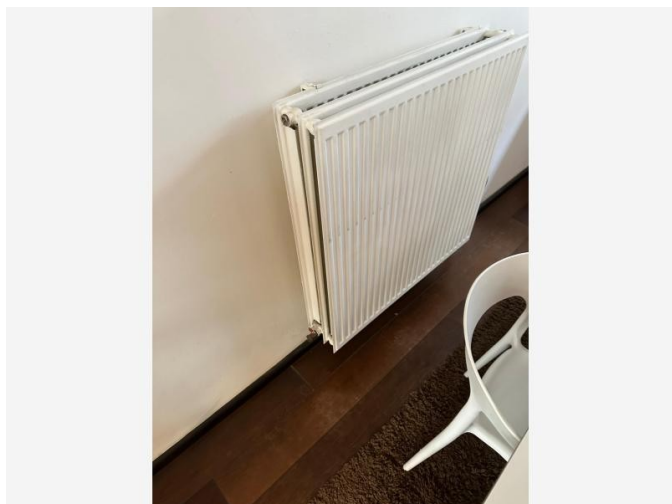
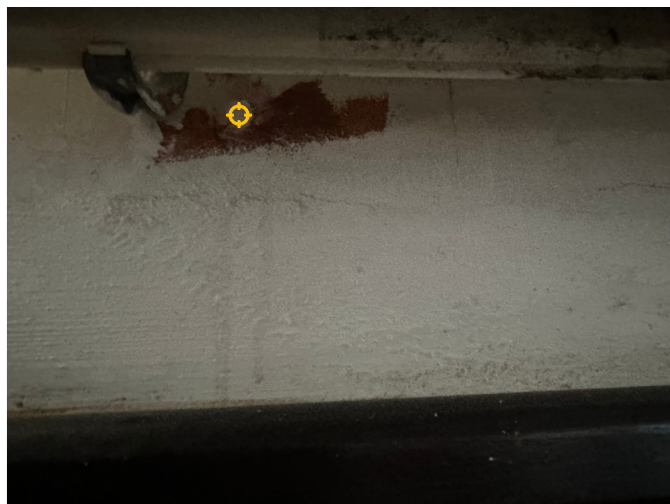
## Fiche 6: Pleisterwerk binnenmuren

Overzichtsfoto

Detailfoto

Geen asbest

| # | Type | Referentie | Resultaat |
|---|---|---|---|
| 6.1 | Mengmonster | 240306201.1 | Geen asbest |

| Beschrijving | Pleisterwerk binnenmuren |

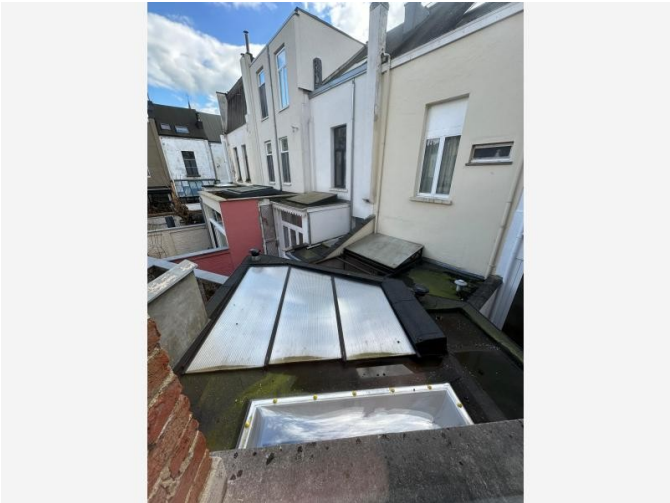
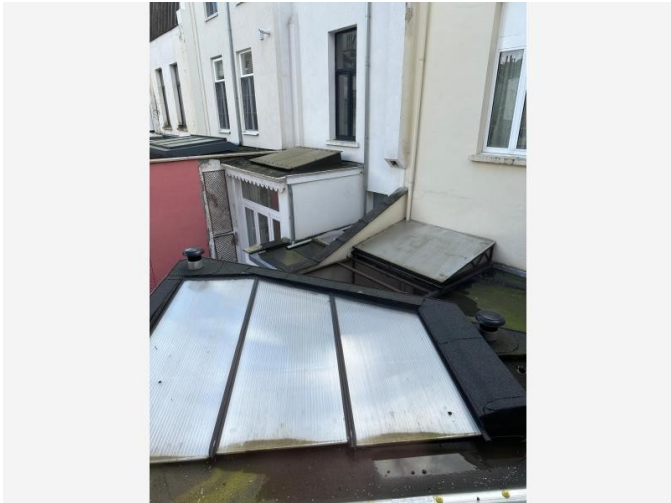
Geen asbest

| Beschrijving | Roofing (vernieuwd) |

| <b>Opmerking</b> | De dakbekleding bestaat uit een roofing waarvan kan worden uitgesloten dat deze asbesthoudend is aangezien deze het voorwerp heeft uitgemaakt van een vernieuwing die voldoende duidelijk blijkt uit de staat van de roofing. In principe is het wel mogelijk dat oudere (asbestverdachte) onderlagen roofing aanwezig zijn gebleven. In het kader van dit niet-destructieve onderzoek kon dit niet worden onderzocht. |

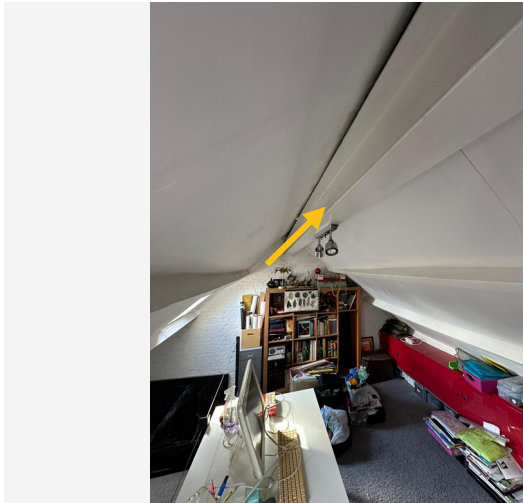
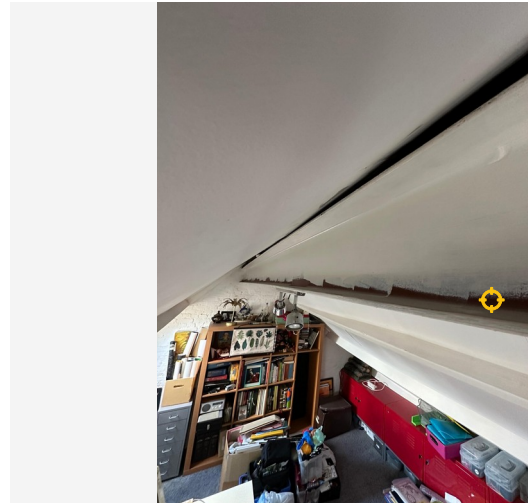
## Fiche 8: Metaalverf

Overzichtsfoto

Detailfoto

Geen asbest

| # | Type | Referentie | Resultaat |
|---|---|---|---|
| 8.1 | Puntmonster | 240306203 | Geen asbest |

| Opmerking | De staalstructuur van het gebouw is bedekt met een verflaag waarop een staalname werd uitgevoerd. De staalstructuur kan op verschillende plaatsen in de woning waargenomen worden. |
