Asbestinventarisatetest

Baron Rene Lundenlaan 16, 1851 Grimbergen

Attestnummer : 20240508-000681.000

Niet-asbestveilig

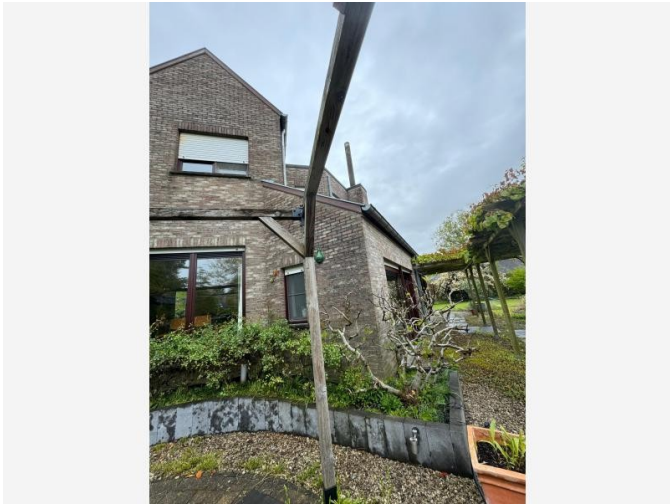
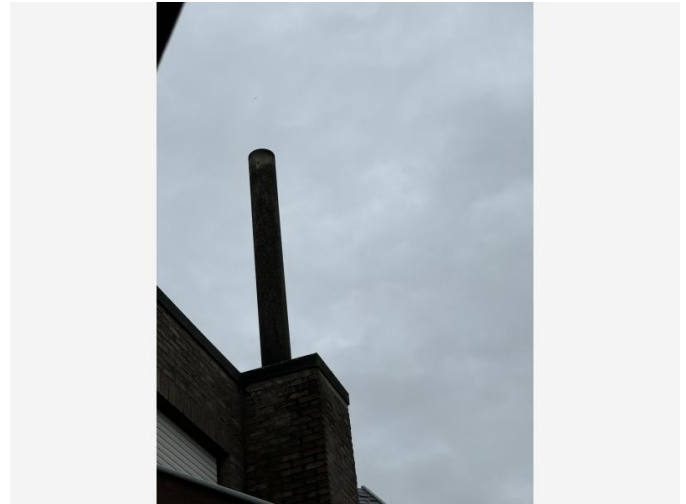
Het asbestmateriaal valt onder de mijlpaal van 2034.

Eindbeoordeling materiaalrisico	Verhoogd materiaalrisico en/of verhoogde kans op vezelvrijgave
---------------------------------	--

Gebondenheid	Categorie 1: hechtgebonden in oorsprong
Asbestsoort (vezeltype)	Crocidoliet aanwezig
Asbestconcentratie	Laag (< 50%)
Afschermingsgraad van het gehele materiaal	Geheel of deels vrij aan de buitenlucht
Toestand van het materiaal	Matig beschadigd, matig verweerd

Beschrijving	Rookgaskanaal
Omgeving	Buiten
Primaire drager	Schuin dak
Asbestmateriaal	Rookgaskanaal
Bindmiddel van asbestmateriaal	Cement
Gebondenheid op basis van bindmiddel	Hecht
Hoeveelheid (lengte - omtrek - dikte - aantal)	<ul style="list-style-type: none">1,20 m - 30,00 cm - 4,00 cm - 1 stuk
Totaal volume	0,014 m ³
Eenvoudig bereikbaar	Ja
Bevestigingswijze	<ul style="list-style-type: none">Verlijmd, ingegoten, versmeerd
Identificatiemethode	Vaststelling zonder monstername

- Zorg voor een veilig beheer. Vermijd het beschadigen van het asbestmateriaal. Controleer de toestand jaarlijks op wijzigingen.

- Eenvoudige handelingen: mag via doe-het-zelf of door werknemer(s) met opleidingsattest eenvoudige handelingen
Voorzichtig loskappen in zo groot mogelijke stukken. Goed vooraf impregneren.

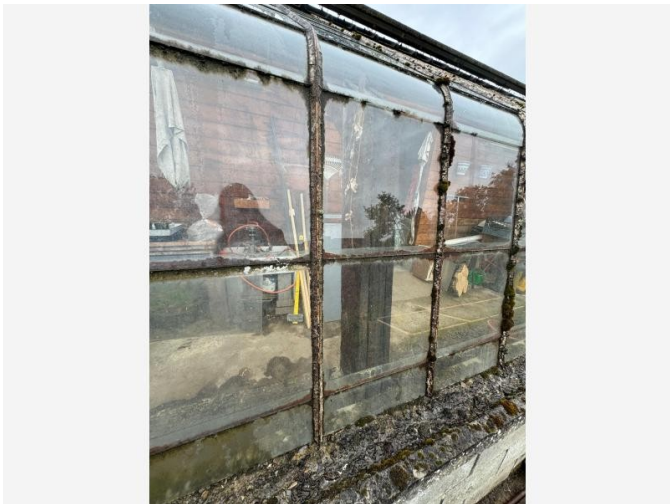
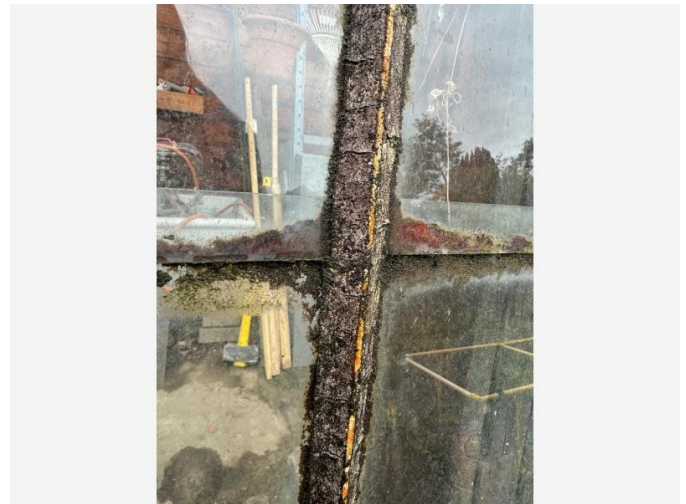
Het asbestmateriaal valt onder de mijlpaal van 2040.

Eindbeoordeling materiaalrisico	Verhoogd materiaalrisico en/of verhoogde kans op vezelvrijgave
---------------------------------	--

Gebondenheid	Categorie 1: hechtgebonden in oorsprong
Asbestsoort (vezeltype)	Crocidoliet aanwezig
Asbestconcentratie	Laag (< 50%)
Afschermingsgraad van het gehele materiaal	Geheel of deels vrij aan de buitenlucht
Toestand van het materiaal	Matig beschadigd, matig verweerd

Beschrijving	Mastiek werkplaats
Omgeving	Buiten
Primaire drager	Wandopening verticaal (raam, deur, ...)
Asbestmateriaal	In-situ afwerkingslagen - Pasta, stopverf, voegsel, stopsel, vulsel, mastiek, kitten, ...
Bindmiddel van asbestmateriaal	Kitten, mastiek, pasta
Gebondenheid op basis van bindmiddel	Hecht
Hoeveelheid (gewicht - aantal)	• 0,20 kg - 10 stuks
Totaal gewicht	2,00 kg
Eenvoudig bereikbaar	Ja
Bevestigingswijze	• Verlijmd, ingegoten, versmeerd
Identificatiemethode	Vaststelling zonder monsternamen

- Zorg voor een veilig beheer. Vermijd het beschadigen van het asbestmateriaal. Controleer de toestand jaarlijks op wijzigingen.

- Eenvoudige handelingen: mag via doe-het-zelf of door werknemer(s) met opleidingsattest eenvoudige handelingen
Goed impregneren, verwijder in zo groot mogelijke stukken. Goed impregneren voor het verwijderen.

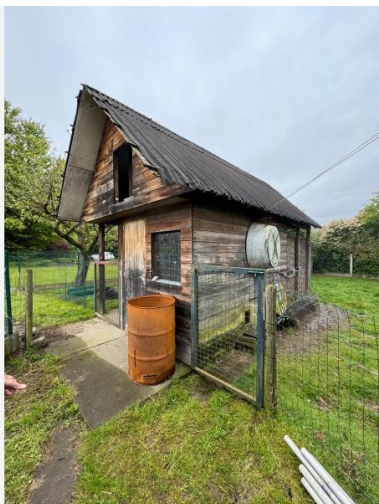
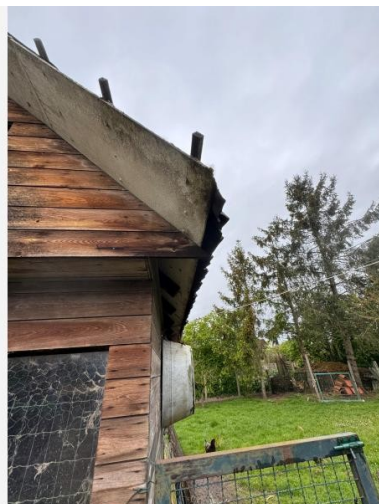
Het asbestmateriaal valt onder de mijlpaal van 2040.

Eindbeoordeling materiaalrisico	Verhoogd materiaalrisico en/of verhoogde kans op vezelvrijgave
---------------------------------	--

Gebondenheid	Categorie 1: hechtgebonden in oorsprong
Asbestsoort (vezeltype)	Crocidoliet aanwezig
Asbestconcentratie	Laag (< 50%)
Afschermingsgraad van het gehele materiaal	Geheel of deels vrij aan de buitenlucht
Toestand van het materiaal	Matig beschadigd, matig verweerd

Beschrijving	kippenhok onderdak
Omgeving	Buiten
Primaire drager	Schuin dak
Asbestmateriaal	Plaat, paneel, tablet - Type Menuiserite
Bindmiddel van asbestmateriaal	Cement
Gebondenheid op basis van bindmiddel	Hecht
Hoeveelheid (oppervlakte - dikte - aantal)	<ul style="list-style-type: none">10,00 m² - 1,00 cm - 1 stuk
Totaal volume	0,10 m ³
Eenvoudig bereikbaar	Nee <ul style="list-style-type: none">Verwijdering tast de bouwkundige integriteit aan.
Bevestigingswijze	<ul style="list-style-type: none">Geklemd

- Zorg voor een veilig beheer en verwijder dit asbestmateriaal wanneer het bij werken eenvoudig bereikbaar wordt. Controleer de toestand jaarlijks op wijzigingen.

- Eenvoudige handelingen: mag via doe-het-zelf of door werknemer(s) met opleidingsattest eenvoudige handelingen
Verwijder in zijn geheel. Goed impregneren.

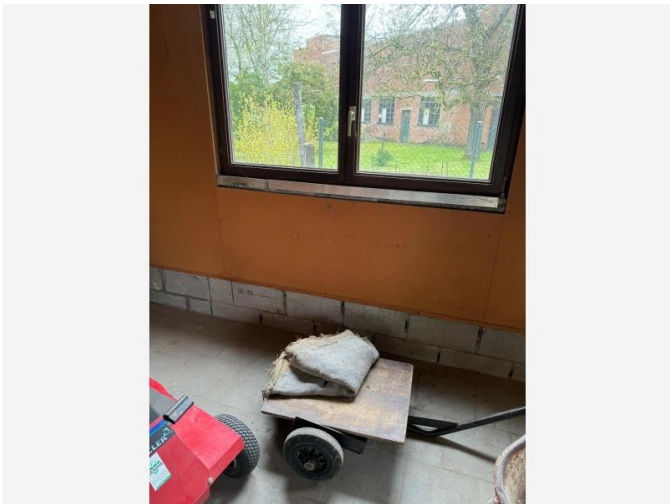
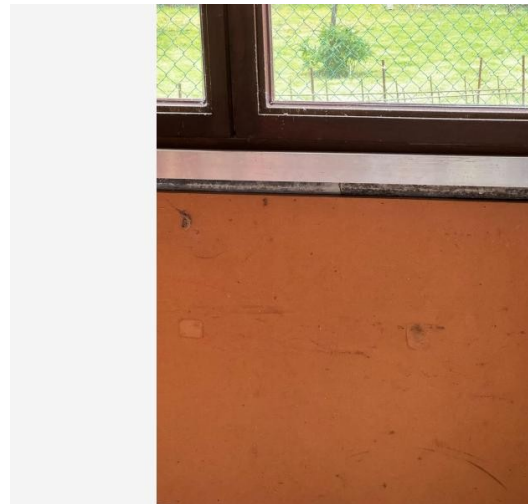
Het asbestmateriaal valt onder de mijlpaal van 2040.

Eindbeoordeling materiaalarisico	Laag materiaalarisico en/of verlaagde kans op vezelvrijgave
----------------------------------	---

Gebondenheid	Categorie 1: hechtgebonden in oorsprong
Asbestsoort (vezeltype)	Crocidoliet aanwezig
Asbestconcentratie	Laag (< 50%)
Afschermingsgraad van het gehele materiaal	Geheel of deels (ook) vrij aan de binnenlucht
Toestand van het materiaal	Onbeschadigd, niet verweerd

Beschrijving	vensterbank werkplaats
Omgeving	Grenst aan binnen- en buitenlucht
Primaire drager	Wandopening verticaal (raam, deur, ...)
Asbestmateriaal	Plaat, paneel, tablet - Generiek
Bindmiddel van asbestmateriaal	Cement
Gebondenheid op basis van bindmiddel	Hecht
Hoeveelheid (oppervlakte - dikte - aantal)	• 0,20 m ² - 4,00 cm - 1 stuk
Totaal volume	0,008 m ³
Eenvoudig bereikbaar	Ja
Bevestigingswijze	• Geklemd
Identificatiemethode	Vaststelling zonder monsternamen

- Zorg voor een veilig beheer. Vermijd het beschadigen van het asbestmateriaal. Controleer de toestand jaarlijks op wijzigingen.

- Eenvoudige handelingen: mag via doe-het-zelf of door werknemer(s) met opleidingsattest eenvoudige handelingen
Verwijder in zijn geheel.

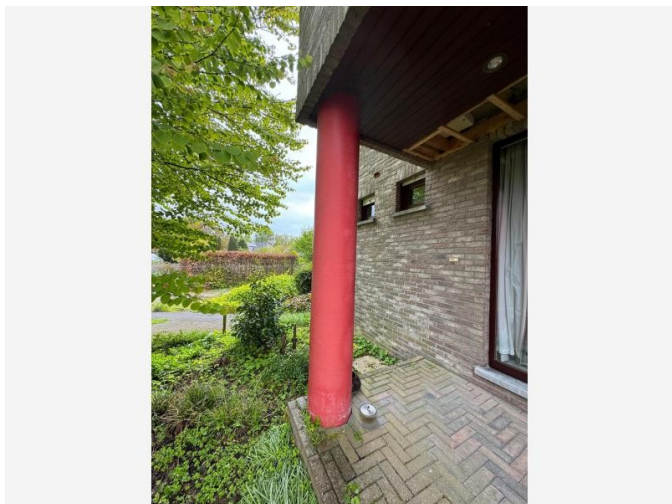
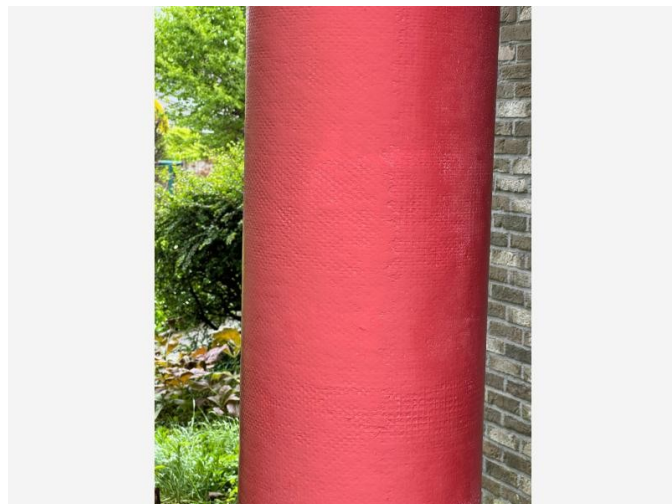
Het asbestmateriaal valt onder de mijlpaal van 2040.

Eindbeoordeling materiaalisico	Laag materiaalisico en/of verlaagde kans op vezelvrijgave
--------------------------------	---

Gebondenheid	Categorie 1: hechtgebonden in oorsprong
Asbestsoort (vezeltype)	Crocidoliet aanwezig
Asbestconcentratie	Laag (< 50%)
Afschermingsgraad van het gehele materiaal	Geheel of deels (ook) vrij aan de binnenlucht
Toestand van het materiaal	Onbeschadigd, niet verweerd

Beschrijving	Verloren bekisting
Omgeving	Binnen
Primaire drager	Vloer
Asbestmateriaal	Verloren bekisting - Buis, koker
Bindmiddel van asbestmateriaal	Cement
Gebondenheid op basis van bindmiddel	Hecht
Hoeveelheid (lengte - omtrek - dikte - aantal)	<ul style="list-style-type: none">3,00 m - 30,00 cm - 4,00 cm - 6 stuks
Totaal volume	0,216 m ³
Eenvoudig bereikbaar	Nee <ul style="list-style-type: none">Verwijdering tast de bouwkundige integriteit aan.

- Zorg voor een veilig beheer en verwijder dit asbestmateriaal wanneer het bij werken eenvoudig bereikbaar wordt. Controleer de toestand jaarlijks op wijzigingen.

- Eenvoudige handelingen: enkel door erkend asbestverwijderaar HEchtgebonden materiaal van redelijk grote grootte.

In zo groot mogelijke stukken verwijderen.

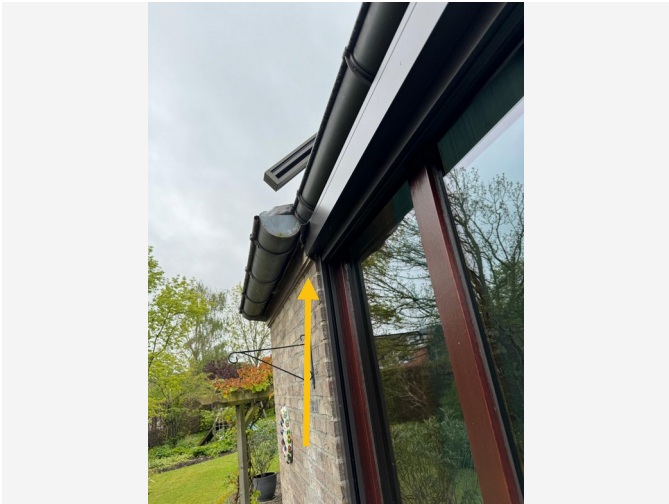
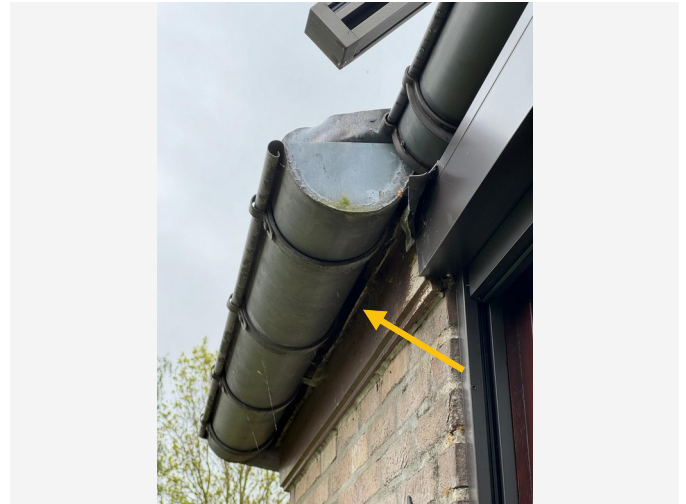
Het asbestmateriaal valt onder de mijlpaal van 2040.

Eindbeoordeling materiaalarisico	Laag materiaalarisico en/of verlaagde kans op vezelvrijgave
----------------------------------	---

Gebondenheid	Categorie 1: hechtgebonden in oorsprong
Asbestsoort (vezeltype)	Crocidoliet aanwezig
Asbestconcentratie	Laag (< 50%)
Afschermingsgraad van het gehele materiaal	Geheel of deels (ook) vrij aan de binnenlucht
Toestand van het materiaal	Onbeschadigd, niet verweerd

Beschrijving	onderdak
Omgeving	Binnen
Primaire drager	Schuin dak
Asbestmateriaal	Plaat, paneel, tablet - Type Menuiserite
Bindmiddel van asbestmateriaal	Cement
Gebondenheid op basis van bindmiddel	Hecht
Hoeveelheid (oppervlakte - dikte - aantal)	• 150,00 m ² - 0,30 cm - 1 stuk
Totaal volume	0,45 m ³
Eenvoudig bereikbaar	Ja
Bevestigingswijze	• Geklemd
Identificatiemethode	Vaststelling zonder monstername

- Zorg voor een veilig beheer. Vermijd het beschadigen van het asbestmateriaal. Controleer de toestand jaarlijks op wijzigingen.

- Eenvoudige handelingen: mag via doe-het-zelf of door werknemer(s) met opleidingsattest eenvoudige handelingen
Verwijder zoveel mogelijk in zijn geheel.

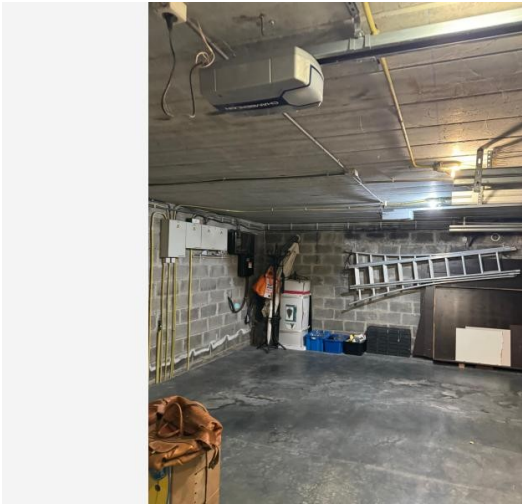
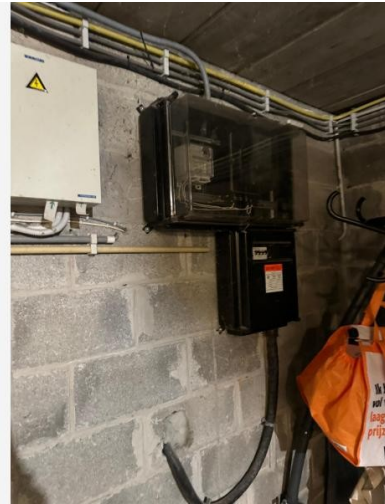
Het asbestmateriaal valt onder de mijlpaal van 2040.

Eindbeoordeling materiaalarisico	Laag materiaalarisico en/of verlaagde kans op vezelvrijgave
----------------------------------	---

Gebondenheid	Categorie 1: hechtgebonden in oorsprong
Asbestsoort (vezeltype)	Crocidoliet aanwezig
Asbestconcentratie	Laag (< 50%)
Afschermingsgraad van het gehele materiaal	Geheel of deels (ook) vrij aan de binnenlucht
Toestand van het materiaal	Onbeschadigd, niet verweerd

Beschrijving	bakeliet
Omgeving	Binnen
Primaire drager	Communicatie en elektrische infrastructuur en uitrusting
Asbestmateriaal	Plaat, paneel, tablet - Type Bakeliet
Bindmiddel van asbestmateriaal	Kunststof of -hars
Gebondenheid op basis van bindmiddel	Hecht
Hoeveelheid (oppervlakte - dikte - aantal)	• 0,10 m ² - 0,50 cm - 1 stuk
Totaal volume	< 0,001 m ³
Eenvoudig bereikbaar	Ja
Bevestigingswijze	• Geschroefd
Identificatiemethode	Vaststelling zonder monstername

- Zorg voor een veilig beheer. Vermijd het beschadigen van het asbestmateriaal. Controleer de toestand jaarlijks op wijzigingen.

- Eenvoudige handelingen: mag via doe-het-zelf of door werknemer(s) met opleidingsattest eenvoudige handelingen
Verwijder in zijn geheel. Vermijd het beschadigen.

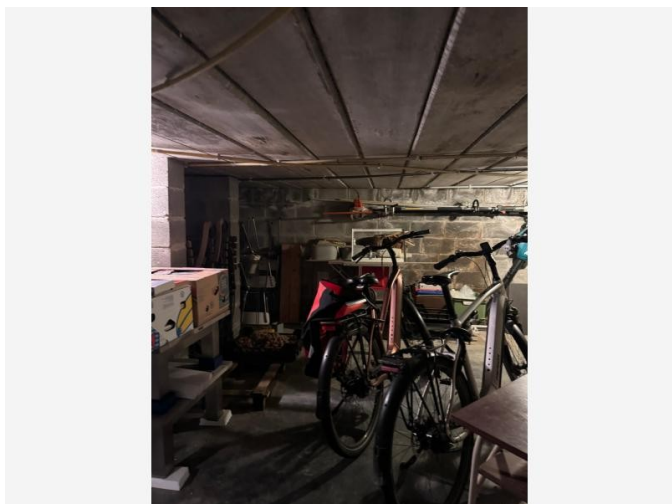
De woning is volledig onderkelderd. Deze bestaat uit beton en betonnen welfsels. Deze zijn niet-asbestverdacht.

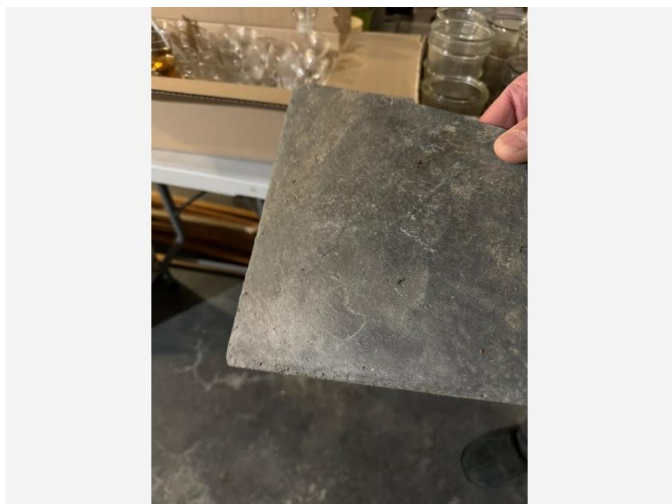
Het dak van de woning bestaat uit natuurleien.

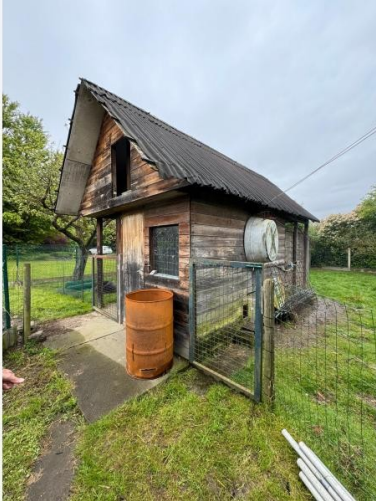
Het dak van het kippenhok bestaat uit onduline, deze is niet-asbestverdacht.

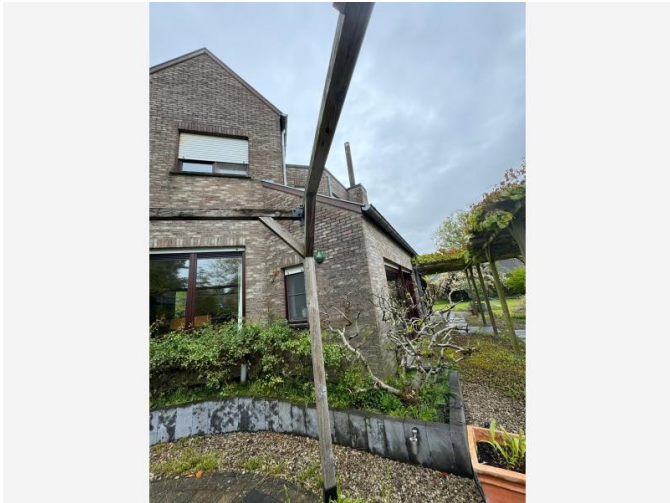
De tuin bestaat uit verschillende afboordingen. Deze zijn niet-asbestverdacht.

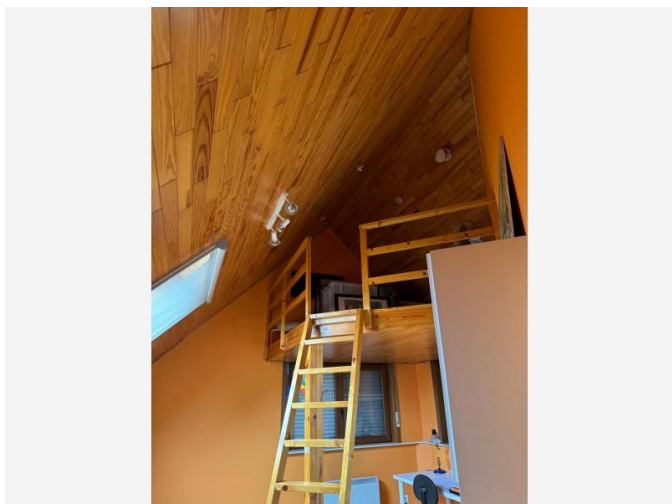
Het plafond op de bovenverdieping bestaat uit gipskartonplaten of houten plafondtegels. Deze zijn niet-asbestverdacht.

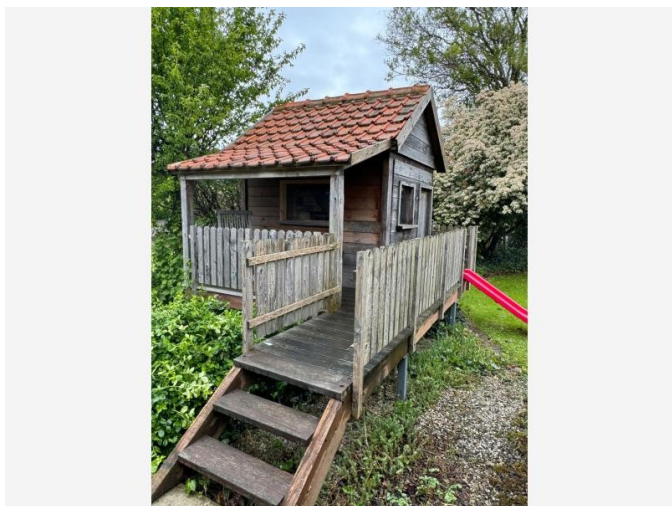
Het tuinhuisje bestaat volledig uit hout met niet-asbestverdachte dakpannen.

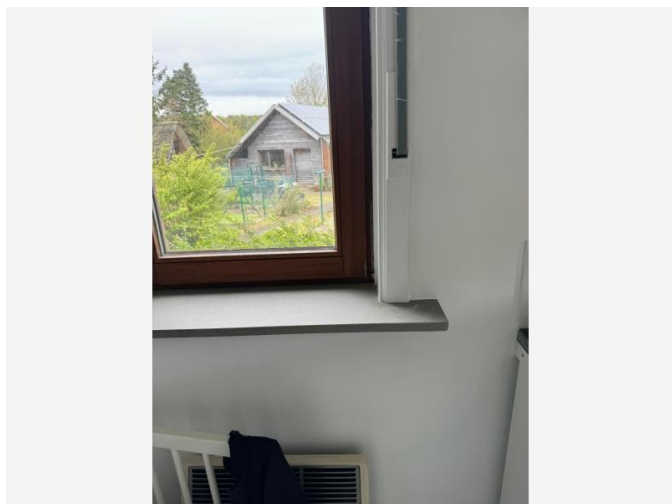
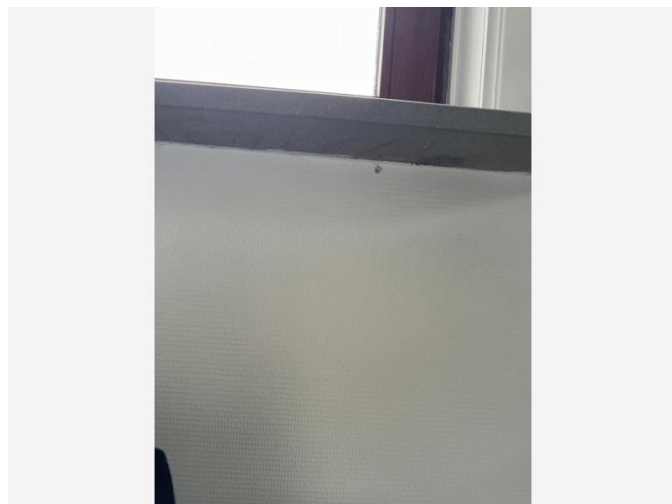
Fiche 14: Pleisterwerk muren

Geen asbest

#	Type	Referentie	Resultaat
14.1	Mengmonster	MM1	Geen asbest

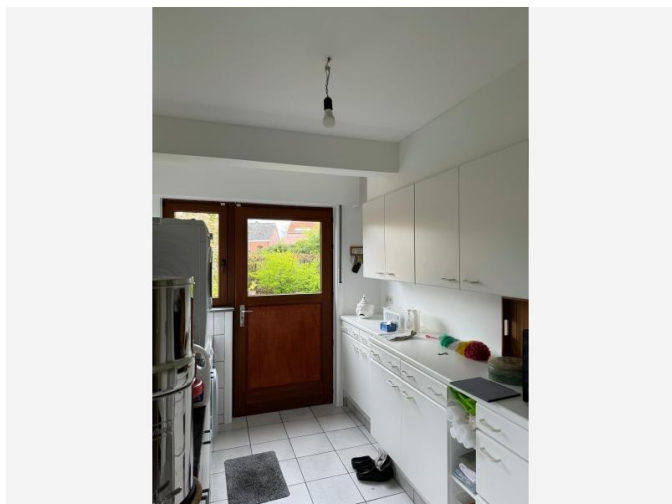
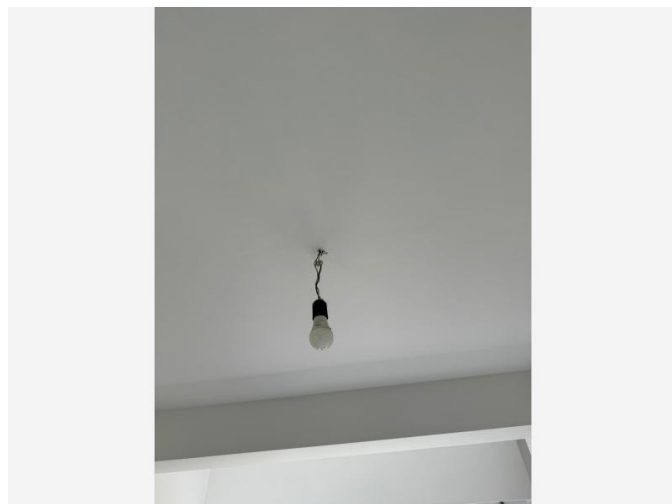
Fiche 15: pleisterwerk plafond

Geen asbest

#	Type	Referentie	Resultaat
15.1	Mengmonster	MM2	Geen asbest
