Asbestinventarisatetest

Notenstraat 17, 1880 Kapelle-op-den-Bos

Attestnummer : 20231113-000301.000

Niet-asbestveilig

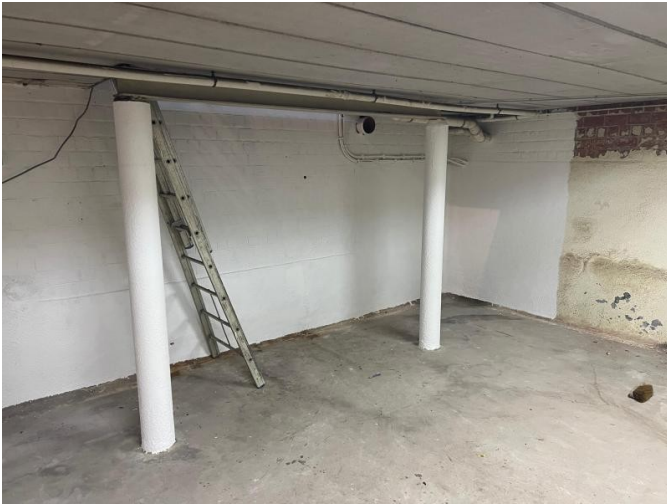
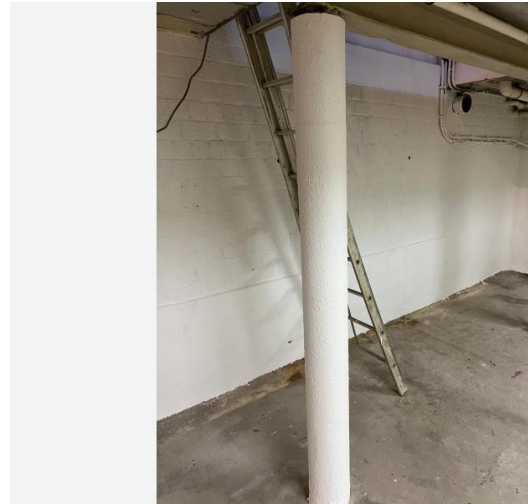
Eindbeoordeling materiaalrisico	Verhoogd materiaalrisico en/of verhoogde kans op vezelvrijgave
---------------------------------	--

Gebondenheid	Categorie 1: hechtgebonden in oorsprong
Asbestsoort (vezeltype)	Crocidoliet aanwezig
Asbestconcentratie	Laag (< 50%)
Afschermingsgraad van het gehele materiaal	Geheel of deels (ook) vrij aan de binnenlucht
Toestand van het materiaal	Licht beschadigd, licht verweerd. Intact materiaal type Pical – asbestboard of categorie III 'gebondenheid'

Beschrijving	Bekistingspalen kelder
Omgeving	Binnen
Primaire drager	Fundering-draagstructuur (horizontaal, verticaal)
Asbestmateriaal	Verloren bekisting - Buis, koker
Bindmiddel van asbestmateriaal	Cement
Gebondenheid op basis van bindmiddel	Hecht
Hoeveelheid (lengte - omtrek - dikte - aantal)	<ul style="list-style-type: none"> 2,00 m - 65,00 cm - 1,00 cm - 4 stuks
Totaal volume	0,052 m ³
Eenvoudig bereikbaar	<p>Nee</p> <ul style="list-style-type: none"> Verwijdering tast de bouwkundige integriteit aan.

Bevestigingswijze	<ul style="list-style-type: none"> • Verlijmd, ingegoten, versmeerd
Identificatiemethode	Vaststelling zonder monstername
Destructieve handeling voor identificatie	Nee

Maatregelen nemen

- Zorg voor een veilig beheer. Vermijd het beschadigen van het asbestmateriaal. Controleer de toestand jaarlijks op wijzigingen.
- Zorg voor een veilig beheer en verwijder dit asbestmateriaal wanneer het bij werken eenvoudig bereikbaar wordt. Controleer de toestand jaarlijks op wijzigingen.
- Voer bijkomende staalname(s) uit.

- Eenvoudige handelingen: mag via doe-het-zelf of door werknemer(s) met opleidingsattest eenvoudige handelingen
Eenvoudige handelingen door erkend asbestverwijderaar te complexe handeling

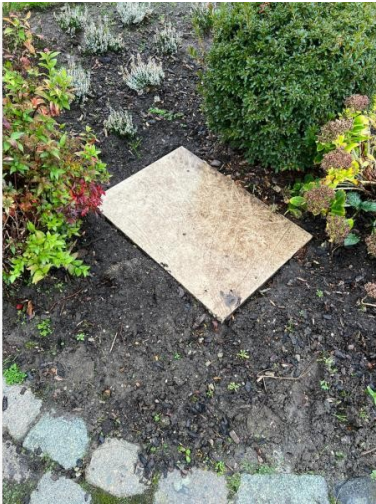
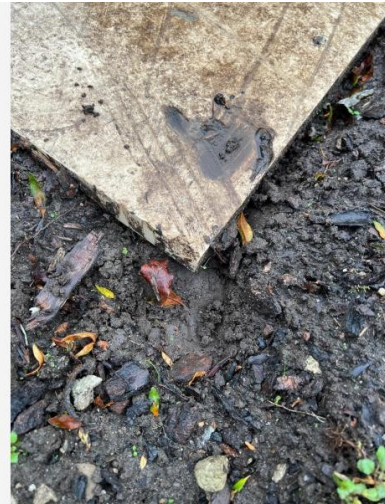
Eindbeoordeling materiaalarisico	Laag materiaalarisico en/of verlaagde kans op vezelvrijgave
----------------------------------	---

Gebondenheid	Categorie 1: hechtgebonden in oorsprong
Asbestsoort (vezeltype)	Alleen chrysotiel
Asbestconcentratie	Laag (< 50%)
Afschermingsgraad van het gehele materiaal	Geheel of deels vrij aan de buitenlucht
Toestand van het materiaal	Licht beschadigd, licht verweerd. Intact materiaal type Pical – asbestboard of categorie III 'gebondenheid'

Beschrijving	Putdeksel
Omgeving	Buiten
Primaire drager	Sanitaire infrastructuur en uitrusting (toe- en afvoer)
Asbestmateriaal	Plaat, paneel, tablet - Type Massal
Bindmiddel van asbestmateriaal	Cement
Gebondenheid op basis van bindmiddel	Hecht
Hoeveelheid (oppervlakte - dikte - aantal)	• 0,50 m ² - 4,00 cm - 1 stuk
Totaal volume	0,02 m ³
Eenvoudig bereikbaar	Ja
Bevestigingswijze	• Los (al dan niet bedekt)
Identificatiemethode	Vaststelling zonder monsternamen

Zorgvuldig beheren

- Zorg voor een veilig beheer. Vermijd het beschadigen van het asbestmateriaal. Controleer de toestand jaarlijks op wijzigingen.
- Voer bijkomende staalname(s) uit.

- Eenvoudige handelingen: mag via doe-het-zelf of door werknemer(s) met opleidingsattest eenvoudige handelingen dubbel verpakt afvoeren naar containerpark

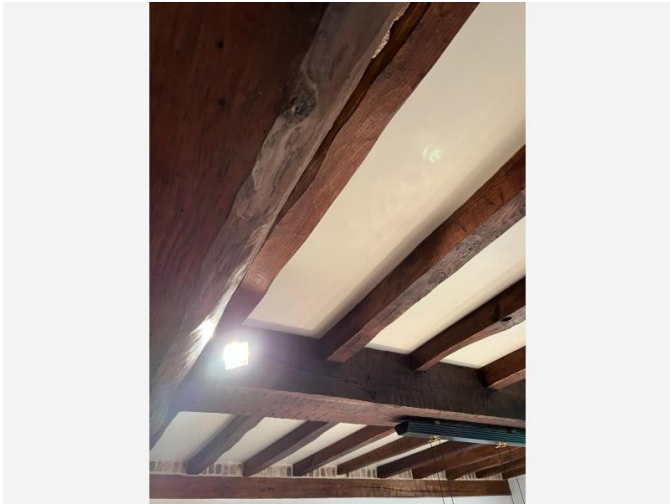
Eindbeoordeling materiaalarisico	Zeer laag materiaalarisico en/of zeer lage kans op vezelvrijgave
----------------------------------	--

Gebondenheid	Categorie 1: hechtgebonden in oorsprong
Asbestsoort (vezeltype)	Alleen chrysotiel
Asbestconcentratie	Laag (< 50%)
Afschermingsgraad van het gehele materiaal	Geheel of deels (ook) vrij aan de binnenlucht
Toestand van het materiaal	Onbeschadigd, niet verweerd

Beschrijving	Plafond eethoek + keuken
Omgeving	Binnen
Primaire drager	Plafond
Asbestmateriaal	Plaat, paneel, tablet - Geëmailleerd, type Glasal
Bindmiddel van asbestmateriaal	Cement
Gebondenheid op basis van bindmiddel	Hecht
Hoeveelheid (oppervlakte - dikte - aantal)	• 34,50 m ² - 0,50 cm - 1 stuk
Totaal volume	0,173 m ³
Eenvoudig bereikbaar	Ja

Bevestigingswijze	• Geklemd
Identificatiemethode	Vaststelling zonder monstername
Destructieve handeling voor identificatie	Nee
Opmerking	Alle andere plafond (valse) in de woning zijn hout of gipskartonplaten dewelke nooit asbestverdacht zijn

Zorgvuldig beheren

- Zorg voor een veilig beheer. Vermijd het beschadigen van het asbestmateriaal. Controleer de toestand jaarlijks op wijzigingen.
- Zorg voor een veilig beheer en verwijder dit asbestmateriaal wanneer het bij werken eenvoudig bereikbaar wordt. Controleer de toestand jaarlijks op wijzigingen.
- Voer bijkomende staalname(s) uit.

- Eenvoudige handelingen: mag via doe-het-zelf of door werknemer(s) met opleidingsattest eenvoudige handelingen door aannemer met opleidingsattest eenvoudige handelingen door lastige plaatsing, mocht deze makkelijk loskomen kan men deze wel zelf dubbel verpakt afvoeren

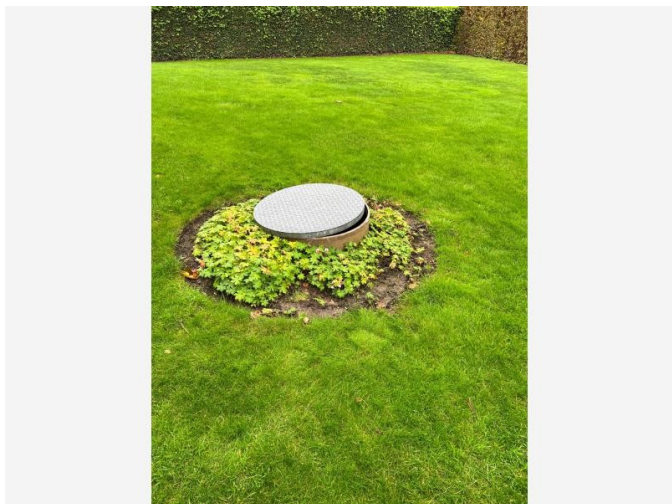
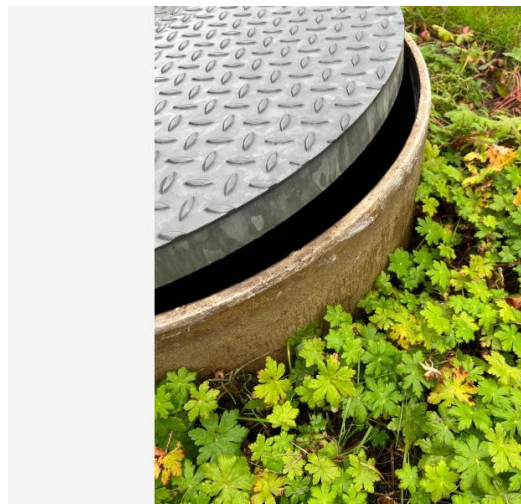
Eindbeoordeling materiaalrisico	Laag materiaalrisico en/of verlaagde kans op vezelvrijgave
---------------------------------	--

Gebondenheid	Categorie 1: hechtgebonden in oorsprong
Asbestsoort (vezeltype)	Alleen chrysotiel
Asbestconcentratie	Laag (< 50%)
Afschermingsgraad van het gehele materiaal	Geheel of deels vrij aan de buitenlucht
Toestand van het materiaal	Licht beschadigd, licht verweerd. Intact materiaal type Pical – asbestboard of categorie III 'gebondenheid'

Beschrijving	Toegang mazouttank
Omgeving	Buiten
Primaire drager	Ruimteverwarming
Asbestmateriaal	Verloren bekisting - Buis, koker
Bindmiddel van asbestmateriaal	Cement
Gebondenheid op basis van bindmiddel	Hecht
Hoeveelheid (lengte - omtrek - dikte - aantal)	<ul style="list-style-type: none"> 1,00 m - 2,65 cm - 1,50 cm - 1 stuk
Totaal volume	< 0,001 m ³
Eenvoudig bereikbaar	Ja

Bevestigingswijze	• Verlijmd, ingegoten, versmeerd
Identificatiemethode	Vaststelling zonder monstername
Destructieve handeling voor identificatie	Nee

Zorgvuldig beheren

- Zorg voor een veilig beheer. Vermijd het beschadigen van het asbestmateriaal. Controleer de toestand jaarlijks op wijzigingen.
- Zorg voor een veilig beheer en verwijder dit asbestmateriaal wanneer het bij werken eenvoudig bereikbaar wordt. Controleer de toestand jaarlijks op wijzigingen.
- Voer bijkomende staalname(s) uit.

- Eenvoudige handelingen: mag via doe-het-zelf of door werknemer(s) met opleidingsattest eenvoudige handelingen
Eenvoudige handelingen: enkel door erkend asbestverwijderaar gelet op gewicht en complexiteit

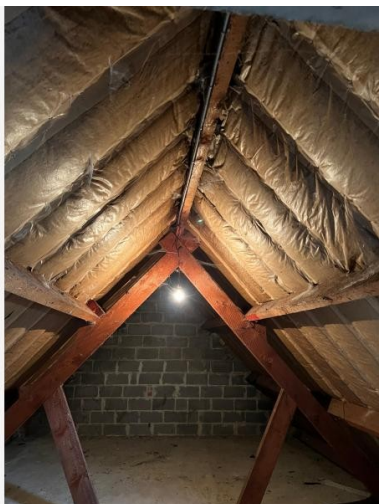
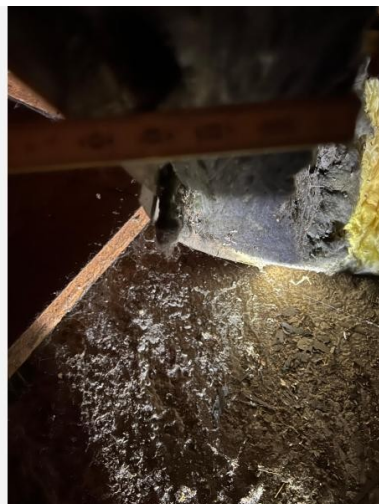
Eindbeoordeling materiaalisico	Laag materiaalisico en/of verlaagde kans op vezelvrijgave
--------------------------------	---

Gebondenheid	Categorie 1: hechtgebonden in oorsprong
Asbestsoort (vezeltype)	Crocidoliet aanwezig
Asbestconcentratie	Laag (< 50%)
Afschermingsgraad van het gehele materiaal	Niet stootvaste afscherming
Toestand van het materiaal	Licht beschadigd, licht verweerd. Intact materiaal type Pical – asbestboard of categorie III 'gebondenheid'

Beschrijving	Onderdakplaten
Omgeving	Binnen
Primaire drager	Schuin dak
Asbestmateriaal	Plaat, paneel, tablet - Type Menuiserite
Bindmiddel van asbestmateriaal	Cement
Gebondenheid op basis van bindmiddel	Hecht
Hoeveelheid (oppervlakte - dikte - aantal)	• 275,00 m ² - 0,50 cm - 1 stuk
Totaal volume	1,375 m ³

Eenvoudig bereikbaar	<p>Nee</p> <ul style="list-style-type: none"> Het asbestmateriaal is bedekt (uitgezonderd laag verf, coating, behang, kunststof, textiel) en het wegnemen van het bedekkende materiaal kan niet zonder het bedekkende materiaal te beschadigen.
Bevestigingswijze	<ul style="list-style-type: none"> Geschroefd Genageld, geniet
Identificatiemethode	Vaststelling zonder monstername
Destructieve handeling voor identificatie	Nee
Opmerking	aan deze oppervlakte wordt geen recht verleend

Zorgvuldig beheren

- Zorg voor een veilig beheer. Vermijd het beschadigen van het asbestmateriaal. Controleer de toestand jaarlijks op wijzigingen.
- Voer bijkomende staalname(s) uit.

- Eenvoudige handelingen: mag via doe-het-zelf of door werknemer(s) met opleidingsattest eenvoudige handelingen
door aannemer met opleidingsattest: door grote oppervlakte en complexiteit

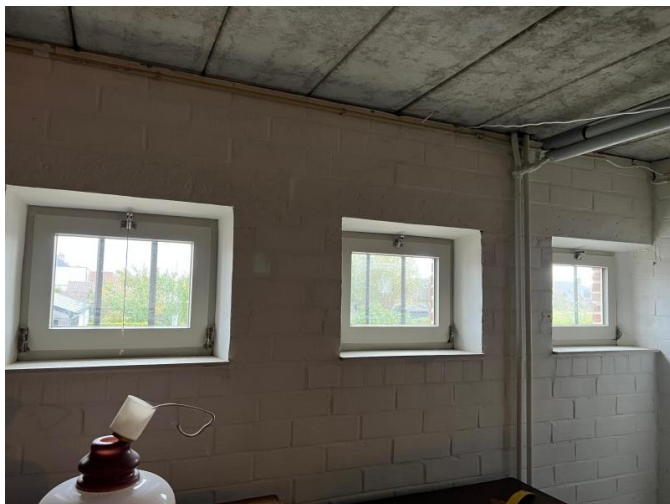
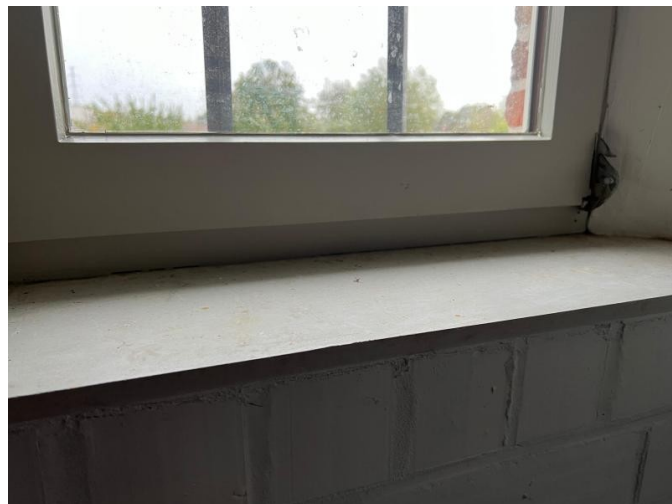
Eindbeoordeling materiaalisico	Laag materiaalisico en/of verlaagde kans op vezelvrijgave
--------------------------------	---

Gebondenheid	Categorie 1: hechtgebonden in oorsprong
Asbestsoort (vezeltype)	Alleen chrysotiel
Asbestconcentratie	Laag (< 50%)
Afschermingsgraad van het gehele materiaal	Geheel of deels (ook) vrij aan de binnenlucht
Toestand van het materiaal	Licht beschadigd, licht verweerd. Intact materiaal type Pical – asbestboard of categorie III 'gebondenheid'

Beschrijving	Vensterbanken garage
Omgeving	Binnen
Primaire drager	Wandopening verticaal (raam, deur, ...)
Asbestmateriaal	Plaat, paneel, tablet - Type Massal
Bindmiddel van asbestmateriaal	Cement
Gebondenheid op basis van bindmiddel	Hecht
Hoeveelheid (oppervlakte - dikte - aantal)	• 0,15 m ² - 1,00 cm - 3 stuks
Totaal volume	0,005 m ³

Eenvoudig bereikbaar	Ja
Bevestigingswijze	<ul style="list-style-type: none"> • Verlijmd, ingegoten, versmeerd
Identificatiemethode	Vaststelling zonder monstername
Destructieve handeling voor identificatie	Nee

Zorgvuldig beheren

- Zorg voor een veilig beheer. Vermijd het beschadigen van het asbestmateriaal. Controleer de toestand jaarlijks op wijzigingen.
- Zorg voor een veilig beheer en verwijder dit asbestmateriaal wanneer het bij werken eenvoudig bereikbaar wordt. Controleer de toestand jaarlijks op wijzigingen.
- Voer bijkomende staalname(s) uit.

- Eenvoudige handelingen: mag via doe-het-zelf of door werknemer(s) met opleidingsattest eenvoudige handelingen
deze zijn soms verlijmd maar vaak gewoon in de mortel gelegd - dan volstaat het de onderliggende mortel los te kappen kappen om deze vensterbanken in zijn geheel te kunnen verwijderen zonder te breken daarna dubbel verpakt afvoeren, draag de juiste PBM

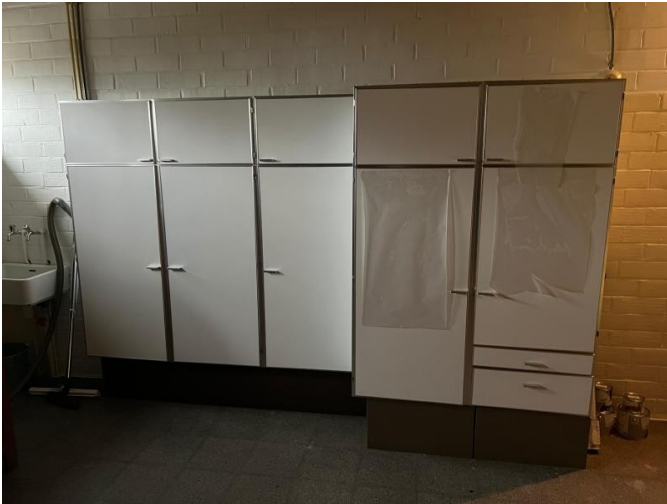
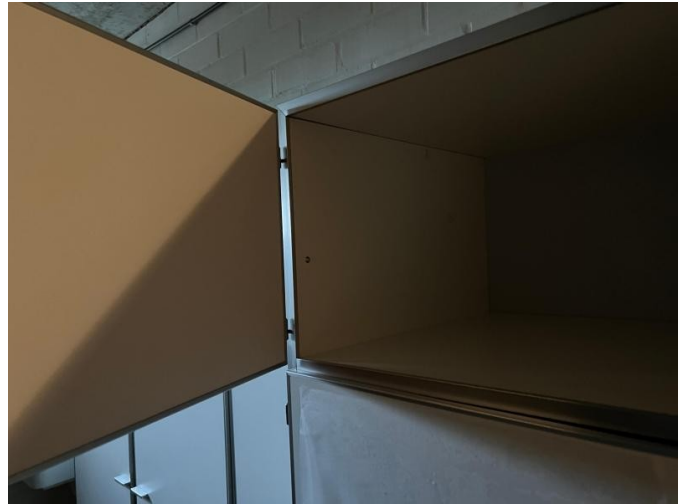
Eindbeoordeling materiaalarisico	Laag materiaalarisico en/of verlaagde kans op vezelvrijgave
----------------------------------	---

Gebondenheid	Categorie 1: hechtgebonden in oorsprong
Asbestsoort (vezeltype)	Alleen chrysotiel
Asbestconcentratie	Laag (< 50%)
Afschermingsgraad van het gehele materiaal	Geheel of deels (ook) vrij aan de binnenlucht
Toestand van het materiaal	Licht beschadigd, licht verweerd. Intact materiaal type Pical – asbestboard of categorie III 'gebondenheid'

Beschrijving	Kasten in garage
Omgeving	Binnen
Primaire drager	Inrichting (meubilair, ...)
Asbestmateriaal	Plaat, paneel, tablet - Geëmailleerd, type Glasal
Bindmiddel van asbestmateriaal	Cement
Gebondenheid op basis van bindmiddel	Hecht
Hoeveelheid (oppervlakte - dikte - aantal)	• 23,00 m ² - 0,50 cm - 1 stuk
Totaal volume	0,115 m ³
Eenvoudig bereikbaar	Ja
Bevestigingswijze	• Geklemd
Identificatiemethode	Vaststelling zonder monsternamen

Zorgvuldig beheren

- Zorg voor een veilig beheer. Vermijd het beschadigen van het asbestmateriaal. Controleer de toestand jaarlijks op wijzigingen.
- Voer bijkomende staalname(s) uit.

- Eenvoudige handelingen: mag via doe-het-zelf of door werknemer(s) met opleidingsattest eenvoudige handelingen
kasten in geheel zorgvuldig verwijderen

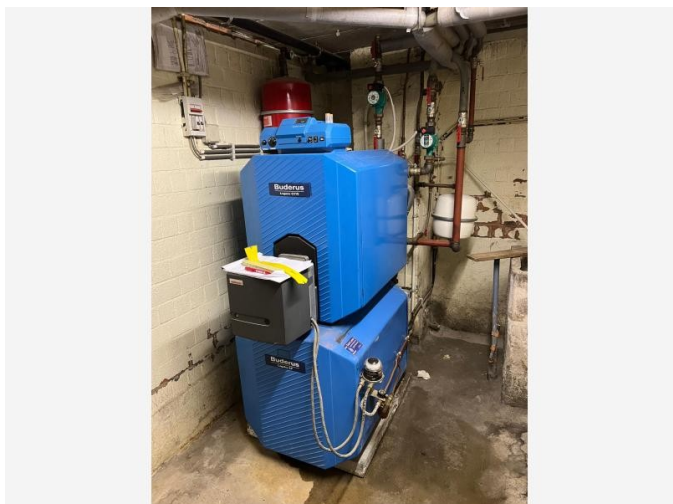
installatie is van 2004 - derhalve niet asbestverdacht

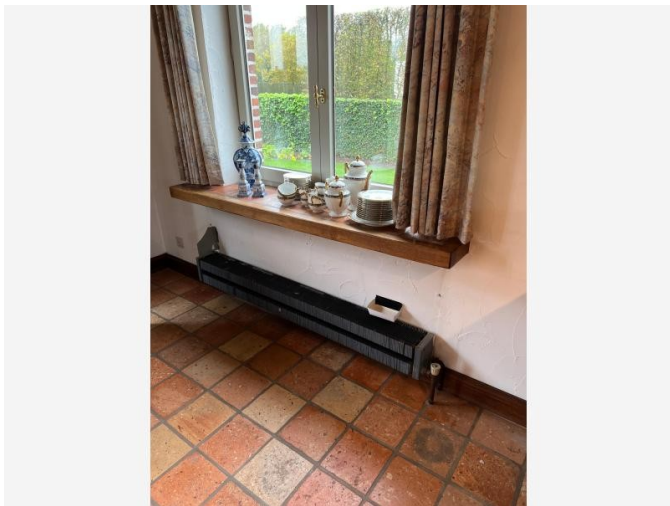
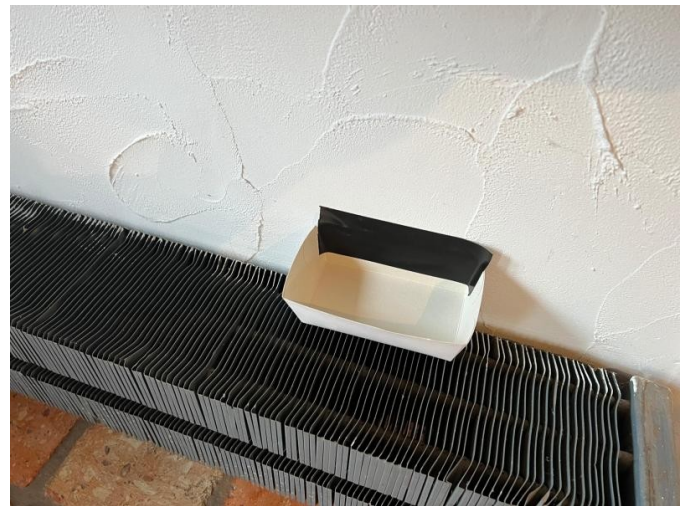
Fiche 10: Pleisterwerk wanden

Geen asbest

#	Type	Referentie	Resultaat
10.1	Mengmonster	01	Geen asbest

Beschrijving	Pleisterwerk wanden
Omgeving	Binnen
Primaire drager	Binnenwand

Bindmiddel van materiaal	Gips - kalk
Gebondenheid op basis van bindmiddel	Niet-hechtgebonden
Hoeveelheid (oppervlakte - dikte - aantal)	<ul style="list-style-type: none"> • 535,00 m² - 1,00 cm - 1 stuk
Totaal volume	5,35 m ³
Identificatiemethode	Vaststelling met monstername
Destructieve handeling voor identificatie	Nee
Opmerking	Deze oppervlakte is een beredeneerde schatting , er worden geen rechten verleend aan deze oppervlakten. De dikte is een schatting die voortvloeit uit de monsterplaatsen en is daarom niet altijd representatief
