# Asbestinventarisatetest

Galgenberg 36, 9260 Wichelen

Attestnummer : 20240506-000188.000

**Niet-asbestveilig**

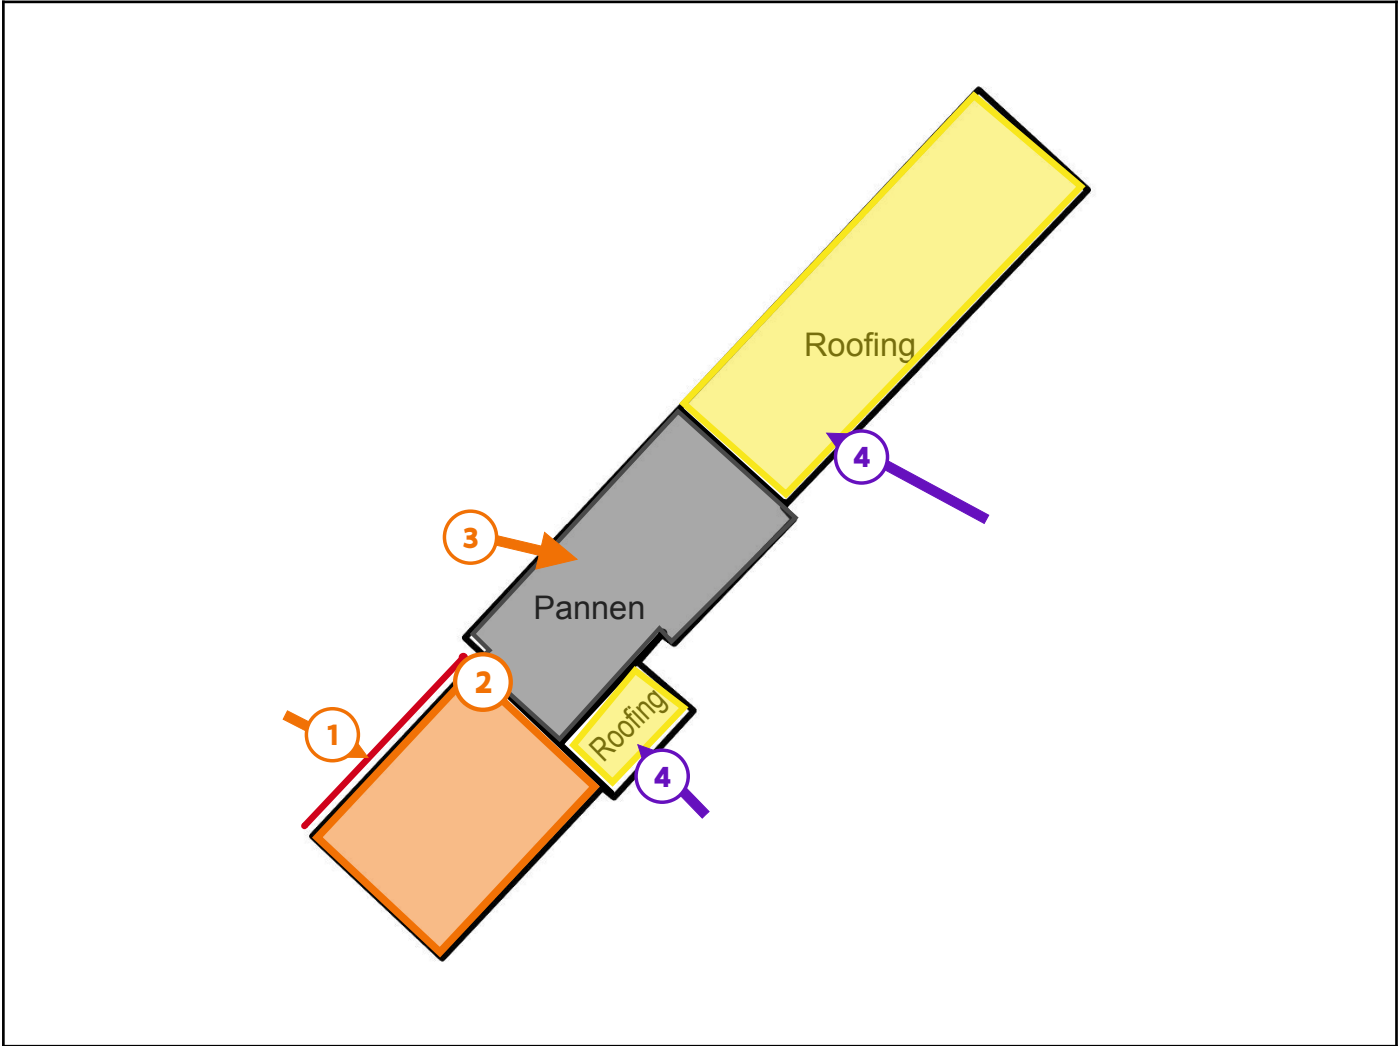
# Plan 1.5: Zolderverdieping

| Beschrijving | Type | Actie |
|---|---|---|
| 1. Dakopstand in leien linkerkzijde | Asbestmateriaal | Verwijderen |
| 2. Leiendak woning | Asbestmateriaal | Verwijderen |
| 3. Onderdak Menuiserite | Asbestmateriaal | Maatregelen nemen |

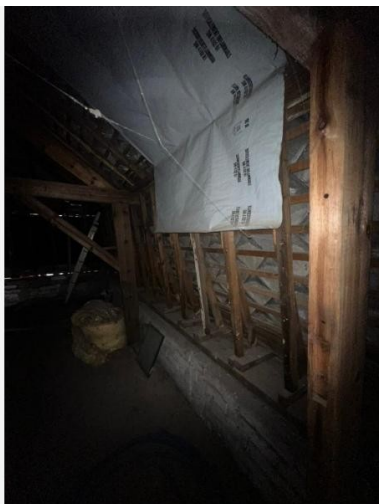
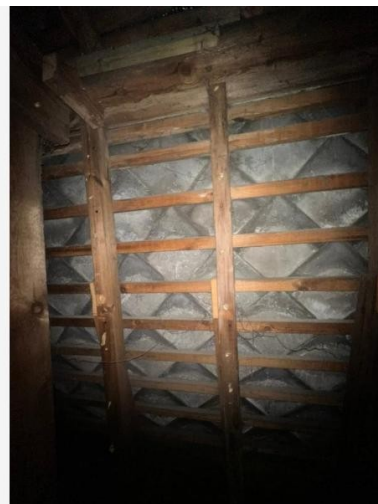
Het asbestmateriaal valt onder de mijlpaal van 2034.

Verwijderen

| Eindbeoordeling materiaalrisico | Verhoogd materiaalrisico en/of verhoogde kans op vezelvrijgave |

| Toestand van het materiaal | Licht beschadigd, licht verweerd. Intact materiaal type Pical – asbestboard of categorie III 'gebondenheid' |

| Beschrijving | Dakopstand in leien linkerzijde |
| Asbestmateriaal | Dak- en gevelbekleding - Lei, shingle |

| Opmerking | De voorkant, achterkant en de rechterkant werden al vernieuwd met asbestvrije leienn. Bij aflevering van het attest is de hoeveelheid zonder enige waarborg van oppervlakte en het verschil in min of meer tussen de werkelijke en de ingevoerde oppervlakte of gewicht ook al overtrof dit verschil 100%. |

- Zorg voor een veilig beheer. Vermijd het beschadigen van het asbestmateriaal. Controleer de toestand jaarlijks op wijzigingen.
- Hemelwater dat afspoelt van asbestcement daken of gevels kan asbestdeeltjes bevatten. Gebruik het enkel voor gesloten circuits (bv. spoelen toiletten). Reinig na het vervangen van het dak of de gevel de dakgoten en regenwaterput of -ton om asbesthoudend sediment of slib te verwijderen

- Eenvoudige handelingen: mag via doe-het-zelf of door werknemer(s) met opleidingsattest eenvoudige handelingen  
Buitentoepassingen die hechtgebonden zijn kunnen door uzelf verwijderd worden indien: \*Verwijdering enkel indien de voorschriften worden gevolgd.\*Kiest u voor een aannemer voor verwijdering van het materiaal controleer dan of deze voldoen aan de regelgeving.

\*Gebruik steeds de nodige persoonlijke beschermingsmiddelen ook bij wegvoeren naar het containerpark .  
\*Bevochtig het materiaal voor verwijdering.\*Breek het materiaal niet, gebruik geen mechanische machines met grote snelheid ( boor, zaag , slijpmachine,hogedrukreinigers,etc.)

- Eenvoudige handelingen: enkel door erkend asbestverwijderaar
  - \* Indien de leien niet kunnen verwijderd worden zonder deze te beschadigen dan dient men beroep te doen op een erkend asbestverwijderaar voor het verwijderen ervan. Bij de verwijdering blijft de uiteindelijke beoordeling van verwijdermethode bij de saneerder om eventueel op te schalen naar een veiligere methode om aan de wettelijke veiligheidsvoorschriften te voldoen.

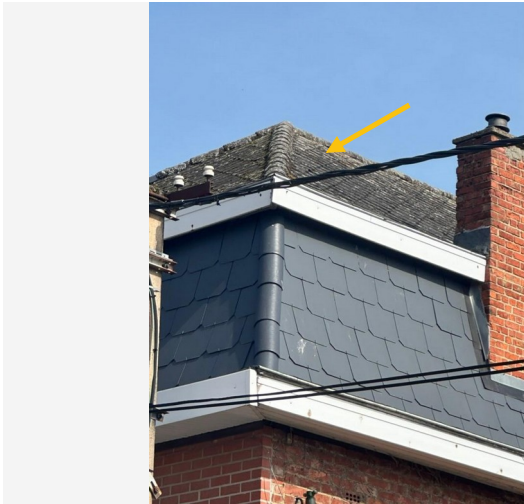
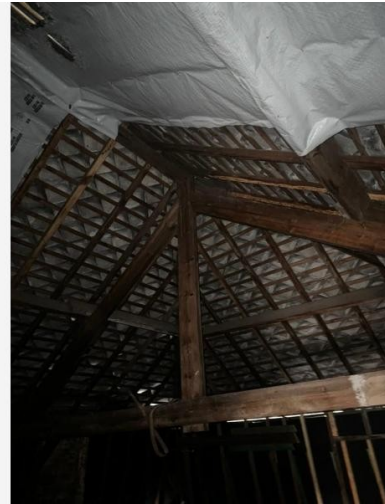
Het asbestmateriaal valt onder de mijlpaal van 2034.

Verwijderen

| Eindbeoordeling materiaalrisico | Verhoogd materiaalrisico en/of verhoogde kans op vezelvrijgave |

| Toestand van het materiaal | Licht beschadigd, licht verweerd. Intact materiaal type Pical – asbestboard of categorie III 'gebondenheid' |

| Beschrijving | Leiendak woning |

| <b>Asbestmateriaal</b> | Dak- en gevelbekleding - Lei, shingle |

- Zorg voor een veilig beheer. Vermijd het beschadigen van het asbestmateriaal. Controleer de toestand jaarlijks op wijzigingen.
- Hemelwater dat afspoelt van asbestcement daken of gevels kan asbestdeeltjes bevatten. Gebruik het enkel voor gesloten circuits (bv. spoelen toiletten). Reinig na het vervangen van het dak of de gevel de dakgoten en regenwaterput of -ton om asbesthoudend sediment of slib te verwijderen

- Eenvoudige handelingen: mag via doe-het-zelf of door werknemer(s) met opleidingsattest eenvoudige handelingen  
Eenvoudige handelingen: mag via doe-het-zelf of door werknemer(s) met opleidingsattest eenvoudige handelingen

Buitentoepassingen die hechtgebonden zijn kunnen door uzelf verwijderd worden indien: \*Verwijdering enkel indien de voorschriften worden gevolgd.\*Kiest u voor een aannemer voor verwijdering van het materiaal controleer dan of deze voldoen aan de regelgeving.

\*Gebruik steeds de nodige persoonlijke beschermingsmiddelen ook bij wegvoeren naar het containerpark . \*Bevochtig het materiaal voor verwijdering.\*Breek het materiaal niet, gebruik geen

- Eenvoudige handelingen: enkel door erkend asbestverwijderaar
  - \* Indien de leien niet kunnen verwijderd worden zonder deze te beschadigen dan dient men beroep te doen op een erkend asbestverwijderaar voor het verwijderen ervan. Bij de verwijdering blijft de uiteindelijke beoordeling van verwijdermethode bij de saneerder om eventueel op te schalen naar een veiligere methode om aan de wettelijke veiligheidsvoorschriften te voldoen.

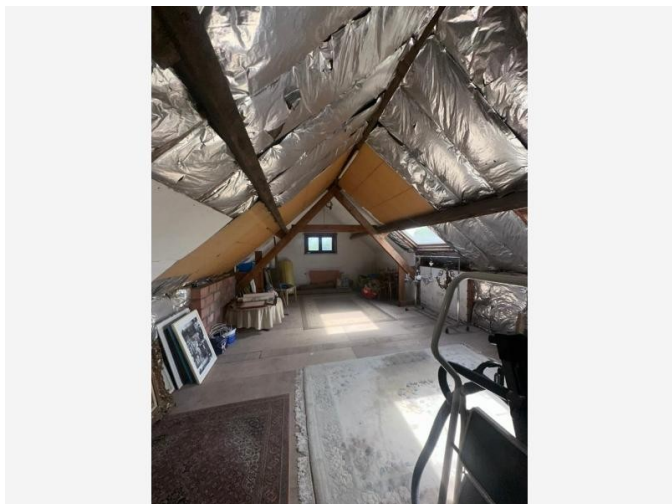
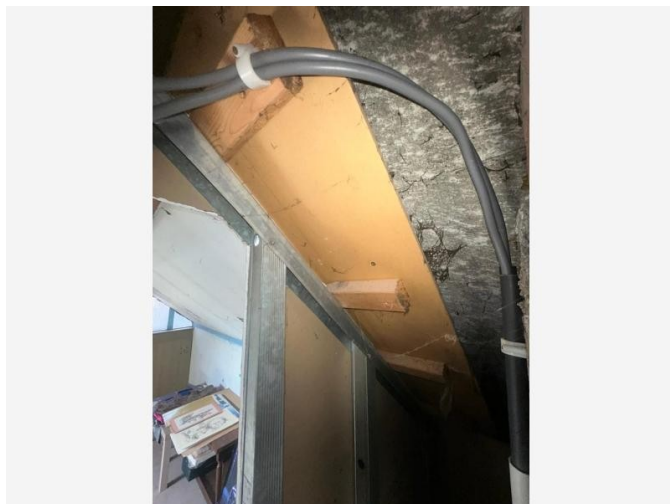
Het asbestmateriaal valt onder de mijlpaal van 2040.

Maatregelen nemen

| Eindbeoordeling materiaalrisico | Verhoogd materiaalrisico en/of verhoogde kans op vezelvrijgave |

| Toestand van het materiaal | Licht beschadigd, licht verweerd. Intact materiaal type Pical – asbestboard of categorie III 'gebondenheid' |

| Beschrijving | Onderdak Menuiserite |
| Asbestmateriaal | Plaat, paneel, tablet - Type Menuiserite |

| Eenvoudig bereikbaar | <p>Nee</p> <ul style="list-style-type: none"> <li>• Verwijdering tast de bouwkundige integriteit aan.</li> </ul> |

- Zorg voor een veilig beheer. Vermijd het beschadigen van het asbestmateriaal. Controleer de toestand jaarlijks op wijzigingen.

- Eenvoudige handelingen: mag via doe-het-zelf of door werknemer(s) met opleidingsattest eenvoudige handelingen  
Buitentoepassingen die hechtgebonden zijn kunnen door uzelf verwijderd worden indien: \*Verwijdering enkel indien de voorschriften worden gevolgd.\*Kiest u voor een aannemer voor verwijdering van het materiaal controleer dan of deze voldoen aan de regelgeving.

\*Gebruik steeds de nodige persoonlijke beschermingsmiddelen ook bij wegvoeren naar het containerpark .  
\*Bevochtig het materiaal voor verwijdering.\*Breek het materiaal niet, gebruik geen mechanische machines met grote snelheid ( boor, zaag , slijpmachine,hogedrukreinigers,etc.)

\*Zorg ervoor dat alles vochtig is en goed afgedekt bij het wegvoeren van het afval.
- Eenvoudige handelingen: enkel door erkend asbestverwijderaar  
\* Indien de platen niet kunnen verwijderd worden zonder deze te beschadigen dan dient men beroep te doen op een erkend asbestverwijderaar voor het verwijderen ervan. Bij de verwijdering blijft de uiteindelijke

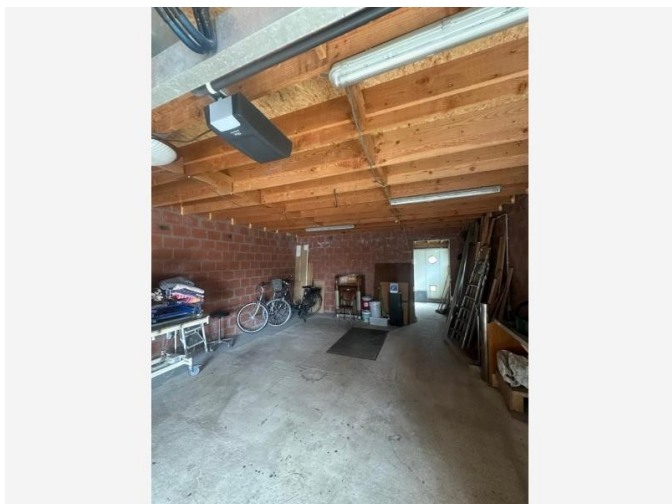
Vrije foto

Het platte dak werd volledig nieuw opgebouwd met Osb-platen , isolatie en nieuwe roofing .

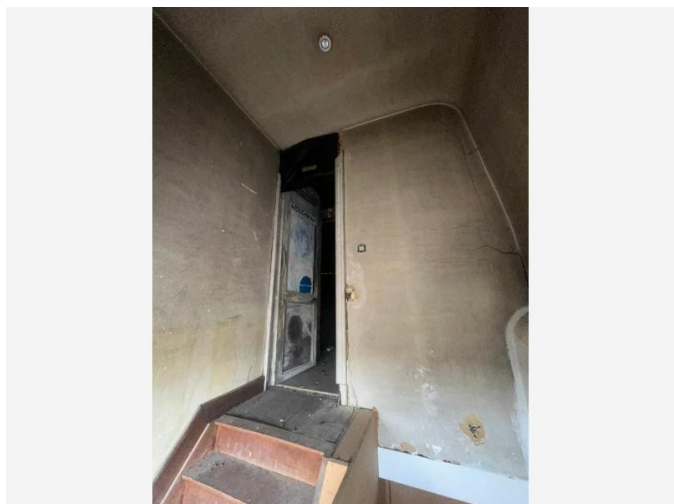
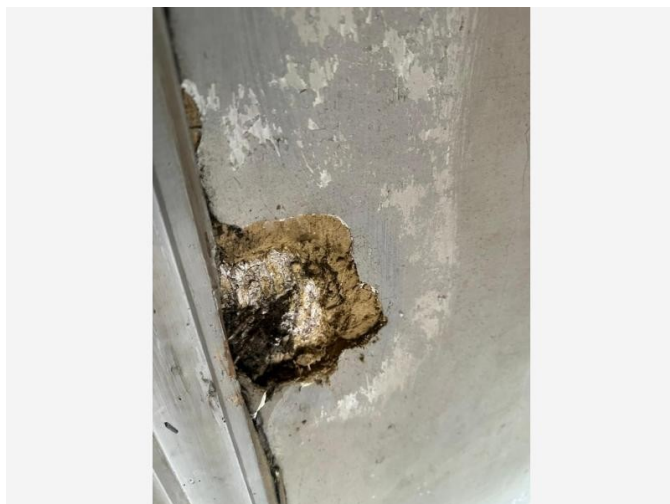
Geen asbest

| # | Type | Referentie | Resultaat |
|---|---|---|---|
| 5.1 | Mengmonster | 1 | Geen asbest |

| Beschrijving | Pleister muren |

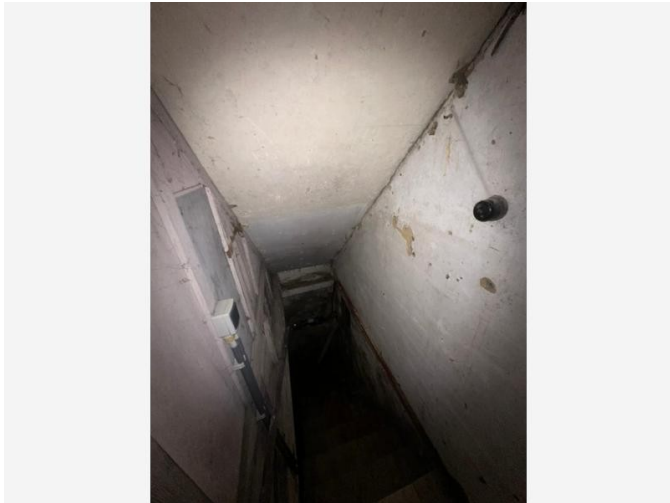
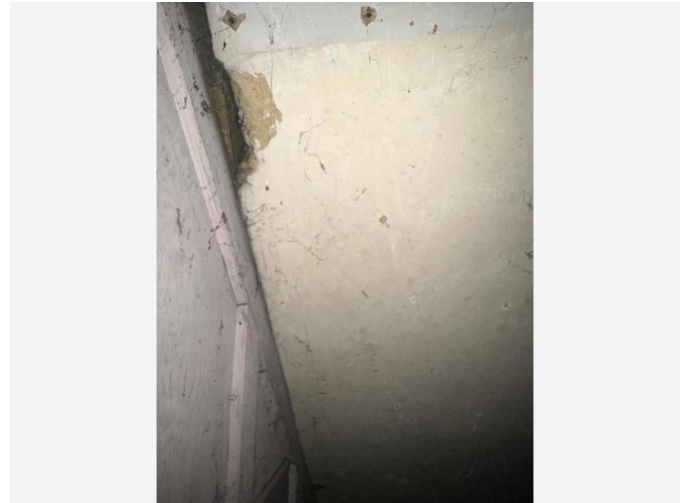
## Fiche 6: Pleister plafonds

Geen asbest

| # | Type | Referentie | Resultaat |
|---|---|---|---|
| 6.1 | Mengmonster | 2 | Geen asbest |

| Beschrijving | Pleister plafonds |
