# Asbestinventarisatetest

Kortewagenstraat 59, 8800 Roeselare

Attestnummer : 20240127-000145.001

**Niet-asbestveilig**

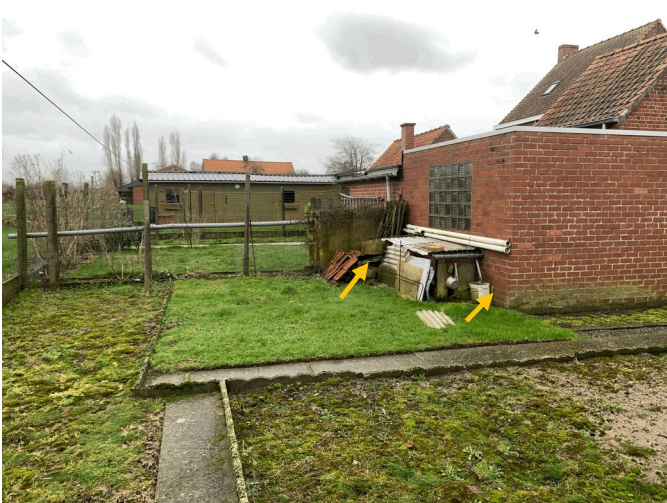
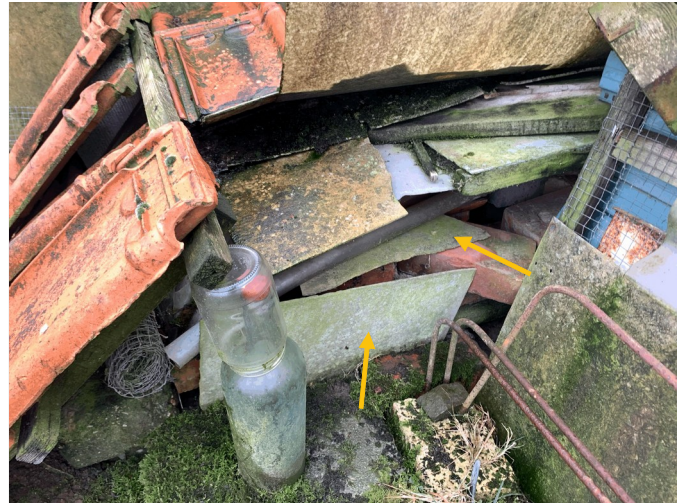
| Beschrijving | Restanten bouwafval achter garage |
| Aanwezige resten | Restanten bouw materiaal. |
| Hoeveelheid (gewicht - aantal) | <ul style="list-style-type: none"><li>• 1,00 kg - 4 stuks</li></ul> |

**Dringend verwijderen**

- Verwijder het asbestafval.

- Eenvoudige handelingen: mag via doe-het-zelf of door werknemer(s) met opleidingsattest eenvoudige handelingen  
Mag via doe-het zelf verwijderd worden.

Verpak in dubbele plastic en voer af naar containerpark of asbestsaneerder.

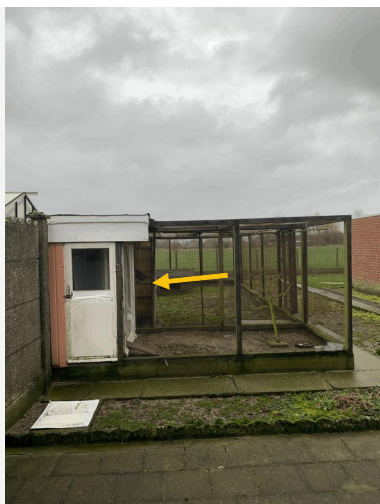
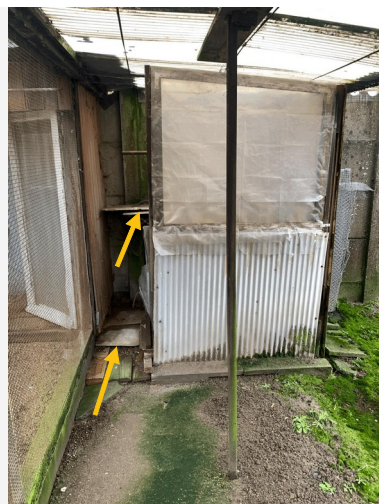
| Beschrijving | Asbestplaat kippenhok |
| Aanwezige resten | Stukjes asbestcementplaat aanwezig in kippenhok. |
| Hoeveelheid (gewicht - aantal) | <ul style="list-style-type: none"><li>• 1,00 kg - 2 stuks</li></ul> |

**Dringend verwijderen**

- Verwijder het asbestafval.

- Eenvoudige handelingen: mag via doe-het-zelf of door werknemer(s) met opleidingsattest eenvoudige handelingen  
Mag via doe-het zelf verwijderd worden.  
Verpak in dubbele plastic en voer af naar containerpark of asbestsaneerder.  
Fixeer de plaatjes met lijmoplossing en voorkom breken van de toepassing.

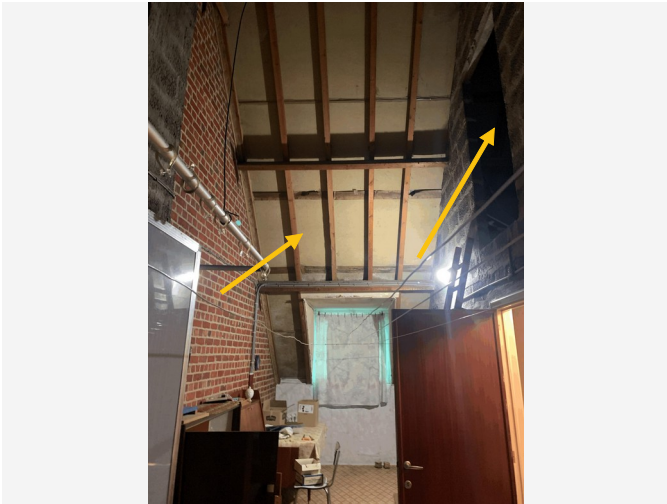
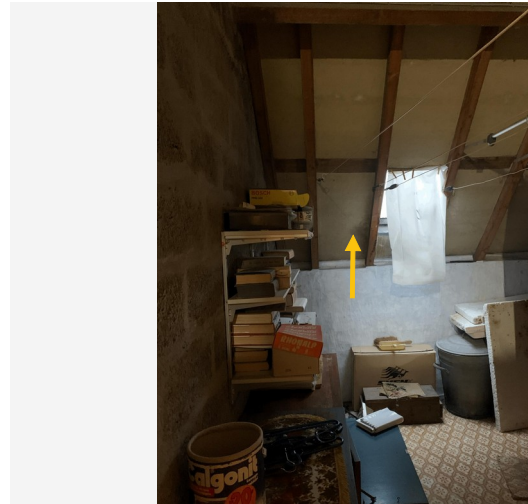
| Eindbeoordeling materiaalrisico | Verhoogd materiaalrisico en/of verhoogde kans op vezelvrijgave |

| Asbestsoort (vezeltype) | Crocidoliet aanwezig |
| Toestand van het materiaal | Licht beschadigd, licht verweerd. Intact materiaal type Pical – asbestboard of categorie III 'gebondenheid' |

| Beschrijving | Onderdak woning |

Het asbestmateriaal valt onder de mijlpaal van 2040.

Verwijderen

- Zorg voor een veilig beheer. Vermijd het beschadigen van het asbestmateriaal. Controleer de toestand jaarlijks op wijzigingen.
- Zorg voor een veilig beheer en verwijder dit asbestmateriaal wanneer het bij werken eenvoudig bereikbaar wordt. Controleer de toestand jaarlijks op wijzigingen.
- Voer binnenluchtmetingen uit om actuele blootstellingsrisico's in de binnenlucht te monitoren.

- Eenvoudige handelingen: mag via doe-het-zelf of door werknemer(s) met opleidingsattest eenvoudige handelingen  
Laat verwijderen door werknemer met opleidingsattest eenvoudige handelingen (dakwerker) of door een erkend asbestverwijderaar.

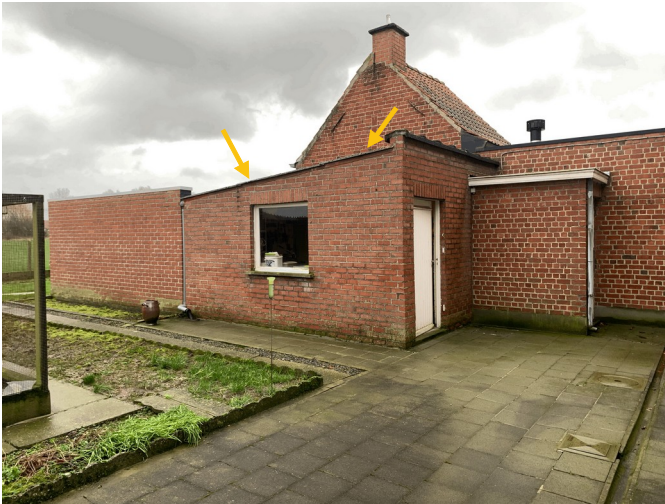
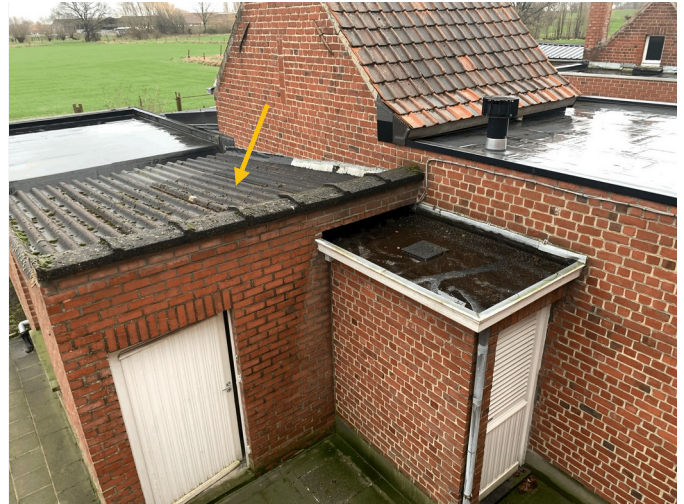
| Eindbeoordeling materiaalisico | Laag materiaalisico en/of verlaagde kans op vezelvrijgave |

| Asbestsoort (vezeltype) | Crocidoliet aanwezig |
| Toestand van het materiaal | Licht beschadigd, licht verweerd. Intact materiaal type Pical – asbestboard of categorie III 'gebondenheid' |

| Beschrijving | Golfplaten dak garage |

Het asbestmateriaal valt onder de mijlpaal van 2034.

Verwijderen

- Zorg voor een veilig beheer. Vermijd het beschadigen van het asbestmateriaal. Controleer de toestand jaarlijks op wijzigingen.
- Zorg voor een veilig beheer en verwijder dit asbestmateriaal wanneer het bij werken eenvoudig bereikbaar wordt. Controleer de toestand jaarlijks op wijzigingen.
- Hemelwater dat afspoelt van asbestcement daken of gevels kan asbestdeeltjes bevatten. Gebruik het enkel voor gesloten circuits (bv. spoelen toiletten). Reinig na het vervangen van het dak of de gevel de dakgoten en regenwaterput of -ton om asbesthoudend sediment of slib te verwijderen

- Eenvoudige handelingen: mag via doe-het-zelf of door werknemer(s) met opleidingsattest eenvoudige handelingen  
Mag verwijderd worden via doe-het zelf.

Fixeer de platen met een lijmoplossing en verwijder zonder breken of beschadigen.

Voer af in dubbele plastic en voer af naar containerpark of asbestsaneerder. Neem persoonlijke beschermingsmaatregelen (zie website OVAM).

Kan eveneens verwijderd worden door werknemer met opleidingsattest eenvoudige handelingen (dakwerker).

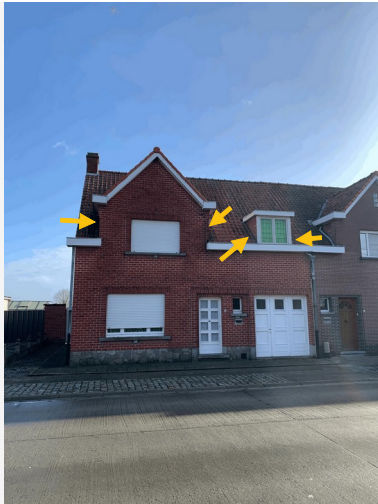
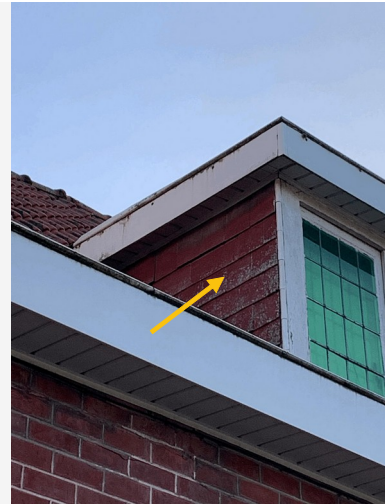
| Eindbeoordeling materiaalrisico | Laag materiaalrisico en/of verlaagde kans op vezelvrijgave |

| Asbestsoort (vezeltype) | Crocidoliet aanwezig |
| Toestand van het materiaal | Licht beschadigd, licht verweerd. Intact materiaal type Pical – asbestboard of categorie III 'gebondenheid' |

| Beschrijving | Leien zijgevel |

| Opmerking | Leien zijkant uitsprong zadeldak. |

Het asbestmateriaal valt onder de mijlpaal van 2034.

Verwijderen

- Zorg voor een veilig beheer en verwijder dit asbestmateriaal wanneer het bij werken eenvoudig bereikbaar wordt. Controleer de toestand jaarlijks op wijzigingen.
- Hemelwater dat afspoelt van asbestcement daken of gevels kan asbestdeeltjes bevatten. Gebruik het enkel voor gesloten circuits (bv. spoelen toiletten). Reinig na het vervangen van het dak of de gevel de dakgoten en regenwaterput of -ton om asbesthoudend sediment of slib te verwijderen

- Eenvoudige handelingen: mag via doe-het-zelf of door werknemer(s) met opleidingsattest eenvoudige handelingen  
Laat verwijderen door werknemer met opleidingsattest eenvoudige handelingen (dakwerker) vanwege hoogte om de werken uit te voeren en aangezien genageld waardoor kans op breken van de toepassing.

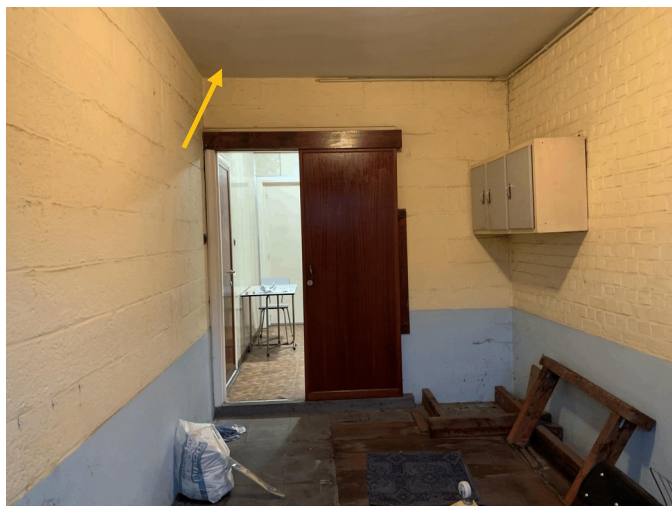
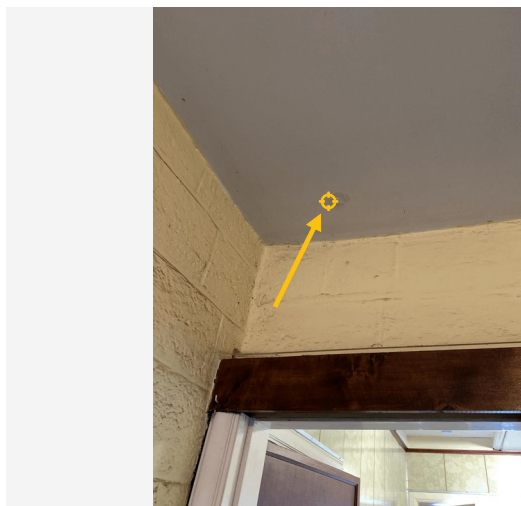
## Fiche 16: Pleisterwerk plafond

Geen asbest

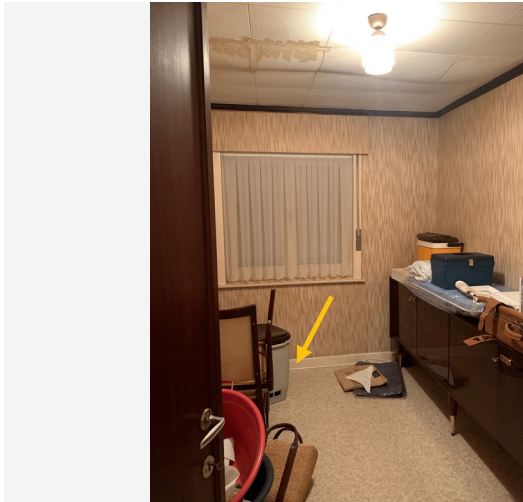
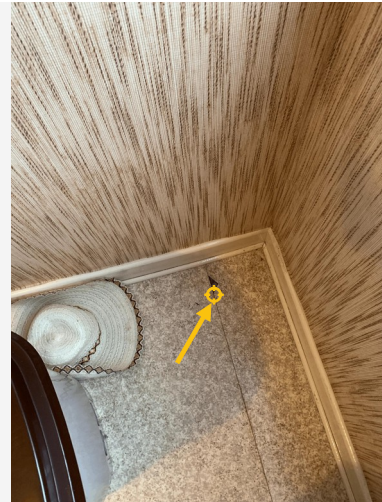
## Fiche 17: Vloerzeil slaapkamers en hal eerste verdieping

Geen asbest

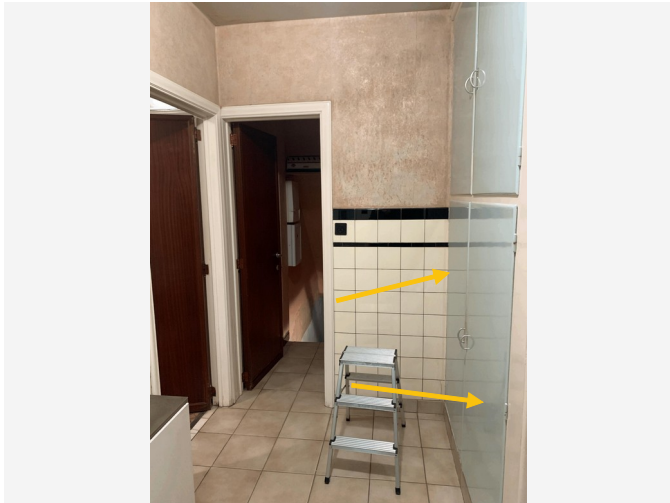
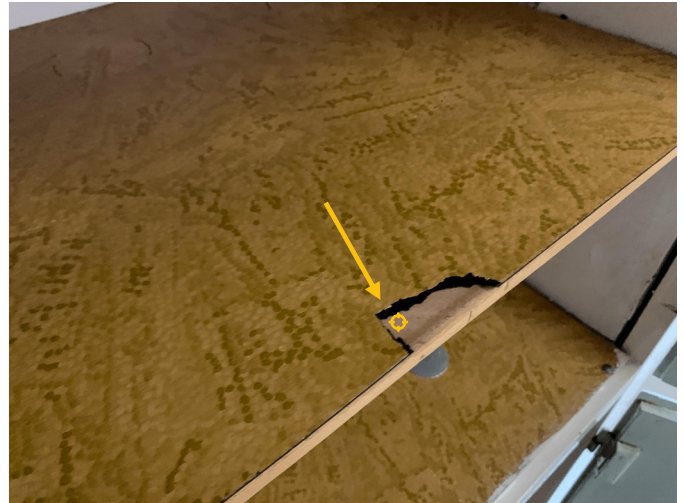
## Fiche 18: Vinyl keukenkast

Geen asbest

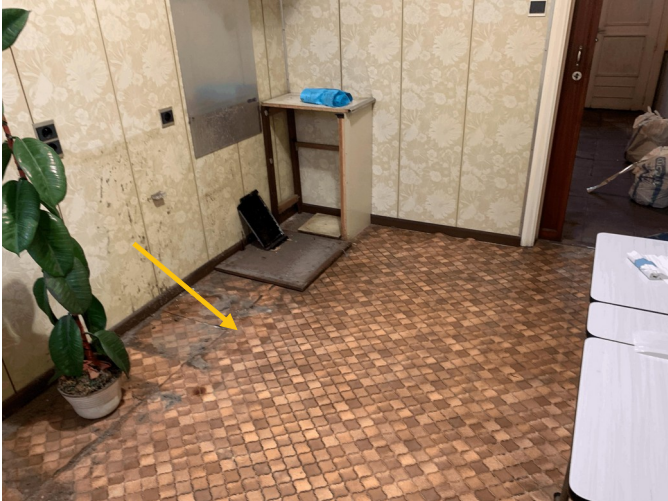
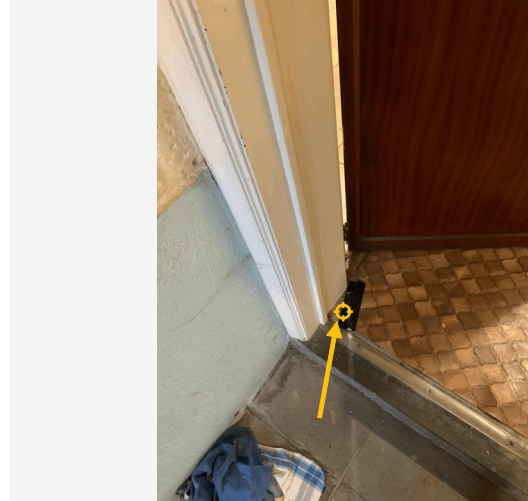
## Fiche 19: Vloerzeil wasplaats

Geen asbest

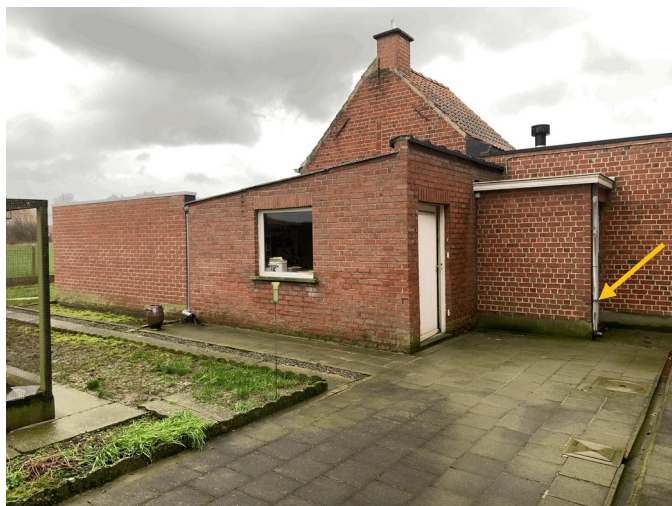
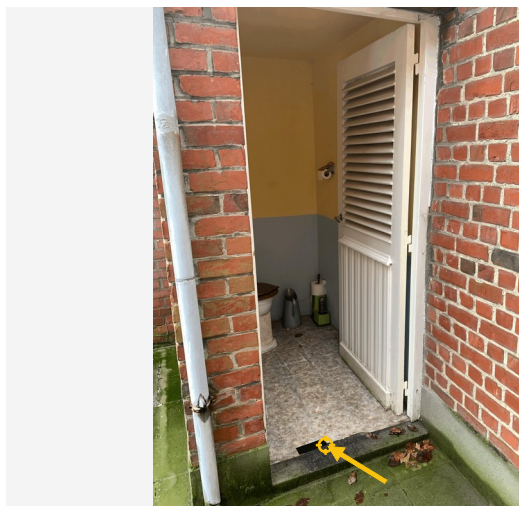
## Fiche 21: Vloerzeil toilet buiten

Geen asbest

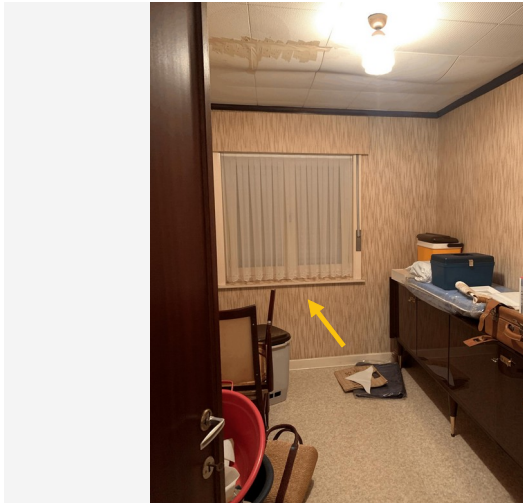
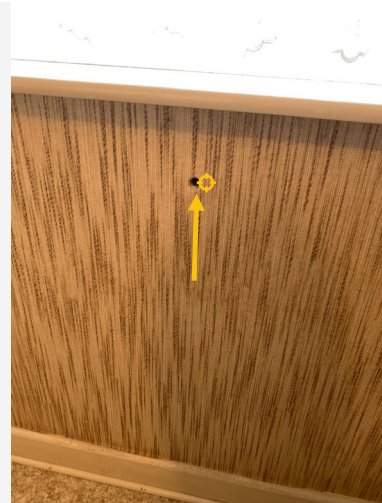
## Fiche 22: Pleisterwerk binnenwanden

Geen asbest
