# Asbestinventarisatetest

Cotthem 10, 9520 Sint-Lievens-Houtem

Attestnummer : 20240403-000314.000

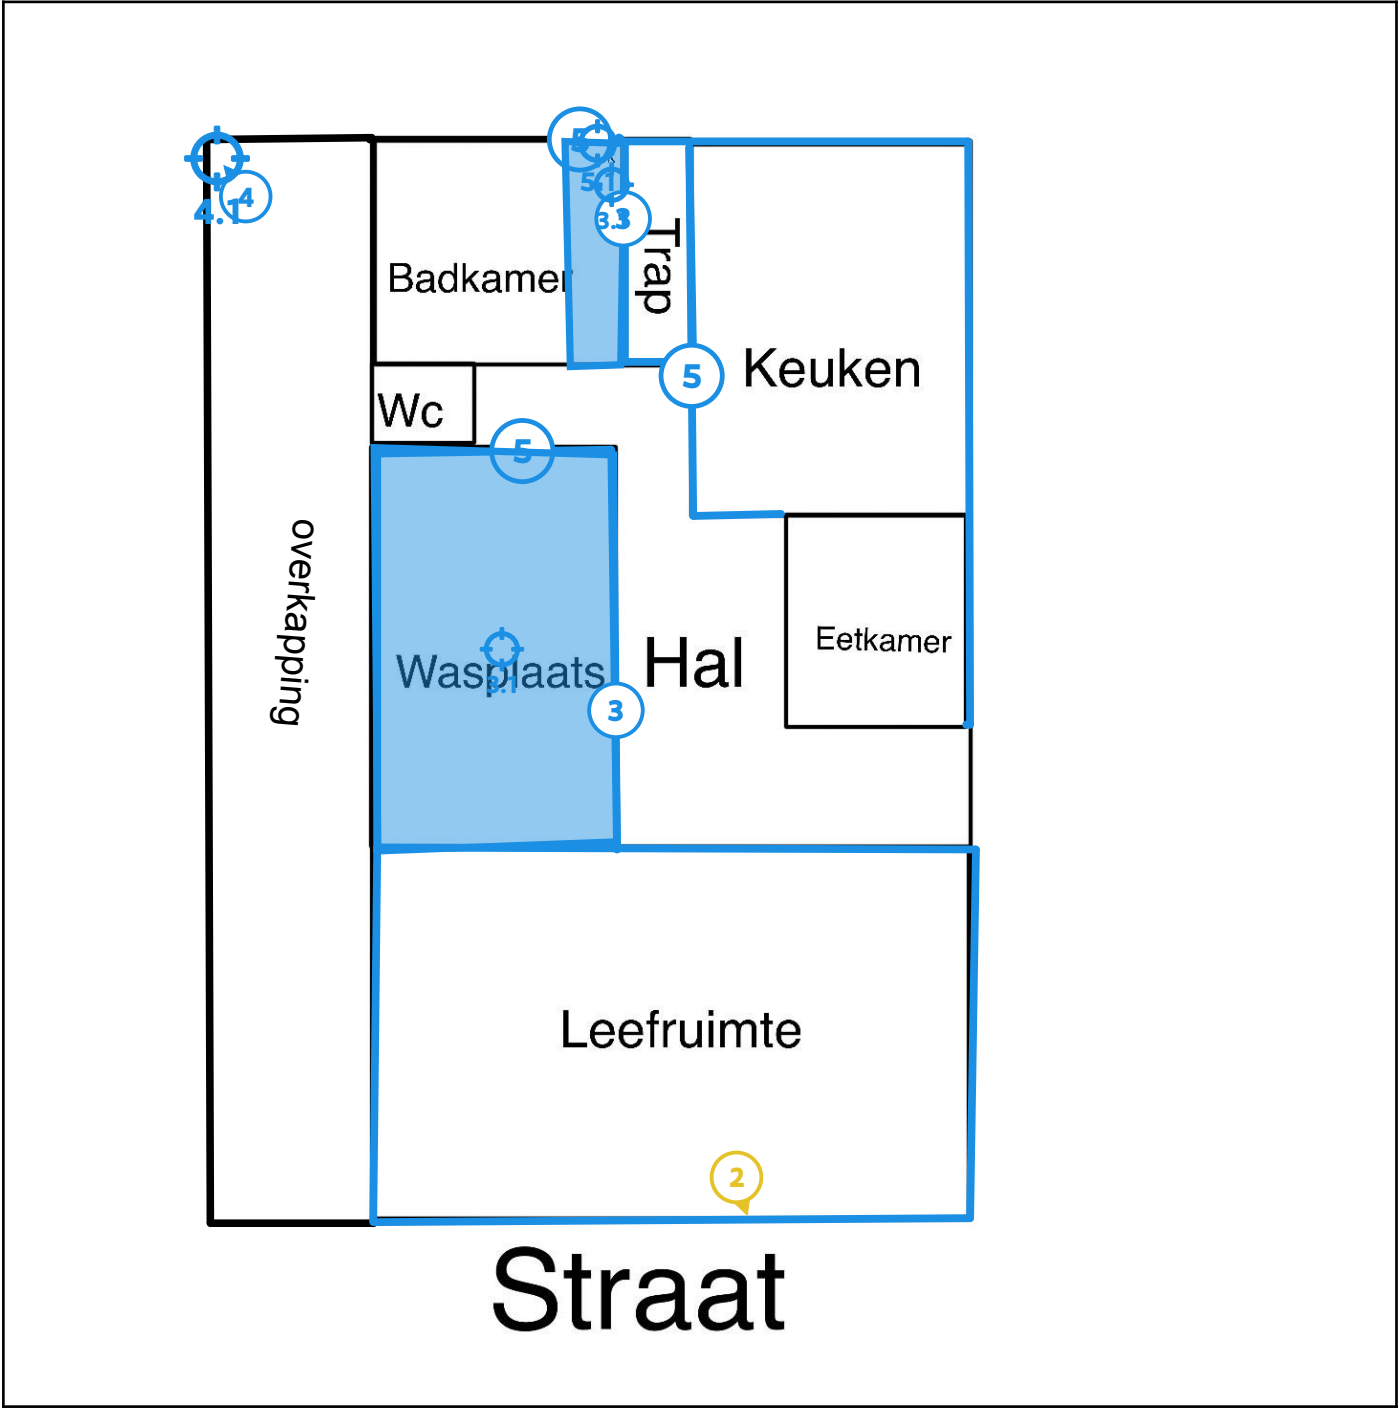
### Plan 1.3: Gelijksvloer

| Beschrijving | Type | Actie |
|---|---|---|
| 2. Bakeliet teller en zekering | Asbestmateriaal | Zorgvuldig beheren |

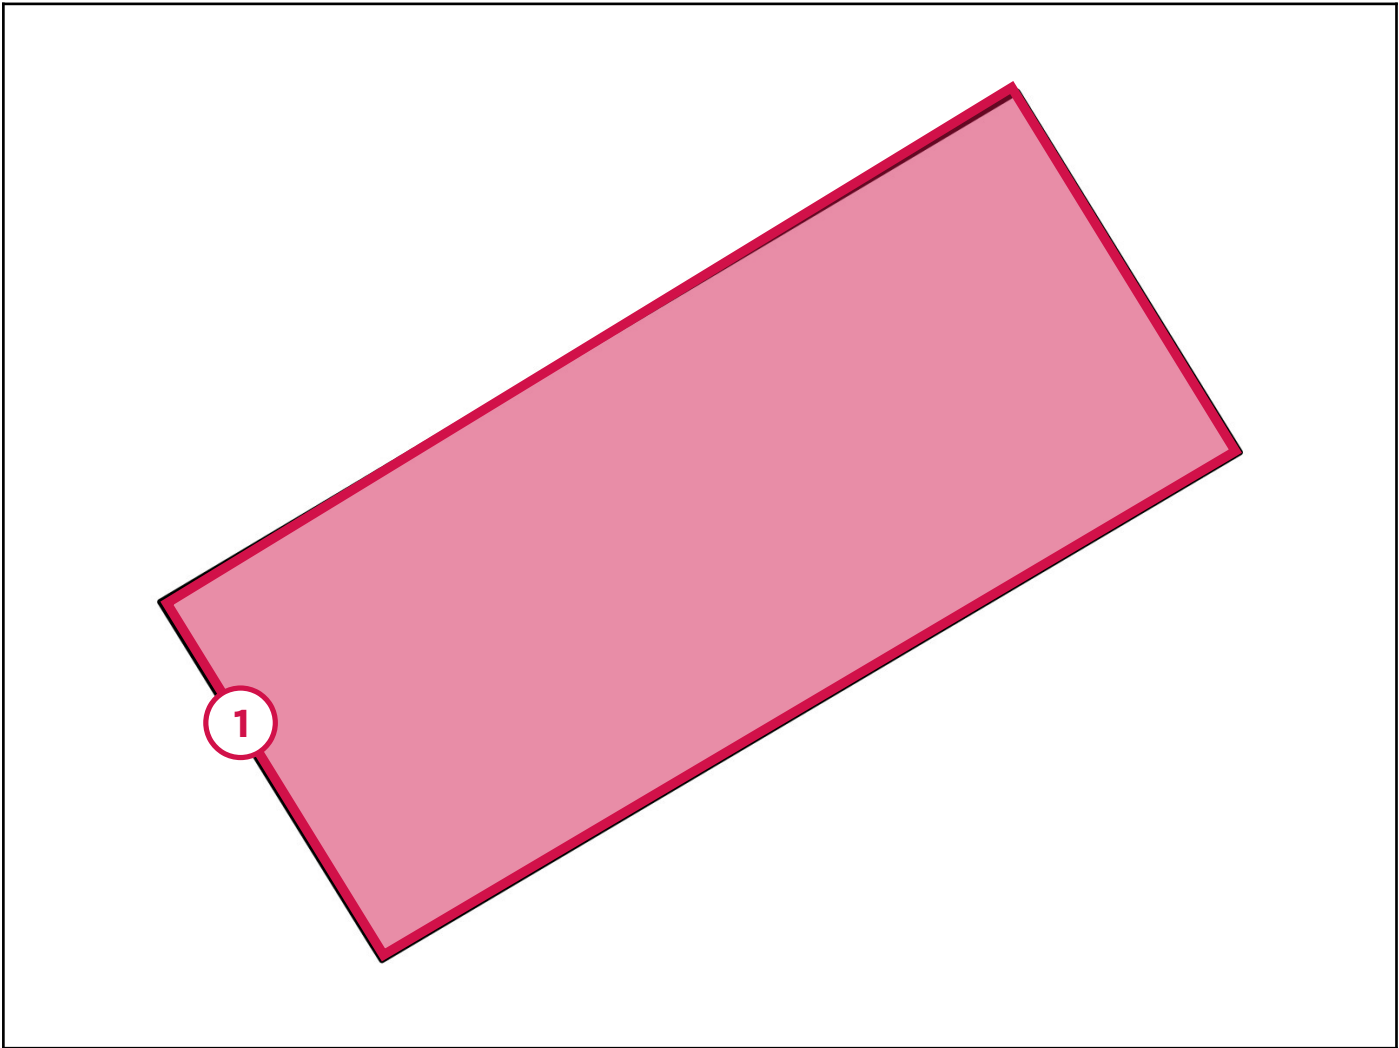
### Plan 3.1: Paardenbaan

| Beschrijving | Type | Actie |
|---|---|---|
| 1. Golfplaten | Asbestmateriaal | Dringend verwijderen |

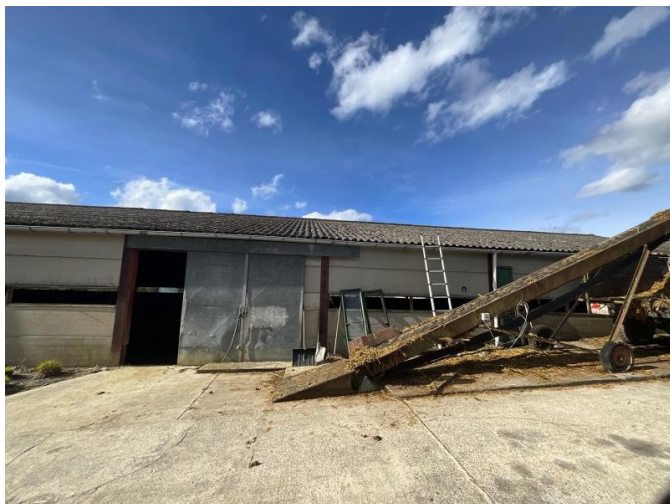
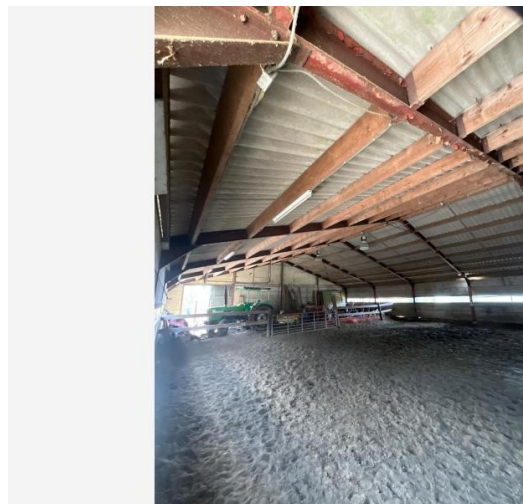
Overzichtsfoto

Detailfoto

Het asbestmateriaal valt onder de mijlpaal van 2034.

**Dringend verwijderen**

| Eindbeoordeling materiaalarisico | Hoog materiaalarisico en/of hoge kans op vezelvrijgave |

| Asbestsoort (vezeltype) | Crocidoliet aanwezig |
| Toestand van het materiaal | Matig beschadigd, matig verweerd |

| Beschrijving | Golfplaten |
| Asbestmateriaal | Dak- en gevelbekleding - Golfplaat |

- Zorg voor een veilig beheer. Vermijd het beschadigen van het asbestmateriaal. Controleer de toestand jaarlijks op wijzigingen.
- Hemelwater dat afspoelt van asbestcement daken of gevels kan asbestdeeltjes bevatten. Gebruik het enkel voor gesloten circuits (bv. spoelen toiletten). Reinig na het vervangen van het dak of de gevel de dakgoten en regenwaterput of -ton om asbesthoudend sediment of slib te verwijderen

- Eenvoudige handelingen: mag via doe-het-zelf of door werknemer(s) met opleidingsattest eenvoudige handelingen  
De golfplaten kunnen worden losgeschroefd en in zijn geheel worden verwijderd.

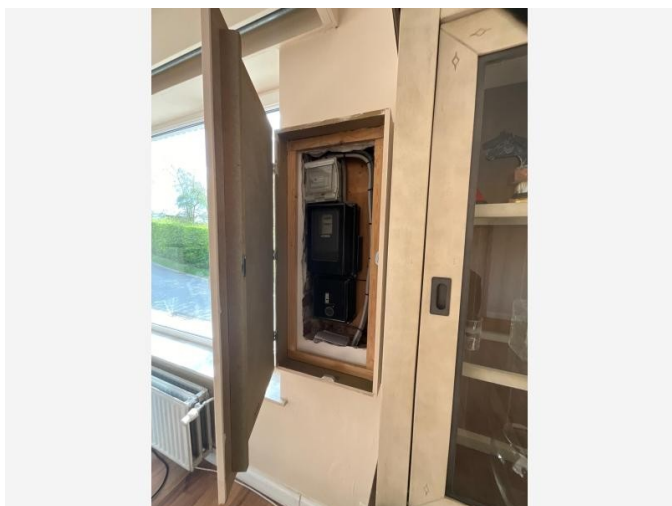
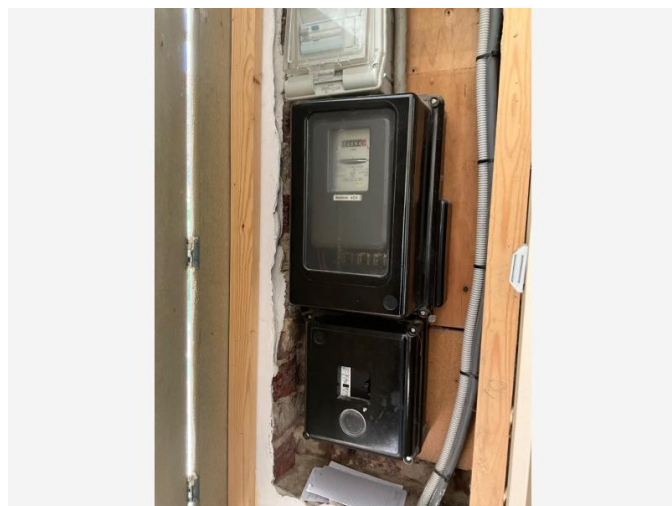
Overzichtsfoto

Detailfoto

Het asbestmateriaal valt onder de mijlpaal van 2040.

Zorgvuldig beheren

| Eindbeoordeling materiaalrisico | Zeer laag materiaalrisico en/of zeer lage kans op vezelvrijgave |

| Toestand van het materiaal | Onbeschadigd, niet verweerd |

| Beschrijving | Bakeliet teller en zekering |

- Zorg voor een veilig beheer. Vermijd het beschadigen van het asbestmateriaal. Controleer de toestand jaarlijks op wijzigingen.

- Eenvoudige handelingen: mag via doe-het-zelf of door werknemer(s) met opleidingsattest eenvoudige handelingen  
De toepassing kan worden los geschroefd en in zijn geheel worden verwijderd. Laten vervangen door de bevoegde instanties.

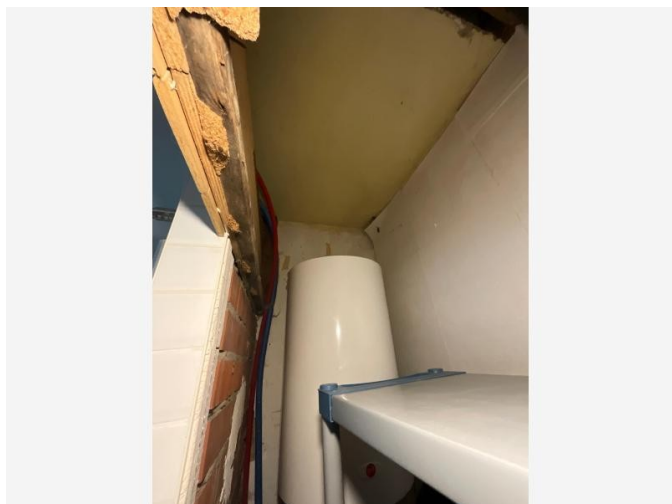
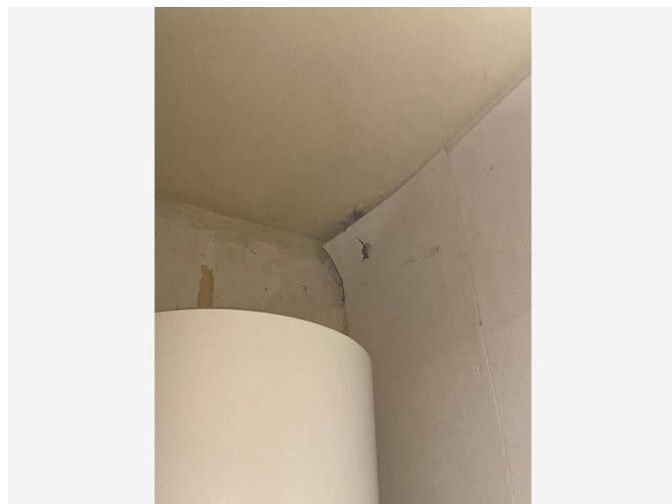
## Fiche 3: Pleisterwerk plafond

Overzichtsfoto

Detailfoto

Geen asbest

| # | Type | Referentie | Resultaat |
|---|---|---|---|
| 3.1 | Mengmonster | Mm02 | Geen asbest |

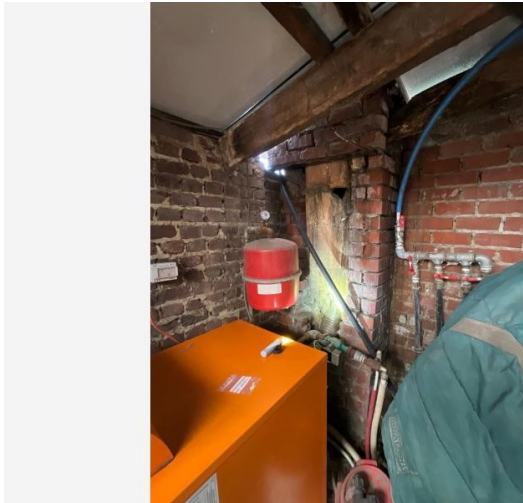
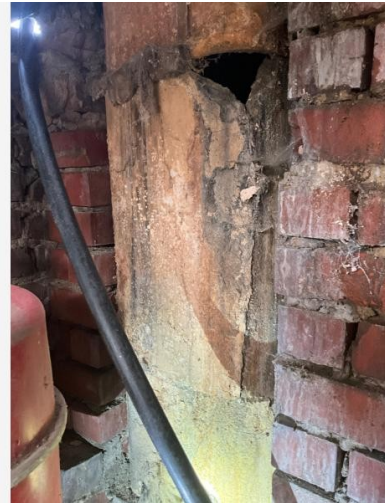
Overzichtsfoto

Detailfoto

Geen asbest

| # | Type | Referentie | Resultaat |
|---|---|---|---|
| 4.1 | Puntmonster | Mm04 | Geen asbest |

| Beschrijving | Schouw |

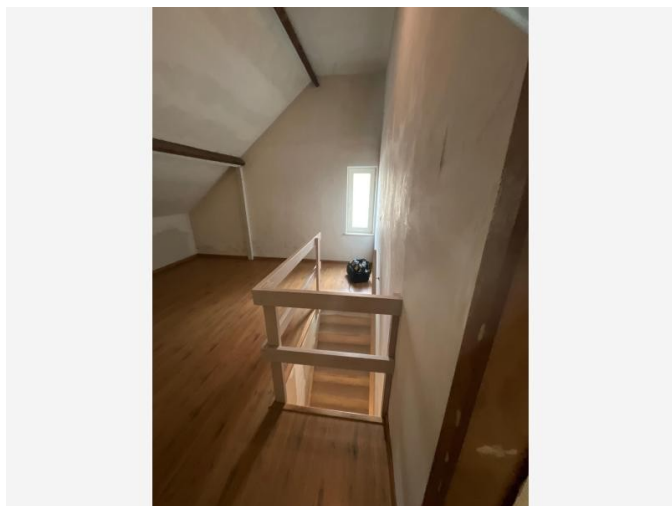
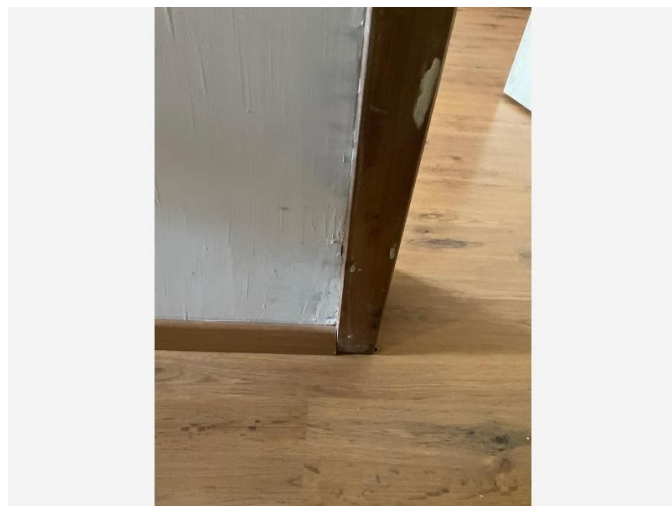
## Fiche 5: Pleisterwerk wanden

Overzichtsfoto

Detailfoto

Geen asbest

| # | Type | Referentie | Resultaat |
|---|---|---|---|
| 5.1 | Mengmonster | Mm01 | Geen asbest |
