# Asbestinventarisatetest

Gentstraat 151, 9041 Gent

Attestnummer : 20240425-000268.001

Uitgegeven op : 03.05.2024

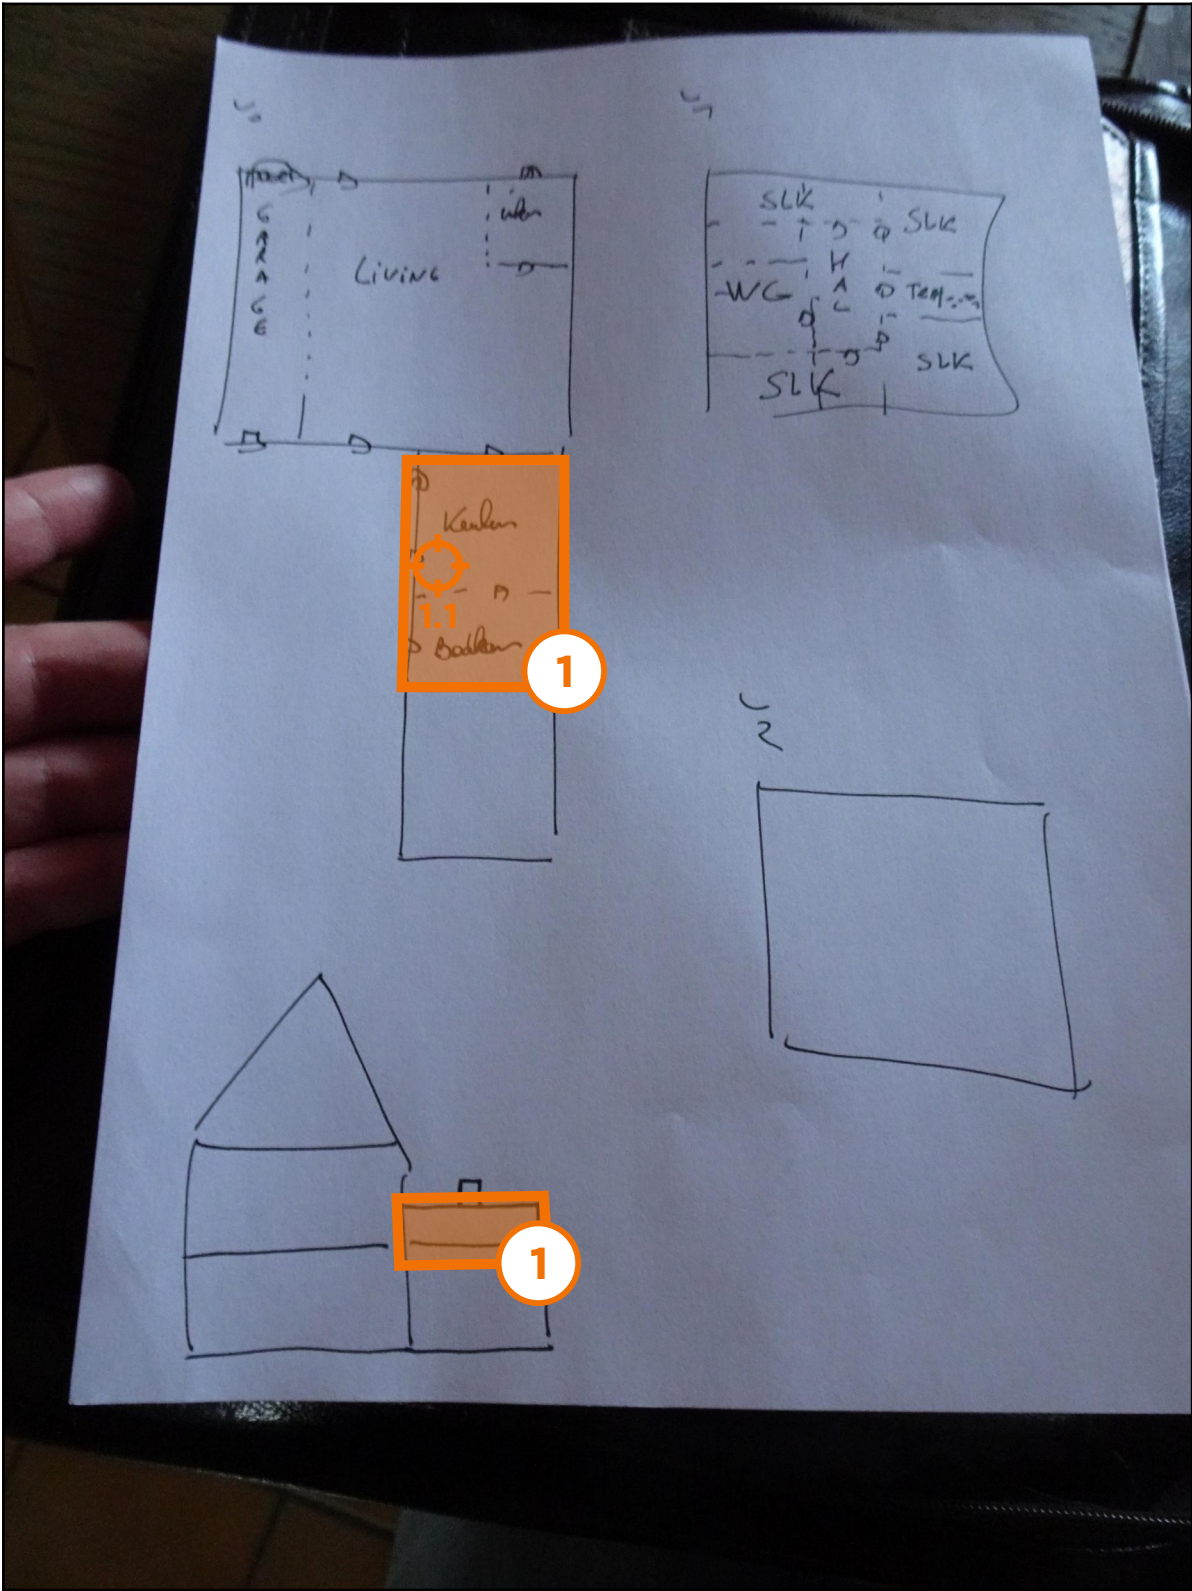
Plan 1.4: DSC03463

| 1. Golfplaten (achterbouw) | Asbestmateriaal | <a href="#">Verwijderen</a> |

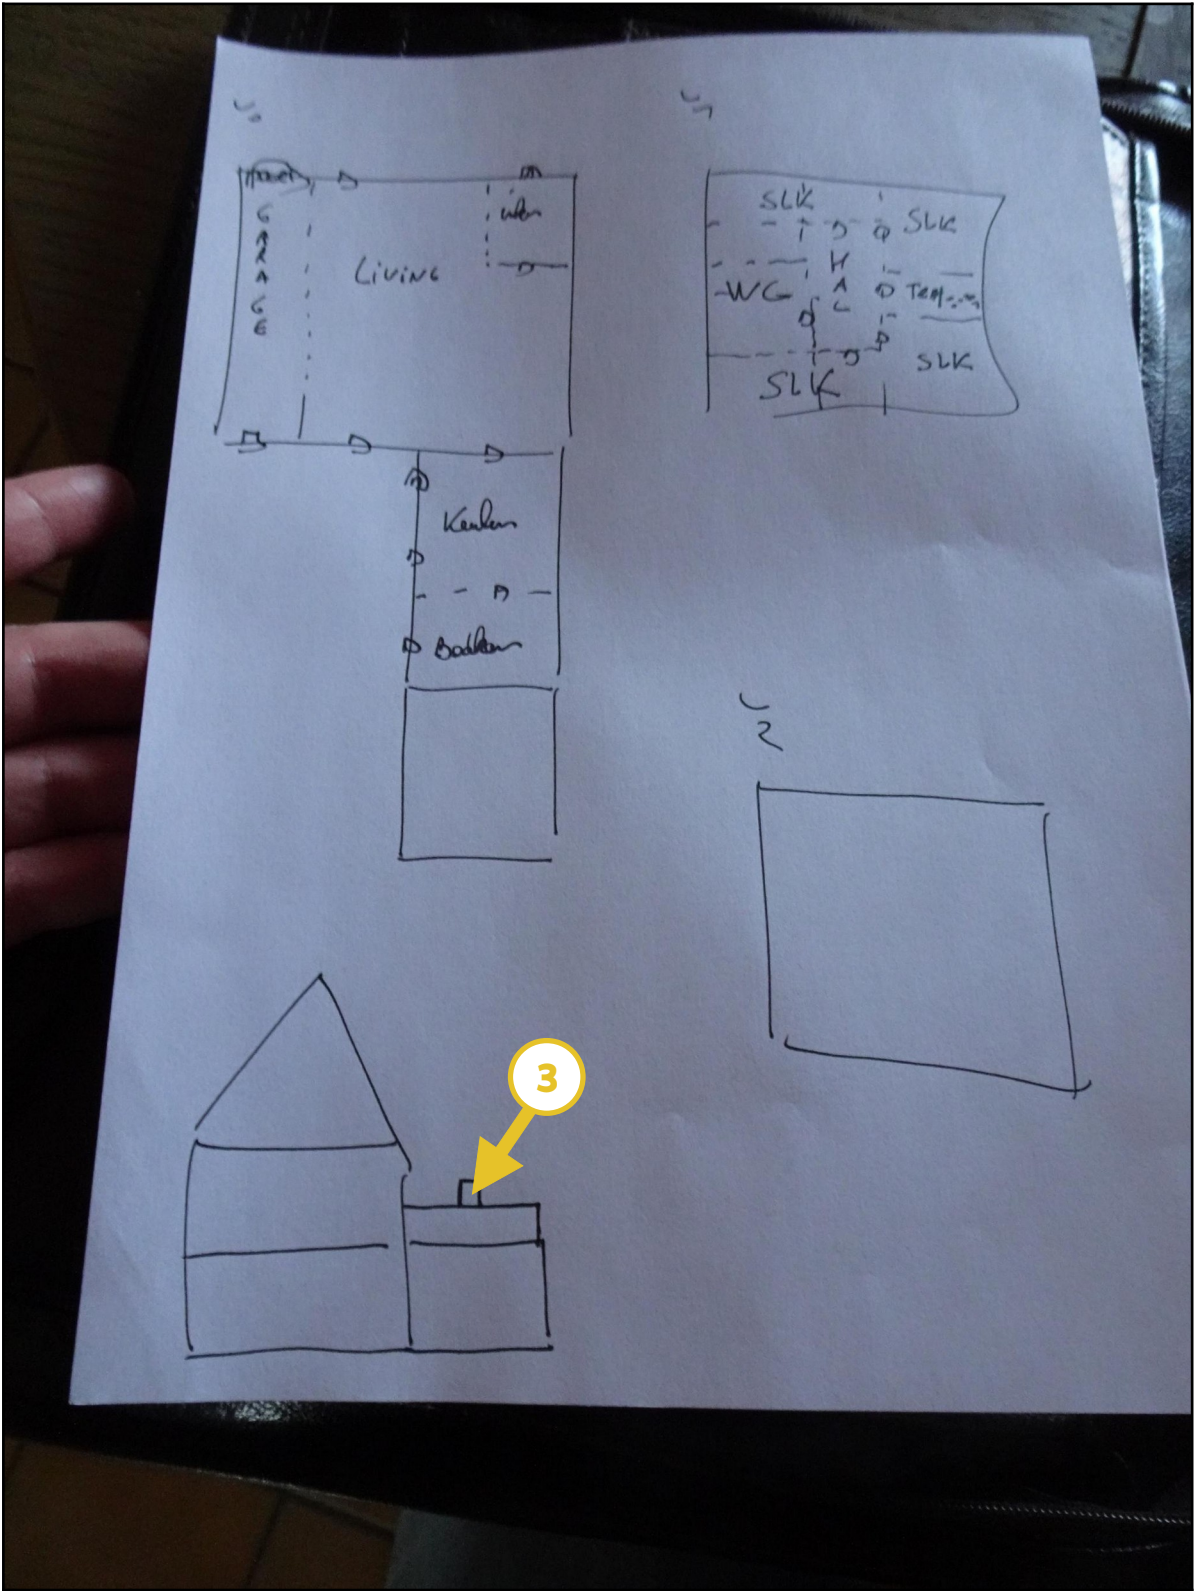
Plan 1.6: DSC03463

| 3. afvoerbuis cement | Asbestmateriaal | Zorgvuldig beheren |

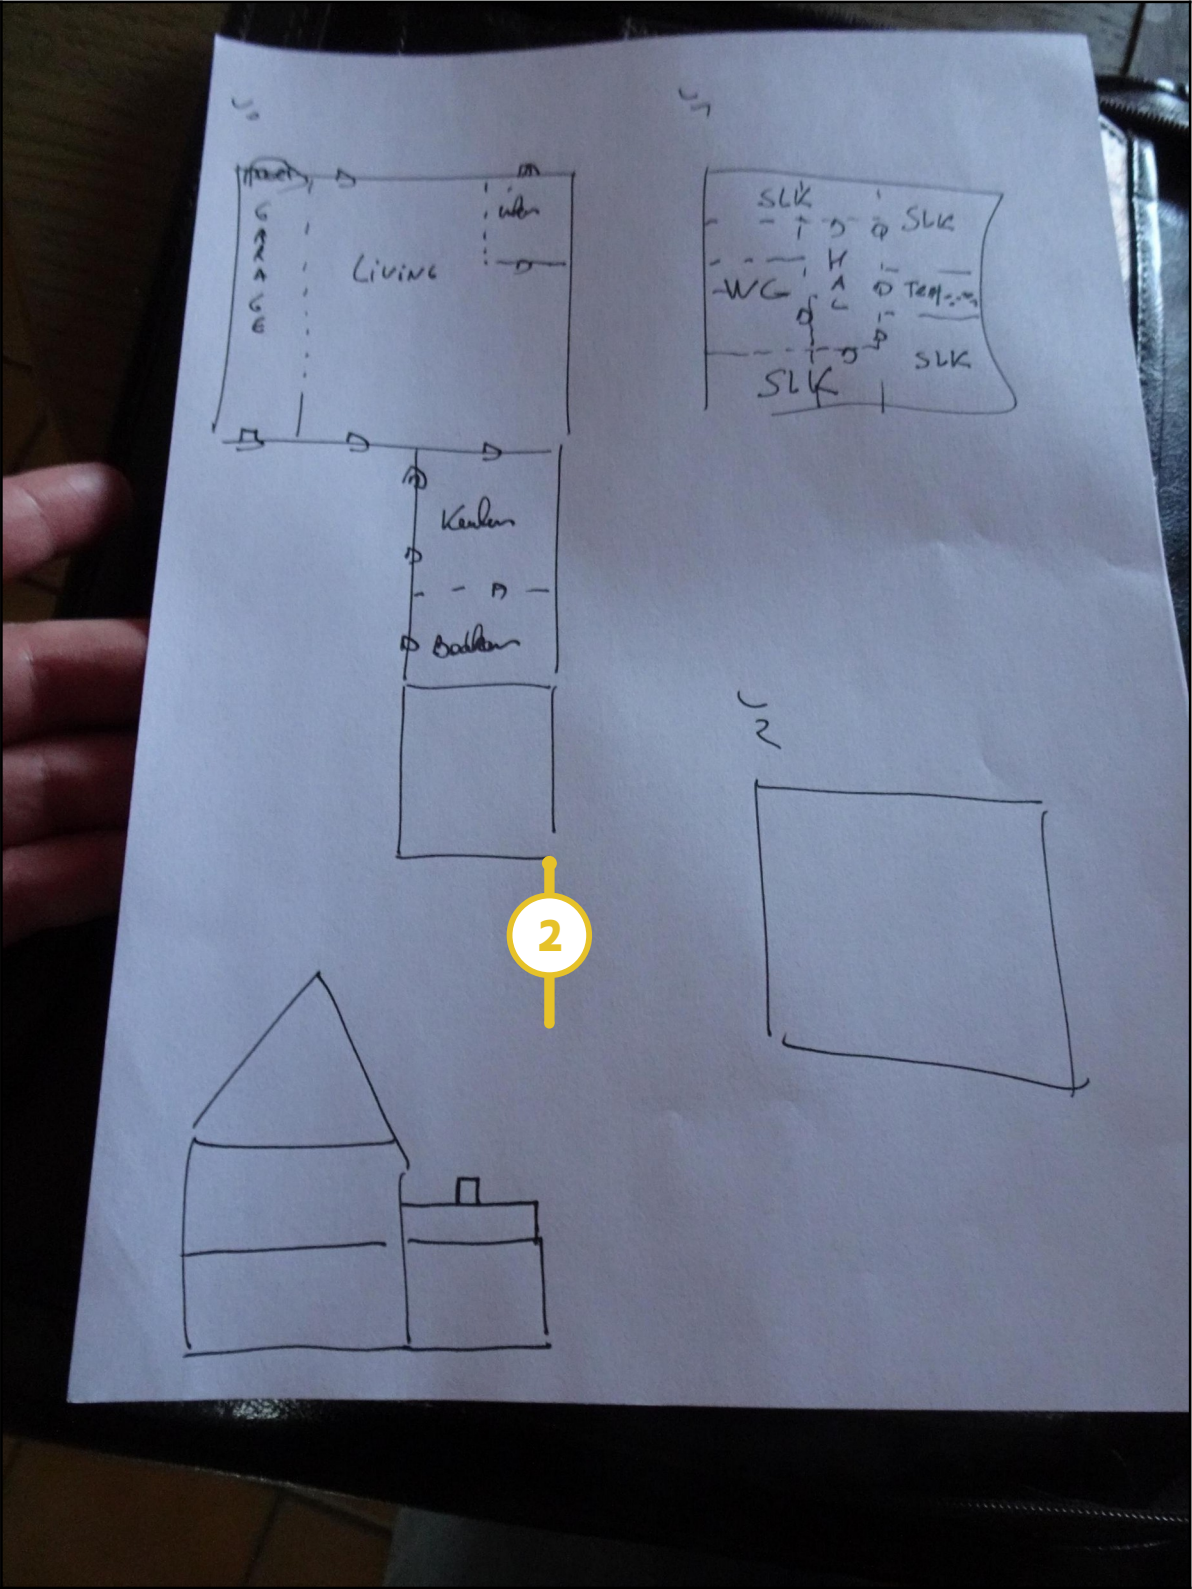
Plan 1.7: DSC03463

| 2. dekstenen | Asbestmateriaal | Zorgvuldig beheren |

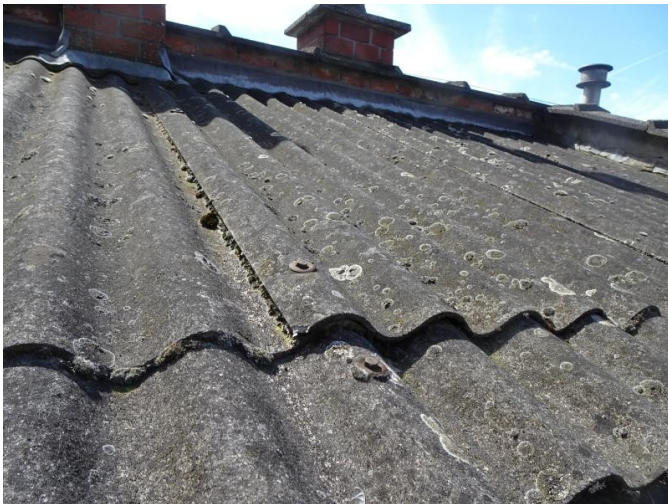
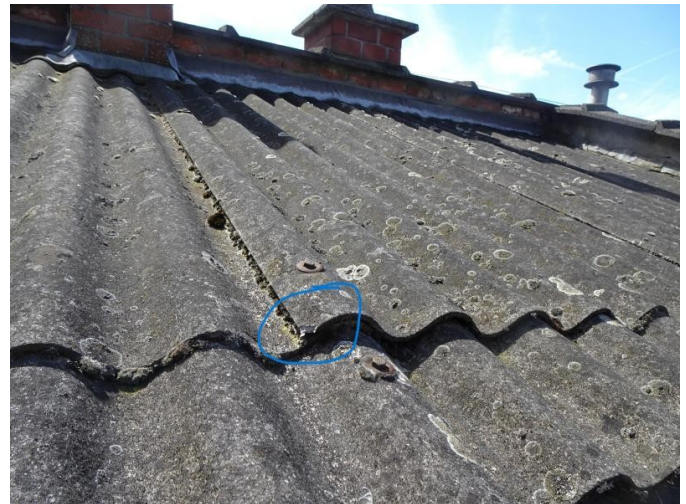
Het asbestmateriaal valt onder de mijlpaal van 2034.

| Eindbeoordeling materiaalsrisico | Verhoogd materiaalsrisico en/of verhoogde kans op vezelvrijgave |

| Gebondenheid | Categorie 1: hechtgebonden in oorsprong |
| Asbestsoort (vezeltype) | Alleen chrysotiel |
| Asbestconcentratie | Laag (< 50%) |
| Afschermingsgraad van het gehele materiaal | Geheel of deels vrij aan de buitenlucht |
| Toestand van het materiaal | Matig beschadigd, matig verweerd |

| Beschrijving | Golfplaten (achterbouw) |
| Asbestmateriaal | Dak- en gevelbekleding - Golfplaat |

| Hoeveelheid (oppervlakte - aantal) | <ul style="list-style-type: none"> <li>• 15,48 m<sup>2</sup> - 1 stuk</li> </ul> |

Verwijderen

- Zorg voor een veilig beheer. Vermijd het beschadigen van het asbestmateriaal. Controleer de toestand jaarlijks op wijzigingen.
- Zorg voor een veilig beheer en verwijder dit asbestmateriaal wanneer het bij werken eenvoudig bereikbaar wordt. Controleer de toestand jaarlijks op wijzigingen.
- Hemelwater dat afspoelt van asbestcement daken of gevels kan asbestdeeltjes bevatten. Gebruik het enkel voor gesloten circuits (bv. spoelen toiletten). Reinig na het vervangen van het dak of de gevel de dakgoten en regenwaterput of -ton om asbesthoudend sediment of slib te verwijderen

- Eenvoudige handelingen: enkel door erkend asbestverwijderaar  
Kan niet zonder breek- of kapwerk verwijderd worden. Het risico dat hierbij dus asbestvezels vrijkomen, is hoog. Laat dit dus best doen door een erkend asbestverwijderaar die steeds over de nodige opleidingsattesten beschikt.

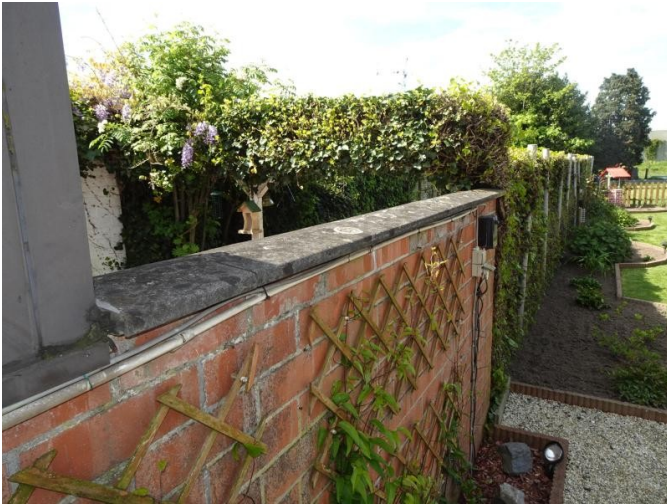
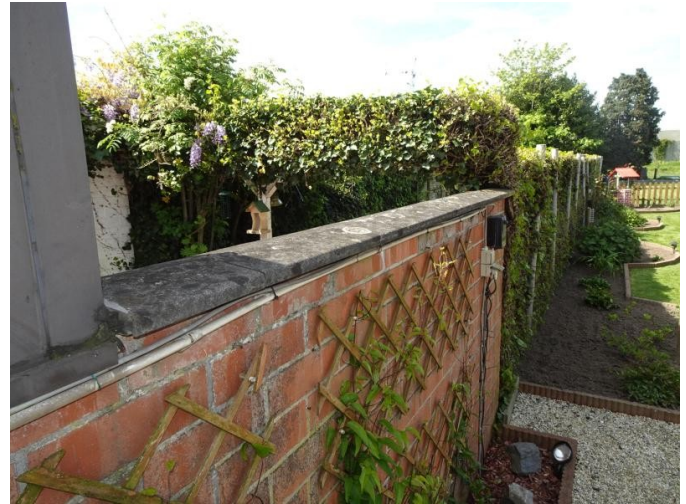
Het asbestmateriaal valt onder de mijlpaal van 2040.

| Eindbeoordeling materiaalrisico | Laag materiaalrisico en/of verlaagde kans op vezelvrijgave |

| Asbestsoort (vezeltype) | Crocidoliet aanwezig |
| Toestand van het materiaal | Onbeschadigd, niet verweerd |

| Beschrijving | dekstenen |
| Asbestmateriaal | Deksteen, muurkap - Vol |

Zorgvuldig beheren

- Zorg voor een veilig beheer. Vermijd het beschadigen van het asbestmateriaal. Controleer de toestand jaarlijks op wijzigingen.
- Zorg voor een veilig beheer en verwijder dit asbestmateriaal wanneer het bij werken eenvoudig bereikbaar wordt. Controleer de toestand jaarlijks op wijzigingen.

- Eenvoudige handelingen: mag via doe-het-zelf of door werknemer(s) met opleidingsattest eenvoudige handelingen  
Kan niet zonder breek- of kapwerk verwijderd worden. Het risico dat hierbij dus asbestvezels vrijkomen, is hoog. Laat dit dus best doen door een erkend asbestverwijderaar die steeds over de nodige opleidingsattesten beschikt.

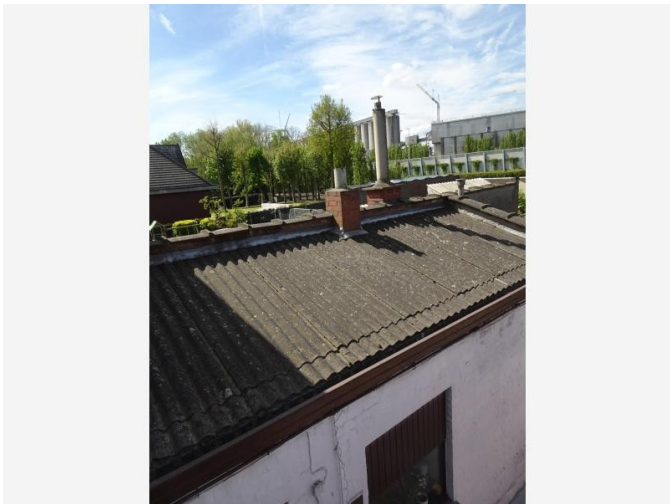
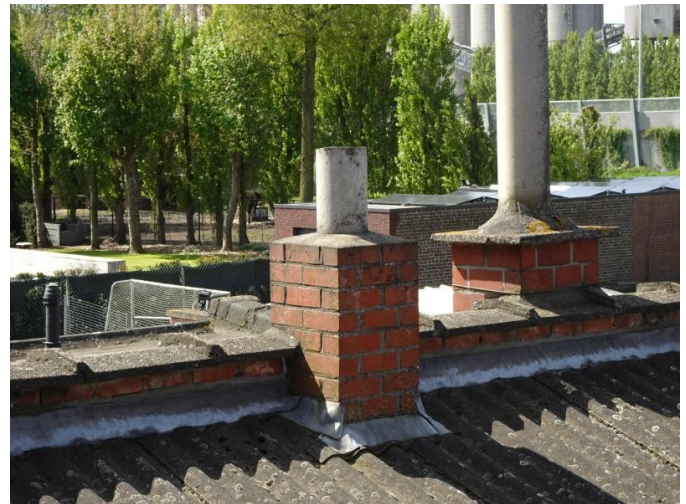
Het asbestmateriaal valt onder de mijlpaal van 2040.

| Eindbeoordeling materiaalrisico | Laag materiaalrisico en/of verlaagde kans op vezelvrijgave |

| Asbestsoort (vezeltype) | Crocidoliet aanwezig |
| Toestand van het materiaal | Licht beschadigd, licht verweerd. Intact materiaal type Pical – asbestboard of categorie III 'gebondenheid' |

| Beschrijving | afvoerbuis cement |
| Asbestmateriaal | Buis, koker, leiding, pijp, doorvoer |

Zorgvuldig beheren

- Zorg voor een veilig beheer. Vermijd het beschadigen van het asbestmateriaal. Controleer de toestand jaarlijks op wijzigingen.
- Zorg voor een veilig beheer en verwijder dit asbestmateriaal wanneer het bij werken eenvoudig bereikbaar wordt. Controleer de toestand jaarlijks op wijzigingen.

- Eenvoudige handelingen: enkel door erkend asbestverwijderaar  
Kan niet zonder breek- of kapwerk verwijderd worden. Het risico dat hierbij dus asbestvezels vrijkomen, is hoog. Laat dit dus best doen door een erkend asbestverwijderaar die steeds over de nodige opleidingsattesten beschikt.

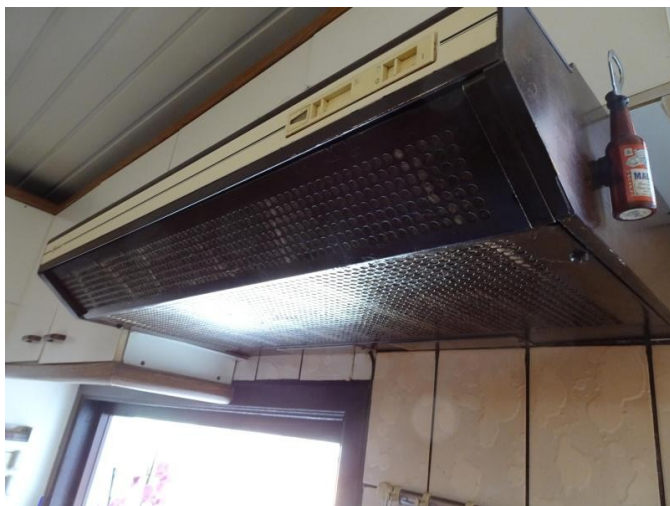
Vrije foto

In het binnenwerk van de dampkap kunnen er asbestverdachte materialen aanwezig zijn. (pakkingen, dichtingen,... )

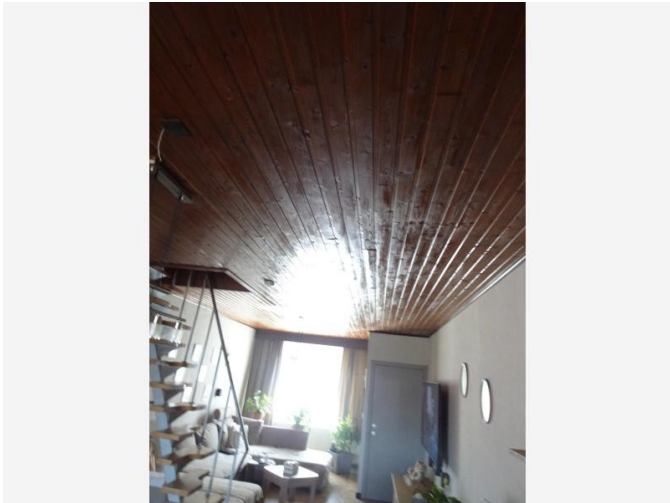
Vrije foto

Er zijn valse plafonds. Geen monsternamen van pleisterwerk plafonds mogelijk.

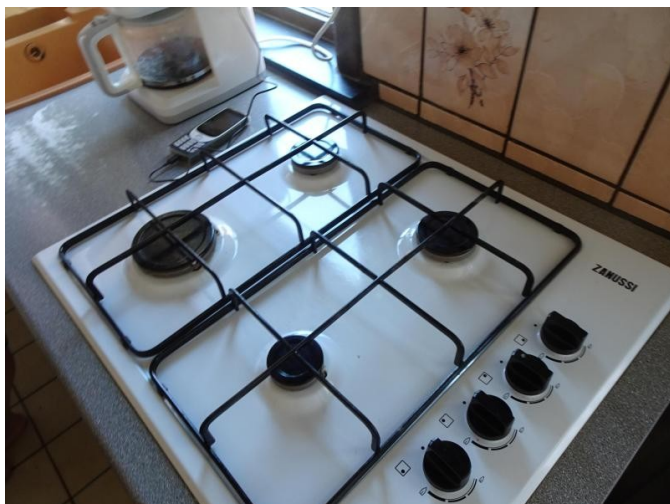
Vrije foto

In het binnenwerk van het verwarmingselement kunnen er asbestverdachte materialen aanwezig zijn.  
(pakkingen, dichtingen,... )

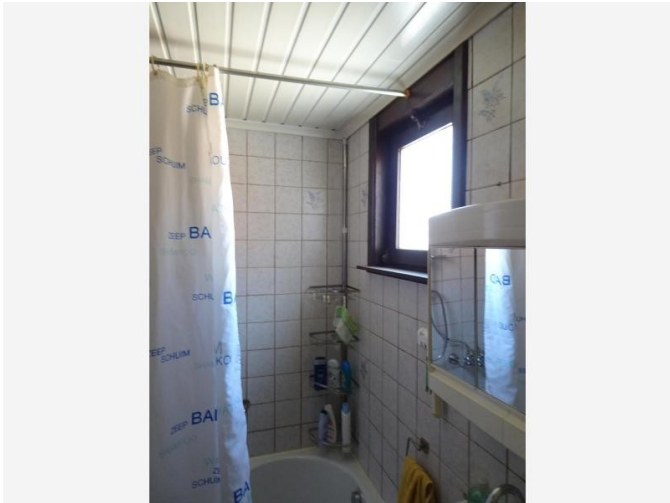
Vrije foto

De lijm van de geplaatste wandtegels kunnen asbestvezels bevatten.

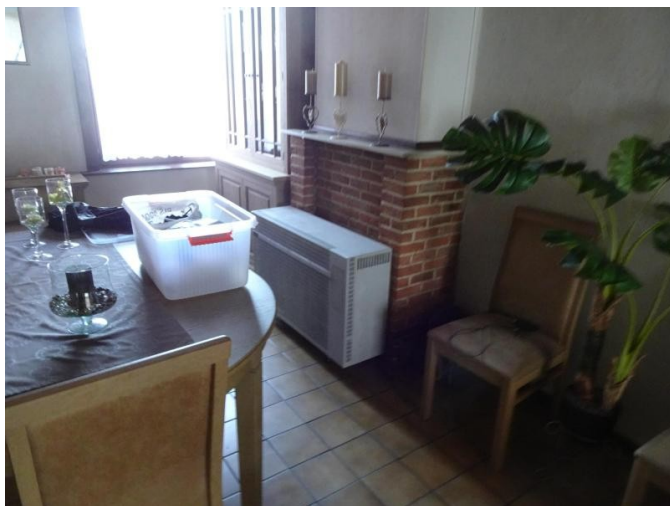
Vrije foto

In het binnenwerk van het verwarmingselement kunnen er asbestverdachte materialen aanwezig zijn.  
(pakkingen, dichtingen,... )
