# Asbestinventarisatetest

Jozef Deveusterlaan 13/0201, 3010 Leuven

Attestnummer : 20231214-000522.000

Uitgegeven op : 14.12.2023

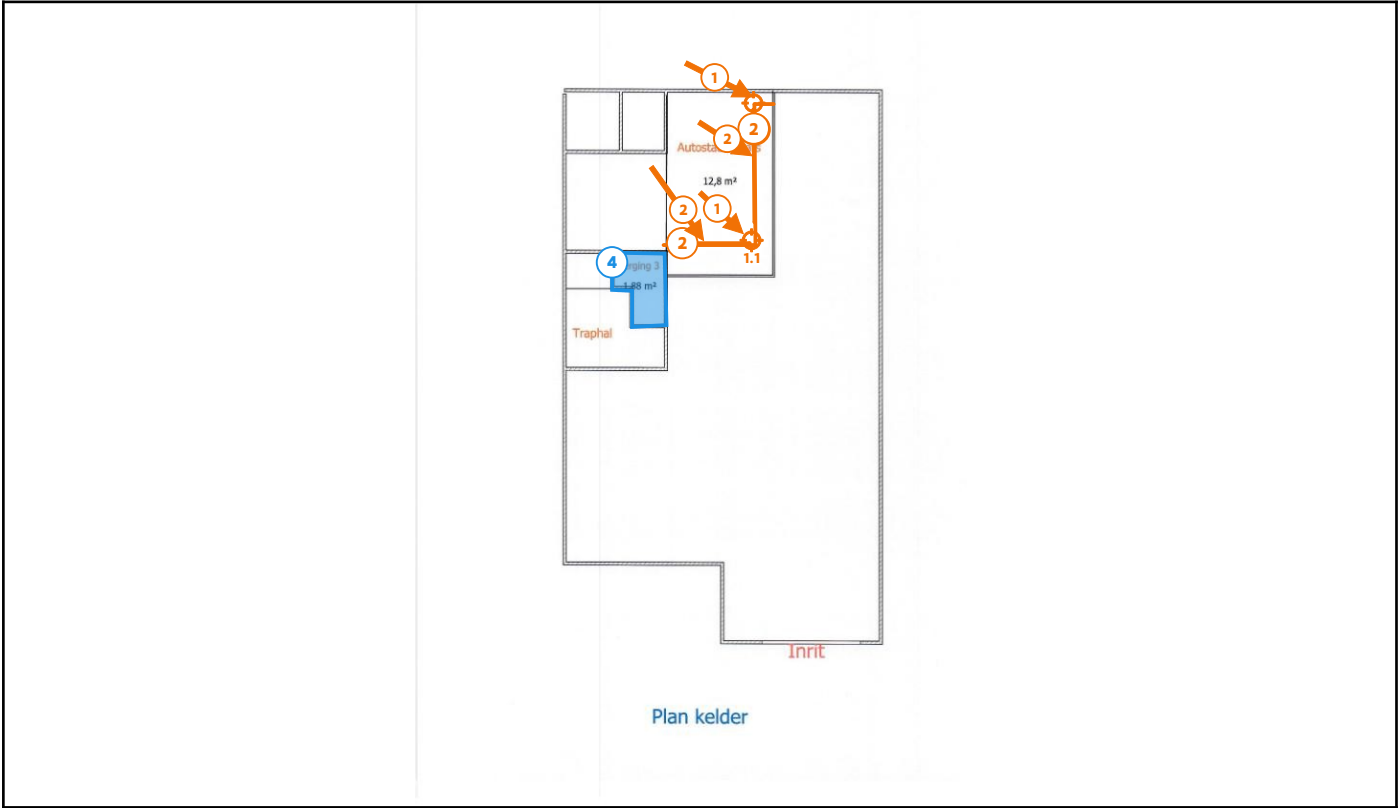
# Plan 1.3: Plan kelder

| Beschrijving | Type | Actie |
|---|---|---|
| 1. Leidingisolatie bochten autostaanplaats | Asbestmateriaal | Verwijderen |
| 2. Leidingisolatie rechte stukken autostaanplaats. | Asbestmateriaal | Verwijderen |

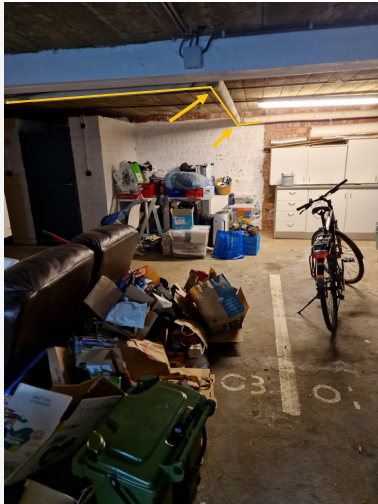
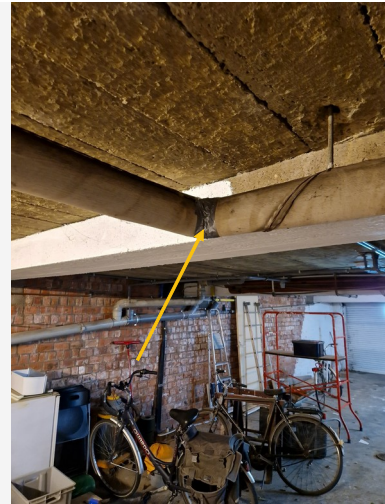
Overzichtsfoto

Detailfoto

| Eindbeoordeling materiaalrisico | Verhoogd materiaalrisico en/of verhoogde kans op vezelvrijgave |

| Gebondenheid | Categorie 2: niet-hechtgebonden met matrix |
| Asbestsoort (vezeltype) | Amfibool aanwezig, uitgezonderd crocidoliet |
| Asbestconcentratie | Hoog ( $\geq 50\%$ ) |
| Afschermingsgraad van het gehele materiaal | Geheel of deels (ook) vrij aan de binnenlucht |
| Toestand van het materiaal | Licht beschadigd, licht verweerd. Intact materiaal type Pical – asbestboard of categorie III 'gebondenheid' |

| # | Type | Referentie | Resultaat |
|---|---|---|---|
| 1.1 | Mengmonster | MM03 | Chrysotiel, Amosiet |

| Beschrijving | Leidingisolatie bochten autostaanplaats |

- Verwijder dit asbestmateriaal zo snel mogelijk. Volg de toestand goed op.

- Hermetische zone (erkend asbestverwijderaar)  
Verwijdering van deze toepassing zorgt voor veel vezelvrijgave. Dus verwijdering door erkend asbestverwijderaar in hermetische zone is verplicht.

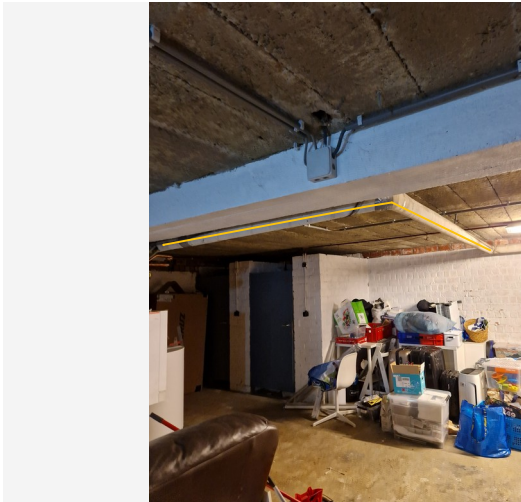
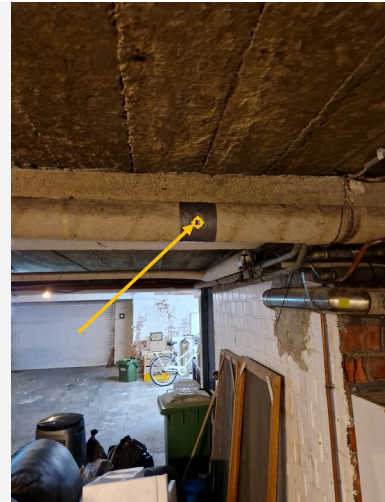
## Fiche 2: Leidingisolatie rechte stukken autostaanplaats.

Overzichtsfoto

Detailfoto

| Eindbeoordeling materiaalrisico | Verhoogd materiaalrisico en/of verhoogde kans op vezelvrijgave |

| Gebondenheid | Categorie 2: niet-hechtgebonden met matrix |
| Asbestsoort (vezeltype) | Amfibool aanwezig, uitgezonderd crocidoliet |
| Asbestconcentratie | Hoog ( $\geq 50\%$ ) |
| Afschermingsgraad van het gehele materiaal | Geheel of deels (ook) vrij aan de binnenlucht |
| Toestand van het materiaal | Licht beschadigd, licht verweerd. Intact materiaal type Pical – asbestboard of categorie III 'gebondenheid' |

| # | Type | Referentie | Resultaat |
|---|---|---|---|
| 2.1 | Mengmonster | MM04 | Chrysotiel, Amosiet |

| Beschrijving | Leidingisolatie rechte stukken autostaanplaats. |

- Verwijder dit asbestmateriaal zo snel mogelijk. Volg de toestand goed op.

- Hermetische zone (erkend asbestverwijderaar)  
Verwijdering van deze toepassing zorgt voor vezelvrijgave. Verwijdering door een erkend asbestverwijderaar in hermetische zone is dus verplicht.

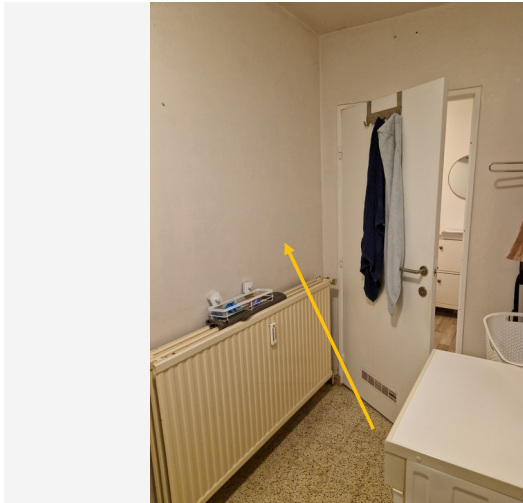
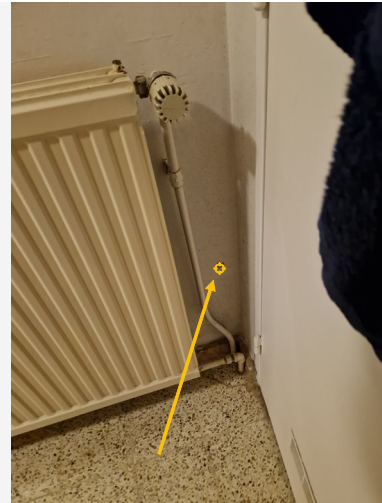
## Fiche 3: Pleisterwerk muren

Geen asbest

| # | Type | Referentie | Resultaat |
|---|---|---|---|
| 3.1 | Mengmonster | MM 01 | Geen asbest |

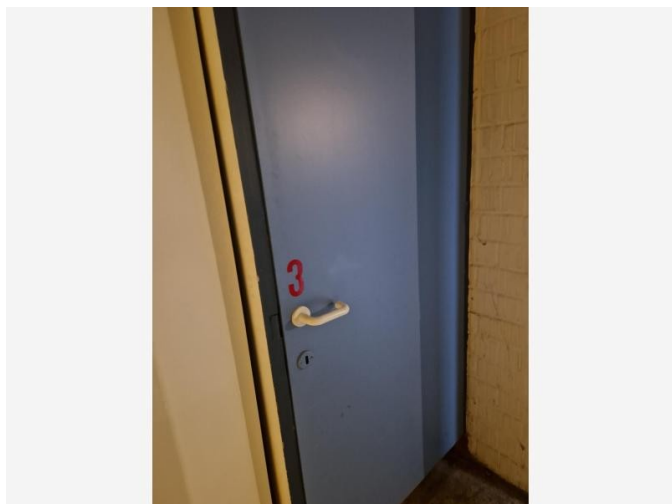
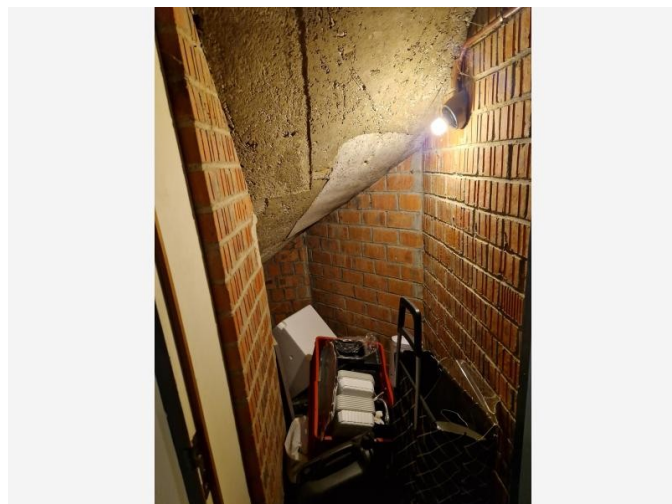
## Fiche 4: Berging vrij van asbest

Geen asbest

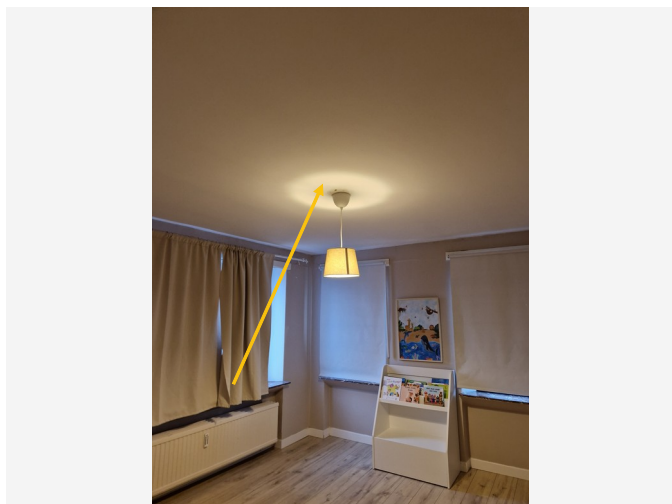
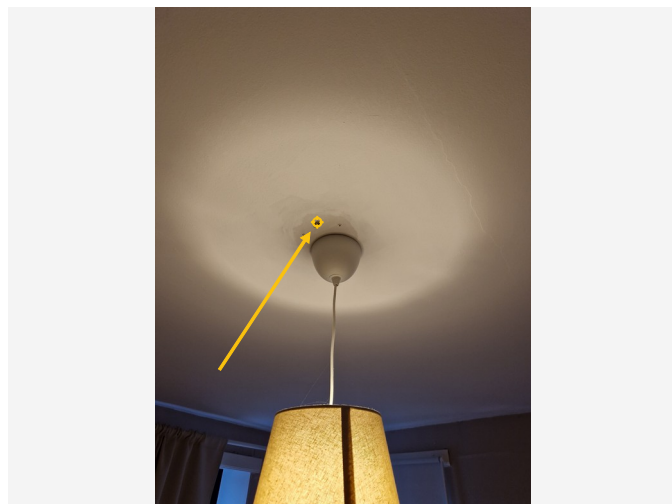
## Fiche 5: Pleisterwerk plafond

Geen asbest

| # | Type | Referentie | Resultaat |
|---|---|---|---|
| 5.1 | Mengmonster | MM 02 , | Geen asbest |
