# Asbestinventarisatetest

13452N0030/00N002 - Graatakker 115-117, 2300 Turnhout

Attestnummer : 20240212-000377.000

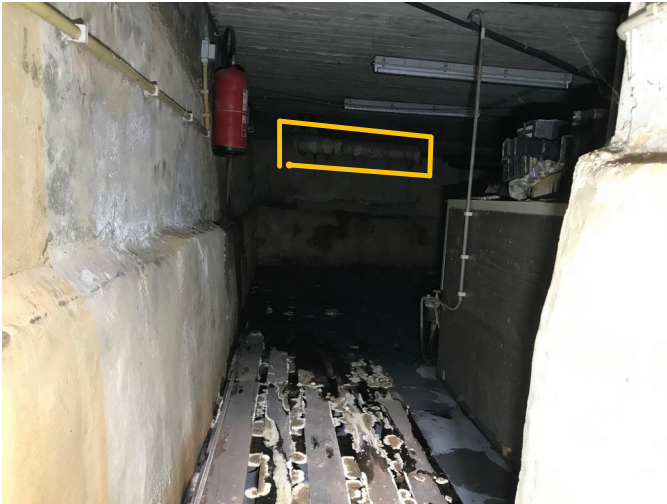
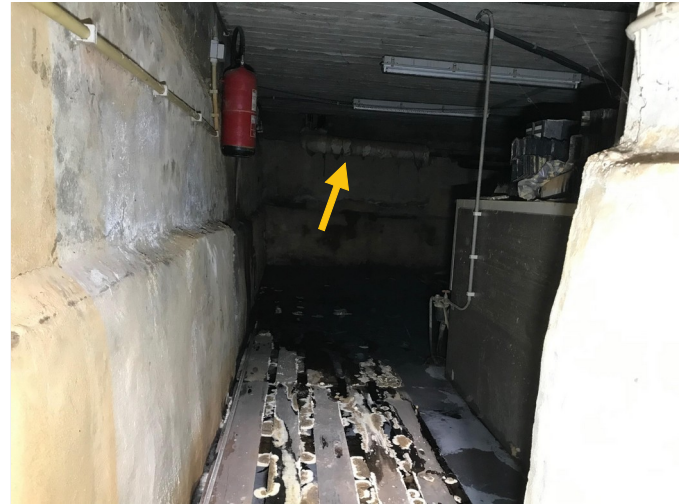
| Eindbeoordeling materiaalrisico | Hoog materiaalrisico en/of hoge kans op vezelvrijgave |

| Asbestsoort (vezeltype) | Crocidoliet aanwezig |
| Asbestconcentratie | Hoog ( $\geq 50\%$ ) |
| Toestand van het materiaal | Matig beschadigd, matig verweerd |

| <b>Opmerking</b> | Buisisolatie in kamer 2 werd positief op asbest getest. De buisisolatie in de onderliggende kelder kon niet bemonsterd worden doordat de kelder onder water staat. Laat daarom bijkomende staalnames uitvoeren wanneer de isolatie bereikbaar wordt. |

- Verwijder dit asbestmateriaal zo snel mogelijk. Volg de toestand goed op.
- Voer bijkomende staalname(s) uit.

- Hermetische zone (erkend asbestverwijderaar)  
Bepoetste buisisolatie mag enkel verwijderd worden door een erkend asbestverwijderaar in een hermetische zone.

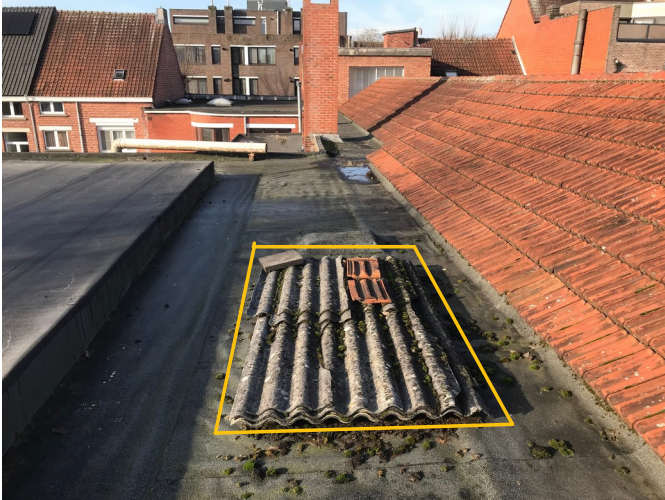
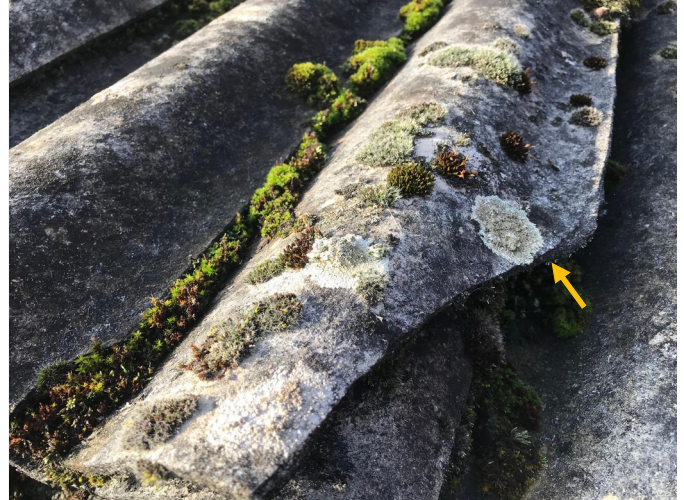
## Fiche 2: Asbestcement golfplaten (gedemonteerd op dak)

| Aanwezige resten | Gedemonteerde golfplaten op het dak |

- Verwijder het asbestafval.

- Eenvoudige handelingen: mag via doe-het-zelf of door werknemer(s) met opleidingsattest eenvoudige handelingen  
Hechtgebonden asbestmaterialen zoals deze golfplaten mag u zelf verwijderen als bij de verwijdering de toestand niet wijzigt. Gedemonteerd materiaal met asbest, moet u (laten) afvoeren als asbestafval. Voer het asbestafval af naar het recyclagepark, laat het ophalen door een geregistreerd inzamelaar of via uw aannemer

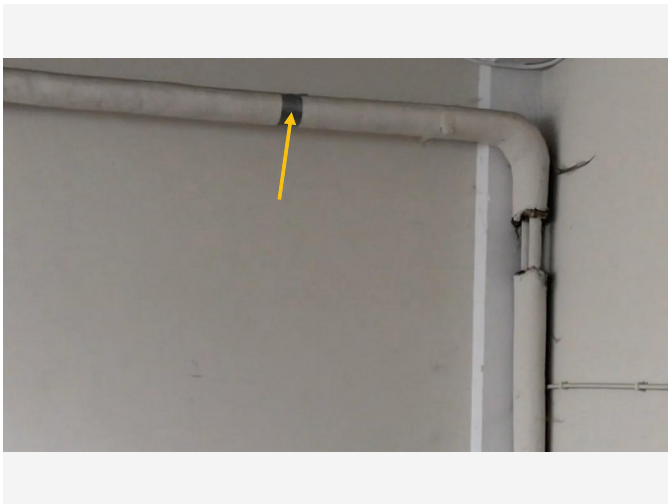
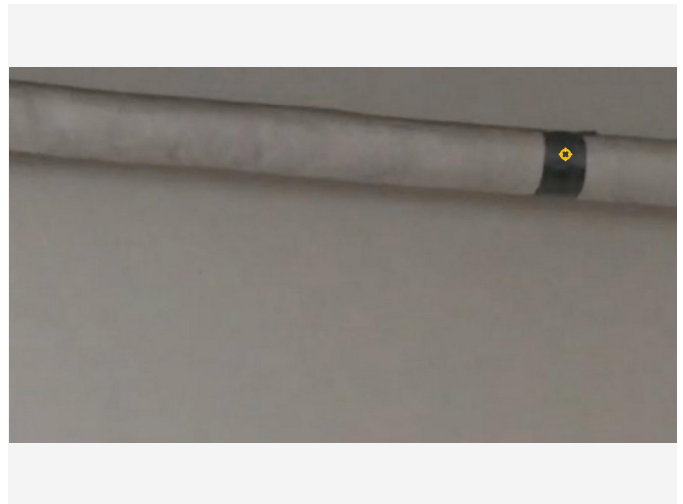
| Eindbeoordeling materiaalrisico | Hoog materiaalrisico en/of hoge kans op vezelvrijgave |

| Asbestsoort (vezeltype) | Amfibool aanwezig, uitgezonderd crocidoliet |
| Toestand van het materiaal | Matig beschadigd, matig verweerd |

| # | Type | Referentie | Resultaat |
|---|---|---|---|
| 3.1 | Mengmonster | 10 | Amosiet, Chrysotiel |

- Zorg voor een veilig beheer. Vermijd het beschadigen van het asbestmateriaal. Controleer de toestand jaarlijks op wijzigingen.
- Sluit de ruimte luchtdicht af en vermijd het betreden van de ruimte.
- Scherm in afwachting van verwijdering het asbestmateriaal af van luchtstromingen en verstoring: bijvoorbeeld door het te verpakken, te fixeren, af te dekken, signalisatie - afbakening aan te brengen, ...
- Verwijder dit asbestmateriaal zo snel mogelijk. Volg de toestand goed op.

- Hermetische zone (erkend asbestverwijderaar)  
Deze toepassing mag enkel verwijderd worden door een erkend asbestverwijderaar in een hermetische zone.

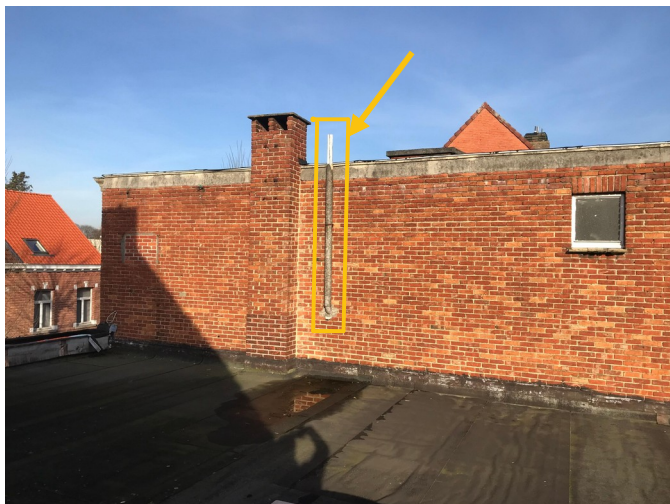
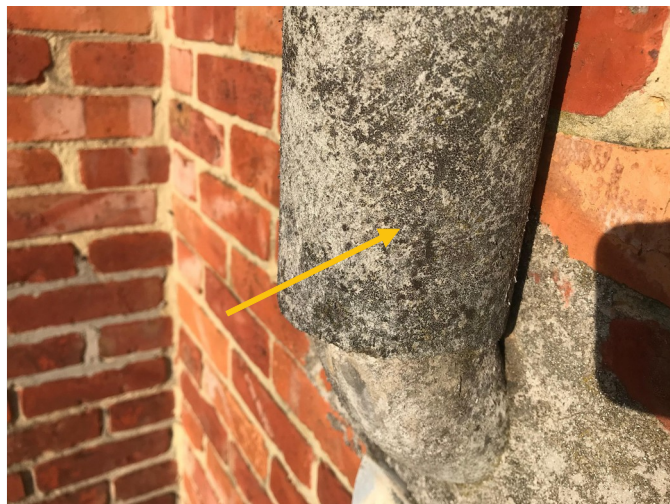
| Eindbeoordeling materiaalrisico | Verhoogd materiaalrisico en/of verhoogde kans op vezelvrijgave |

| Asbestsoort (vezeltype) | Crocidoliet aanwezig |
| Toestand van het materiaal | Matig beschadigd, matig verweerd |

- Verwijder dit asbestmateriaal zo snel mogelijk. Volg de toestand goed op.

- Eenvoudige handelingen: mag via doe-het-zelf of door werknemer(s) met opleidingsattest eenvoudige handelingen  
Hechtgebonden asbestmaterialen zoals deze schouwpijp mag u zelf verwijderen als bij de verwijdering de toestand niet wijzigt. Ziet u de verwijdering zelf niet zitten, dan kunt u ook een 'gewone' (dak)aannemer aanstellen waarvan de werknemers een geldig jaarlijks opleidingsattest 'eenvoudige handelingen' bezitten. Dat betekent dat zij kennis hebben over hoe ze materialen met asbest herkennen en veilig kunnen verwijderen. Gedemonteerd materiaal met asbest, moet u (laten) afvoeren als asbestafval. Voer het asbestafval af naar het recyclagepark, laat het ophalen door een geregistreerd inzamelaar of via uw aannemer.

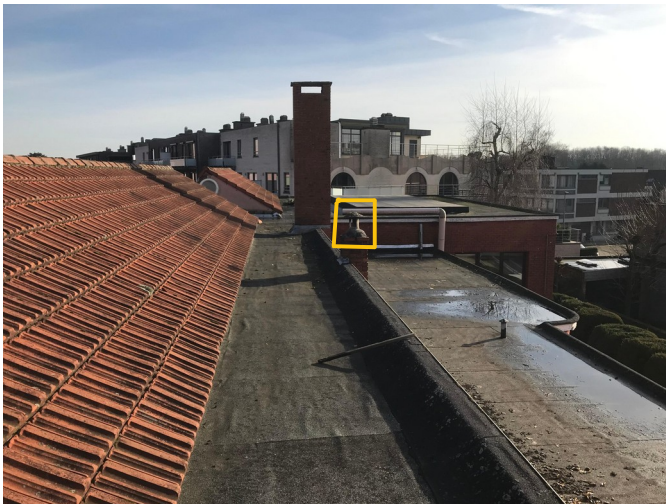
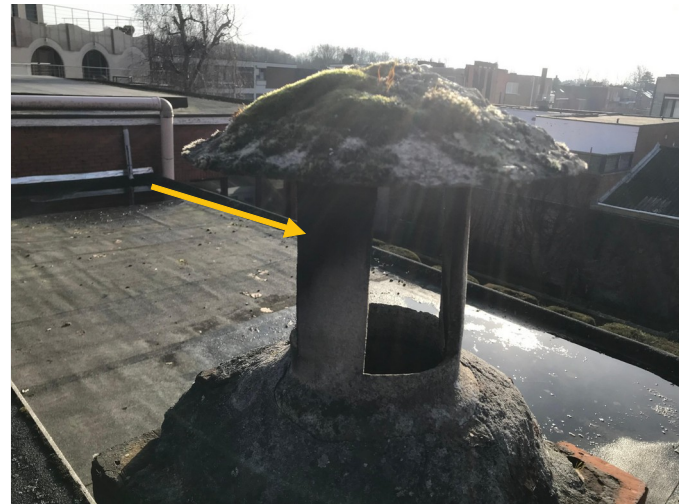
| Eindbeoordeling materiaalrisico | Verhoogd materiaalrisico en/of verhoogde kans op vezelvrijgave |

| Asbestsoort (vezeltype) | Crocidoliet aanwezig |
| Toestand van het materiaal | Matig beschadigd, matig verweerd |

- Zorg voor een veilig beheer. Vermijd het beschadigen van het asbestmateriaal. Controleer de toestand jaarlijks op wijzigingen.

- Eenvoudige handelingen: mag via doe-het-zelf of door werknemer(s) met opleidingsattest eenvoudige handelingen  
Hechtgebonden asbesttoepassingen mag je zelf verwijderen indien je de toestand niet wijzigt. Verwijder de kap, verpak deze dubbel en voer deze af als asbestafval naar het recyclagepark.

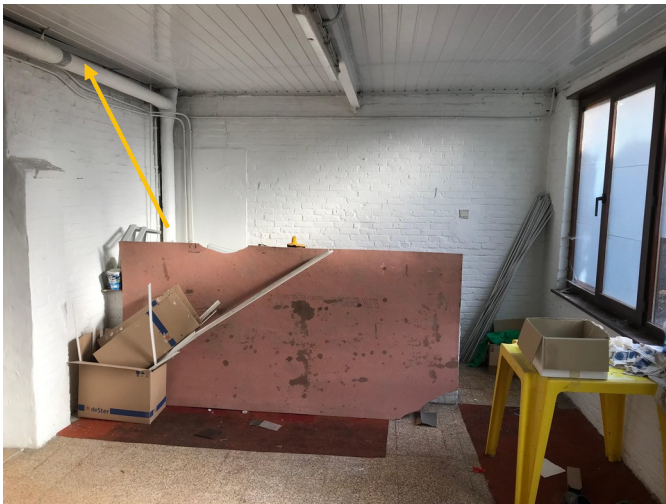
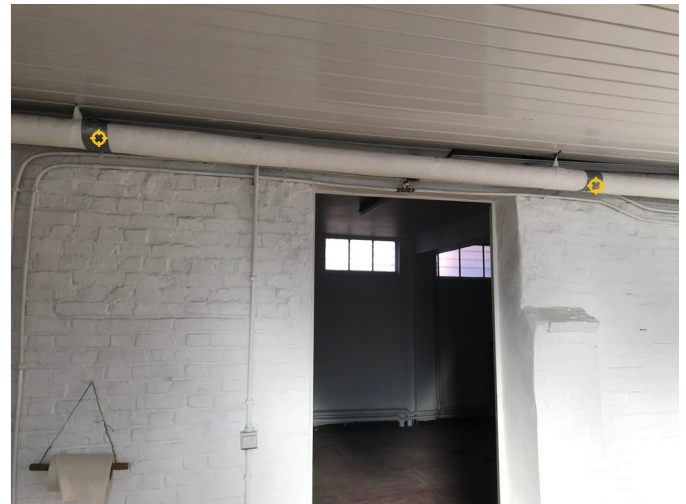
| Opmerking | OPGELET: de buisisolatie loopt door naar beneden tot kelder 2 |

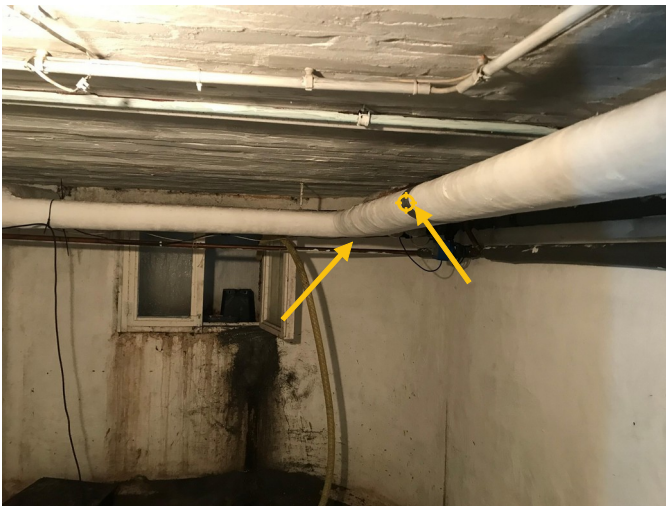
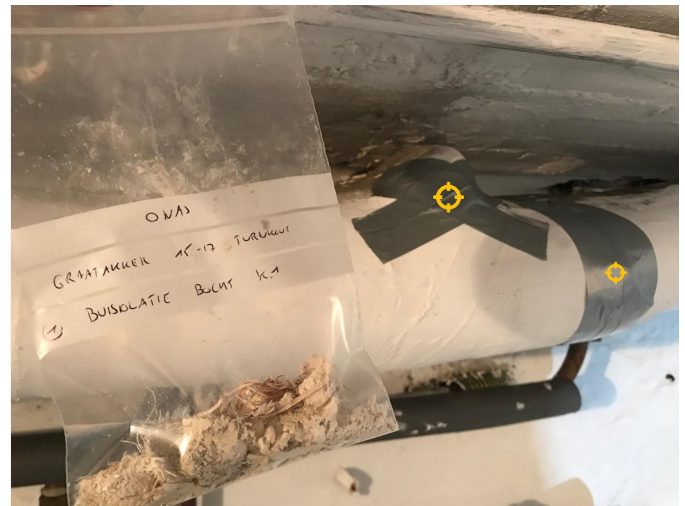
## Fiche 14: Buisisolatie kelder 1

Geen asbest

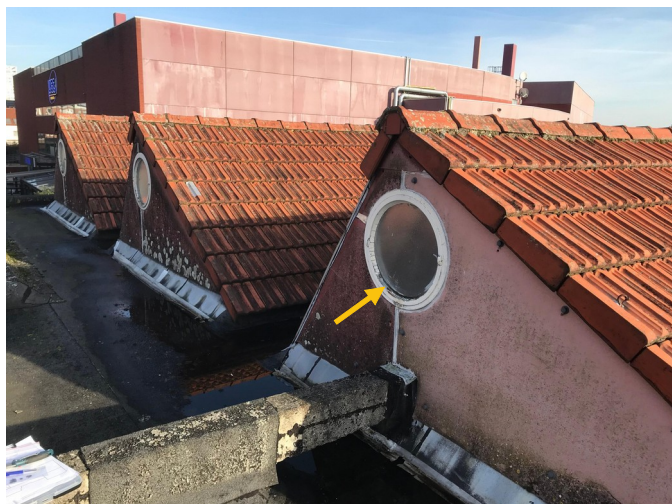
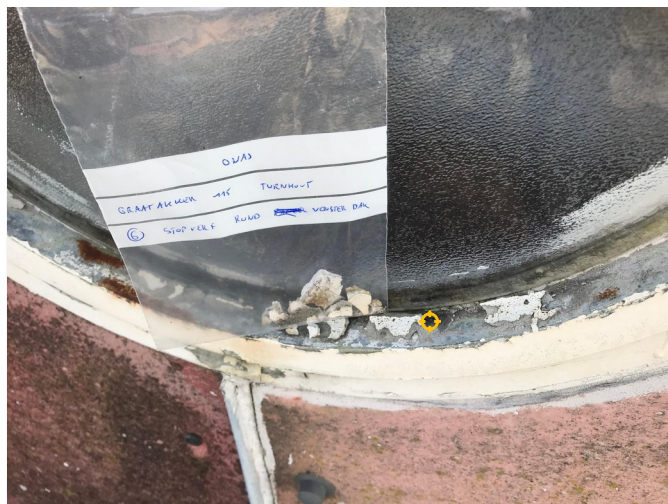
## Fiche 15: Mastiek tussen glas en raam ronde dakramen

Geen asbest

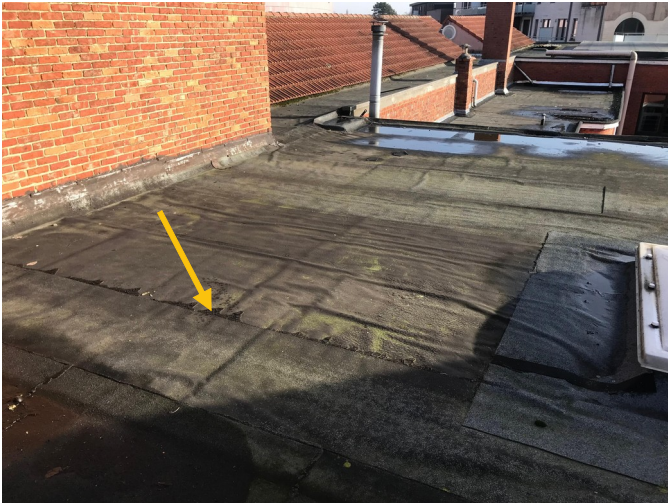
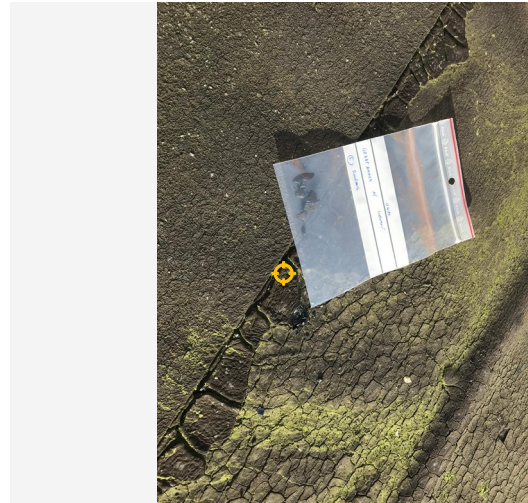
## Fiche 16: Roofing met staalname

Geen asbest

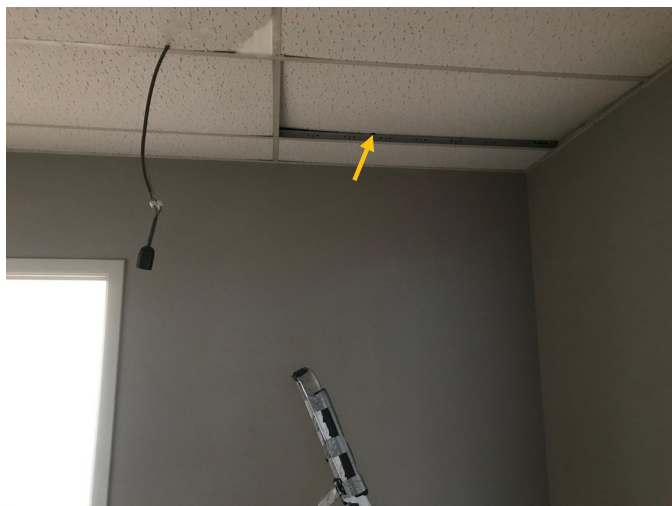
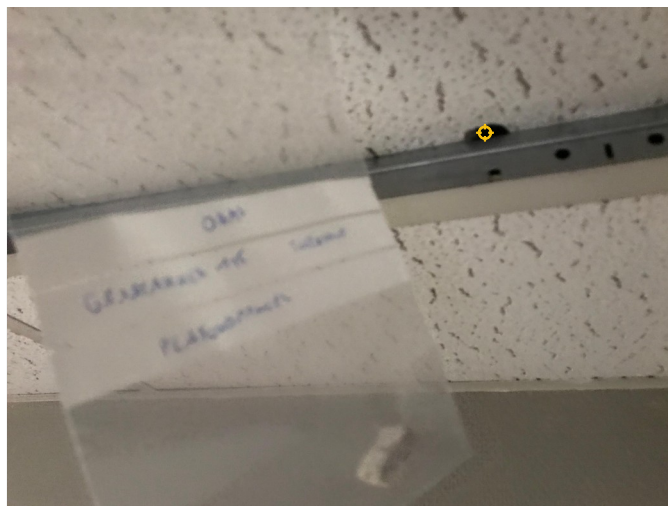
## Fiche 17: Plafondpanelen (1ste verd.)

Geen asbest

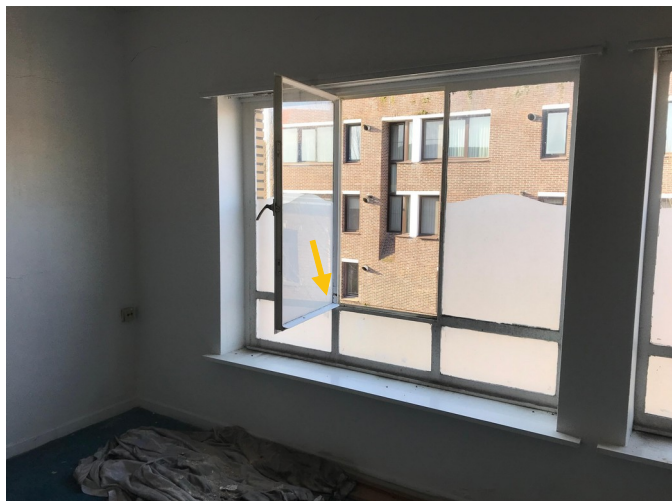
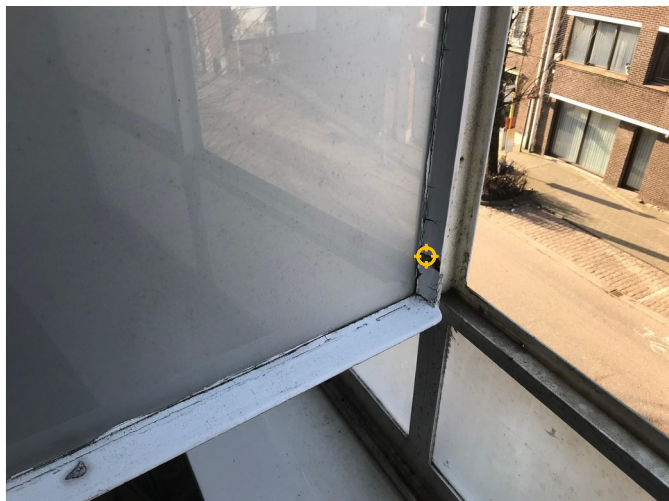
## Fiche 18: Mastiek tussen glas en raam (ramen staal+raam garage)

Geen asbest

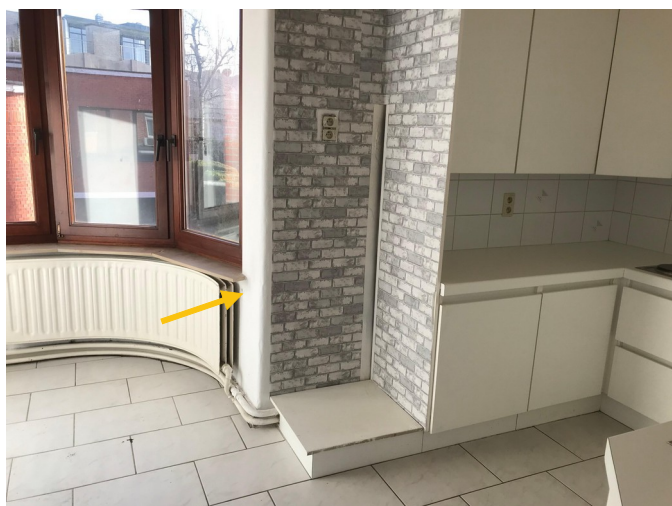
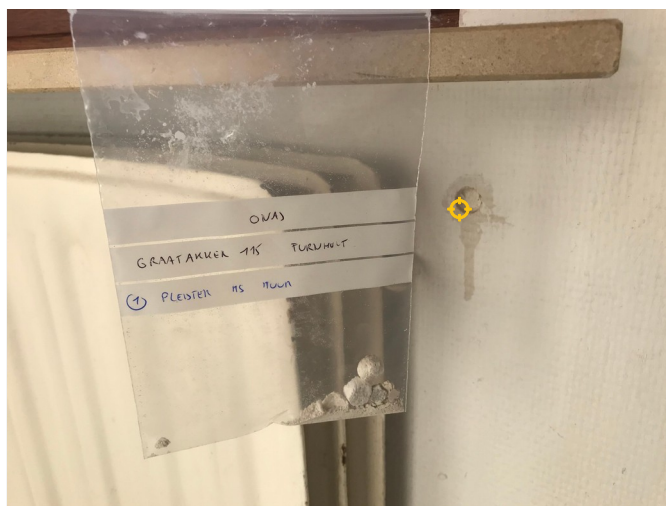
## Fiche 19: Pleister Mengstaal Muur

Geen asbest

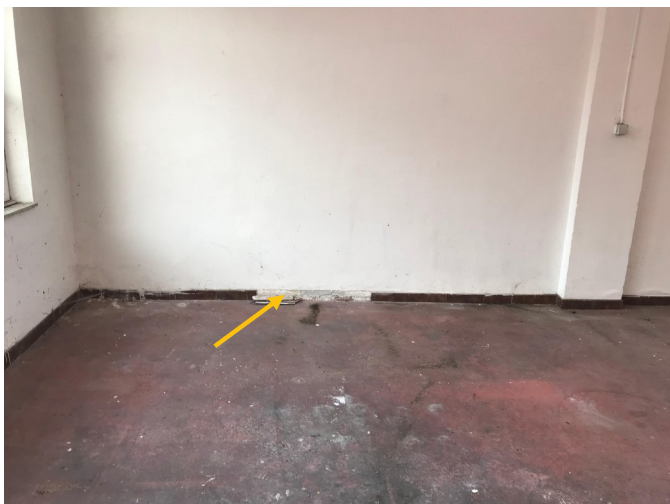
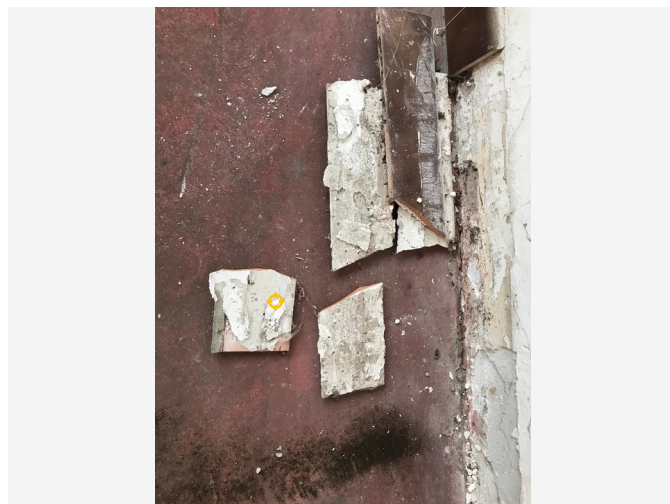
## Fiche 20: Tegellijm plint

Geen asbest

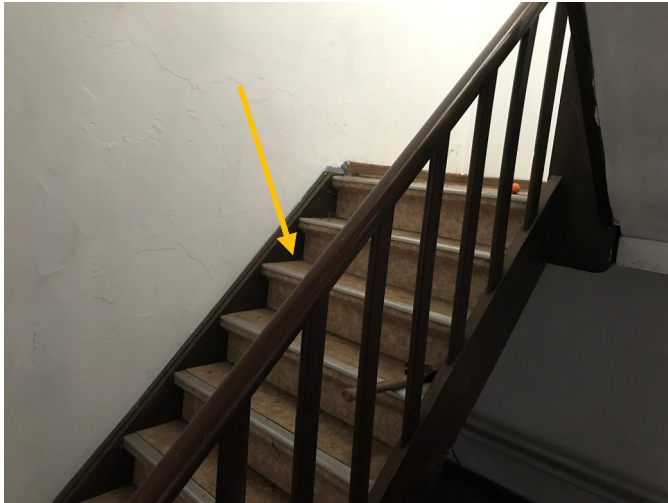
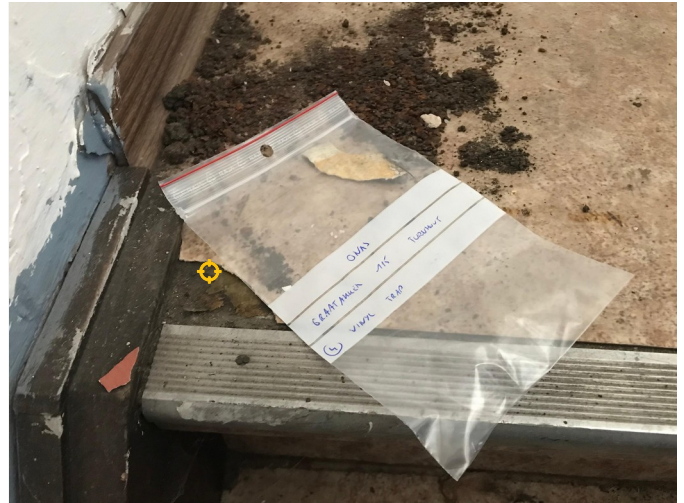
## Fiche 21: Vloerzeil vinyl traphal

Geen asbest

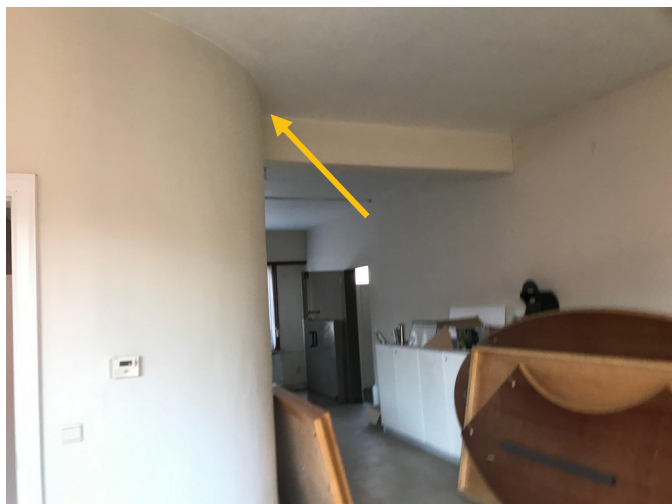
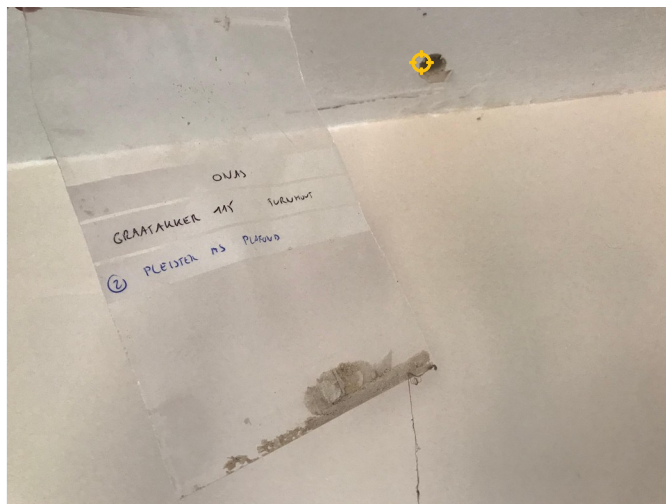
## Fiche 22: Pleister Mengstaal Plafond

Geen asbest
