Asbestinventarisatetest

Klei 6, 1745 Opwijk

Attestnummer : 20230622-000567.002

Niet-asbestveilig

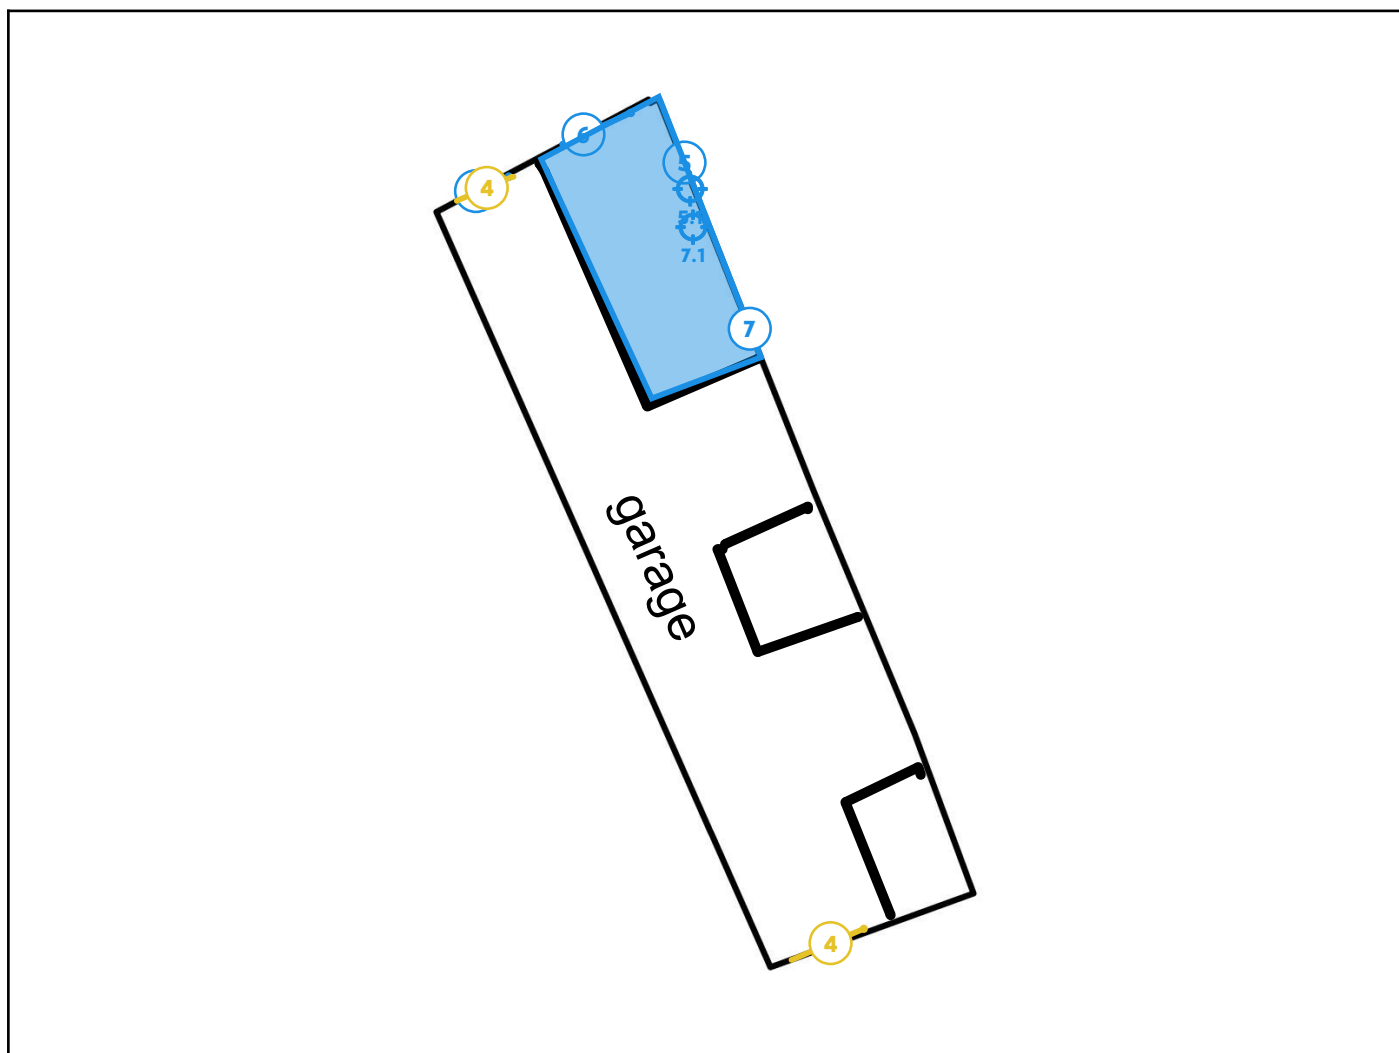
Plan 1.1: Garage

Beschrijving	Type	Actie
4. Toegangspoorten	Asbestmateriaal	Zorgvuldig beheren
5. Pleister muur	Geen asbest	-
5.1 Code: MM3	Mengmonster	-
6. Kit ramen	Geen asbest	-
7. Pleisrer plafond	Geen asbest	-
7.1 Code: MM4	Mengmonster	-

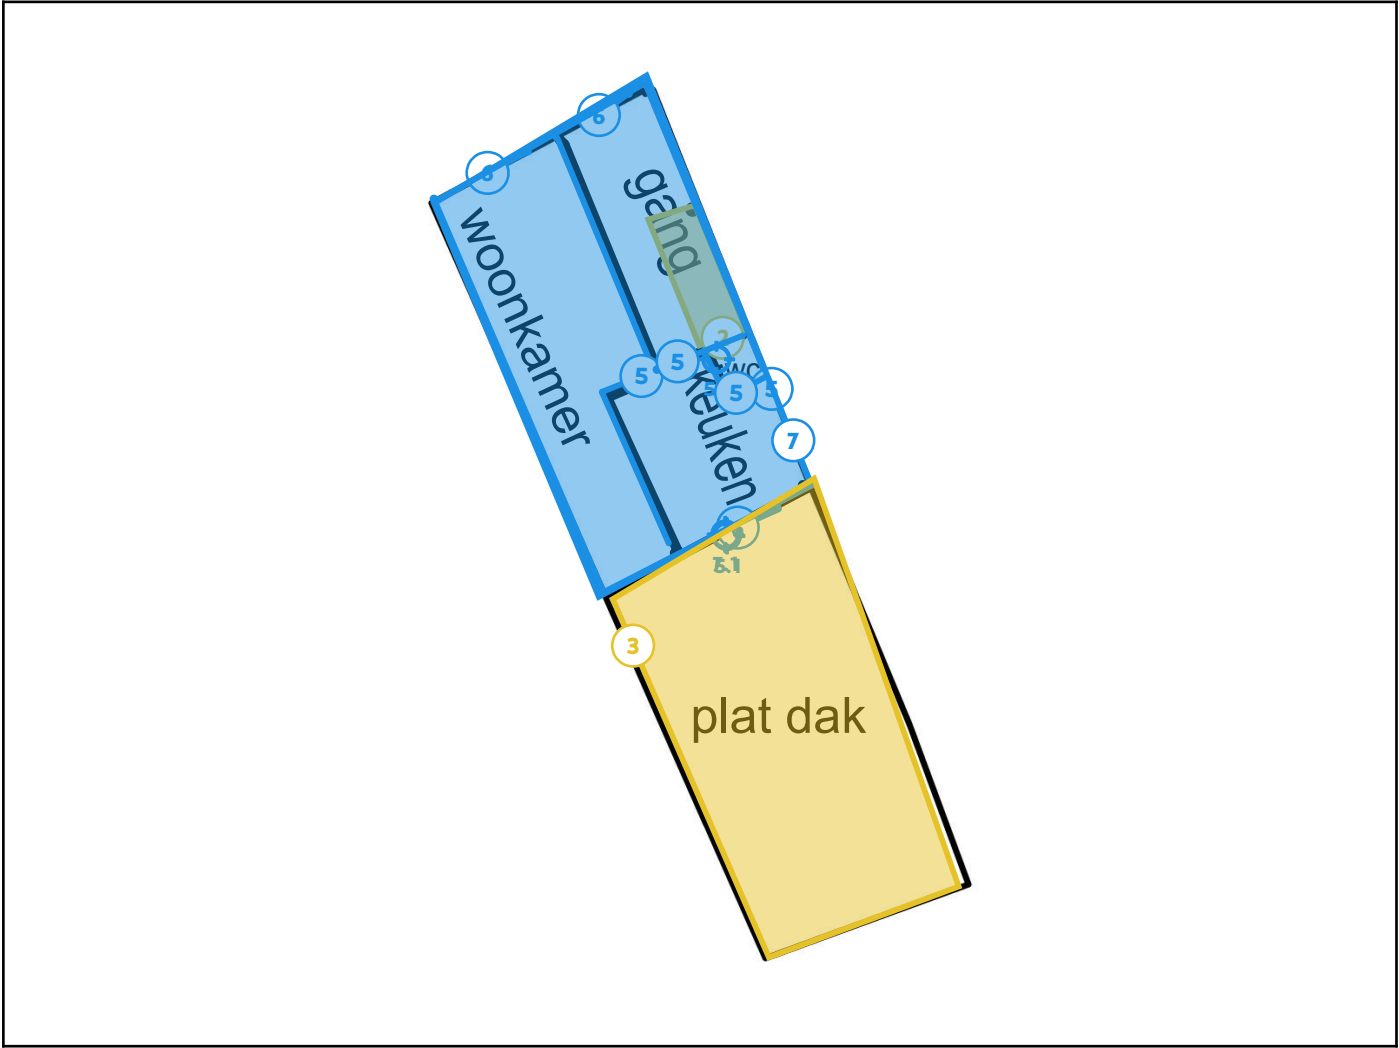
Plan 1.2: Eerste verdieping

Beschrijving	Type	Actie
2. Treden trap +1	Asbestmateriaal	Zorgvuldig beheren
3. Roofing	Asbestmateriaal	Zorgvuldig beheren
5. Pleister muur	Geen asbest	-
5.1 Code: MM3	Mengmonster	-
6. Kit ramen	Geen asbest	-
7. Pleisrer plafond	Geen asbest	-
7.1 Code: MM4	Mengmonster	-

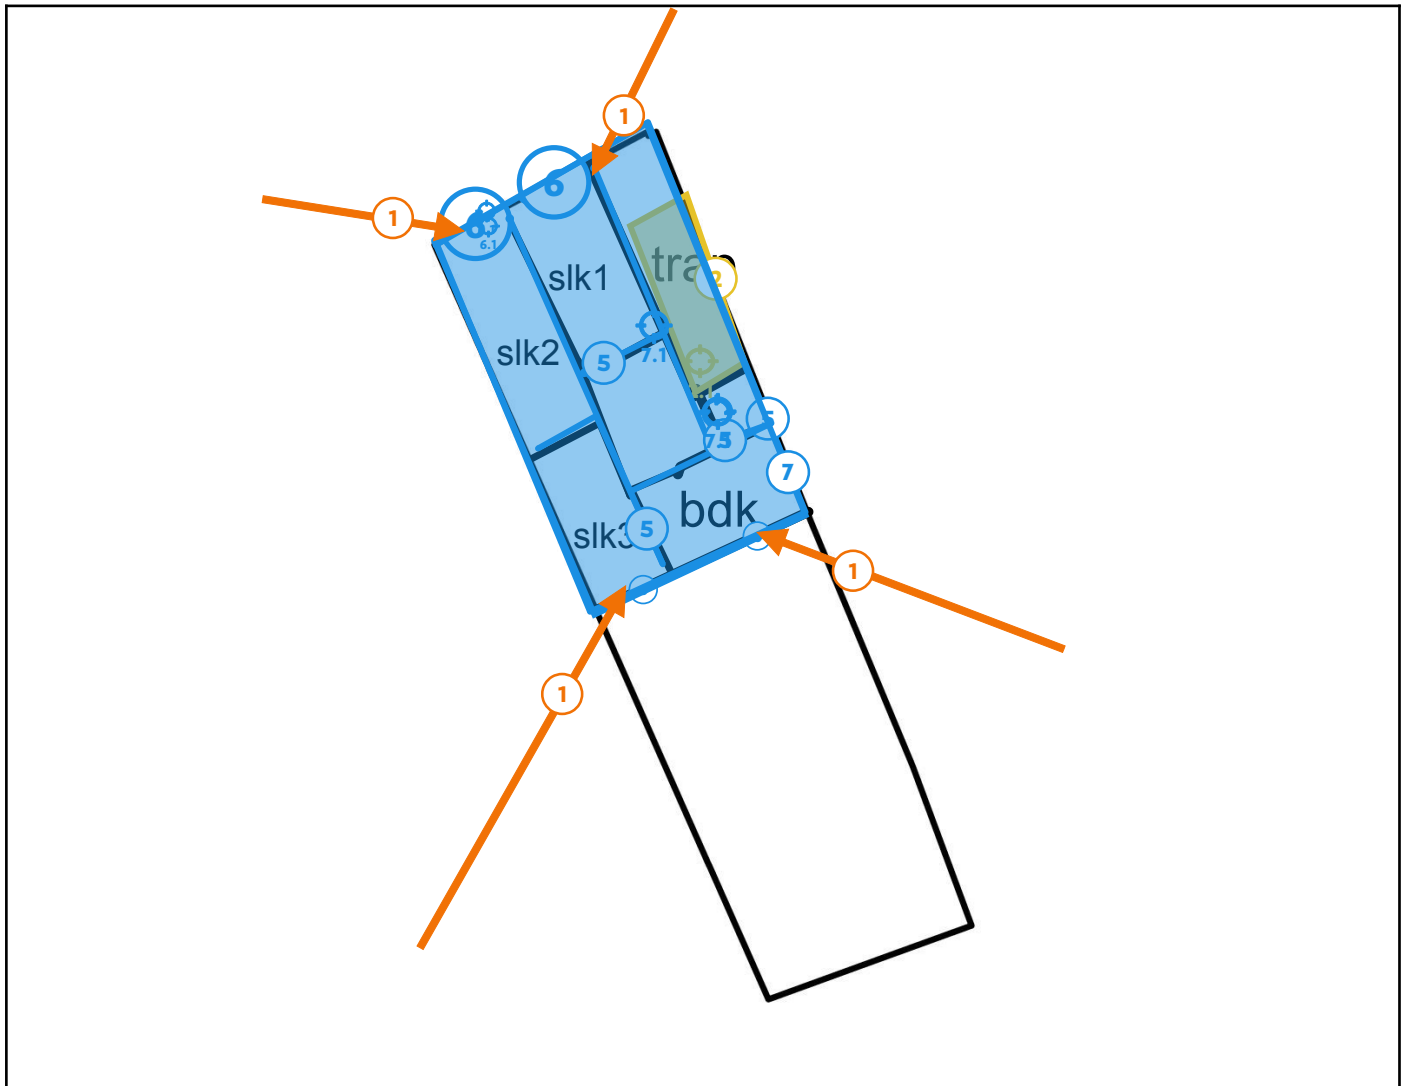
Plan 1.3: Tweede verdieping

Beschrijving	Type	Actie
1. Ieren dakkapel	Asbestmateriaal	Verwijderen
2. Treden trap +1	Asbestmateriaal	Zorgvuldig beheren
2.1 Code: MM2	Puntmonster	-
5. Pleister muur	Geen asbest	-
5.1 Code: MM3	Mengmonster	-
6. Kit ramen	Geen asbest	-

6.1 Code: MM1	Mengmonster	-
7. Pleisrer plafond	Geen asbest	-
7.1 Code: MM4	Mengmonster	-

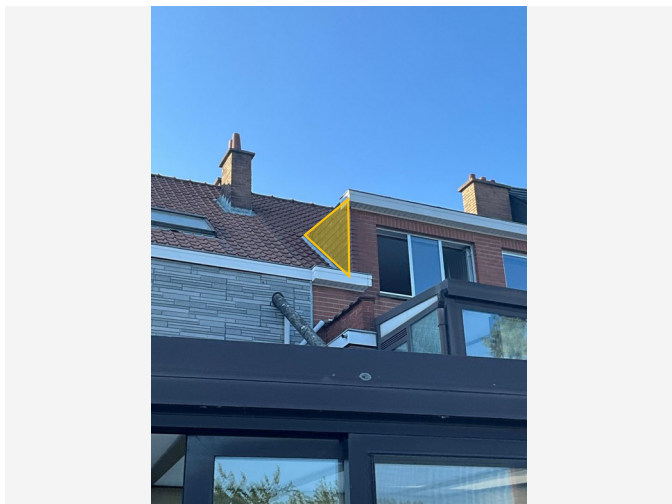
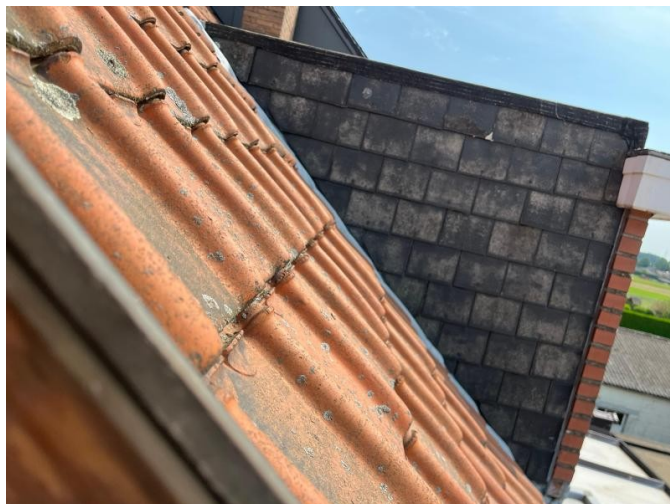
Het asbestmateriaal valt onder de mijlpaal van 2034.

Verwijderen

Eindbeoordeling materiaalarisico	Laag materiaalarisico en/of verlaagde kans op vezelvrijgave
----------------------------------	---

Gebondenheid	Categorie 1: hechtgebonden in oorsprong
Asbestsoort (vezeltype)	Crocidoliet aanwezig
Asbestconcentratie	Laag (< 50%)
Afschermingsgraad van het gehele materiaal	Geheel of deels vrij aan de buitenlucht
Toestand van het materiaal	Onbeschadigd, niet verweerd

Beschrijving	leien dakkapel
Omgeving	Buiten
Primaire drager	Wand buitenschil
Asbestmateriaal	Dak- en gevelbekleding - Lei, shingle
Bindmiddel van asbestmateriaal	Cement
Gebondenheid op basis van bindmiddel	Hecht
Hoeveelheid (oppervlakte - aantal)	• 8,00 m ² - 1 stuk
Totale oppervlakte	8,00 m ²
Eenvoudig bereikbaar	Ja
Bevestigingswijze	• Geschroefd
Identificatiemethode	Vaststelling zonder monstername

- Zorg voor een veilig beheer. Vermijd het beschadigen van het asbestmateriaal. Controleer de toestand jaarlijks op wijzigingen.

- Eenvoudige handelingen: enkel door erkend asbestverwijderaar
Materiaal is in zeer hecht gebonden toestand en in zijn geheel te verwijderen

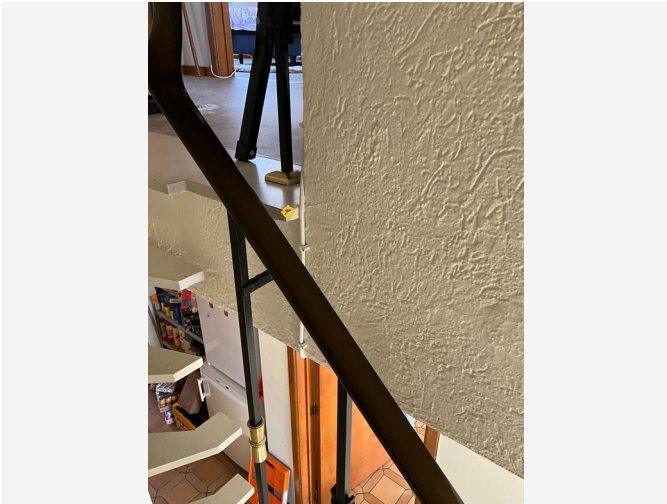
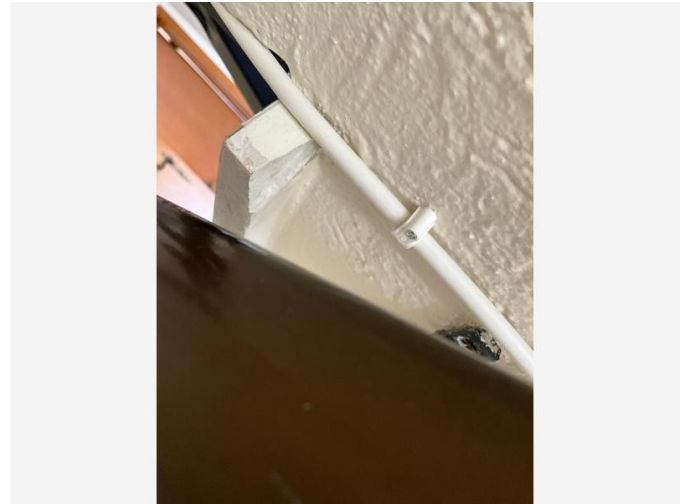
Het asbestmateriaal valt onder de mijlpaal van 2040.

Zorgvuldig beheren

Eindbeoordeling materiaalrisico	Zeer laag materiaalrisico en/of zeer lage kans op vezelvrijgave
---------------------------------	---

Gebondenheid	Categorie 1: hechtgebonden in oorsprong
Asbestsoort (vezeltype)	Alleen chrysotiel
Asbestconcentratie	Laag (< 50%)
Afschermingsgraad van het gehele materiaal	Geheel of deels (ook) vrij aan de binnenlucht
Toestand van het materiaal	Onbeschadigd, niet verweerd

#	Type	Referentie	Resultaat
2.1	Puntmonster	MM2	Chrysotiel

Beschrijving	Treden trap +1
Omgeving	Binnen
Primaire drager	Vaste trap, vaste ladder
Asbestmateriaal	Plaat, paneel, tablet - Type Massal
Bindmiddel van asbestmateriaal	Cement
Gebondenheid op basis van bindmiddel	Hecht
Hoeveelheid (oppervlakte - dikte - aantal)	• 8,00 m ² - 2,00 cm - 1 stuk
Totaal volume	0,16 m ³

- Zorg voor een veilig beheer. Vermijd het beschadigen van het asbestmateriaal. Controleer de toestand jaarlijks op wijzigingen.

- Eenvoudige handelingen: enkel door erkend asbestverwijderaar
Materiaal is in zeer hecht gebonden toestand en makkelijk in zijn geheel te verwijderen.
Bij het losschroeven kan er risico ontstaan op het vrijkomen van vezels

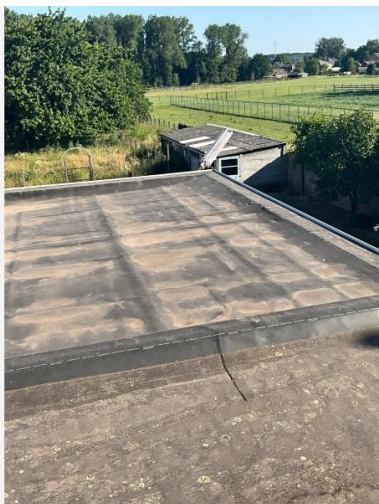
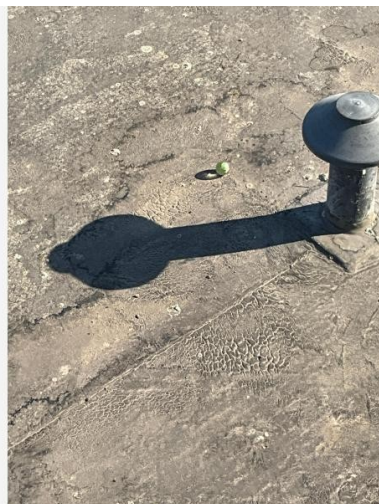
Het asbestmateriaal valt onder de mijlpaal van 2040.

Zorgvuldig beheren

Eindbeoordeling materiaalarisico	Laag materiaalarisico en/of verlaagde kans op vezelvrijgave
----------------------------------	---

Gebondenheid	Categorie 1: hechtgebonden in oorsprong
Asbestsoort (vezeltype)	Crocidoliet aanwezig
Asbestconcentratie	Laag (< 50%)
Afschermingsgraad van het gehele materiaal	Geheel of deels vrij aan de buitenlucht
Toestand van het materiaal	Onbeschadigd, niet verweerd

Beschrijving	Roofing
Omgeving	Buiten
Primaire drager	Plafond
Asbestmateriaal	Dak- en gevelbekleding - Roofing
Bindmiddel van asbestmateriaal	Bitumen (roofing, teer, asfalt)
Gebondenheid op basis van bindmiddel	Hecht
Hoeveelheid (oppervlakte - aantal)	• 51,00 m ² - 1 stuk
Totale oppervlakte	51,00 m ²
Eenvoudig bereikbaar	Ja
Bevestigingswijze	• Verlijmd, ingegoten, versmeerd

Identificatiemethode	Vaststelling zonder monstername Motivatie: Groot risico op structurele gevolgschade (lekschade, werking installatie,...)
Destructieve handeling voor identificatie	Nee
Opmerking	Geen staalname gezien er lekkage kan optreden

- Zorg voor een veilig beheer. Vermijd het beschadigen van het asbestmateriaal. Controleer de toestand jaarlijks op wijzigingen.

- Eenvoudige handelingen: enkel door erkend asbestverwijderaar
Materiaal is in zijn geheel te verwijderen en in zeer hecht gebonden toestand

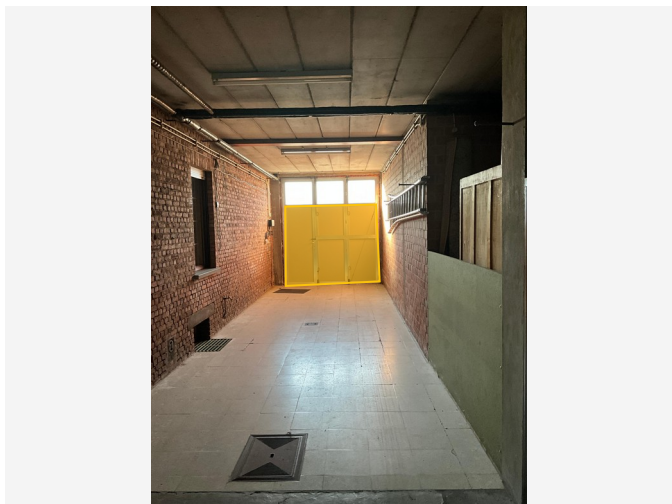
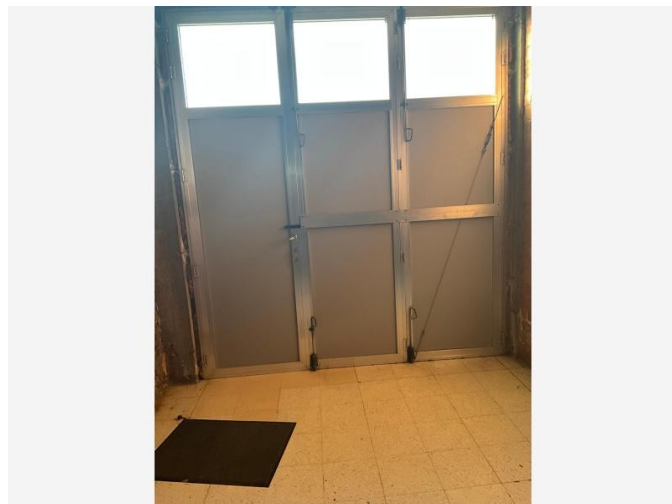
Het asbestmateriaal valt onder de mijlpaal van 2040.

Zorgvuldig beheren

Eindbeoordeling materiaalrisico	Laag materiaalrisico en/of verlaagde kans op vezelvrijgave
---------------------------------	--

Gebondenheid	Categorie 1: hechtgebonden in oorsprong
Asbestsoort (vezeltype)	Crocidoliet aanwezig
Asbestconcentratie	Laag (< 50%)
Afschermingsgraad van het gehele materiaal	Geheel of deels vrij aan de buitenlucht
Toestand van het materiaal	Onbeschadigd, niet verweerd

Beschrijving	Toegangspoorten
Omgeving	Grenst aan binnen- en buitenlucht
Primaire drager	Wandopening verticaal (raam, deur, ...)
Asbestmateriaal	Plaat, paneel, tablet - Geëmailleerd, type Glasal
Bindmiddel van asbestmateriaal	Cement
Gebondenheid op basis van bindmiddel	Hecht
Hoeveelheid (oppervlakte - dikte - aantal)	• 5,00 m ² - 0,50 cm - 1 stuk
Totaal volume	0,025 m ³
Eenvoudig bereikbaar	Ja
Bevestigingswijze	• Geklemd
Identificatiemethode	Vaststelling zonder monsternamen

- Zorg voor een veilig beheer. Vermijd het beschadigen van het asbestmateriaal. Controleer de toestand jaarlijks op wijzigingen.

- Eenvoudige handelingen: enkel door erkend asbestverwijderaar
Materiaal is in zeer hecht gebonden toestand en makkelijk in zijn geheel te verwijderen

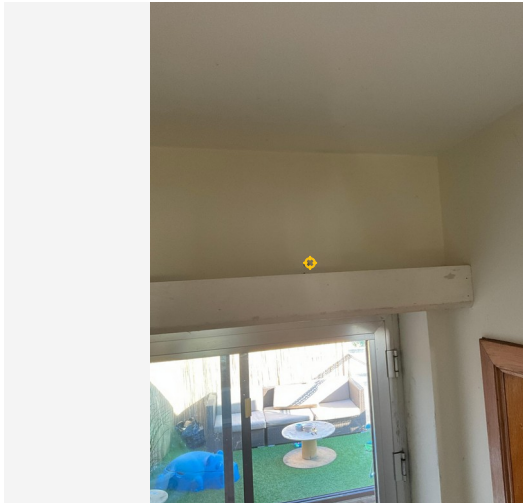
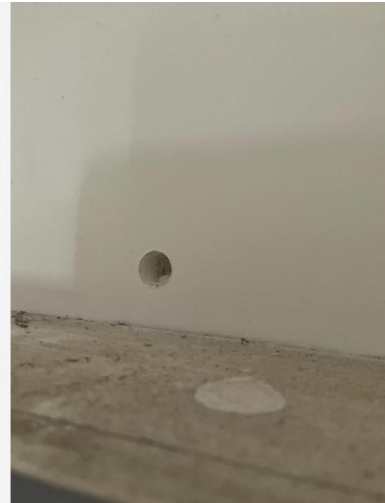
Fiche 5: Pleister muur

Geen asbest

#	Type	Referentie	Resultaat
5.1	Mengmonster	MM3	Geen asbest

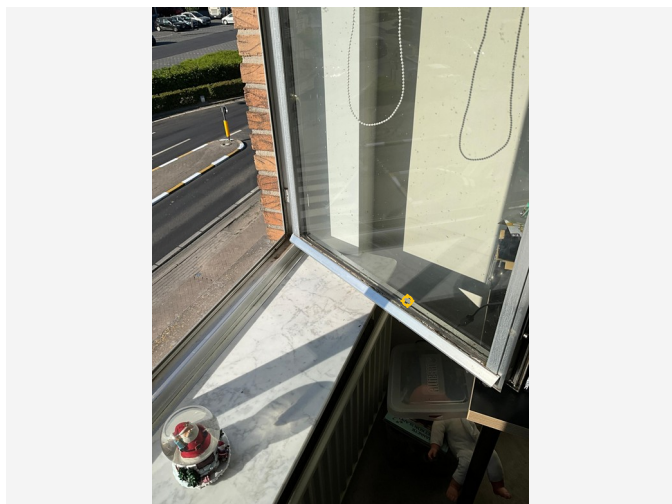
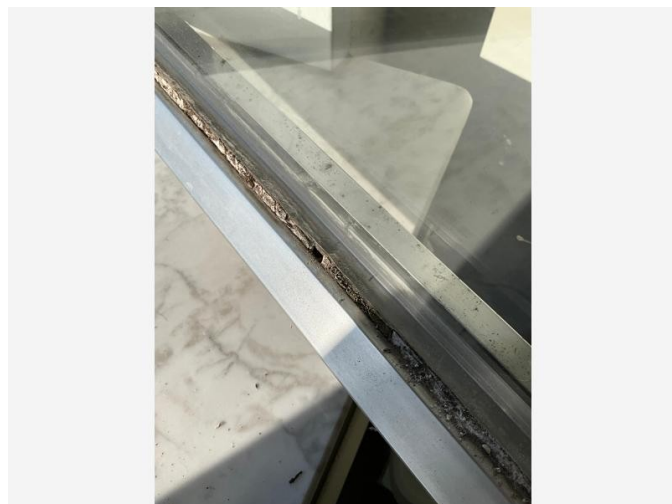
Fiche 6: Kit ramen

Geen asbest

#	Type	Referentie	Resultaat
6.1	Mengmonster	MM1	Geen asbest

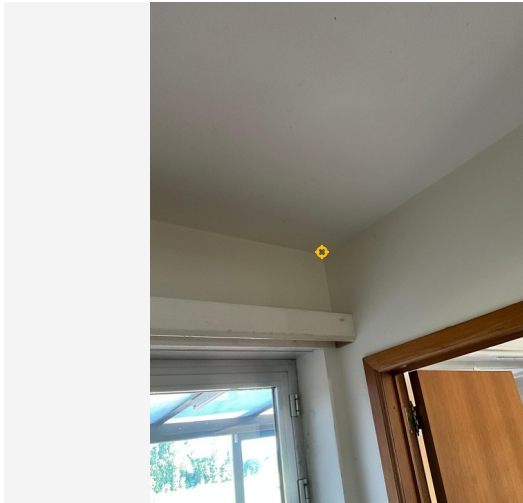
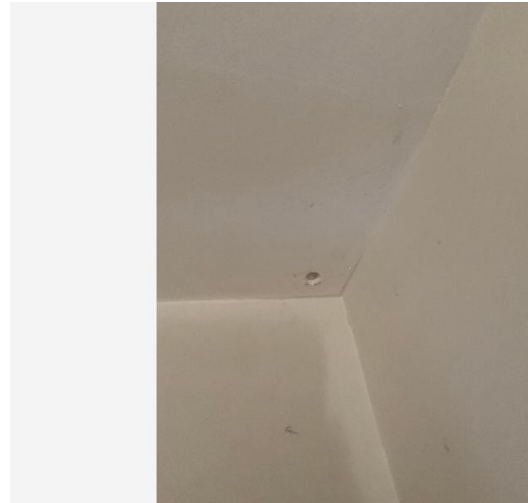
Fiche 7: Pleisrer plafond

Geen asbest

#	Type	Referentie	Resultaat
7.1	Mengmonster	MM4	Geen asbest
