# Asbestinventarisatetest

Brusselseheerweg 43A, 9403 Ninove

Attestnummer : 20240403-000395.000

Uitgegeven op : 03.04.2024

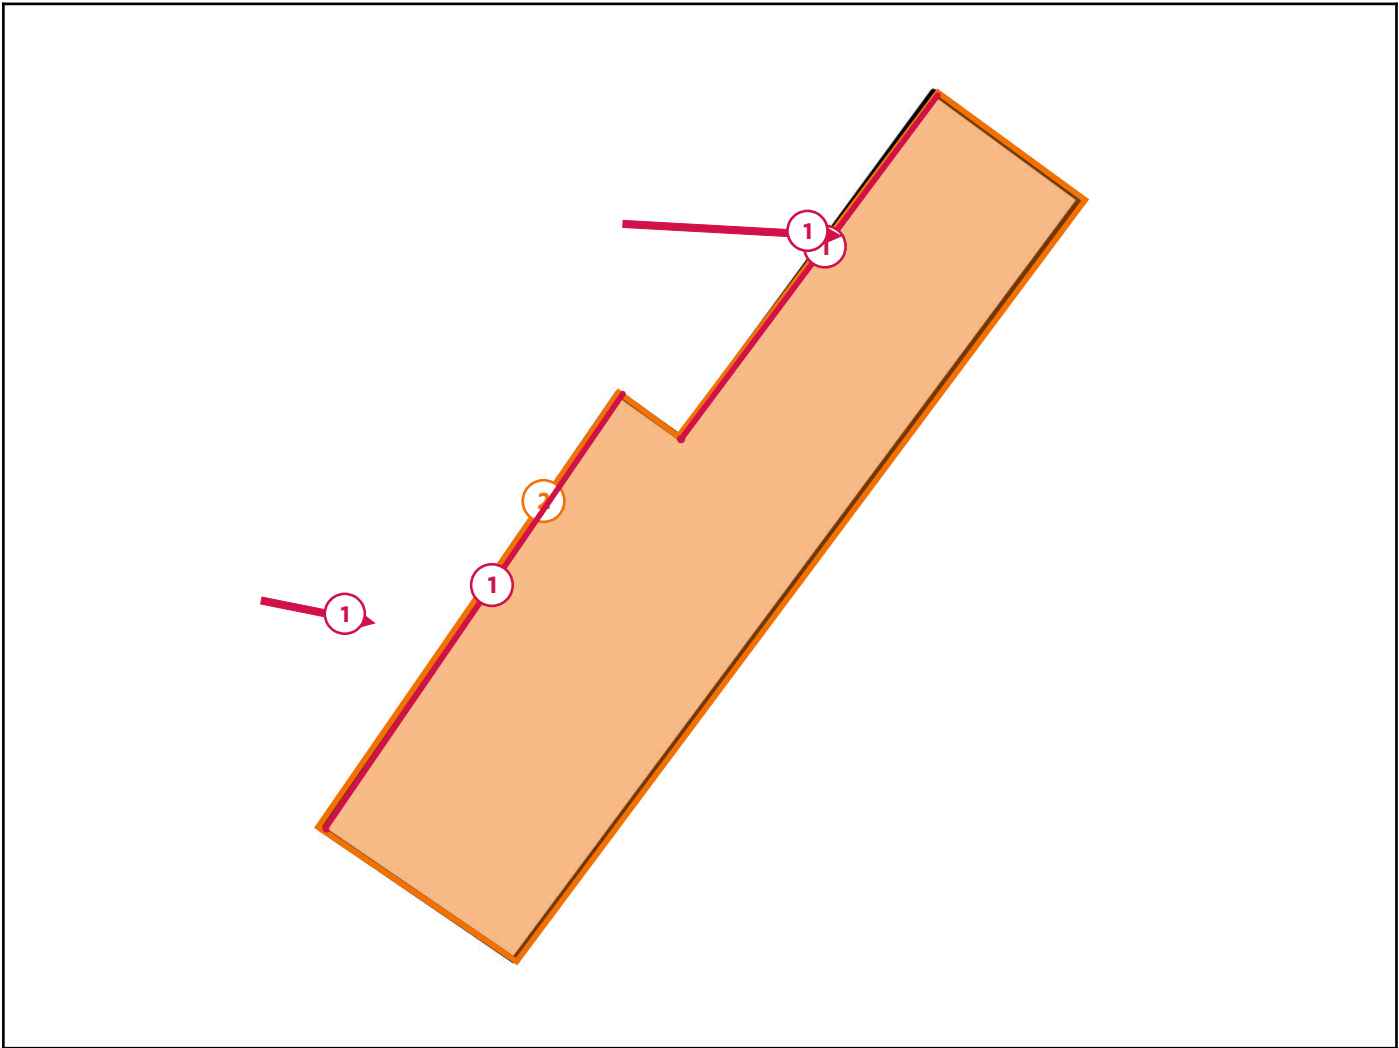
## Plan 2.1: Bijgebouw plan

| Beschrijving | Type | Actie |
|---|---|---|
| 1. Slib in dakgoot overkapping | Asbestmateriaal | Dringend verwijderen |
| 2. Golfplaten dak overkapping | Asbestmateriaal | Verwijderen |

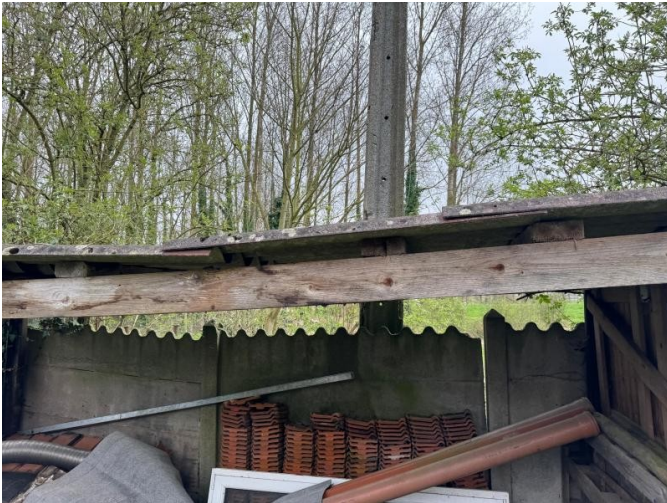
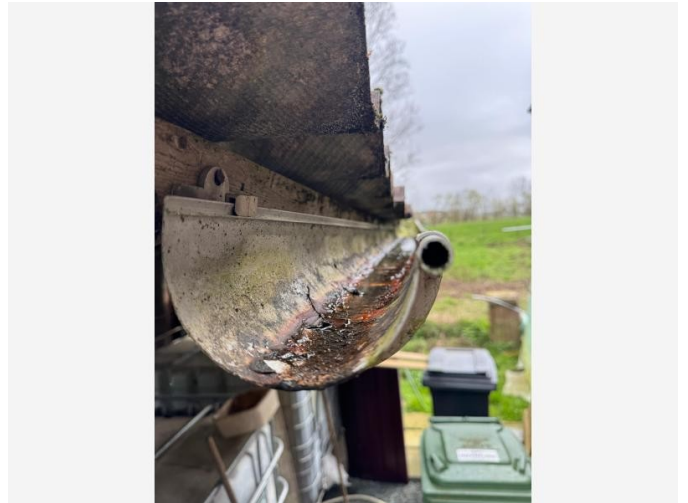
Het asbestmateriaal valt onder de mijlpaal van 2040.

**Dringend verwijderen**

| Beschrijving | Slib in dakgoot overkapping |
| Type afvalstof | Betreft resten (contaminatie) van verwerking of beschadiging |
| Bron van de resten | Golfplaten op het dak. |
| Gebondenheid resten | Niet hecht |
| Hoeveelheid (gewicht - aantal) | <ul style="list-style-type: none"><li>• 5,00 kg - 1 stuk</li></ul> |

- Verwijder het asbestafval.

- Eenvoudige handelingen: mag via doe-het-zelf of door werknemer(s) met opleidingsattest eenvoudige handelingen  
Dit slib mag als asbesthoudend afval verwijderd worden via doe-het-zelf.

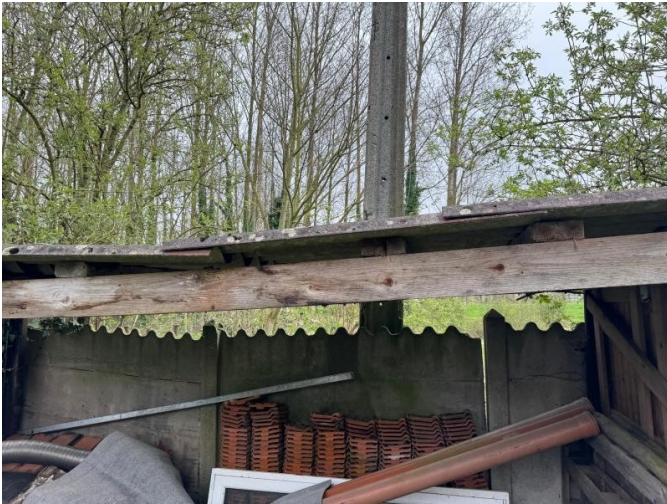
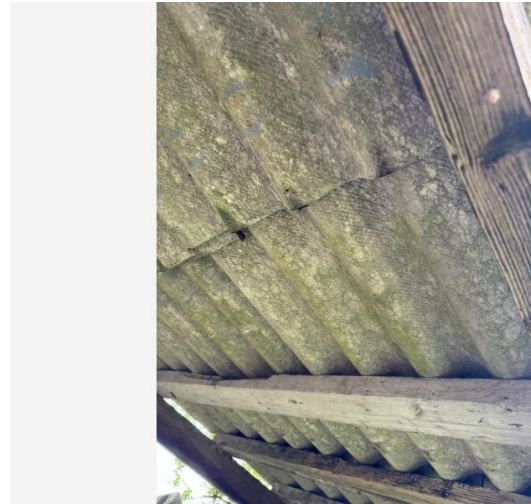
Het asbestmateriaal valt onder de mijlpaal van 2034.

Verwijderen

| Eindbeoordeling materiaalrisico | Verhoogd materiaalrisico en/of verhoogde kans op vezelvrijgave |

| Asbestsoort (vezeltype) | Crocidoliet aanwezig |
| Afschermingsgraad van het gehele materiaal | Geheel of deels vrij aan de buitenlucht |
| Toestand van het materiaal | Matig beschadigd, matig verweerd |

| Beschrijving | Golfplaten dak overkapping |
| Hoeveelheid (oppervlakte - aantal) | • 20,00 m <sup>2</sup> - 1 stuk |

- Verwijder dit asbestmateriaal zo snel mogelijk. Volg de toestand goed op.
- Hemelwater dat afspoelt van asbestcement daken of gevels kan asbestdeeltjes bevatten. Gebruik het enkel voor gesloten circuits (bv. spoelen toiletten). Reinig na het vervangen van het dak of de gevel de dakgoten en regenwaterput of -ton om asbesthoudend sediment of slib te verwijderen

- Eenvoudige handelingen: mag via doe-het-zelf of door werknemer(s) met opleidingsattest eenvoudige handelingen  
Golfplaten mogen verwijderd worden via doe-het-zelf.

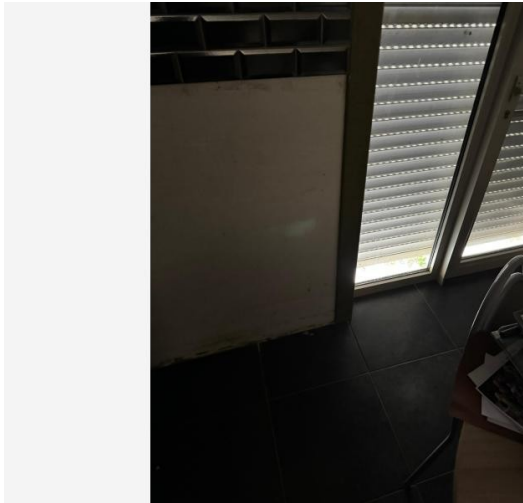
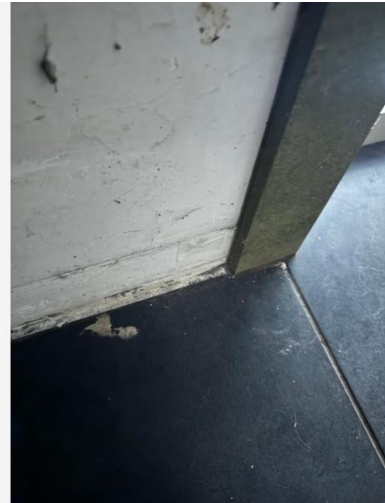
## Fiche 3: Pleisterwerk Muur

Geen asbest

| # | Type | Referentie | Resultaat |
|---|---|---|---|
| 3.1 | Mengmonster | 8181393 | Geen asbest |

| Beschrijving | Pleisterwerk Muur |

| Opmerking | <p>Een deel van de binnenmuren is gewoon blote baksteen.</p> <p>De plafonds bestaan uit gyproc &amp; MDF-platen. Hier en daar zijn de plafonds visueel afgewerkt met planchetten. Nergens was er pleisterwerk op het plafond zichtbaar en bereikbaar.</p> |
