# Asbestinventarisatetest

Kleine Bogaardestraat 53, 9990 Maldegem

Attestnummer : 20240410-000370.000

Uitgegeven op : 10.04.2024

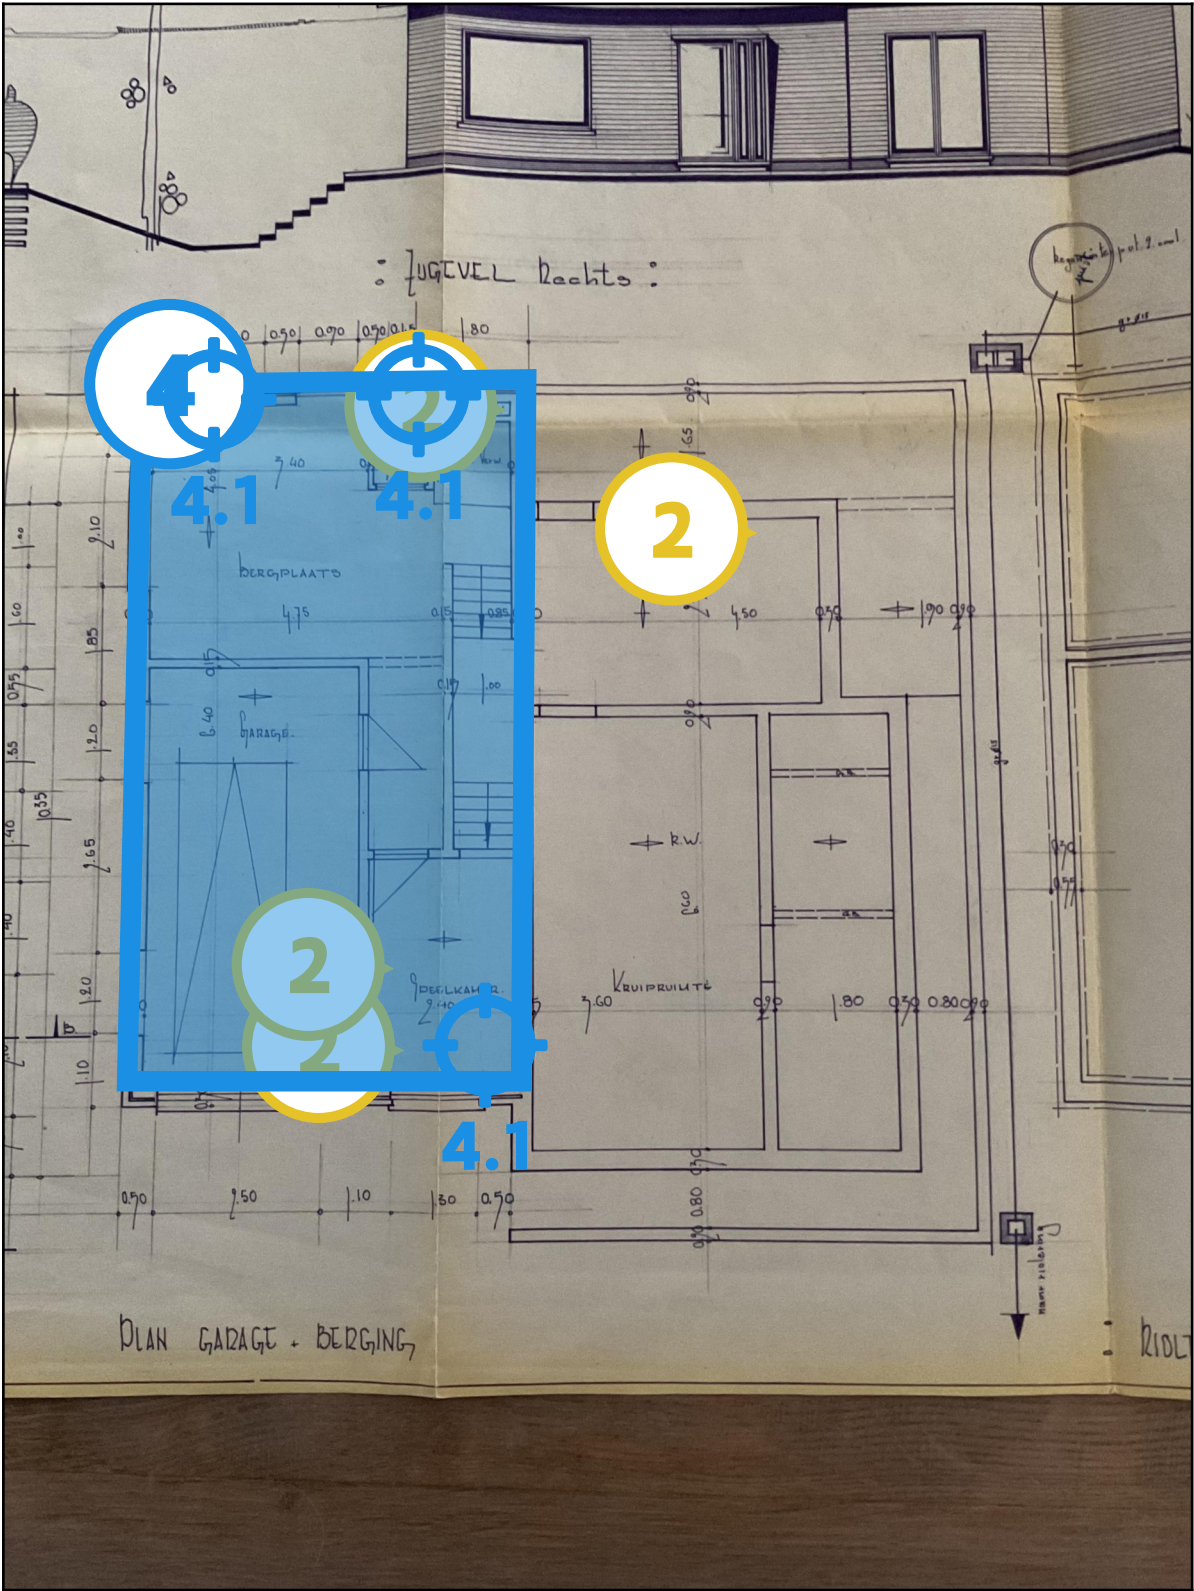
# Plan 1.2: Kelder

| 2. Bakeliet | Asbestmateriaal | Zorgvuldig beheren |

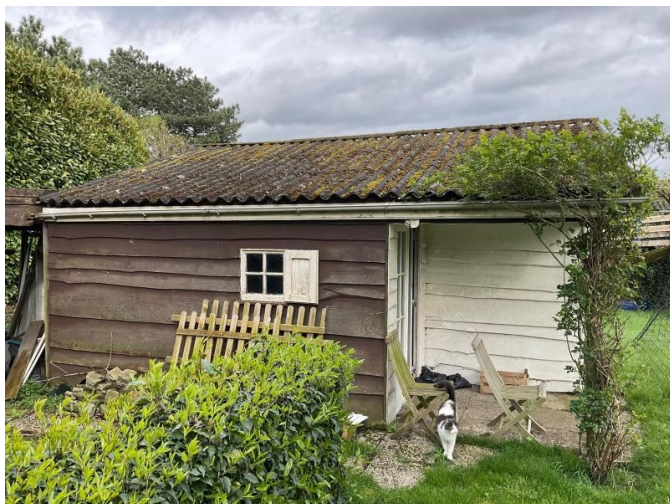
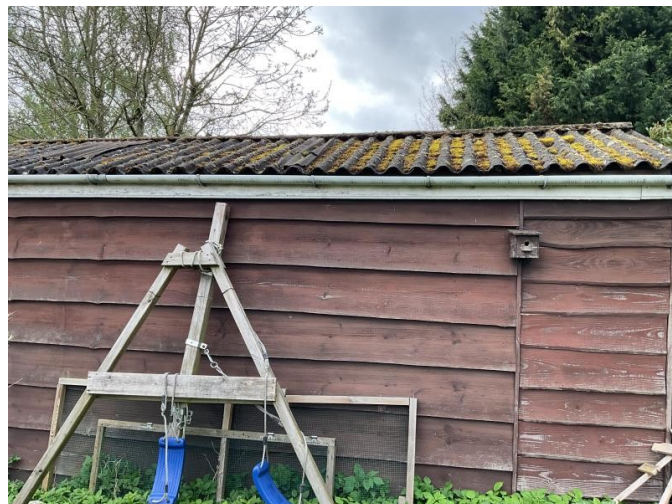
| Eindbeoordeling materiaalrisico | Verhoogd materiaalrisico en/of verhoogde kans op vezelvrijgave |

| Gebondenheid | Categorie 1: hechtgebonden in oorsprong |
| Asbestsoort (vezeltype) | Crocidoliet aanwezig |
| Asbestconcentratie | Laag (< 50%) |
| Afschermingsgraad van het gehele materiaal | Geheel of deels vrij aan de buitenlucht |
| Toestand van het materiaal | Matig beschadigd, matig verweerd |

| Beschrijving | Golfplaten |

| Hoeveelheid (oppervlakte - aantal) | <ul style="list-style-type: none"> <li>• 52,00 m<sup>2</sup> - 1 stuk</li> </ul> |

Het asbestmateriaal valt onder de mijlpaal van 2034.

Verwijderen

- Zorg voor een veilig beheer. Vermijd het beschadigen van het asbestmateriaal. Controleer de toestand jaarlijks op wijzigingen.

- Eenvoudige handelingen: mag via doe-het-zelf of door werknemer(s) met opleidingsattest eenvoudige handelingen  
U mag ongeacht beschadigingen of vrije asbestvezels deze toepassing zelf verwijderen met inachtneming van de nodige veiligheidsmaatregelen om uzelf en uw omgeving te beschermen. Een beschadigde golfplaat kan makkelijk verder breken of vergruizen. Er komen dan schadelijke asbestvezels vrij die ingeademd kunnen worden. U mag enkel beschadigde of verweerde golfplaten verwijderen indien er niemand anders in de buurt is en plaat niet verder beschadigd raakt of vergruist.

- golfplaten mogen niet breken of beschadigd worden (nooit gooien of breken)
- besproei de golfplaten met een speciaal fixeermiddel op de bevestigingspunten
- bevestigingsnagel golfplaat losmaken door middel van een klauwhamer met blokje hout eronder en dit om

- beschadigingen te vermijden, bij schroef voorzichtig uitdraaien zonder te beschadigen
- golfplaten één voor één losmaken
  - golfplaten één voor één voorzichtig stapelen in een asbestafvalzak (niet breken)
  - met het asbestafval kunt u terecht op het recyclagepark of bij een geregistreerde asbestinzamelaar

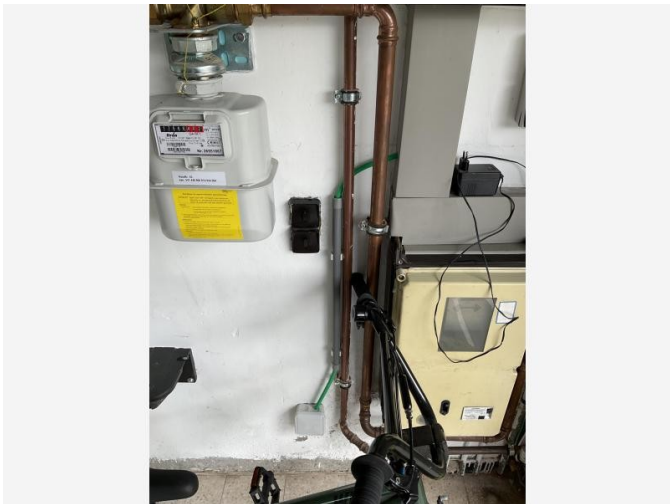
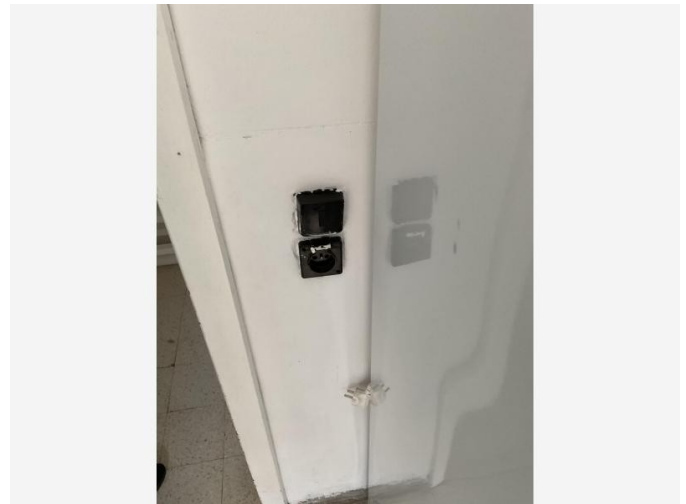
| Eindbeoordeling materiaalrisico | Laag materiaalrisico en/of verlaagde kans op vezelvrijgave |

| Asbestsoort (vezeltype) | Crocidoliet aanwezig |
| Afschermingsgraad van het gehele materiaal | Niet stootvaste afscherming |
| Toestand van het materiaal | Licht beschadigd, licht verweerd. Intact materiaal type Pical – asbestboard of categorie III 'gebondenheid' |

| Beschrijving | Bakeliet |

| Hoeveelheid (oppervlakte - dikte - aantal) | <ul style="list-style-type: none"> <li>• 0,30 m<sup>2</sup> - 0,30 cm - 1 stuk</li> </ul> |
| Opmerking | Enkel op het gelijkvloers te noteren. De andere verdiepingen werden volledig gerenoveerd. |

Het asbestmateriaal valt onder de mijlpaal van 2040.

Zorgvuldig beheren

- Zorg voor een veilig beheer. Vermijd het beschadigen van het asbestmateriaal. Controleer de toestand jaarlijks op wijzigingen.

- Eenvoudige handelingen: mag via doe-het-zelf of door werknemer(s) met opleidingsattest eenvoudige handelingen  
Voor bakeliet toepassingen voorziet de wet geen verplichting om deze asbestverdachte toepassing te laten verwijderen door een firma met een opleidingsattest eenvoudige handelingen. U mag, in principe, ongeacht beschadigingen of vrije asbestvezels, deze asbesttoepassing zelf verwijderen met inachtneming van de nodige veiligheidsmaatregelen om uzelf en uw omgeving te beschermen. Een beschadigde asbesttoepassing in slechte staat kan makkelijk verder breken of vergruizen. Er komen dan schadelijke asbestvezels vrij die ingeademd kunnen worden.

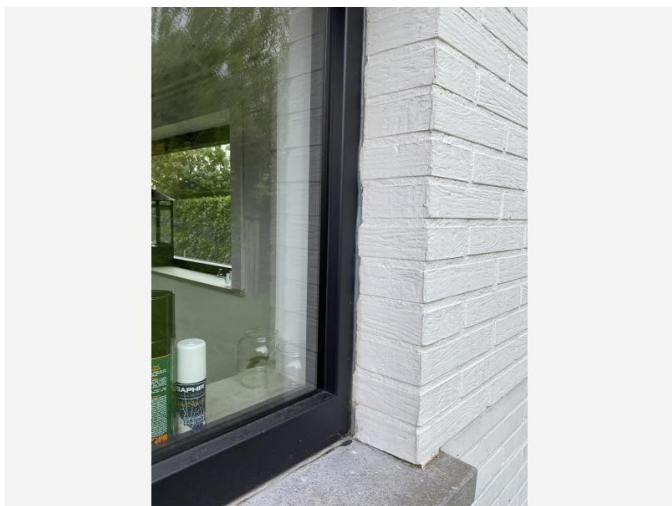
Overall werd silicone gebruikt.

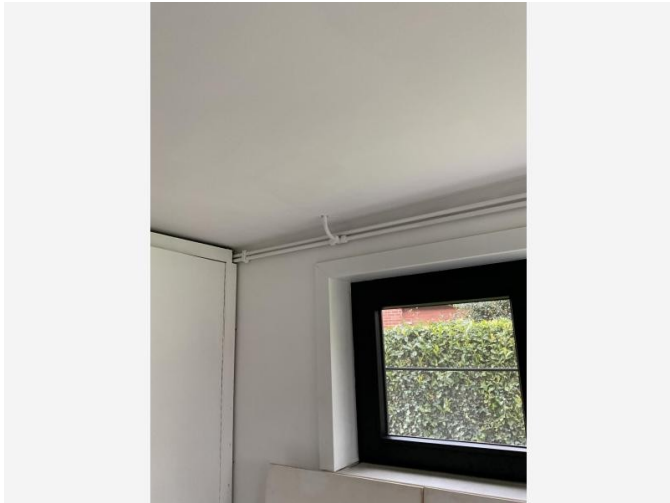
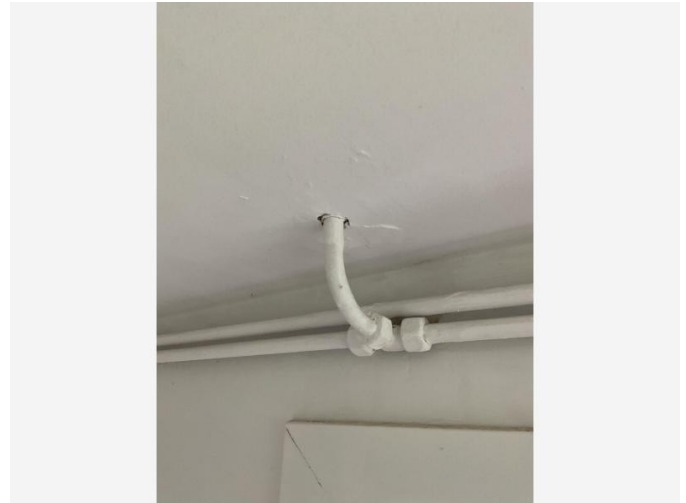
## Fiche 4: Pleisterwerk plafond

Geen asbest

| # | Type | Referentie | Resultaat |
|---|---|---|---|
| 4.1 | Mengmonster | Mm02 | Geen asbest |

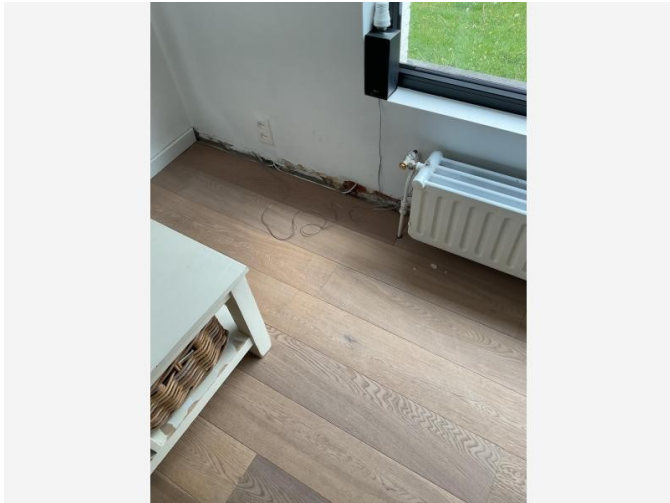
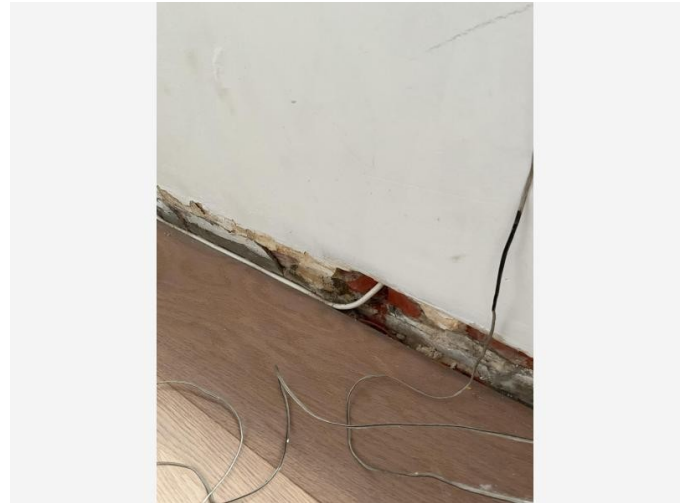
## Fiche 5: Pleisterwerk muren

Geen asbest

| # | Type | Referentie | Resultaat |
|---|---|---|---|
| 5.1 | Mengmonster | Mm01 | Geen asbest |
