# Asbestinventarisatetest

Rode 38, 3272 Scherpenheuvel-Zichem

Attestnummer : 20240404-000148.000

Uitgegeven op : 04.04.2024

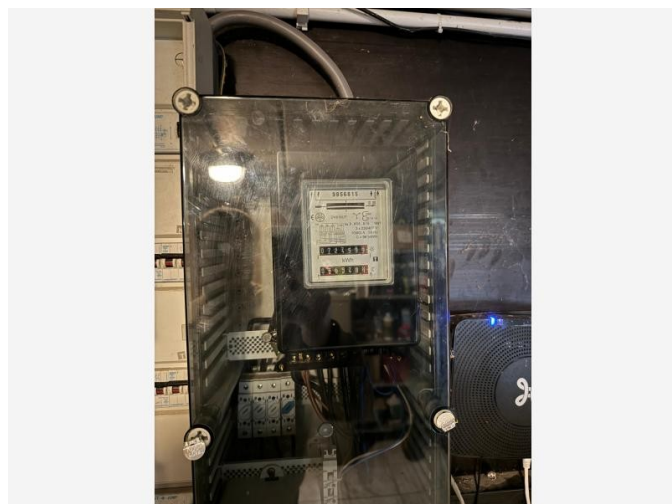
Detailfoto

| Eindbeoordeling materiaalrisico | Zeer laag materiaalrisico en/of zeer lage kans op vezelvrijgave |

| Gebondenheid | Categorie 1: hechtgebonden in oorsprong |
| Asbestsoort (vezeltype) | Crocidoliet aanwezig |
| Asbestconcentratie | Laag (< 50%) |
| Afschermingsgraad van het gehele materiaal | Stootvaste afscherming of omkasting |
| Toestand van het materiaal | Onbeschadigd, niet verweerd |

| Beschrijving | Bakeliet teller |
| Asbestmateriaal | Plaat, paneel, tablet - Type Bakeliet |

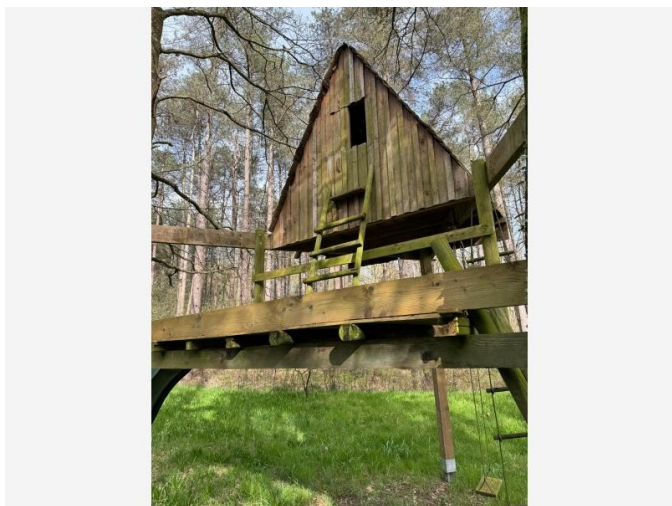
Vrije foto

Tuinhuis en boomhut bestaan uit hout, hout bevat geen asbest.

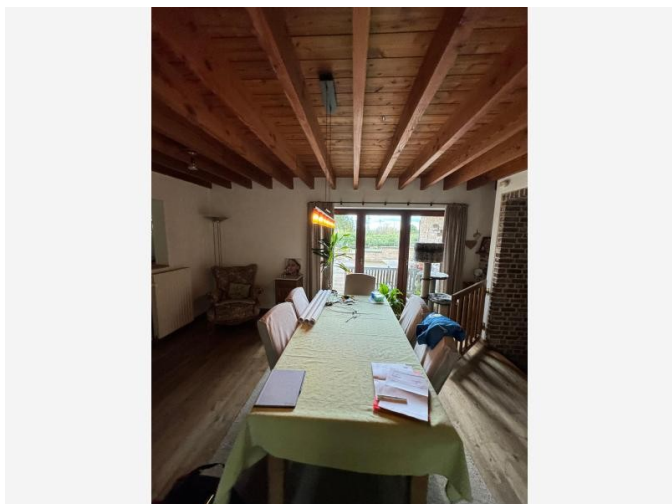
Vrije foto

Gyproc, hout, PVC bevatten geen asbest, echter kan de deskundige niet waarnemen wat er zich achter deze panelen bevindt.

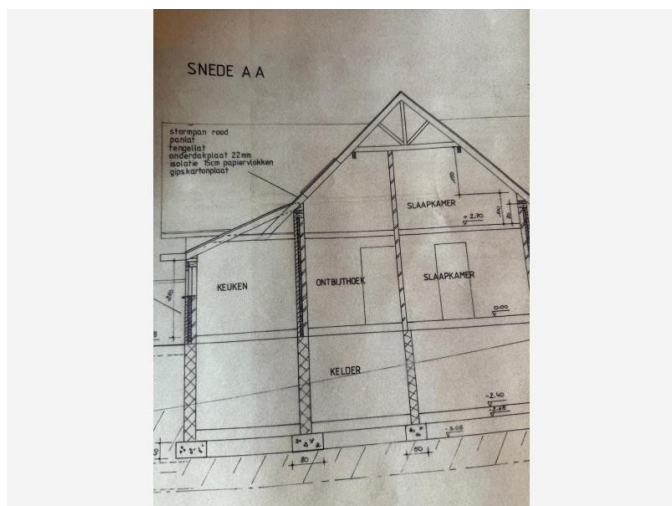
Vrije foto

Het onderdak was niet zichtbaar. Echter kunnen we op de plannen aflezen dat er onderdakplaat 22mm gebruikt werd.

Normaal zijn asbesthoudende platen geen 22mm maar doordat we dit niet zelf hebben kunnen zien kunnen we dit natuurlijk niet uitsluiten. voor dit uit te sluiten dient dit extra geïnspecteerd te worden.

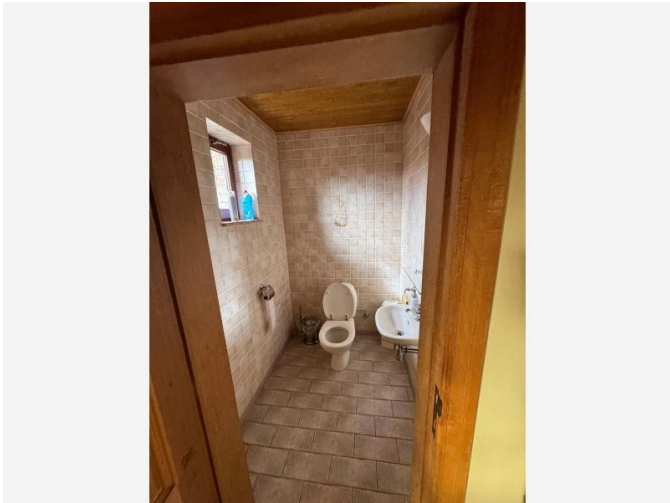
Vrije foto

De muren van de wc zijn getegeld.

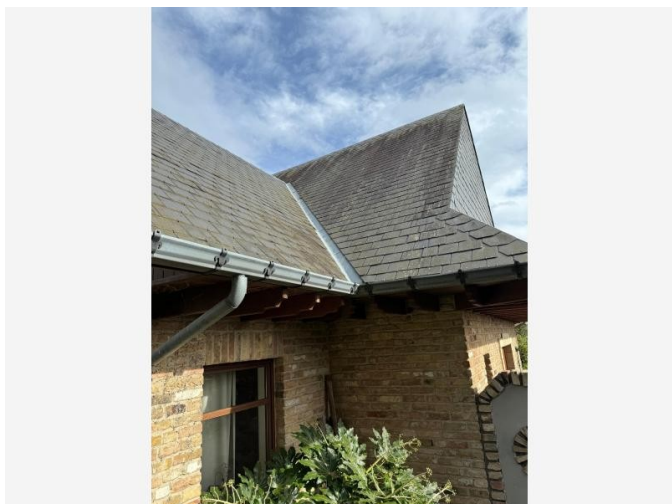
Vrije foto

Het dak bestaat uit natuurleien, deze bevatten geen asbest.

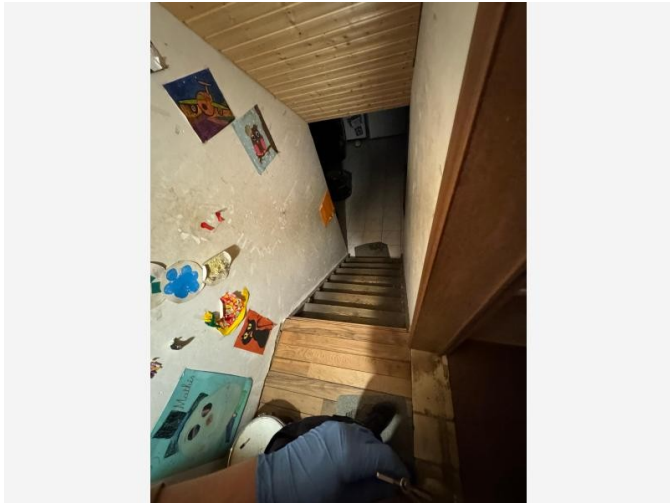
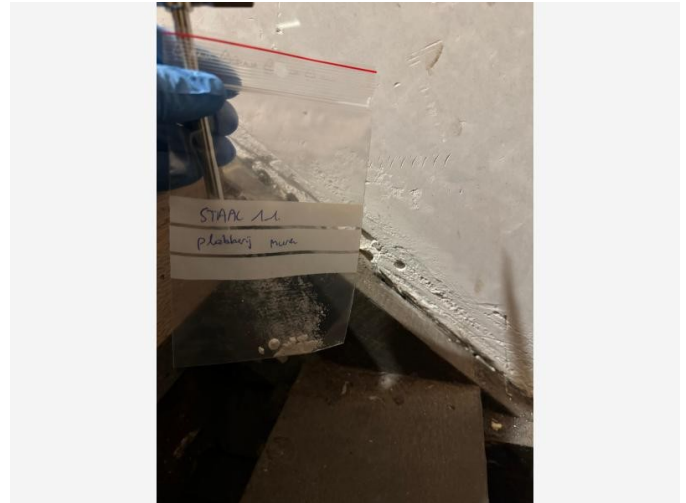
Geen asbest

| # | Type | Referentie | Resultaat |
|---|---|---|---|
| 7.1 | Mengmonster | Staal 1.1 Plakkerij muren | Geen asbest |

| Beschrijving | Plakkerij muren |

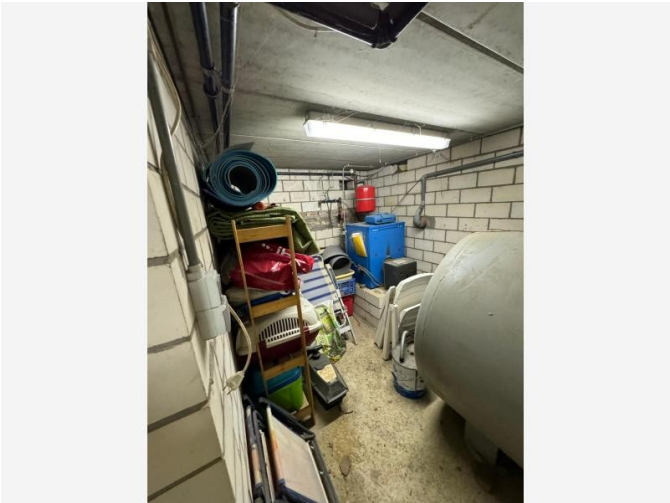
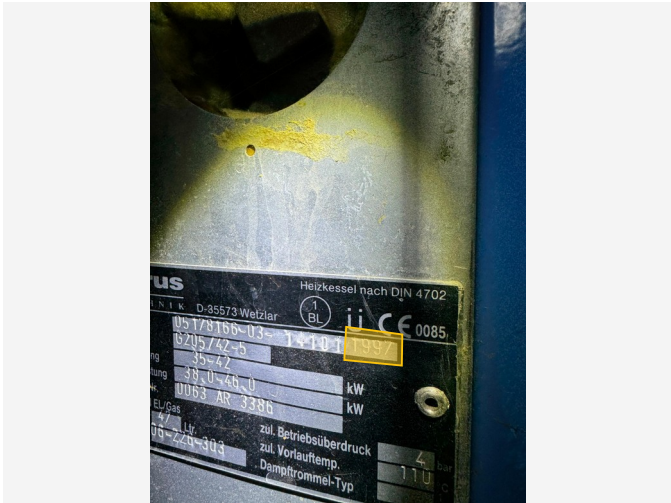
Geen asbest

| Beschrijving | Oude ketel |

| Opmerking | <p>Dit is een ruwe schatting van de hoeveelheid</p> <p>De cv ketel dateert van 1997. Zie foto.</p> <p>In iad online bronneboek is een vermelding dat tot 1990 asbest werd gebruikt in buderus G 205.</p> |
