# Asbestinventarisatetest

Vijverstraat 60A, 3040 Huldenberg

Attestnummer : 20240226-000576.000

Uitgegeven op : 26.02.2024

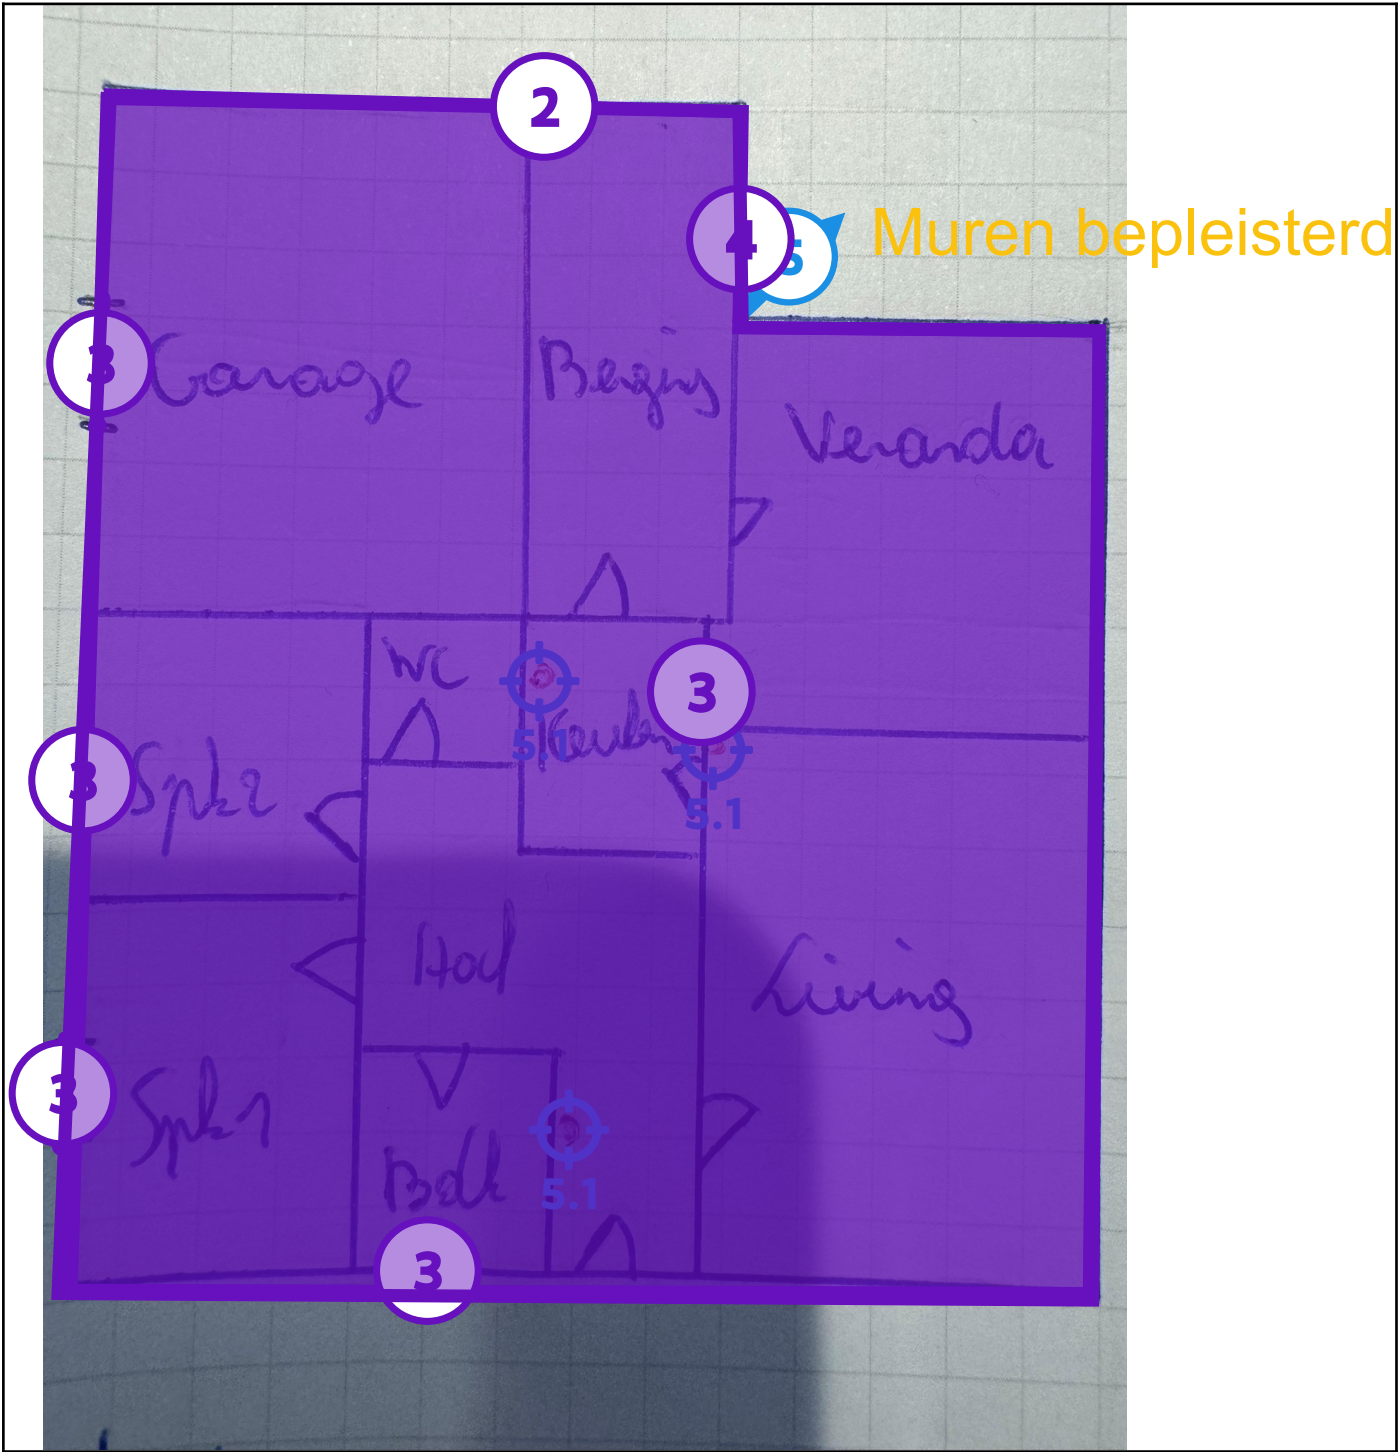
Plan 1.1: Plan Woning

| Beschrijving | Type | Actie |
|---|---|---|
| 2. Onderdak | Advies | - |
| 3. Mastiek Ramen | Advies | - |

| 4. Valse Plafonds | Advies | - |
| 5. Pleister muren | Geen asbest | - |

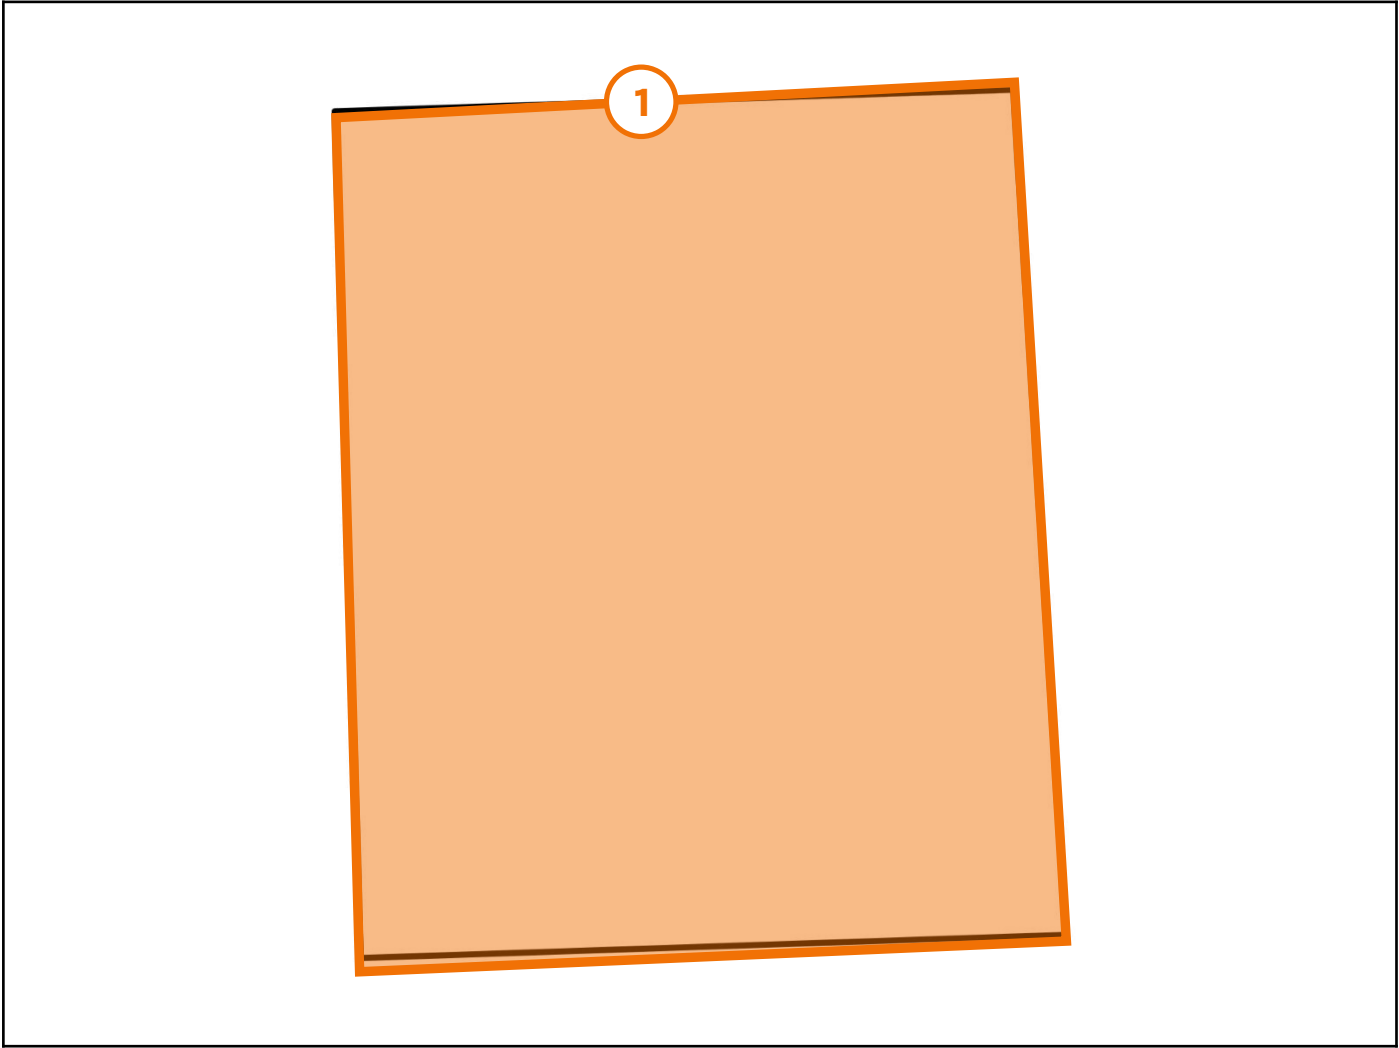
## Plan 2.1: Tuinhuis plan

| Beschrijving | Type | Actie |
|---|---|---|
| 1. Golfplaten op tuinhuis | Asbestmateriaal | Verwijderen |

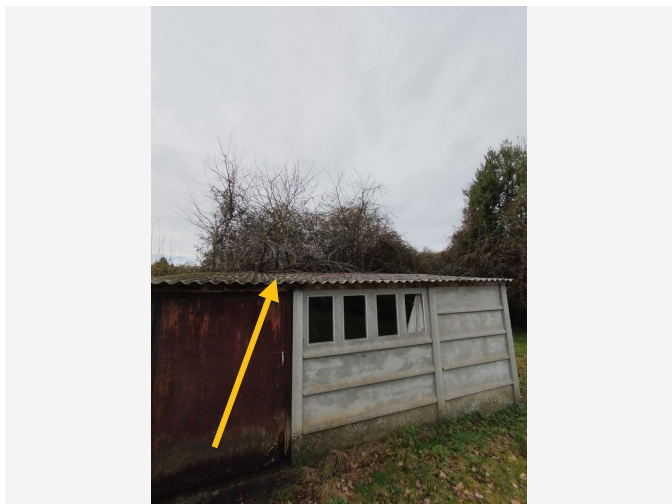
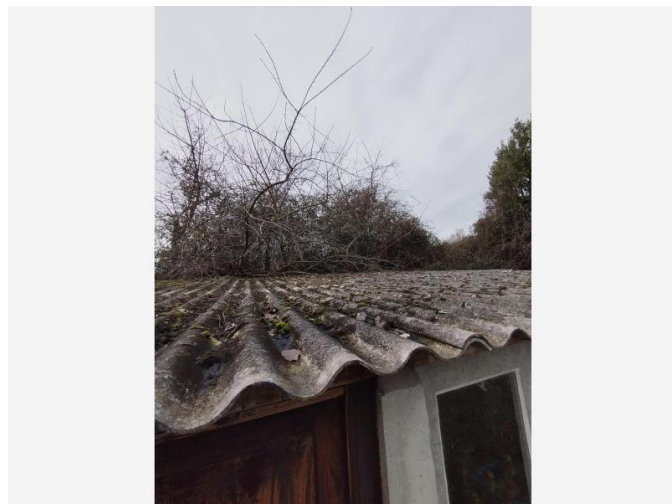
| Eindbeoordeling materiaalrisico | Laag materiaalrisico en/of verlaagde kans op vezelvrijgave |

| Gebondenheid | Categorie 1: hechtgebonden in oorsprong |
| Asbestsoort (vezeltype) | Crocidoliet aanwezig |
| Asbestconcentratie | Laag (< 50%) |
| Afschermingsgraad van het gehele materiaal | Geheel of deels vrij aan de buitenlucht |
| Toestand van het materiaal | Licht beschadigd, licht verweerd. Intact materiaal type Pical – asbestboard of categorie III 'gebondenheid' |

| Beschrijving | Golfplaten op tuinhuis |
| Asbestmateriaal | Dak- en gevelbekleding - Golfplaat |
| Hoeveelheid (oppervlakte - aantal) | • 24,91 m <sup>2</sup> - 1 stuk |

| Opmerking | De golfplaten zijn visueel en volgens expertise als asbestverdacht beschouwd. De vermelde oppervlaktes, diktes en volumes betreffen een beredeneerde schatting. Er worden geen rechten verleend aan deze oppervlaktes/diktes/volumes. |

Het asbestmateriaal valt onder de mijlpaal van 2034.

Verwijderen

- Zorg voor een veilig beheer. Vermijd het beschadigen van het asbestmateriaal. Controleer de toestand jaarlijks op wijzigingen.

- Eenvoudige handelingen: mag via doe-het-zelf of door werknemer(s) met opleidingsattest eenvoudige handelingen  
Dragen van de nodige beschermingsmiddelen (mondmasker ffp3, handschoenen, tyvec). Indien mogelijk de ondervloer afdekken, golfplaten voorzichtig verwijderen, extra fixeren, niet breken, niet gooien, onmiddellijk verpakken of voorzichtig in container met asbest bag plaatsen. Indien golfplaten in slechte staat zijn en kans bestaat op breken: Eenvoudige handeling opgeleid personeel, alle werknemer(s) moeten wel beschikken over een opleidingsattest eenvoudige handelingen 8u

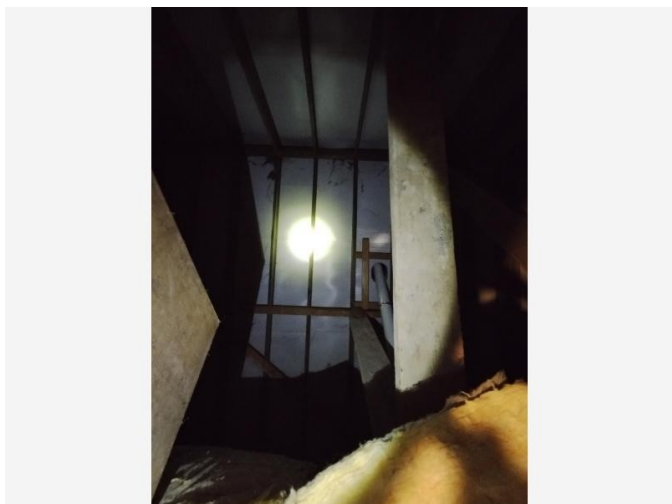
Het onderdak werd gecontroleerd en werd als niet asbest verdacht beschouwd.

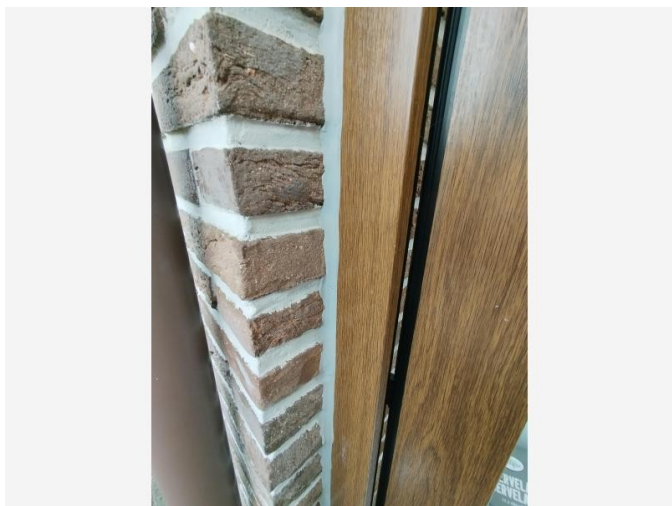
Alle mastiek van de ramen is gecontroleerd en werd als niet asbestverdacht beschouwd.

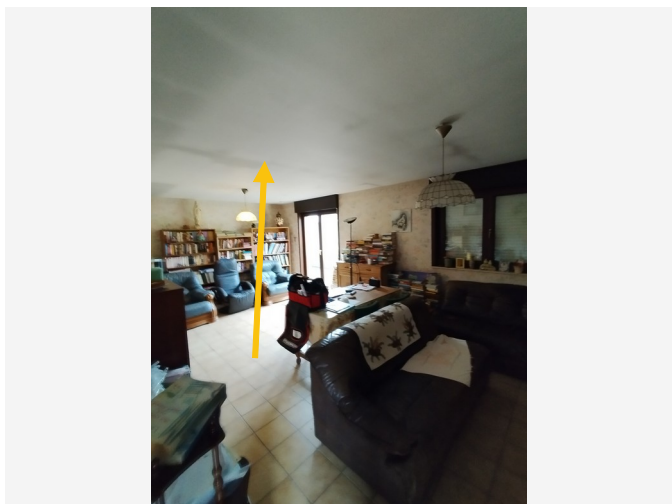
Alle plafonds zijn vals.

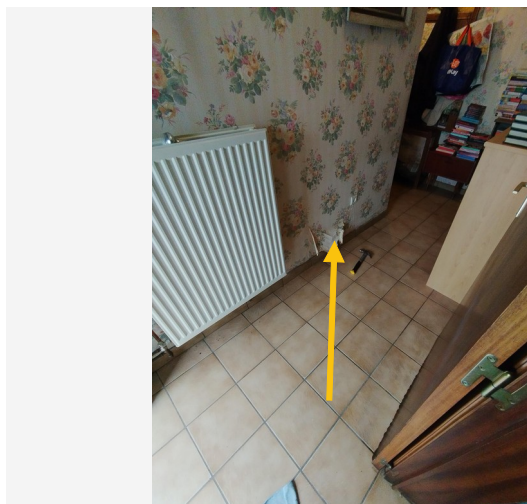
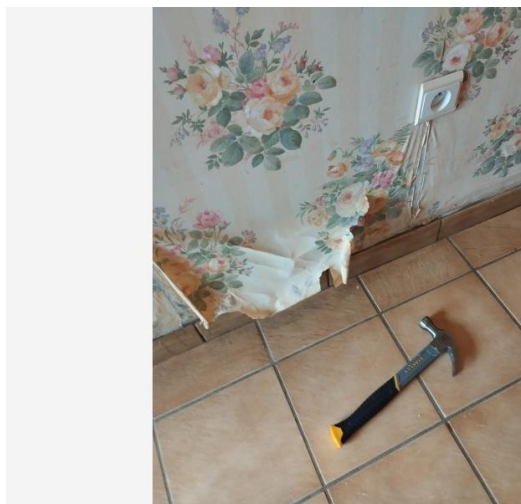
## Fiche 5: Pleister muren

Geen asbest

| # | Type | Referentie | Resultaat |
|---|---|---|---|
| 5.1 | Mengmonster | 1 | Geen asbest |

| Opmerking | Stookplaats is niet bepleisterd. |
