# Asbestinventarisatetest

Molenstraat 23, 1651 Beersel

Attestnummer : 20230716-000088.000

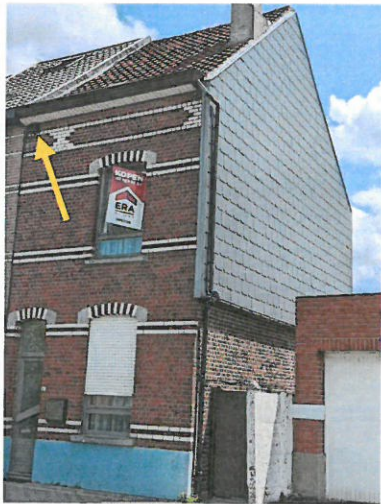
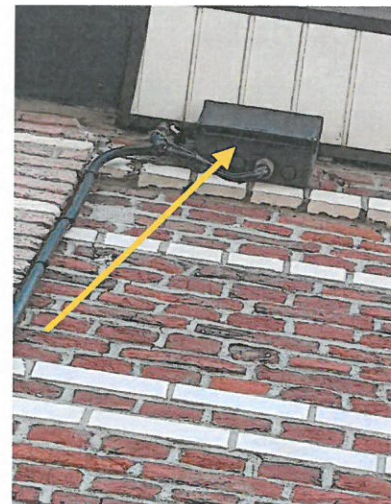
| Eindbeoordeling materiaalrisico | Laag materiaalrisico en/of verlaagde kans op vezelvrijgave |

| Asbestsoort (vezeltype) | Crocidoliet aanwezig |
| Asbestconcentratie | Laag (< 50%) |
| Afschermingsgraad van het gehele materiaal | Geheel of deels vrij aan de buitenlucht |
| Toestand van het materiaal | Onbeschadigd, niet verweerd |

| Beschrijving | Elektrische verdeelkast buiten aan voorgevel |
| Asbestmateriaal | Plaat, paneel, tablet - Type Bakeliet |

- Zorg voor een veilig beheer. Vermijd het beschadigen van het asbestmateriaal. Controleer de toestand jaarlijks op wijzigingen.

- Eenvoudige handelingen: mag via doe-het-zelf of door werknemer(s) met opleidingsattest eenvoudige handelingen  
Respecteer veiligheidsmaatregelen (Persoonlijke BeschermingsMiddelen).  
Proberen de te verwijderen materialen niet te breken.

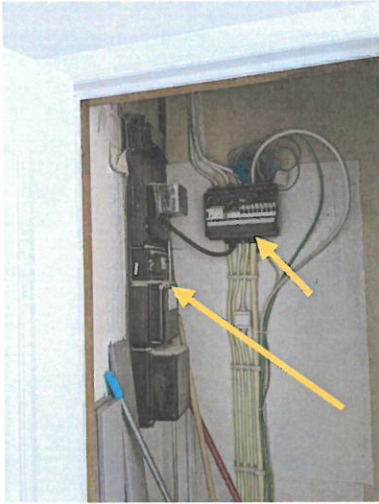
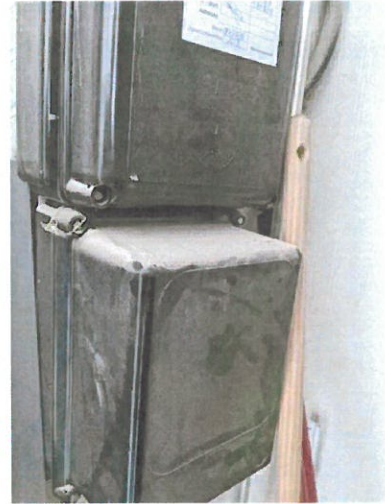
| Eindbeoordeling materiaalarisico | Laag materiaalarisico en/of verlaagde kans op vezelvrijgave |

| Asbestsoort (vezeltype) | Crocidoliet aanwezig |
| Asbestconcentratie | Laag (< 50%) |
| Afschermingsgraad van het gehele materiaal | Geheel of deels (ook) vrij aan de binnenlucht |
| Toestand van het materiaal | Onbeschadigd, niet verweerd |

| Beschrijving | Elektrische verdeelkast |
| Asbestmateriaal | Plaat, paneel, tablet - Type Bakeliet |

- Zorg voor een veilig beheer. Vermijd het beschadigen van het asbestmateriaal. Controleer de toestand jaarlijks op wijzigingen.

- Eenvoudige handelingen: mag via doe-het-zelf of door werknemer(s) met opleidingsattest eenvoudige handelingen  
Respecteer veiligheidsmaatregelen (Persoonlijke BeschermingsMiddelen).

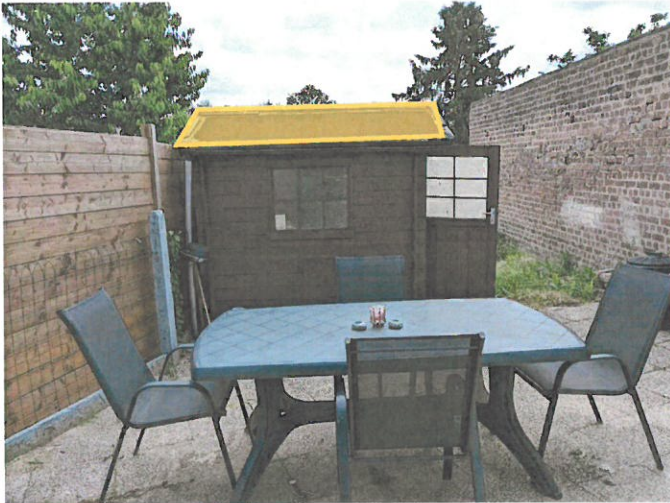
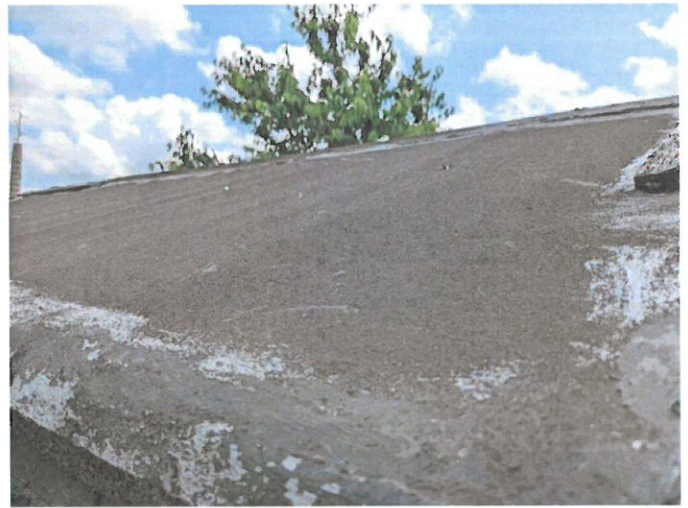
## Fiche 3: Roofing schuin dak tuinhuis

Geen asbest

| # | Type | Referentie | Resultaat |
|---|---|---|---|
| 3.1 | Puntmonster | 7780035 | Geen asbest |

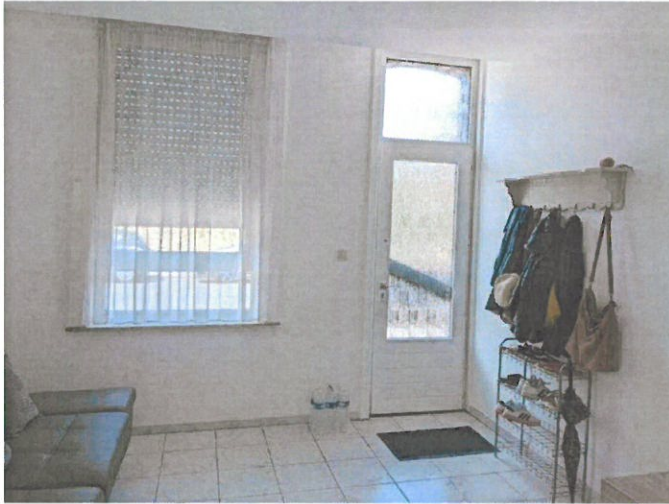
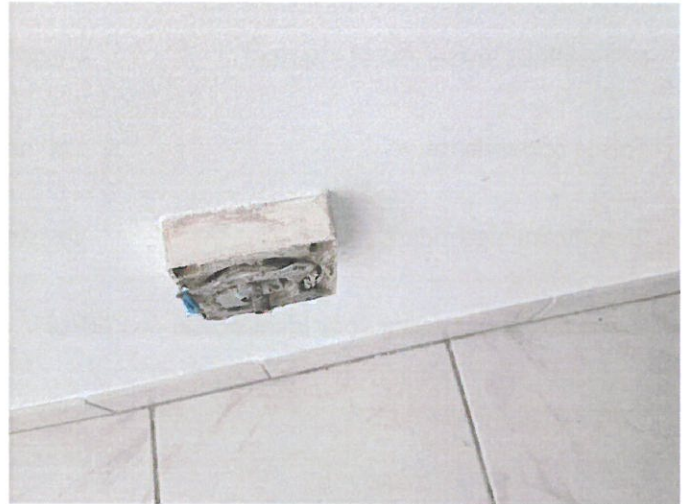
## Fiche 4: Pleisterwerk binnenwanden

Geen asbest

| # | Type | Referentie | Resultaat |
|---|---|---|---|
| 4.1 | Mengmonster | 7780034 | Geen asbest |

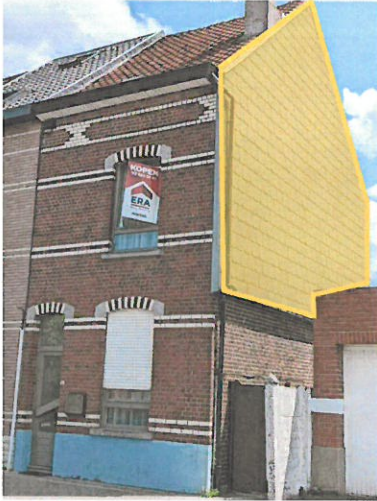
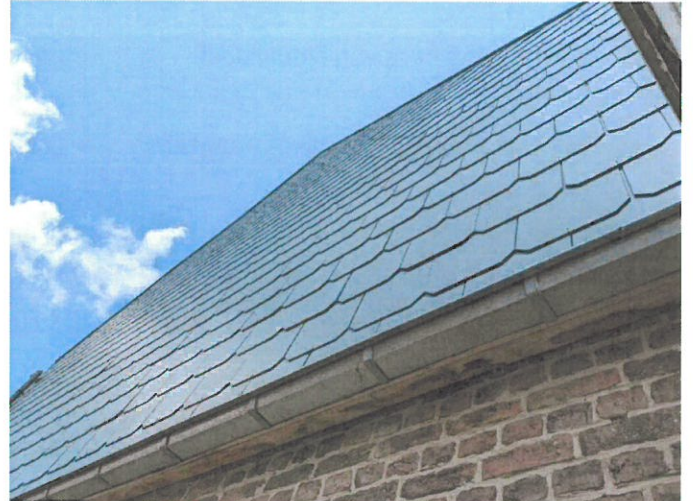
## Fiche 5: Leien rechter zijgevel

Geen asbest

| # | Type | Referentie | Resultaat |
|---|---|---|---|
| 5.1 | Puntmonster | 7780036 | Geen asbest |
