# Asbestinventarisatetest

Wilgenlaan 12, 9400 Ninove

Attestnummer : 20240408-000342.000

**Niet-asbestveilig**

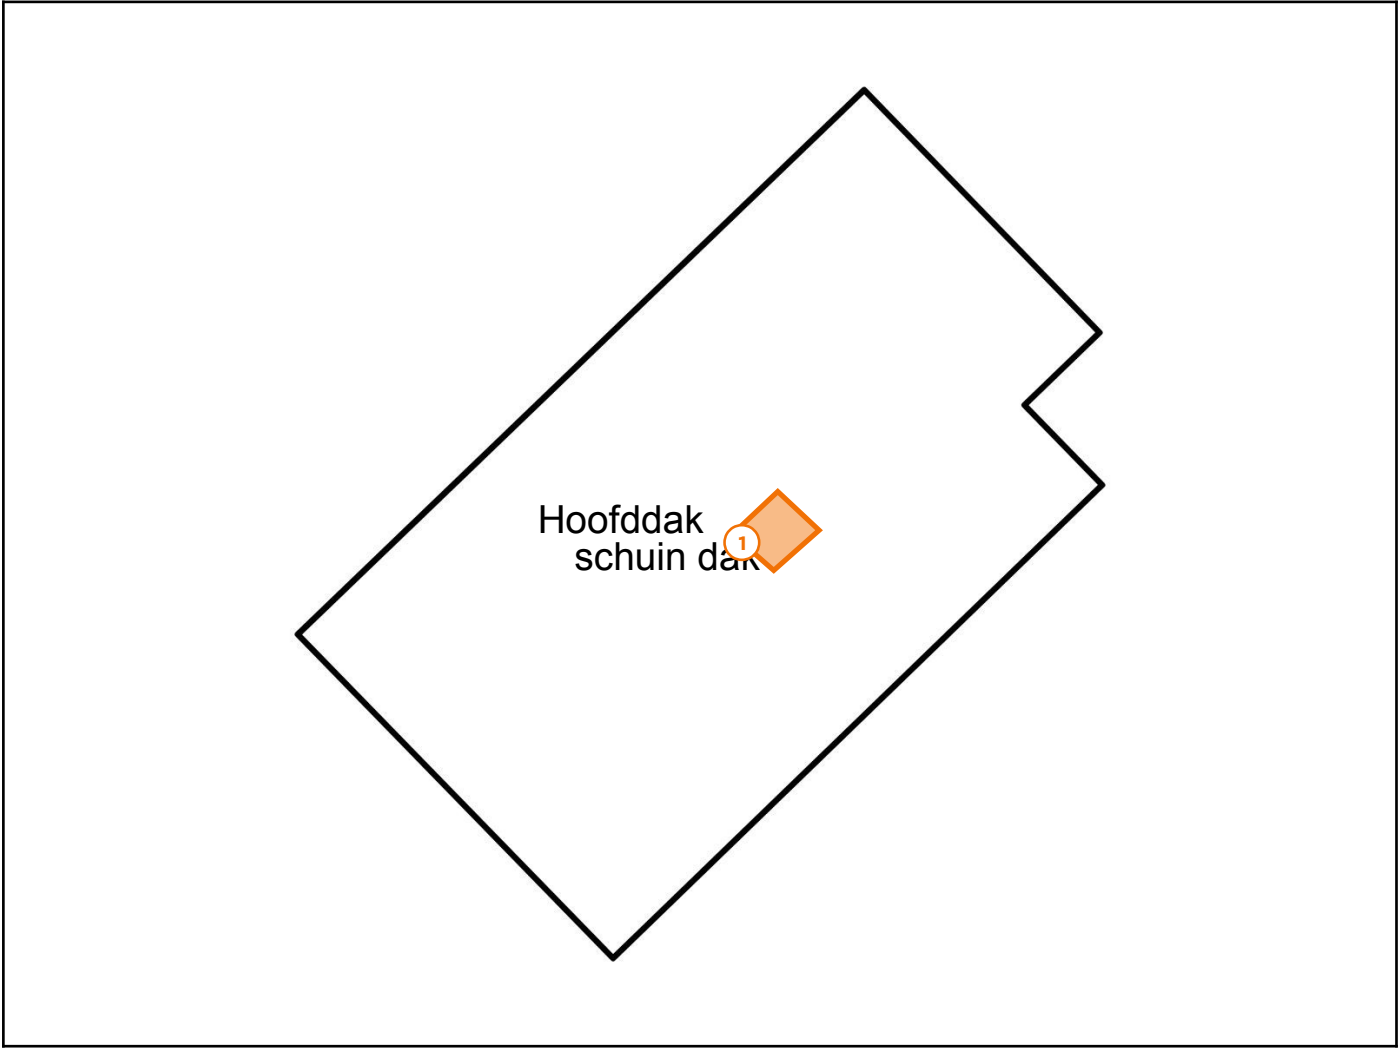
# Plan 1.1: Hoofdgebouw dakplan

| Beschrijving | Type | Actie |
|---|---|---|
| 1. Schouwhoed | Asbestmateriaal | Verwijderen |

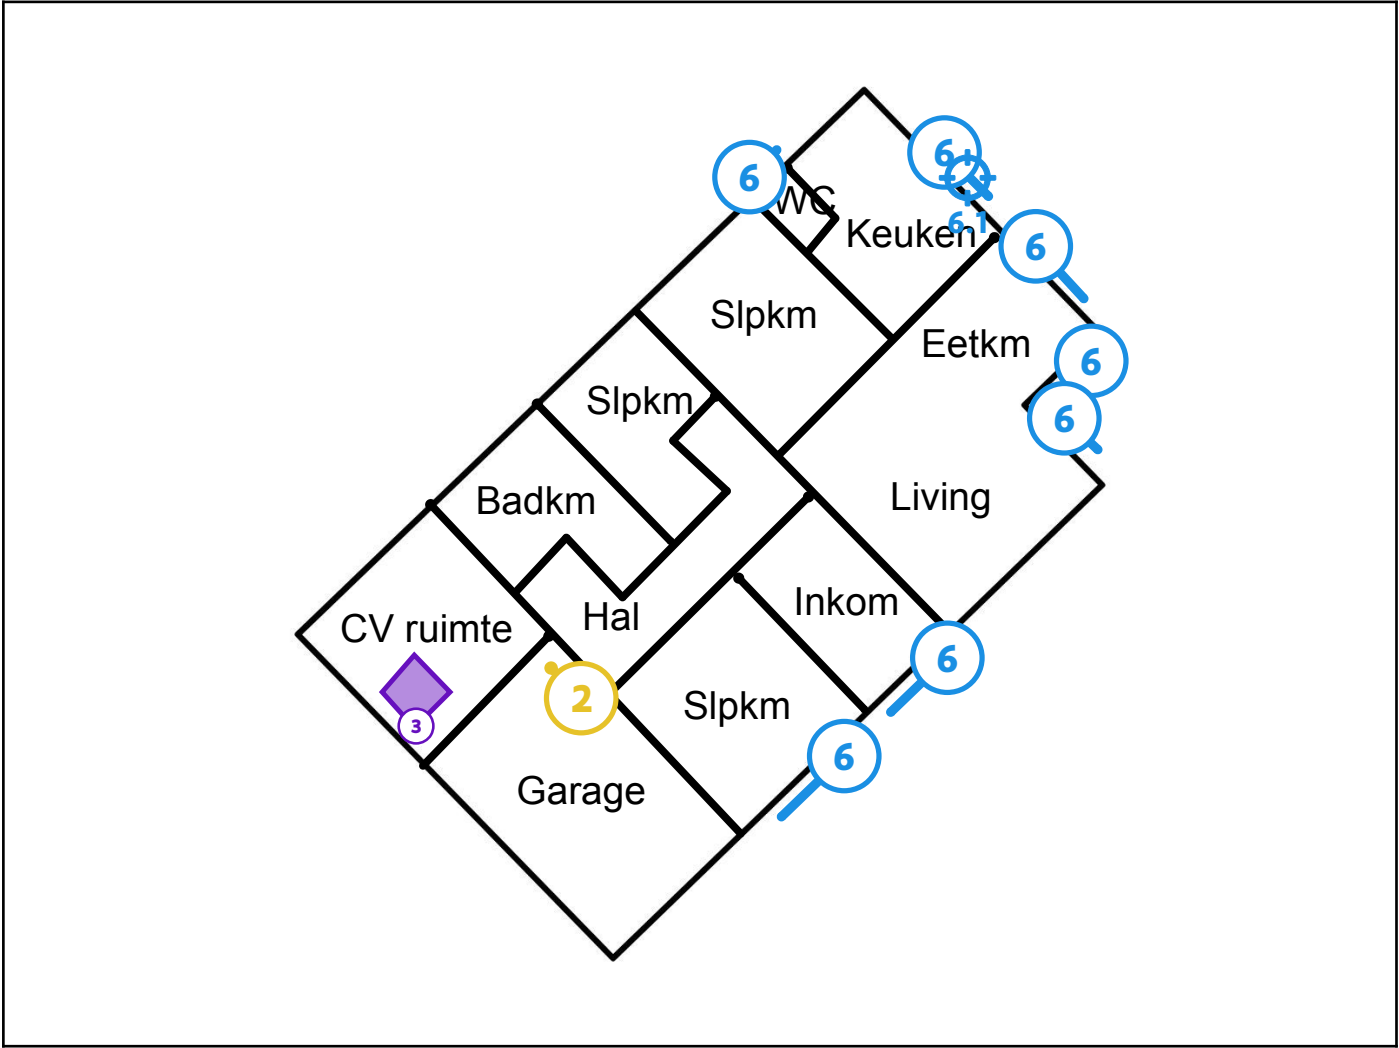
## Plan 1.2: Gelijkvloers plan

| Beschrijving | Type | Actie |
|---|---|---|
| 2. Bakeliet | Asbestmateriaal | Zorgvuldig beheren |
| 3. CV ketel | Advies | - |

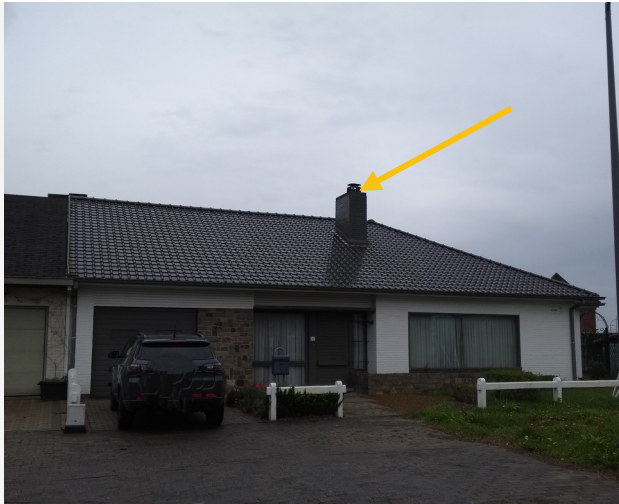
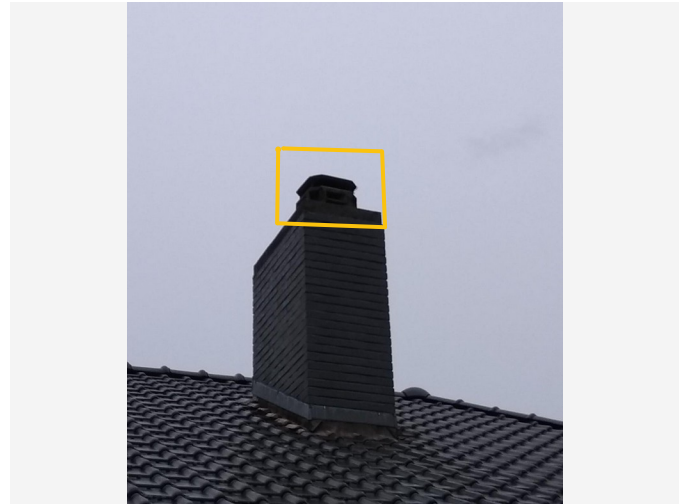
Het asbestmateriaal valt onder de mijlpaal van 2034.

| Eindbeoordeling materiaalisico | Laag materiaalisico en/of verlaagde kans op vezelvrijgave |

| Asbestsoort (vezeltype) | Crocidoliet aanwezig |
| Toestand van het materiaal | Licht beschadigd, licht verweerd. Intact materiaal type Pical – asbestboard of categorie III 'gebondenheid' |

| Beschrijving | Schouwhoed |
| Asbestmateriaal | Schouwhoed, ventilatiekap (anti-windval) |

Verwijderen

- Zorg voor een veilig beheer. Vermijd het beschadigen van het asbestmateriaal. Controleer de toestand jaarlijks op wijzigingen.

- Eenvoudige handelingen: mag via doe-het-zelf of door werknemer(s) met opleidingsattest eenvoudige handelingen  
Hechtgebonden toepassing die verwijderd mag worden via doe-het-zelf of door een vakman.

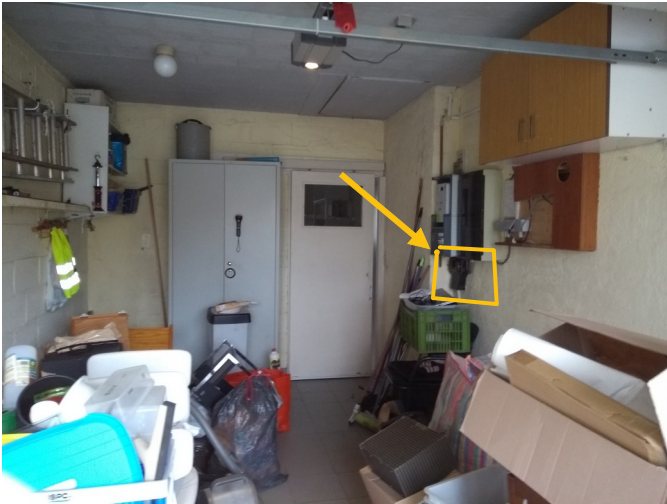
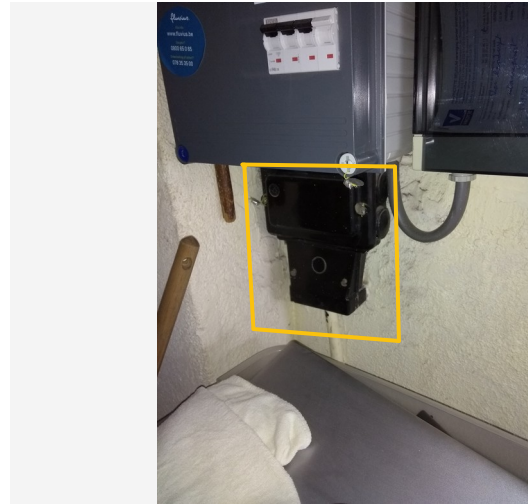
Het asbestmateriaal valt onder de mijlpaal van 2040.

| Eindbeoordeling materiaalarisico | Laag materiaalarisico en/of verlaagde kans op vezelvrijgave |

| Asbestsoort (vezeltype) | Crocidoliet aanwezig |
| Toestand van het materiaal | Onbeschadigd, niet verweerd |

| Beschrijving | Bakeliet |
| Asbestmateriaal | Plaat, paneel, tablet - Type Bakeliet |

Zorgvuldig beheren

- Zorg voor een veilig beheer. Vermijd het beschadigen van het asbestmateriaal. Controleer de toestand jaarlijks op wijzigingen.

- Eenvoudige handelingen: mag via doe-het-zelf of door werknemer(s) met opleidingsattest eenvoudige handelingen  
Hechtgebonden toepassing die verwijderd mag worden via doe-het-zelf of door een vakman.

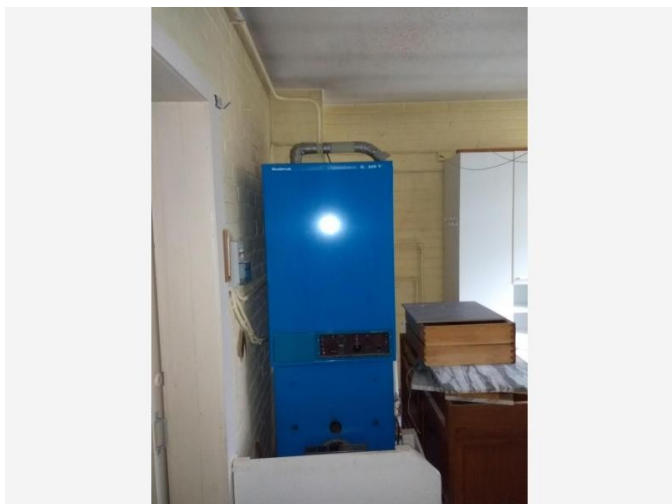
De CV ketel dateert van 1989.

Er is een redelijk vermoeden van asbesthoudende materialen in de CV ketel.

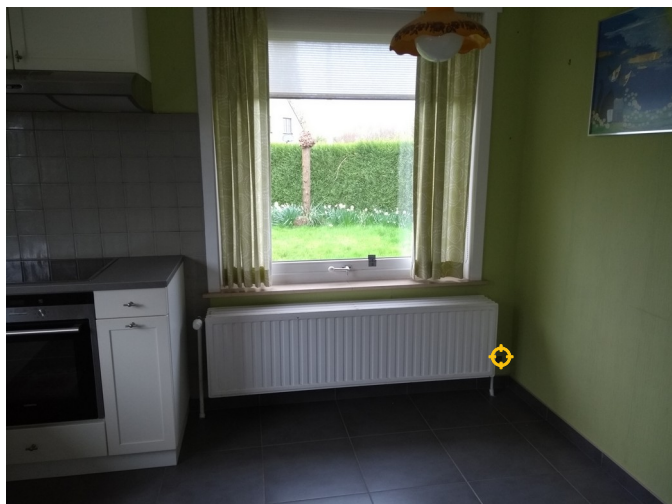
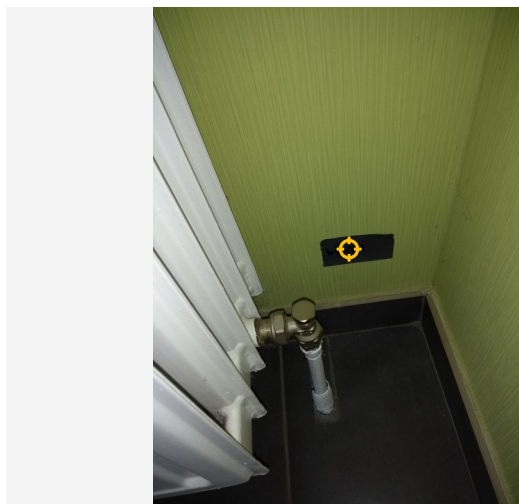
## Fiche 4: Pleisterwerk muren

Geen asbest

| # | Type | Referentie | Resultaat |
|---|---|---|---|
| 4.1 | Mengmonster | WIL-PLM | Geen asbest |

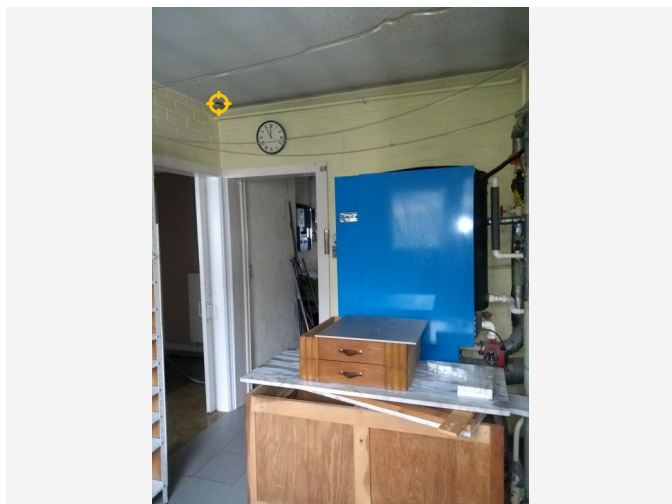
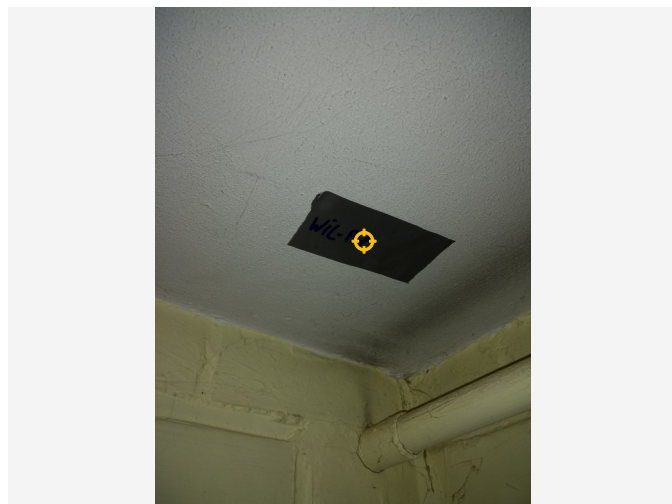
## Fiche 5: Pleisterwerk plafond

Geen asbest

| # | Type | Referentie | Resultaat |
|---|---|---|---|
| 5.1 | Mengmonster | WIL-PLP | Geen asbest |

| Opmerking | In de living en de hal zijn er valse plafonds. |

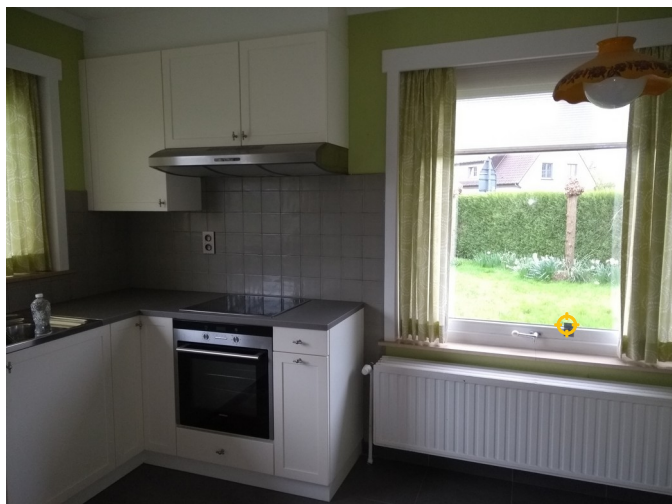
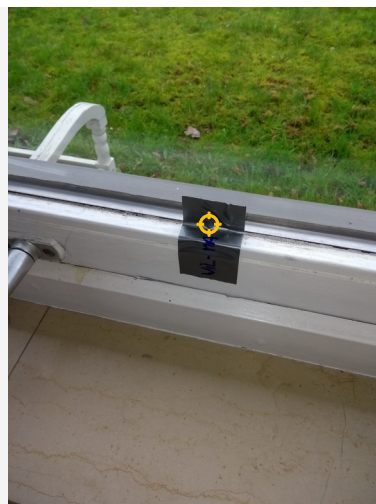
## Fiche 6: Mastiek ramen en deuren

Geen asbest

| # | Type | Referentie | Resultaat |
|---|---|---|---|
| 6.1 | Puntmonster | WIL-MA | Geen asbest |

| Opmerking | Deels van de ramen en deuren zijn gesiliconeerd. |
