Asbestinventarisatetest

Sint-Jansstraat 1, 1731 Asse

Attestnummer : 20230716-000135.000

Uitgegeven op : 16.07.2023

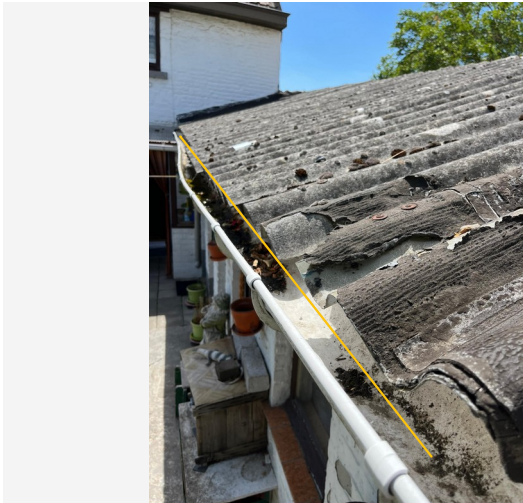
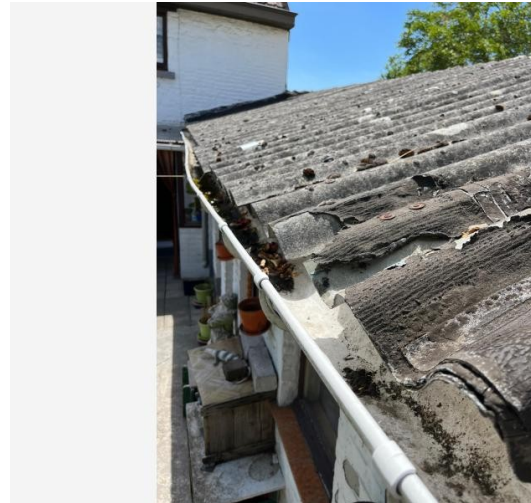
Dringend verwijderen

Beschrijving	slib in dakgoot aanbouw
Type afvalstof	Betreft resten (contaminatie) van verwerking of beschadiging
Type resten (contaminatie)	<ul style="list-style-type: none">• Stof, deeltjes < 4 mm, flinters, gruis (vermengd in materiaal)
Besmette materialen	<ul style="list-style-type: none">• Sediment (dakgoot, afvoerbuys, regenwaterput, ...)
Bron van de resten	Afdak boven aanbouw
Omgeving	Buiten
Primaire drager	Plat dak
Gebondenheid resten	Niet hecht
Hoeveelheid (gewicht - aantal)	<ul style="list-style-type: none">• 0,50 kg - 1 stuk
Totaal gewicht	0,50 kg
Eenvoudig bereikbaar	Ja
Identificatiemethode	Vaststelling zonder monstername

- Verwijder het asbestafval.

- Eenvoudige handelingen: enkel door erkend asbestverwijderaar
Materiaal is in los gebonden toestand en zal bij verwijderen vezels doen opwaaien

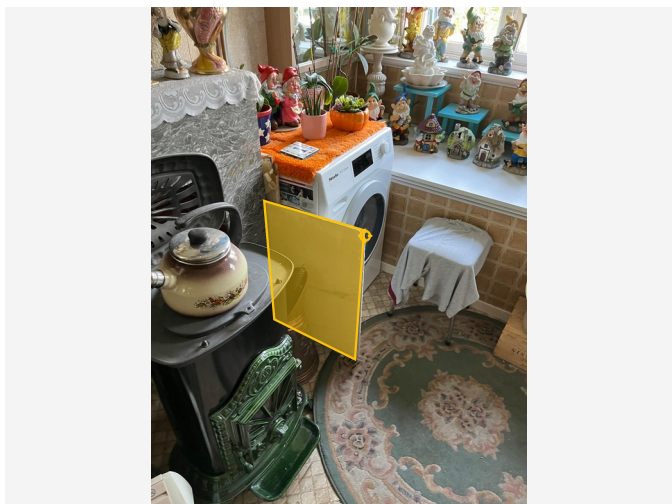
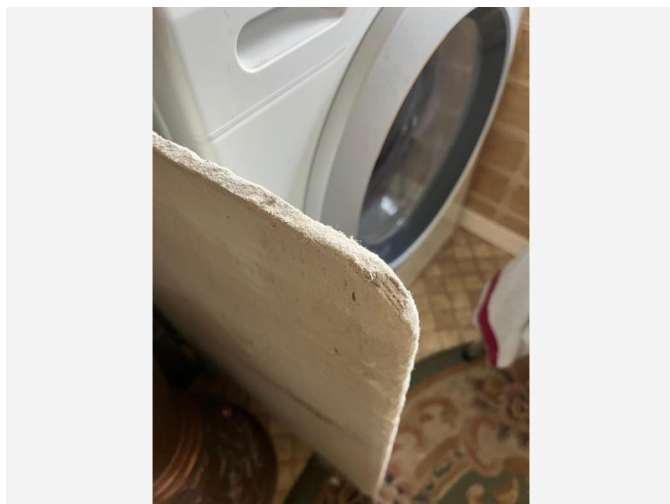
Dringend verwijderen

#	Type	Referentie	Resultaat
2.1	Puntmonster	MM1	Chrysotiel

Beschrijving	Plaat badkamer
Type afvalstof	Betreft stock-voorraad of gedemonteerde asbestmaterialen
Aanwezige resten	1 plaat +-0,5m2 naast de stoof
Omgeving	Binnen
Primaire drager	Gedemonteerd of buitengebruik gesteld materiaal
Asbestmaterialen	<ul style="list-style-type: none">• Plaat, paneel, tablet - Type Menuiserite
Bindmiddel van asbestmateriaal	Gips - kalk
Gebondenheid op basis van bindmiddel	Niet-hechtgebonden
Hoeveelheid (gewicht - aantal)	<ul style="list-style-type: none">• 0,50 kg - 1 stuk
Totaal gewicht	0,50 kg
Eenvoudig bereikbaar	Ja
Identificatiemethode	Vaststelling met monstername

- Verwijder het asbestafval.

- Eenvoudige handelingen: mag via doe-het-zelf of door werknemer(s) met opleidingsattest eenvoudige handelingen
Materiaal is los en in zijn geheel te verwijderen.

Gebruik bij het verwijderen de nodige PBM's zoals FFP3 Stofmasker en handschoenen.

Voer deze af naar een erkend inzamelpunt

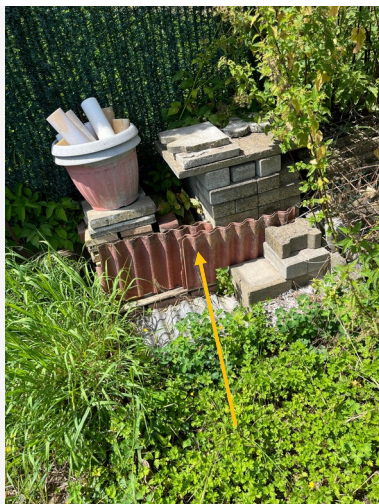
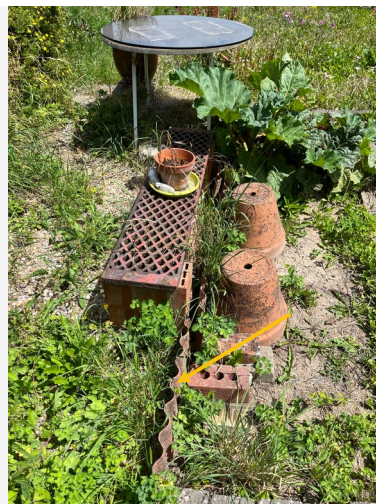
Het asbestmateriaal valt onder de mijlpaal van 2034.

Verwijderen

Eindbeoordeling materiaalrisico	Zeer laag materiaalrisico en/of zeer lage kans op vezelvrijgave
---------------------------------	---

Gebondenheid	Categorie 1: hechtgebonden in oorsprong
Asbestsoort (vezeltype)	Alleen chrysotiel
Asbestconcentratie	Laag (< 50%)
Afschermingsgraad van het gehele materiaal	Geheel of deels vrij aan de buitenlucht
Toestand van het materiaal	Onbeschadigd, niet verweerd

Beschrijving	golfplaat in tuin
Omgeving	Buiten
Primaire drager	afboording tuin
Asbestmateriaal	Dak- en gevelbekleding - Golfplaat
Bindmiddel van asbestmateriaal	Cement
Gebondenheid op basis van bindmiddel	Hecht
Hoeveelheid (oppervlakte - aantal)	• 1,00 m ² - 1 stuk
Totale oppervlakte	1,00 m ²
Eenvoudig bereikbaar	Ja
Bevestigingswijze	• Los (al dan niet bedekt)

- Zorg voor een veilig beheer. Vermijd het beschadigen van het asbestmateriaal. Controleer de toestand jaarlijks op wijzigingen.

- Eenvoudige handelingen: mag via doe-het-zelf of door werknemer(s) met opleidingsattest eenvoudige handelingen
Materiaal is in zeer hecht gebonden toestand en makkelijk in zijn geheel te verwijderen
Gebruik bij verwijdering FFP3 masker en handschoenen
Voer af naar een erkend inzamelpunt

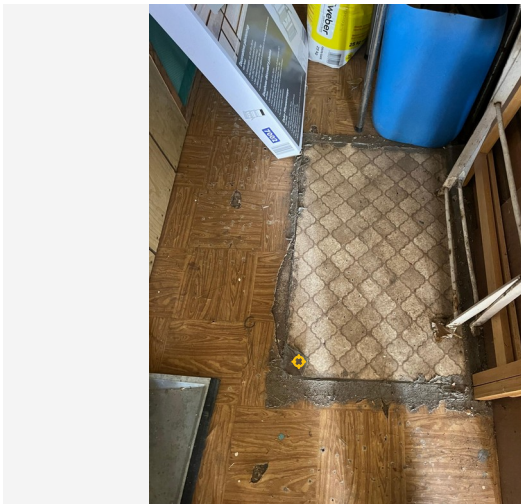
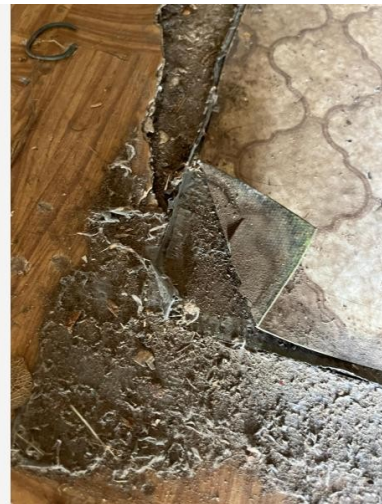
Het asbestmateriaal valt onder de mijlpaal van 2040.

Verwijderen

Eindbeoordeling materiaalarisico	Verhoogd materiaalarisico en/of verhoogde kans op vezelvrijgave
----------------------------------	---

Gebondenheid	Categorie 1: hechtgebonden in oorsprong
Asbestsoort (vezeltype)	Alleen chrysotiel
Asbestconcentratie	Laag (< 50%)
Afschermingsgraad van het gehele materiaal	Geheel of deels vrij aan de buitenlucht
Toestand van het materiaal	Matig beschadigd, matig verweerd

#	Type	Referentie	Resultaat
4.1	Mengmonster	MM8	Chrysotiel

Beschrijving	Zeil garage
Omgeving	Binnen
Primaire drager	Vloer
Asbestmateriaal	Prefab - afwerking - Vloerzeil
Bindmiddel van asbestmateriaal	Kunststof of -hars
Gebondenheid op basis van bindmiddel	Hecht
Hoeveelheid (oppervlakte - aantal)	• 12,00 m ² - 1 stuk
Totale oppervlakte	12,00 m ²

- Zorg voor een veilig beheer. Vermijd het beschadigen van het asbestmateriaal. Controleer de toestand jaarlijks op wijzigingen.

- Hermetische zone (erkend asbestverwijderaar)
Materiaal is verkleefd aan de ondergrond. Bij het verwijderen zullen vezels vrijkomen.

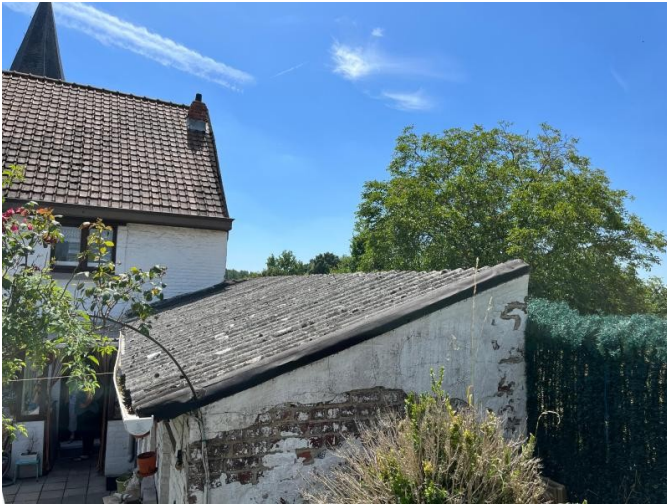
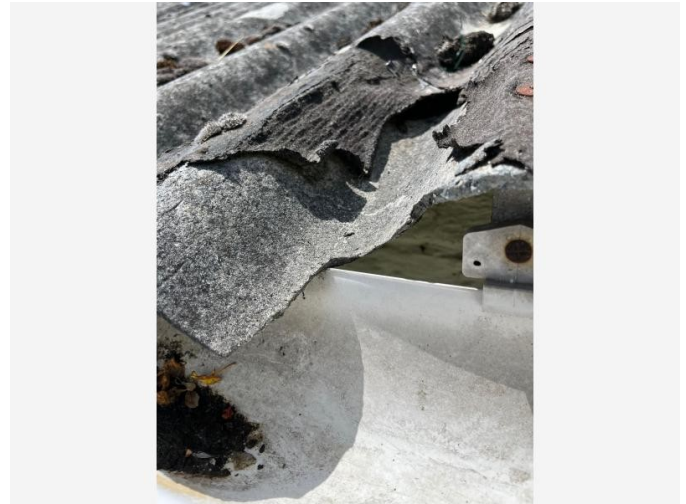
Het asbestmateriaal valt onder de mijlpaal van 2034.

Verwijderen

Eindbeoordeling materiaalarisico	Laag materiaalarisico en/of verlaagde kans op vezelvrijgave
----------------------------------	---

Gebondenheid	Categorie 1: hechtgebonden in oorsprong
Asbestsoort (vezeltype)	Alleen chrysotiel
Asbestconcentratie	Laag (< 50%)
Afschermingsgraad van het gehele materiaal	Geheel of deels vrij aan de buitenlucht
Toestand van het materiaal	Licht beschadigd, licht verweerd. Intact materiaal type Pical – asbestboard of categorie III 'gebondenheid'

Beschrijving	beplating afdek aanbouw
Omgeving	Buiten
Primaire drager	Plat dak
Asbestmateriaal	Dak- en gevelbekleding - Golfplaat
Bindmiddel van asbestmateriaal	Cement
Gebondenheid op basis van bindmiddel	Hecht
Hoeveelheid (oppervlakte - aantal)	• 18,50 m ² - 1 stuk
Totale oppervlakte	18,50 m ²
Eenvoudig bereikbaar	Ja
Bevestigingswijze	• Geschroefd
Identificatiemethode	Vaststelling zonder monstername

- Zorg voor een veilig beheer. Vermijd het beschadigen van het asbestmateriaal. Controleer de toestand jaarlijks op wijzigingen.

- Eenvoudige handelingen: enkel door erkend asbestverwijderaar
Materiaal is in zeer hecht gebonden toestand en kan makkelijk verwijderd worden.
Materiaal kan in zijn geheel verwijderd worden

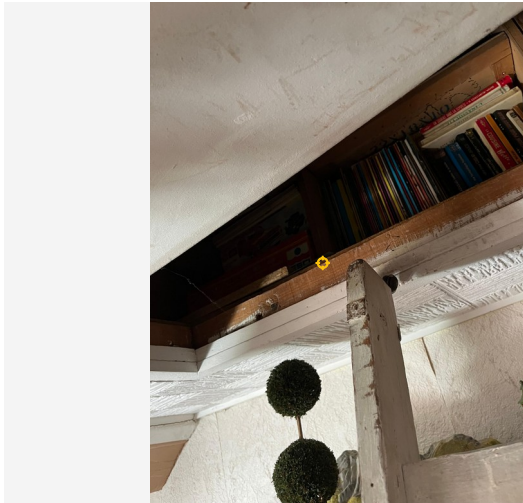
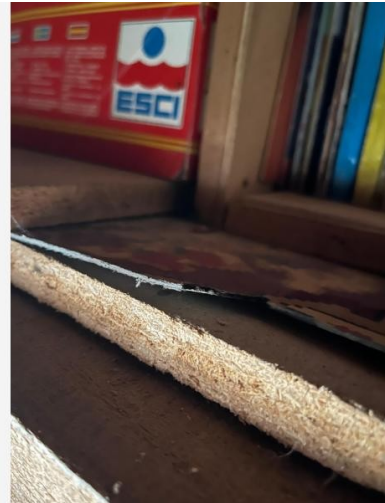
Fiche 6: Zeil hoge zolder

Geen asbest

#	Type	Referentie	Resultaat
6.1	Puntmonster	MM6	Geen asbest

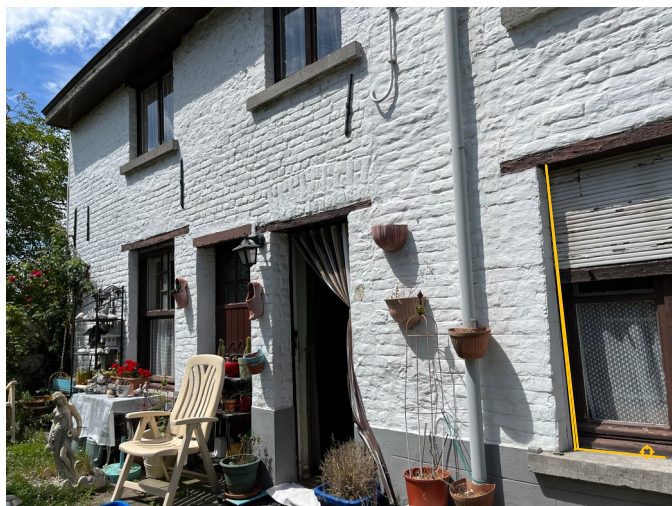
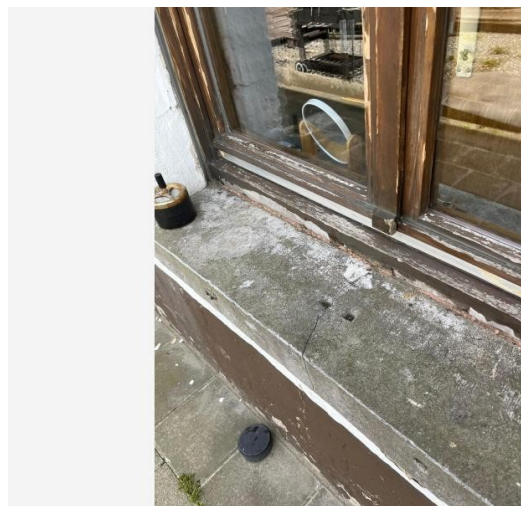
Fiche 8: Kit ramen

Geen asbest

#	Type	Referentie	Resultaat
8.1	Puntmonster	MM9	Geen asbest

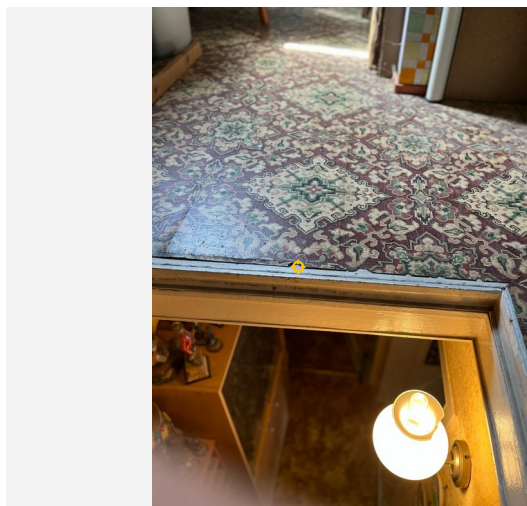
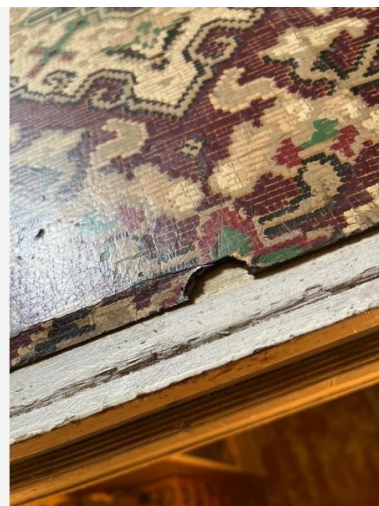
Fiche 9: Zeil zolder

Geen asbest

#	Type	Referentie	Resultaat
9.1	Puntmonster	MM7	Geen asbest

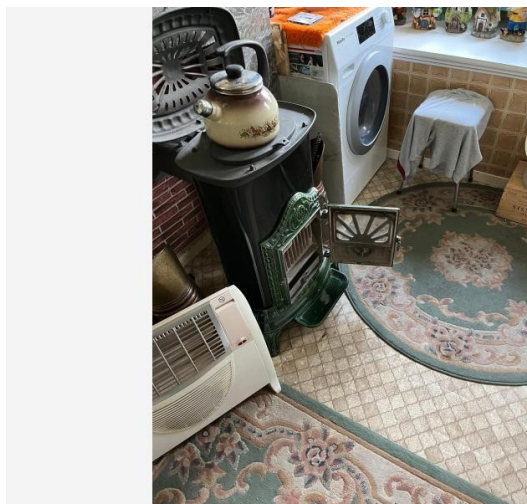
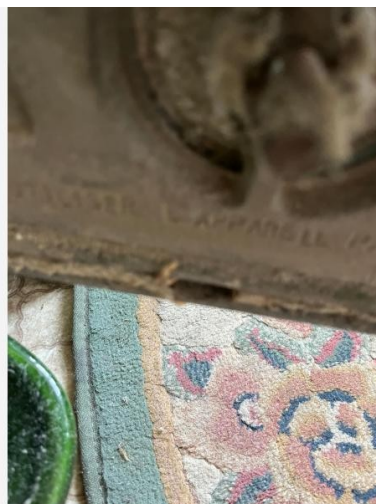
Fiche 12: Koord kachel badkamer

Geen asbest

#	Type	Referentie	Resultaat
12.1	Puntmonster	MM4	Geen asbest
