# Asbestinventarisatetest

Gentweg 21, 9940 Evergem

Attestnummer : 20240411-000108.000

## Asbestveilig

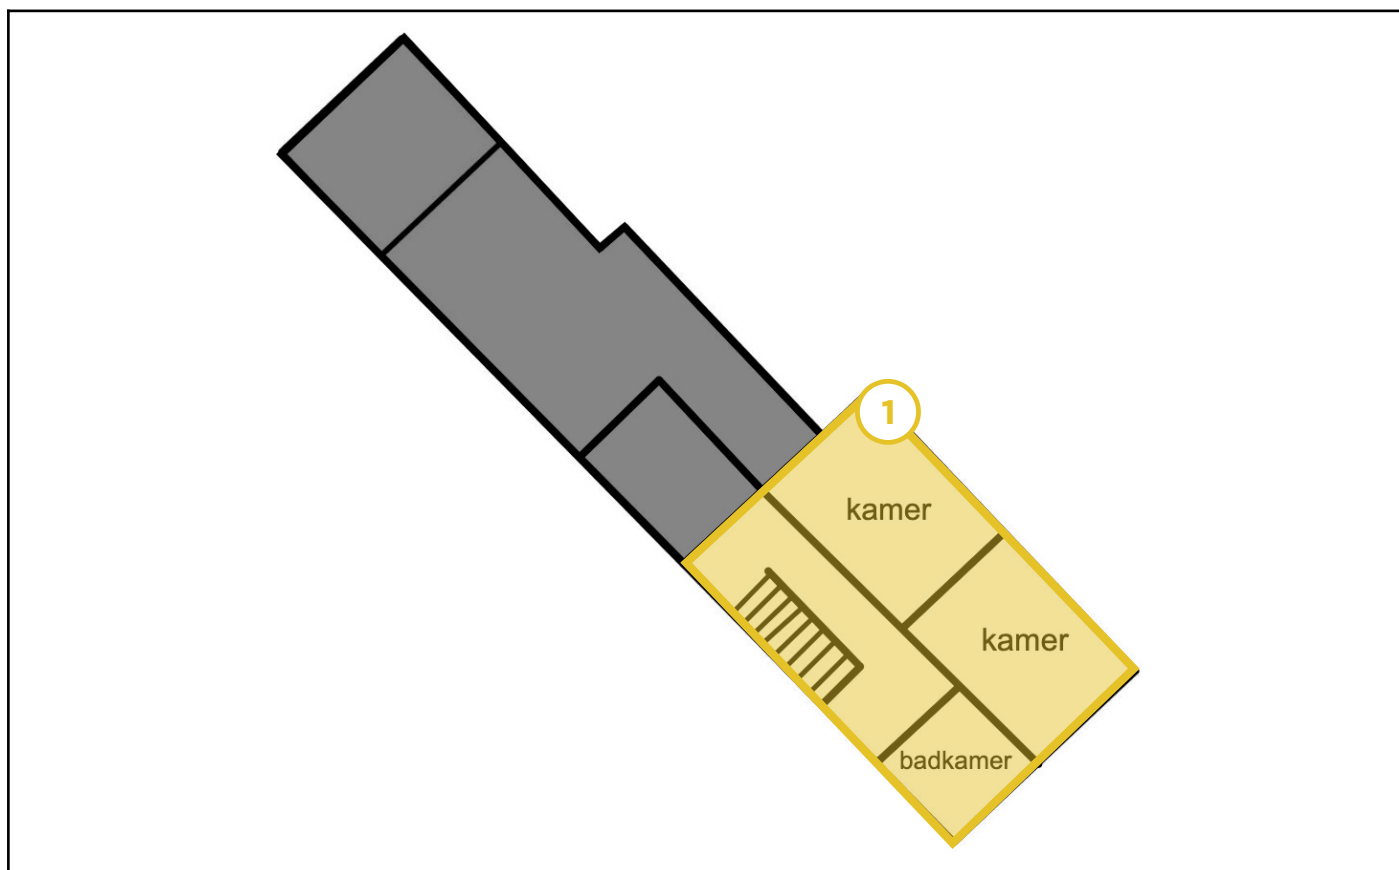
## Plan 1.13: Tweede verdiep

Beschrijving	Type	Actie
1. Onderdakplaten schuin dak	Asbestmateriaal	Zorgvuldig beheren

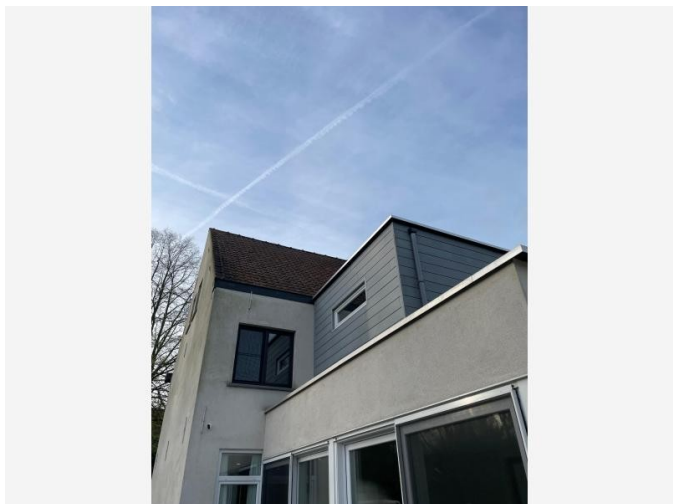
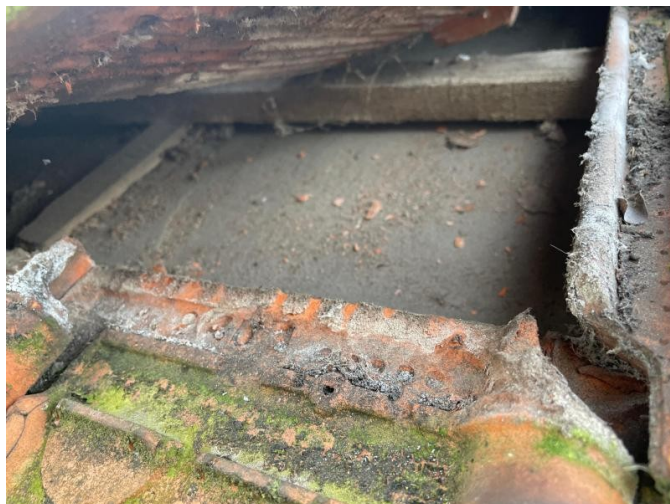
Het asbestmateriaal valt onder de mijlpaal van 2040.

Zorgvuldig beheren

Eindbeoordeling materiaalrisico	Zeer laag materiaalrisico en/of zeer lage kans op vezelvrijgave
---------------------------------	---

Gebondenheid	Categorie 1: hechtgebonden in oorsprong
Asbestsoort (vezeltype)	Crocidoliet aanwezig
Asbestconcentratie	Laag (< 50%)
Afschermingsgraad van het gehele materiaal	Stootvaste afscherming of omkasting
Toestand van het materiaal	Licht beschadigd, licht verweerd. Intact materiaal type Pical – asbestboard of categorie III 'gebondenheid'

Beschrijving	Onderdakplaten schuin dak
Omgeving	Grenst aan binnen- en buitenlucht
Primaire drager	Schuin dak
Asbestmateriaal	Plaat, paneel, tablet - Type Menuiserite
Bindmiddel van asbestmateriaal	Cement
Gebondenheid op basis van bindmiddel	Hecht
Hoeveelheid (oppervlakte - dikte - aantal)	<ul style="list-style-type: none"><li>80,00 m<sup>2</sup> - 1,00 cm - 1 stuk</li></ul>
Totaal volume	0,80 m <sup>3</sup>
Eenvoudig bereikbaar	Nee <ul style="list-style-type: none"><li>Het asbestmateriaal is bedekt (uitgezonderd laag verf, coating, behang, kunststof, textiel) en het wegnemen van het bedekkende materiaal kan niet zonder het bedekkende materiaal te beschadigen.</li></ul>

- Zorg voor een veilig beheer. Vermijd het beschadigen van het asbestmateriaal. Controleer de toestand jaarlijks op wijzigingen.

- Eenvoudige handelingen: mag via doe-het-zelf of door werknemer(s) met opleidingsattest eenvoudige handelingen  
De platen kunnen in één geheel verwijderd, ingepakt en afgevoerd worden zonder het materiaal te beschadigen, door ze voorzichtig los te wrikken. Meer informatie in verband met eenvoudige handelingen kan teruggevonden worden achteraan dit attest.

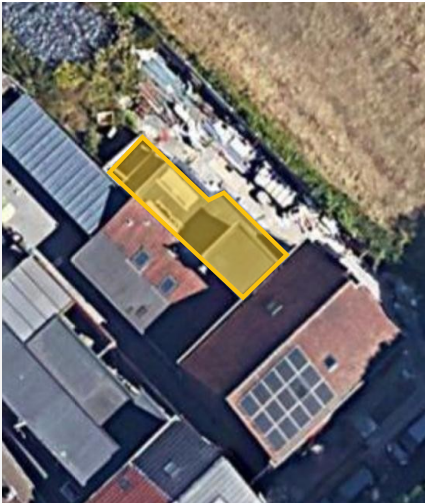
Situeringfoto

**Bouwjaar:** 2019

*Constructies gebouwd vanaf 2001 moeten niet onderzocht worden*

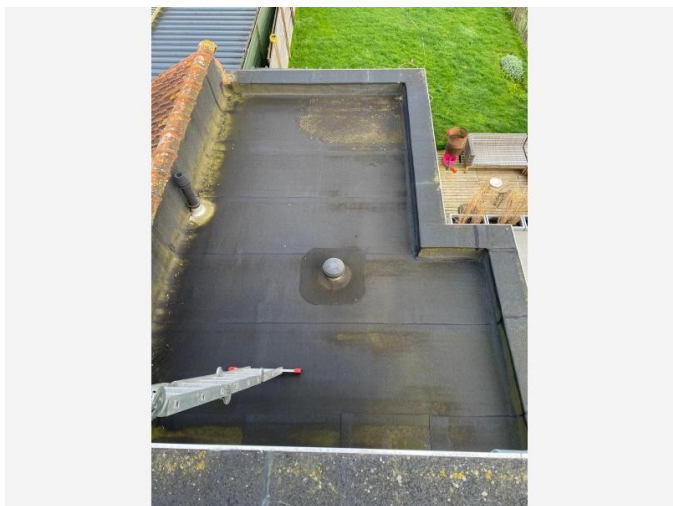
Het platte dak afgewerkt met roofing bevindt zich ter hoogte van de nieuwe aanbouw die dateert van 2019 en kan dus als niet asbestverdacht worden beschouwd.

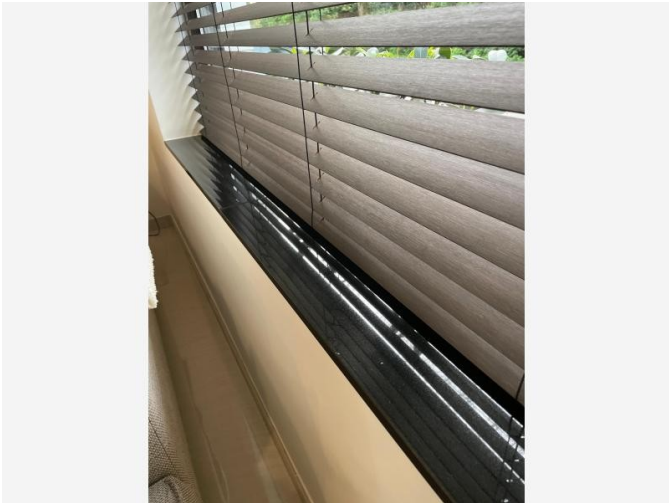
Er werd tijdens de inspectie geen verdachte afwerking waargenomen. De aanwezige vensterbanken, dorpels, etc. zijn vervaardigd uit natuursteen, hout of andere niet verdachte materialen.

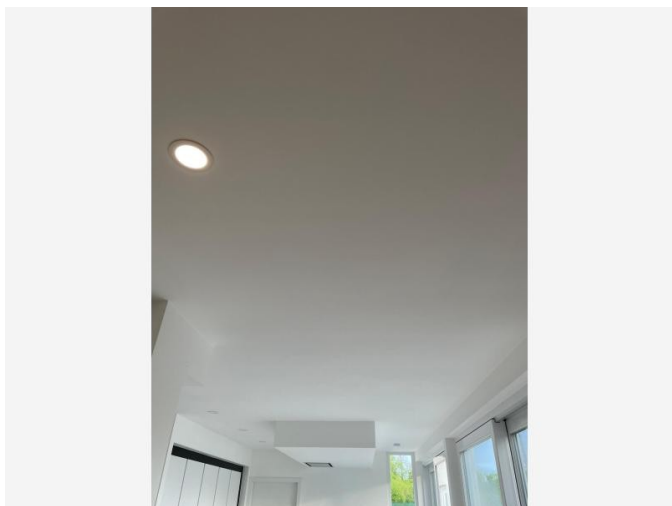
De plafonds zijn over het gehele huis afgewerkt met gipsplaten. Er werd geen pleisterwerk waargenomen ter hoogte van de plafond.

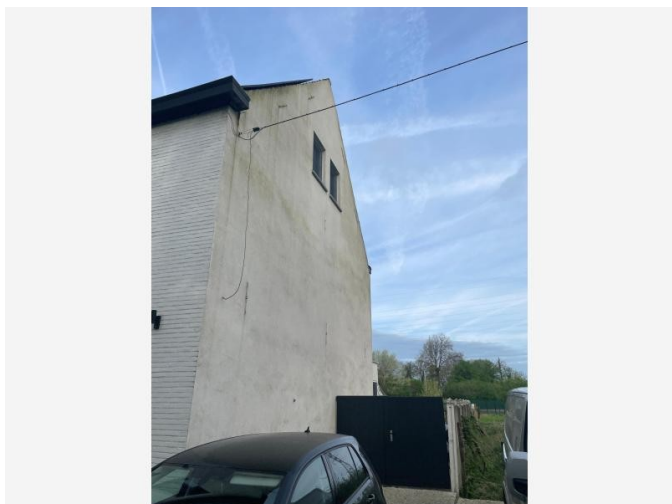
De Crepilaag ter hoogte van de buitenschil dateert van de verbouwingswerken van 2019. In bijlage kunnen foto's gevonden worden als bewijsdocument.

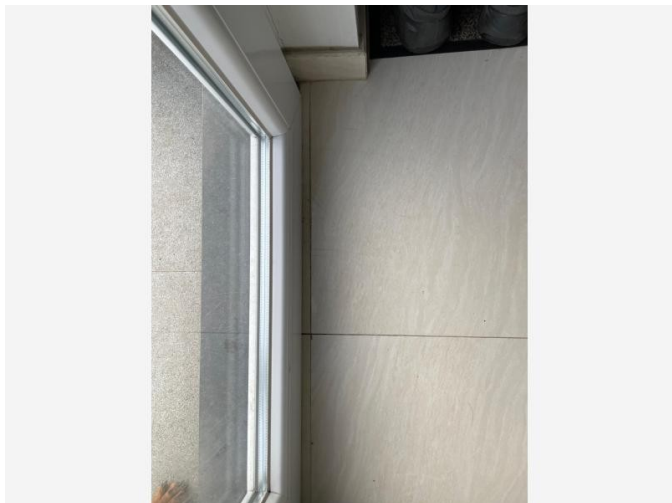
## Fiche 7: Geen Verdachte mastiek waargenomen aan raamkaders

Er werd tijdens de inspectie geen verdachte mastiek waargenomen, de raamkaders zijn afgewerkt met silicone of rubbers.

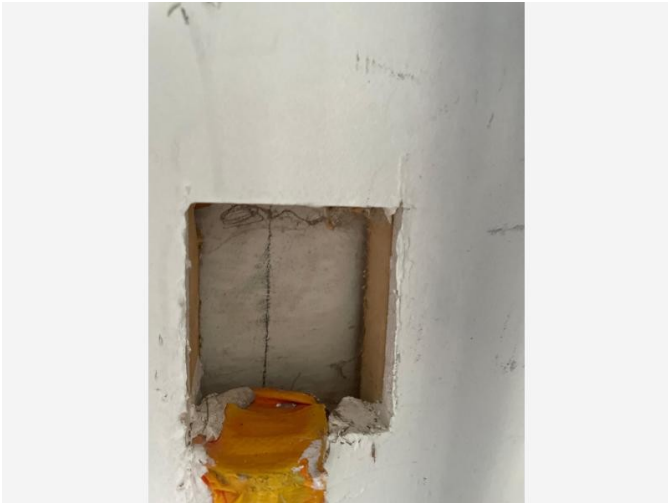
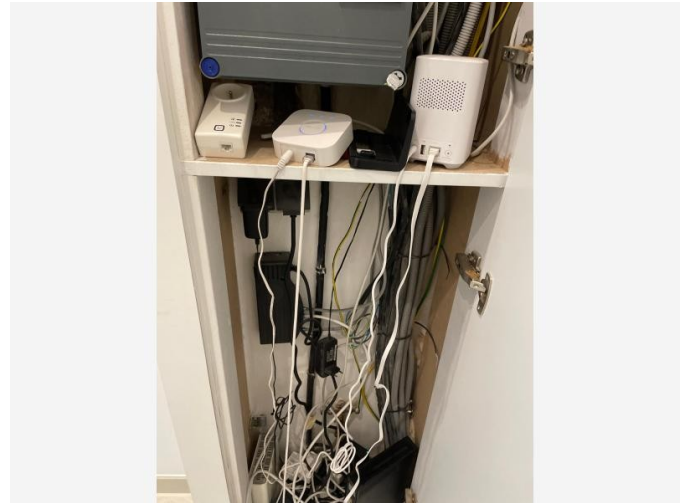
Geen asbest

#	Type	Referentie	Resultaat
8.1	Mengmonster	1	Geen asbest

Beschrijving	Pleisterwerk binnenwanden
Omgeving	Binnen
Primaire drager	Binnenwand
Bindmiddel van materiaal	Gips - kalk
