# Asbestinventarisatetest

Kruiwagenstraat 45, 9500 Geraardsbergen

Attestnummer : **20231023-000023.000**

Uitgegeven op : **23.10.2023**

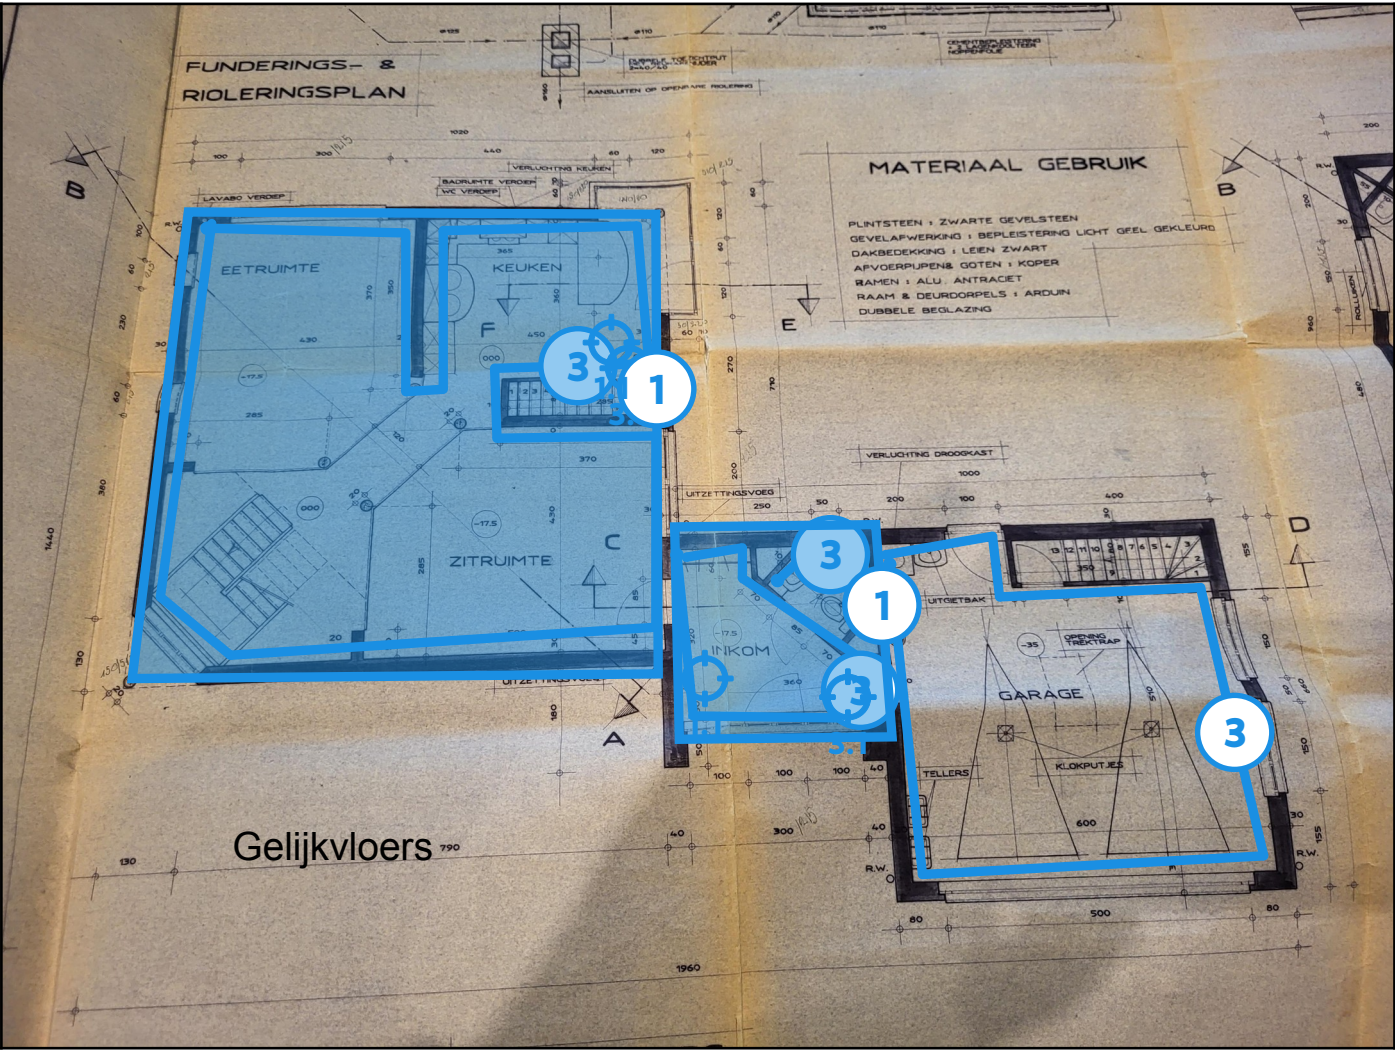
# Plan 1.1: 20231013\_101355

| Beschrijving | Type | Actie |
|---|---|---|
| 1. pleisterwerk plafonds woning | Geen asbest | - |
| 3. Pleisterwerk binnenmuren woning | Geen asbest | - |

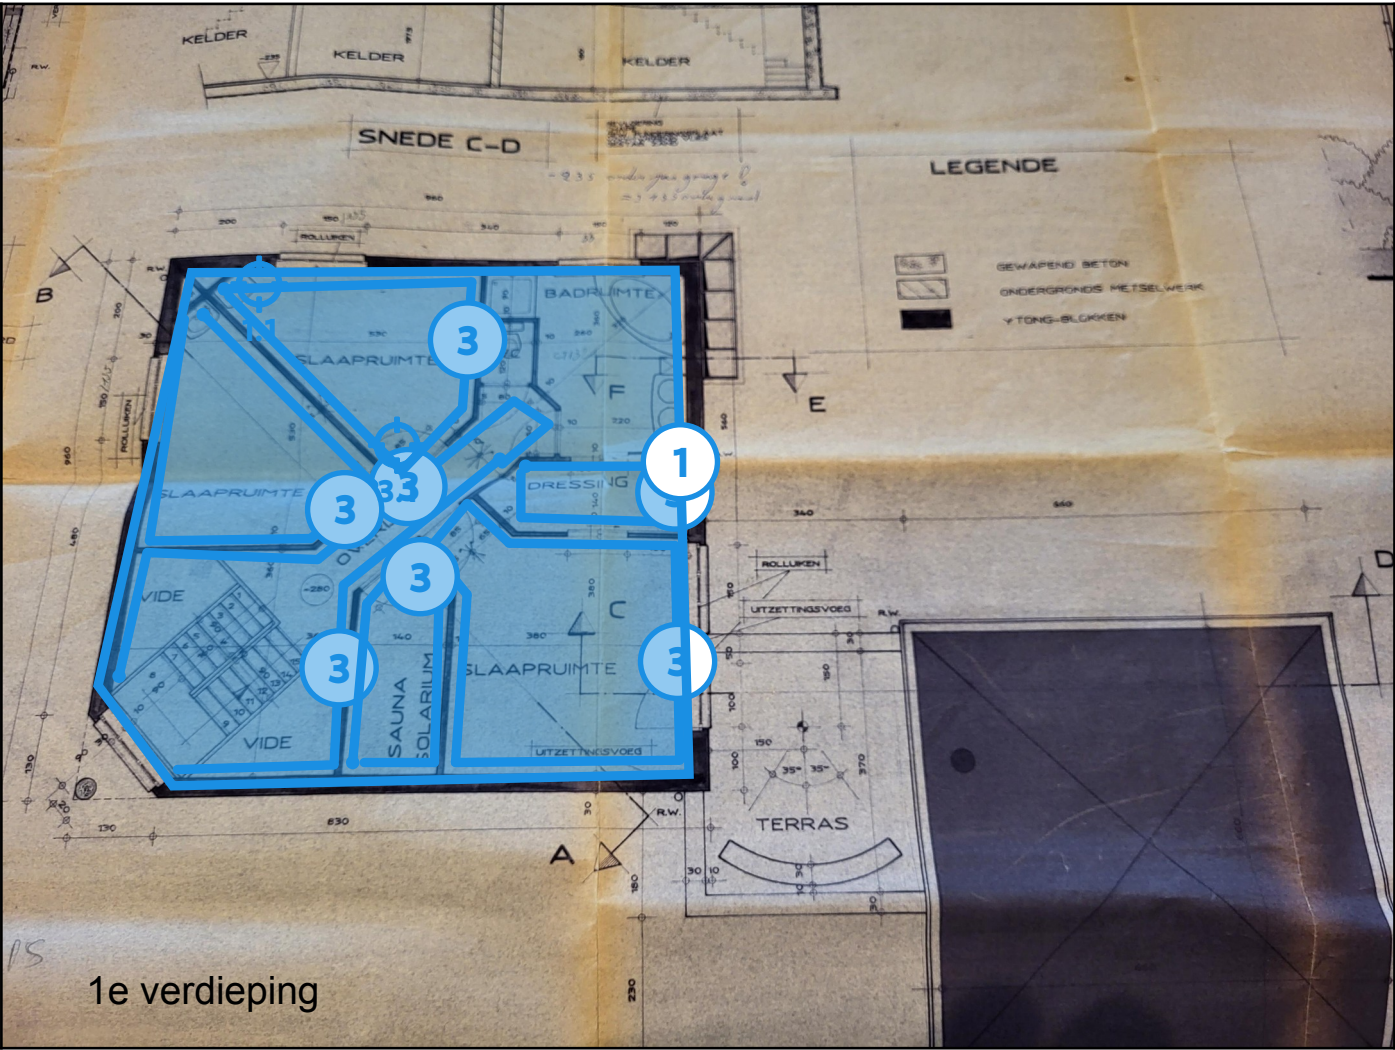
Plan 1.2: 20231013\_101407

| Beschrijving | Type | Actie |
|---|---|---|
| 1. pleisterwerk plafonds woning | Geen asbest | - |
| 3. Pleisterwerk binnenmuren woning | Geen asbest | - |

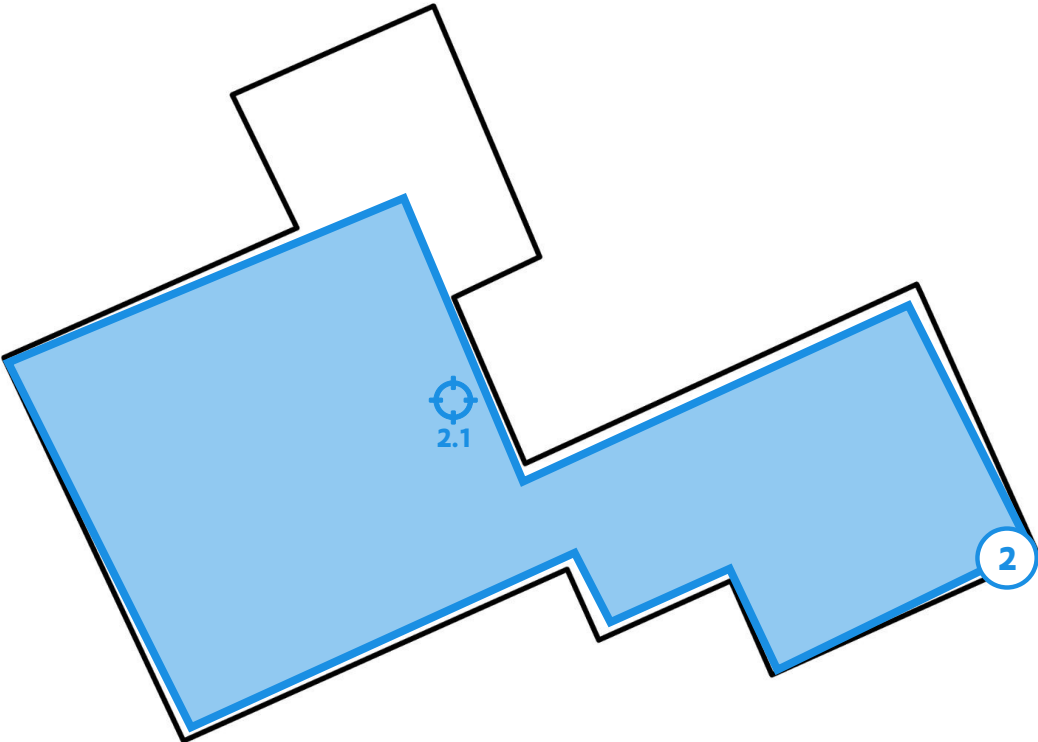
## Plan 1.3: Hoofdgebouw plan

| Beschrijving | Type | Actie |
|---|---|---|
| 2. Dakleien | Geen asbest | - |

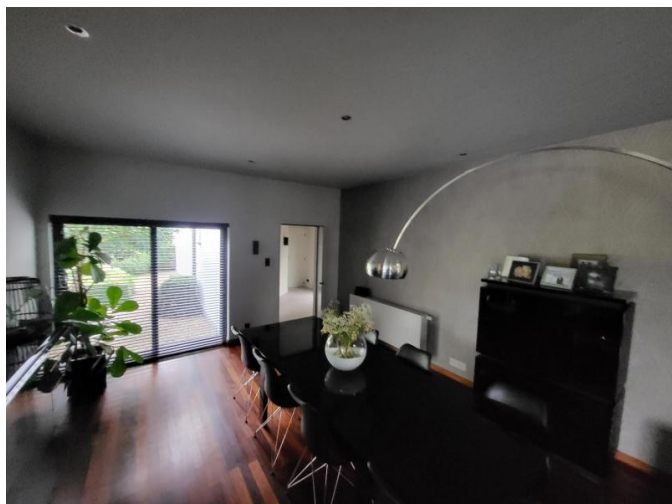
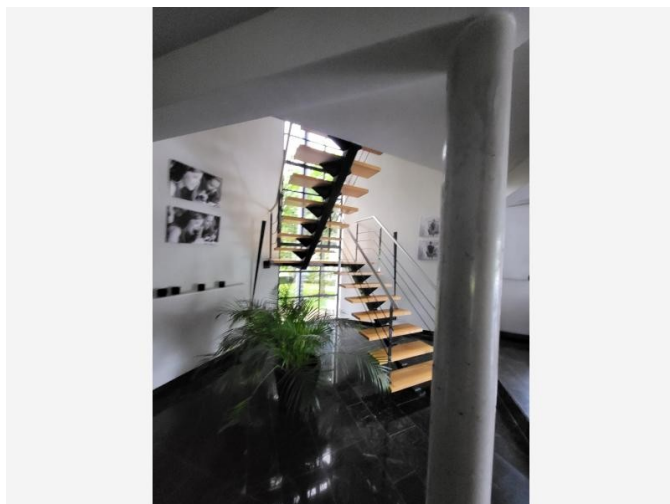
# Fiche 1: pleisterwerk plafonds woning

Geen asbest

| <b>Opmerking</b> | De plafonds in masterbedroom, badkamer en garage zijn niet gepleisterd en werden niet bemonsterd. |

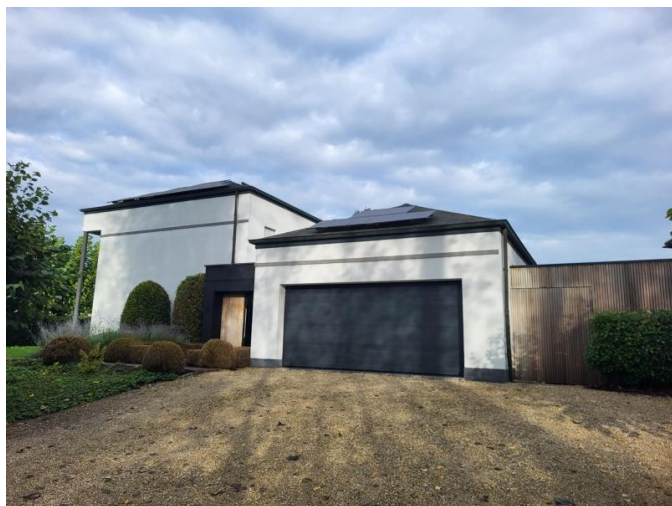
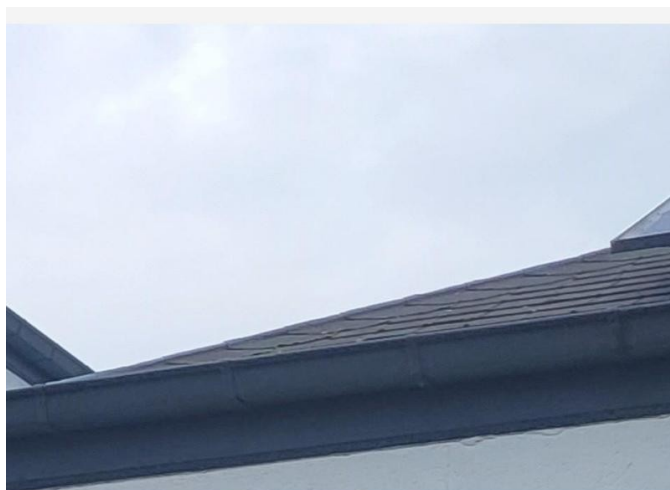
## Fiche 2: Dakleien

Geen asbest

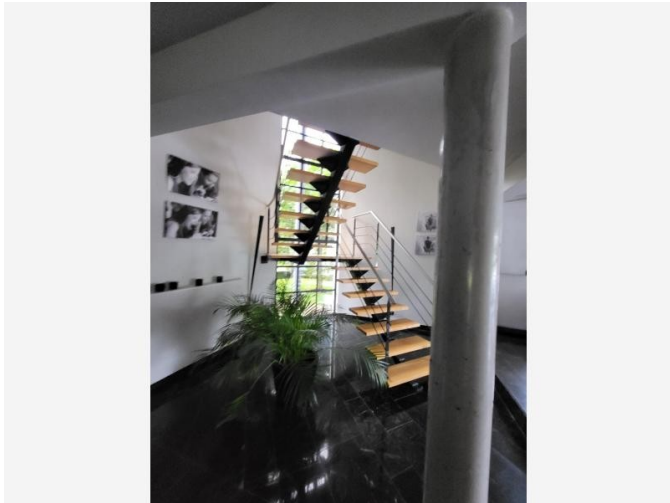
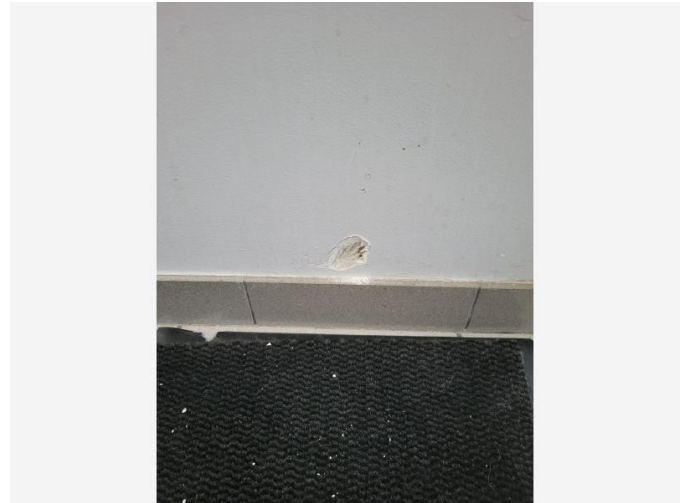
## Fiche 3: Pleisterwerk binnenmuren woning

Geen asbest

| <b>Opmerking</b> | In d ebadkamer werden de muren betegeld. Onder het dak zijn de muren afgewerkt in gipskarton. |
