# Asbestinventarisatetest

Buisstraat 19B/1, 2890 Puurs-Sint-Amands

Attestnummer : **20240330-000173.000**

Uitgegeven op : **30.03.2024**

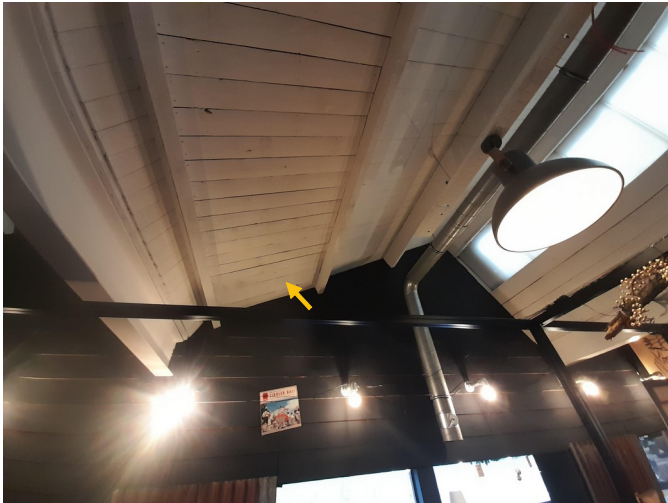
Vrije foto

De overige plafonds zijn voorzien van gipskartonplaten, OSB en/of houten planken.

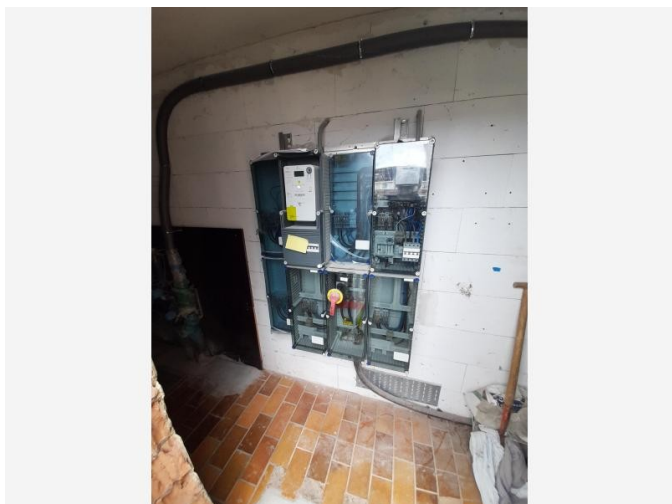
Vrije foto

De nutsmeters bevinden zich in een afgesloten tellerlokaal aan de buitenzijde van het gebouw (rechts vooraan). Er werden geen verdachte toepassingen en/of materialen waargenomen.

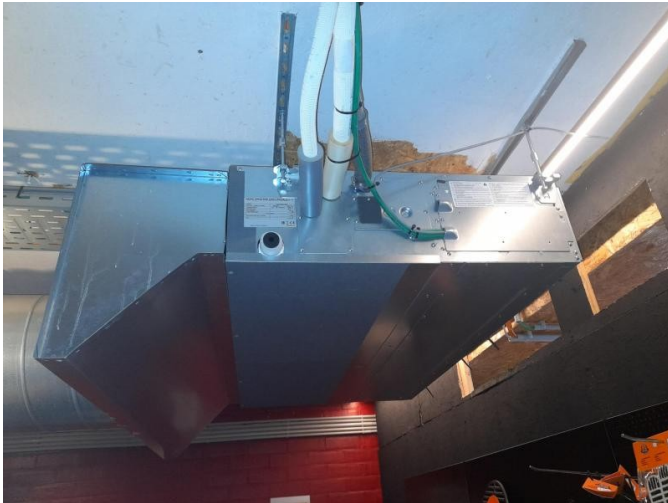
Vrije foto

In de horeca/winkelruimtes op GLV bevinden zich Daikin lucht/warmtepompen. Het identificatieplaatje vermeldt bwj 2016.

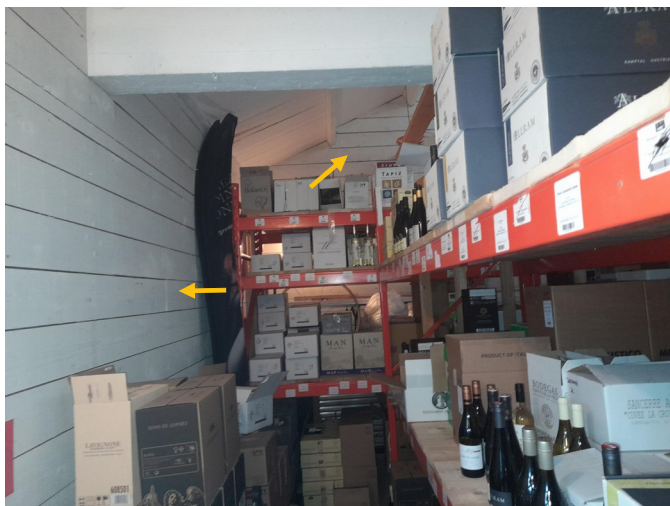
Vrije foto

De binnenwanden zijn voorzien van gipskartonplaten, OSB, houten planken en/of steense muren met een verflaag.

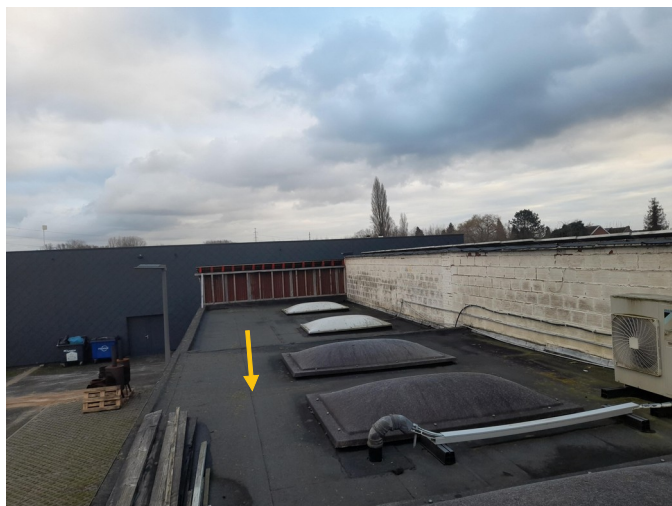
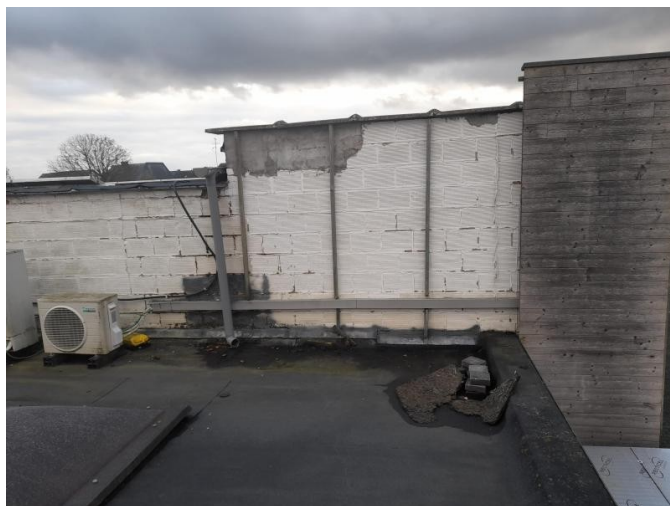
## Fiche 5: Roofing op plat dak

Geen asbest

| # | Type | Referentie | Resultaat |
|---|---|---|---|
| 5.1 | Puntmonster | A1-2.1 | Geen asbest |

| Opmerking | <p>Asbestverdachte dakbedekking (roofing) gesitueerd op de buitenschil onderworpen aan een verplichte monstername. Om de bouwfysische integriteit (waterdichtheid, luchtdichtheid) van de dakstructuur te bewaren werd enkel de zichtbare, meest bovenliggende laag ter hoogte van een overlapping bemonsterd, waarbij niet-waarneembare mogelijke onderliggende lagen niet werden onderzocht.</p> |

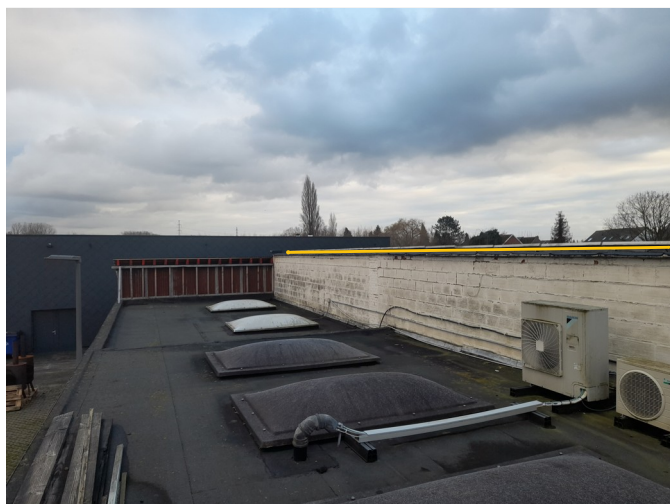
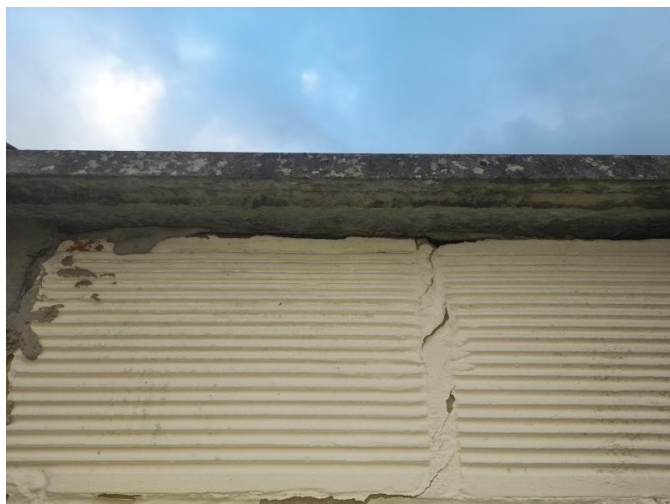
## Fiche 6: Dekstenen/muurkappen

Geen asbest

| # | Type | Referentie | Resultaat |
|---|---|---|---|
| 6.1 | Puntmonster | A1-3.1 | Geen asbest |

| Opmerking | Asbestverdachte muurkappen/dekstenen op het dak van de garage. Er werd een monster genomen aan een bestaande beschadiging. |

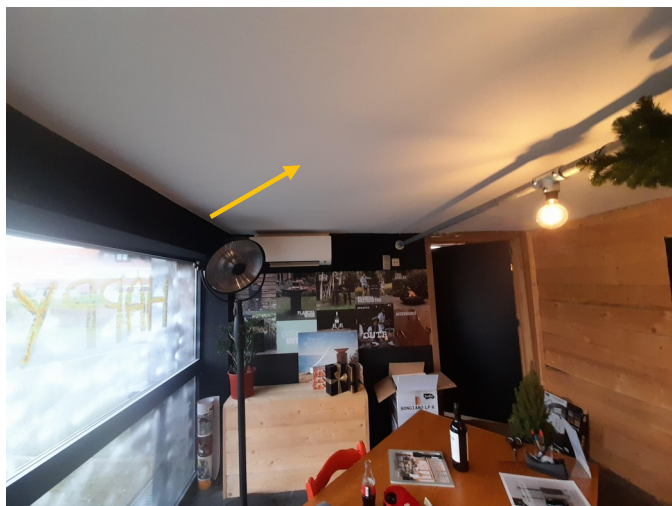
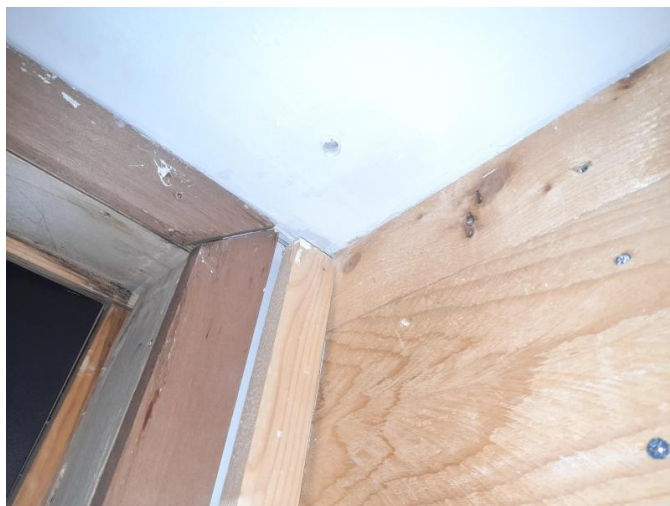
## Fiche 7: Pleisterwerk plafonds

Geen asbest

| # | Type | Referentie | Resultaat |
|---|---|---|---|
| 7.1 | Puntmonster | A1-1.1 | Geen asbest |

| Opmerking | <p>Plafondafwerking bestaande uit gips-kalk-mortel (pleisterwerk) onderworpen aan een verplichte monstername, aanwezig in de etalage vooraan. Het inspectieprotocol schrijft voor om een representatief aantal monsters te nemen van de plafonds van volgende ruimtes: individuele ruimte, natte ruimte, stookplaats en trappenhal (indien aanwezig en van toepassing). Er is enkel waarneembaar pleisterwerk in de etalage vooraan. De overige plafonds zijn voorzien van gipskartonplaten, OSB en/of houten planken. Er werd een monster genomen van het pleisterwerk in de etalageruimte (voorzijde). Oppervlakte bij benadering.</p> |
