# Asbestinventarisatetest

Platanenstraat 7, 1930 Zaventem

Attestnummer : 20240313-000239.000

**Niet-asbestveilig**

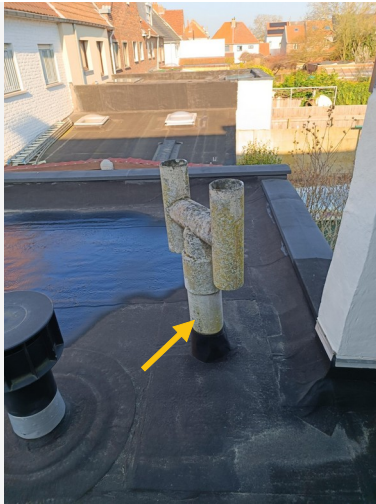
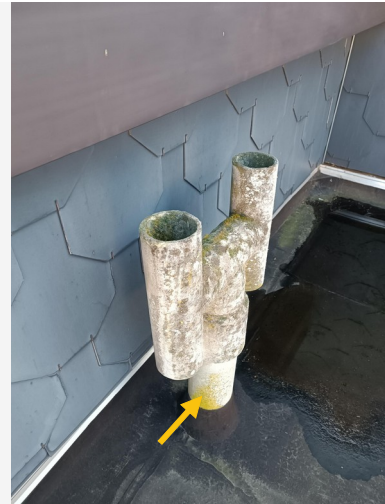
Overzichtsfoto

Detailfoto

| Eindbeoordeling materiaalisico | Hoog materiaalisico en/of hoge kans op vezelvrijgave |

| Asbestsoort (vezeltype) | Crocidoliet aanwezig |
| Toestand van het materiaal | Matig beschadigd, matig verweerd |

| Beschrijving | 2 asbestcementen schouwbuizen |

- Verwijder dit asbestmateriaal zo snel mogelijk. Volg de toestand goed op.

- Eenvoudige handelingen: mag via doe-het-zelf of door werknemer(s) met opleidingsattest eenvoudige handelingen  
De buis kan voorzichtig losgebeiteld worden , extra bevochtigen om stof te voorkomen + dragen van de nodige beschermingsmiddelen (mondmasker ffp3, handschoenen,tyvec ) Bij de gemeente/containerpark afsluitzakken halen om dubbel in te pakken en af te voeren naar het containerpark als hechtgebonden asbestafval.

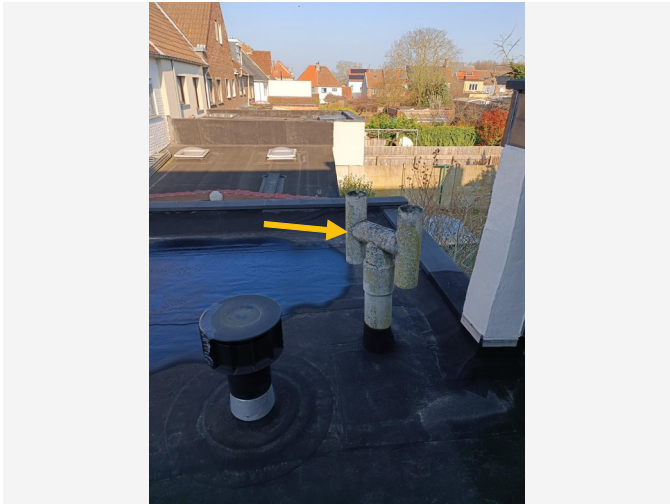
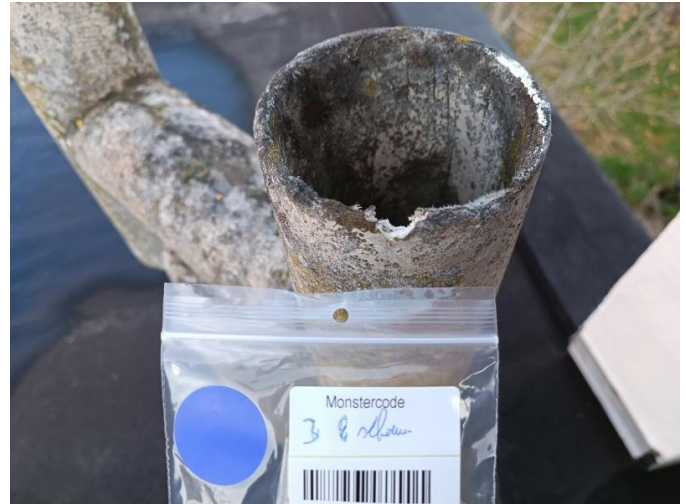
Overzichtsfoto

Detailfoto

| Eindbeoordeling materiaalrisico | Verhoogd materiaalrisico en/of verhoogde kans op vezelvrijgave |

| Asbestsoort (vezeltype) | Alleen chrysotiel |
| Toestand van het materiaal | Matig beschadigd, matig verweerd |

| # | Type | Referentie | Resultaat |
|---|---|---|---|
| 2.1 | Puntmonster | 3 | Chrysotiel |

| Beschrijving | schouwhoed |

- Verwijder dit asbestmateriaal zo snel mogelijk. Volg de toestand goed op.

- Eenvoudige handelingen: mag via doe-het-zelf of door werknemer(s) met opleidingsattest eenvoudige handelingen  
De buis kan voorzichtig losgebeiteld worden , extra bevochtigen om stof te voorkomen + dragen van de nodige beschermingsmiddelen (mondmasker ffp3, handschoenen,tyvec ) Bij de gemeente/containerpark afsluitzakken halen om dubbel in te pakken en af te voeren naar het containerpark als hechtgebonden asbestafval.

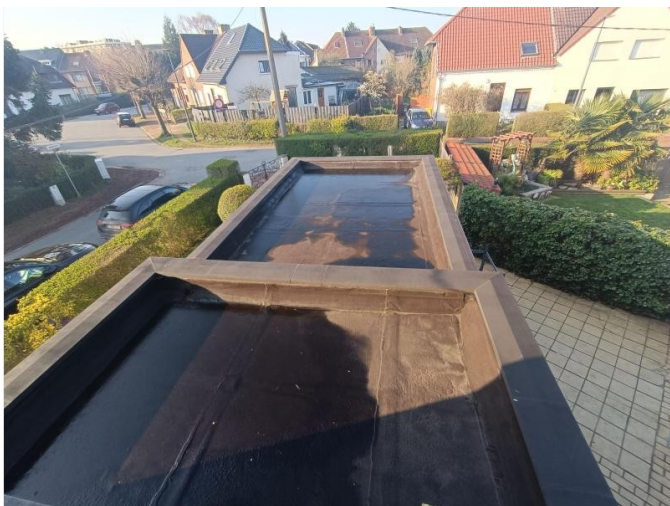
Vrije foto

We nemen aan dat bitumen geplaatst na 2001 niet asbesthoudend zijn. Het is niet duidelijk of er asbestverdachte onderlagen aanwezig. Het is aangewezen om extra controle uit te voeren bij eventuele renovatiewerken.

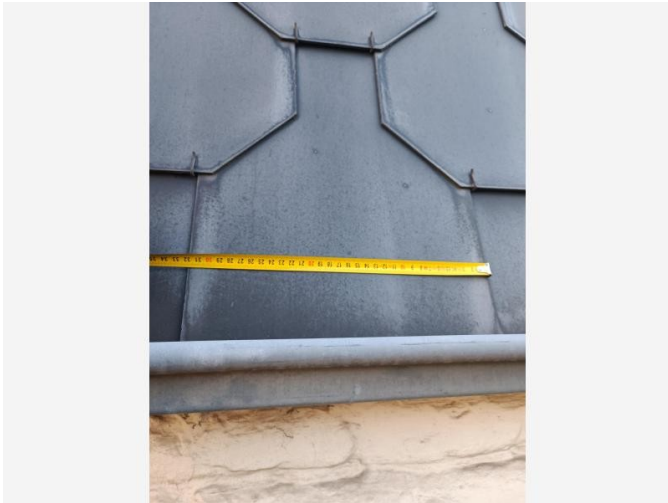
Vrije foto

Leien zijn 45/32 en bavatten geen asbest

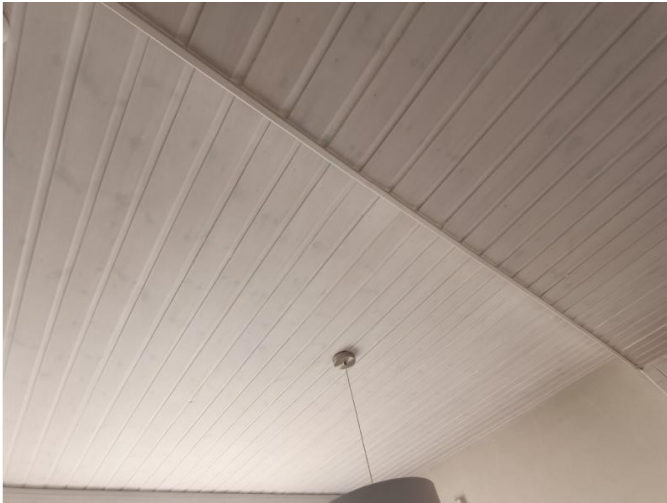
Vrije foto

Alle plafonds zijn afgewerkt met valse plafonds in plaatmateriaal. Het is niet duidelijk of er pleisterwerk aanwezig is achter deze valse plafonds, het is aangewezen om bijkomend onderzoek uit te voeren bij werken.

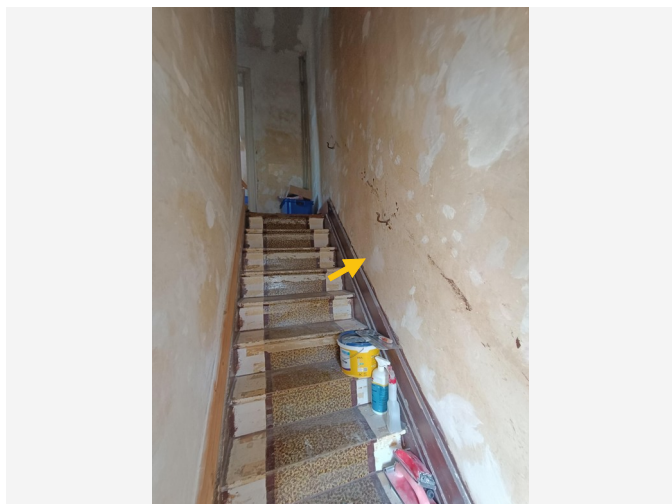
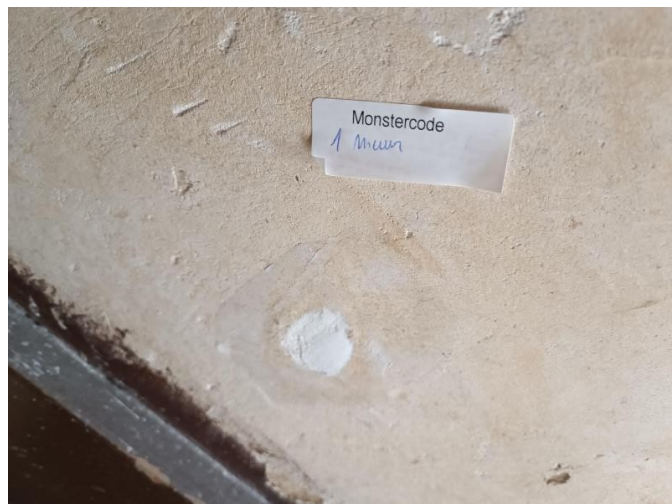
## Fiche 6: Pleister muren

Geen asbest

| # | Type | Referentie | Resultaat |
|---|---|---|---|
| 6.1 | Mengmonster | 1 | Geen asbest |

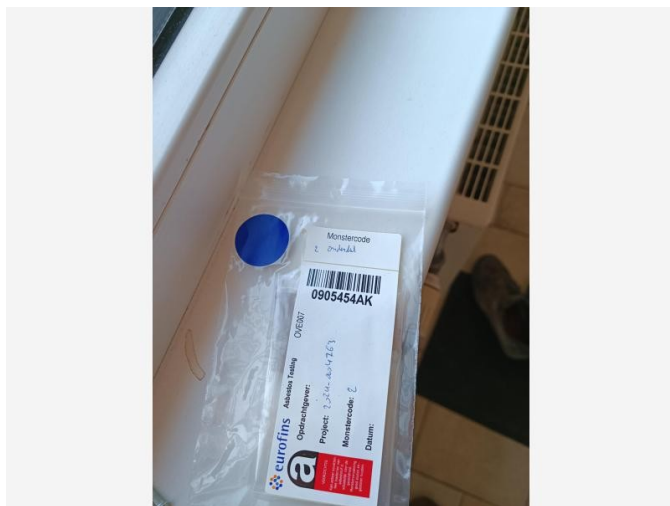
Geen asbest

| # | Type | Referentie | Resultaat |
|---|---|---|---|
| 7.1 | Puntmonster | 2 | Geen asbest |

| <b>Beschrijving</b> | Onderdak platen |
