# Asbestinventarisatetest

Hertog Jan II laan 40, 3070 Kortenberg

Attestnummer : 20231126-000004.000

Uitgegeven op : 26.11.2023

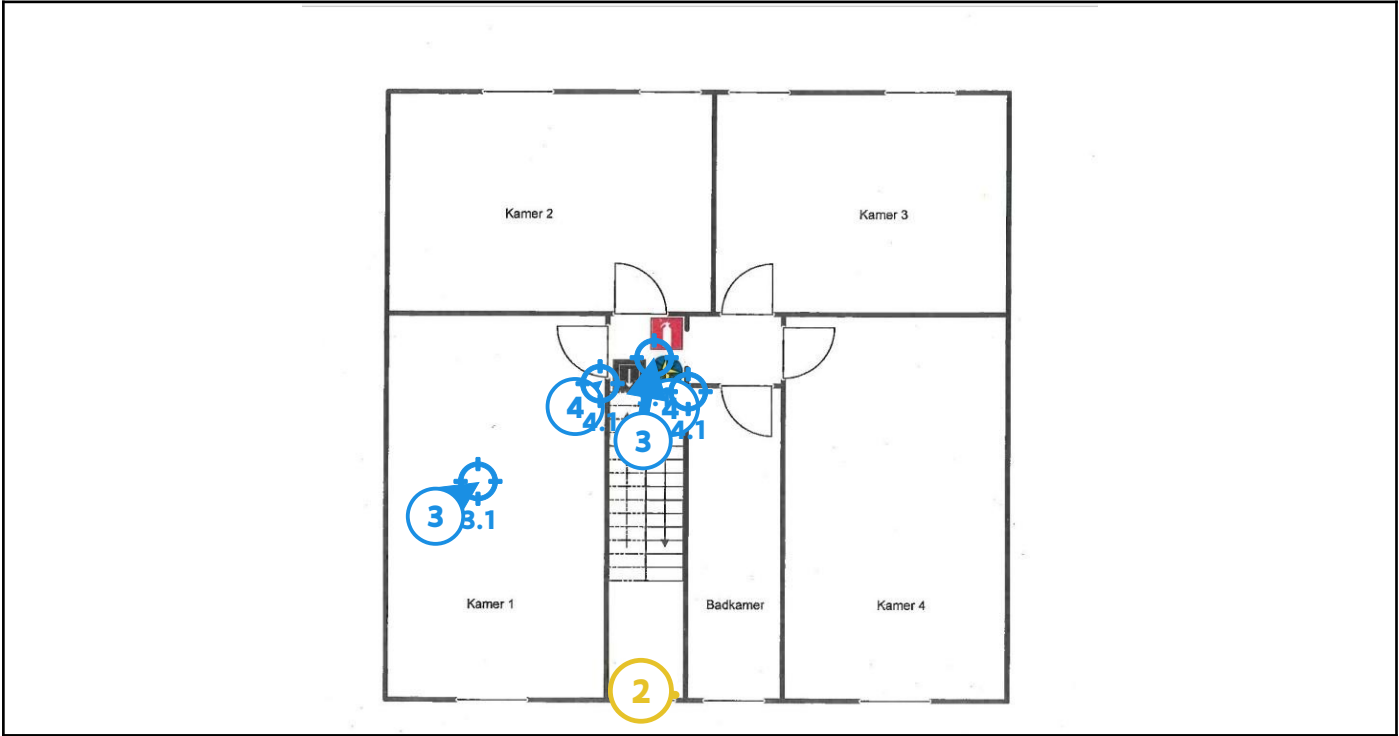
# Plan 1.2: 1ste verdiep

| Beschrijving | Type | Actie |
|---|---|---|
| 2. massal raamtablet | Asbestmateriaal | Zorgvuldig beheren |

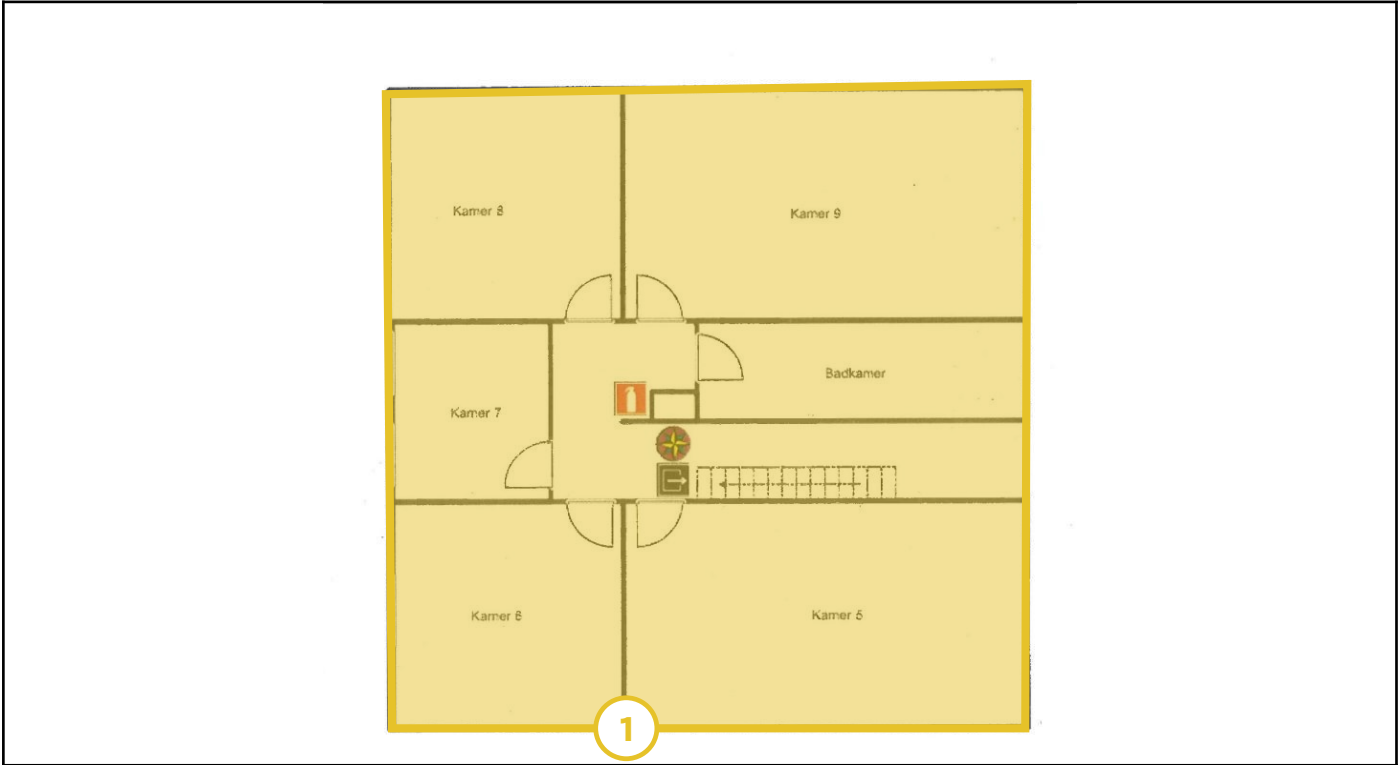
# Plan 1.3: 2de verdiep

| Beschrijving | Type | Actie |
|---|---|---|
| 1. Minuserite plaat | Asbestmateriaal | Zorgvuldig beheren |

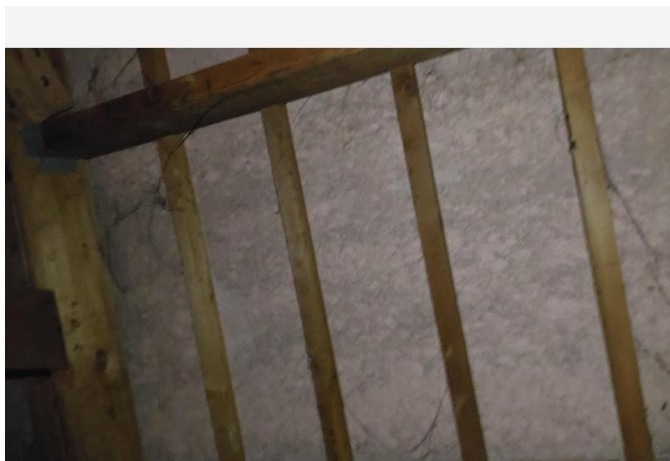
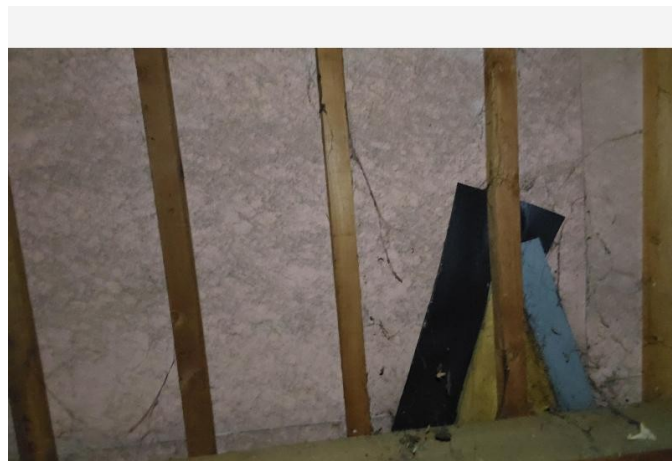
Het asbestmateriaal valt onder de mijlpaal van 2040.

| Eindbeoordeling materiaalisico | Laag materiaalisico en/of verlaagde kans op vezelvrijgave |

| Toestand van het materiaal | Licht beschadigd, licht verweerd. Intact materiaal type Pical – asbestboard of categorie III 'gebondenheid' |

| Beschrijving | Minuserite plaat |
| Asbestmateriaal | Plaat, paneel, tablet - Type Menuiserite |

- Zorg voor een veilig beheer. Vermijd het beschadigen van het asbestmateriaal. Controleer de toestand jaarlijks op wijzigingen.
- Voer bijkomende staalname(s) uit.

- Eenvoudige handelingen: mag via doe-het-zelf of door werknemer(s) met opleidingsattest eenvoudige handelingen  
Ondervloer afdekken , platen voorzichtig verwijderen, extra fixeren, niet breken , niet gooien, onmiddellijk verpakken of voorzichtig in container met asbestbag plaatsen. De constructiebalken zullen ook gereinigd worden met vochtige doeken en hepa stofzuiger .

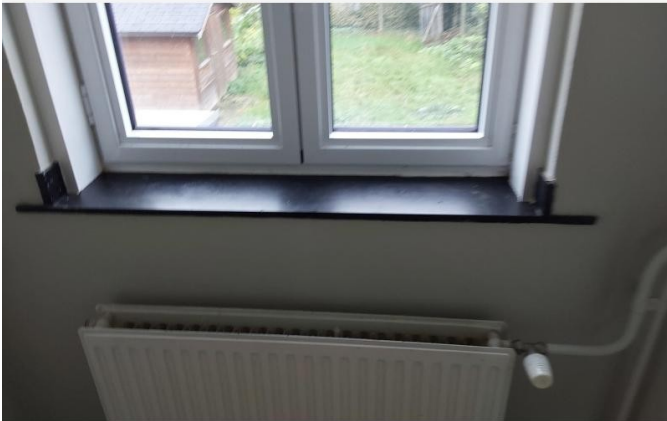
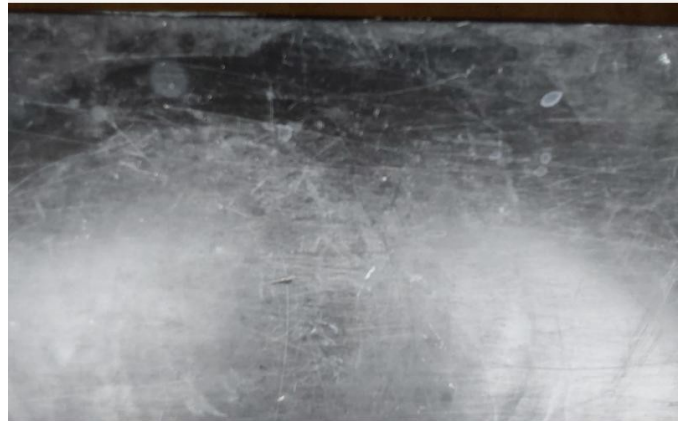
Het asbestmateriaal valt onder de mijlpaal van 2040.

| Eindbeoordeling materiaalarisico | Laag materiaalarisico en/of verlaagde kans op vezelvrijgave |

| Toestand van het materiaal | Licht beschadigd, licht verweerd. Intact materiaal type Pical – asbestboard of categorie III 'gebondenheid' |

| Beschrijving | massal raamtablet |
| Asbestmateriaal | Plaat, paneel, tablet - Type Massal |

- Zorg voor een veilig beheer. Vermijd het beschadigen van het asbestmateriaal. Controleer de toestand jaarlijks op wijzigingen.
- Voer bijkomende staalname(s) uit.

- Eenvoudige handelingen: mag via doe-het-zelf of door werknemer(s) met opleidingsattest eenvoudige handelingen door aannemer met opleidingsattest eenvoudige handelingen door lastige verlijming, mocht deze makkelijk loskomen kan men deze wel zelf dubbel verpakt afvoeren.

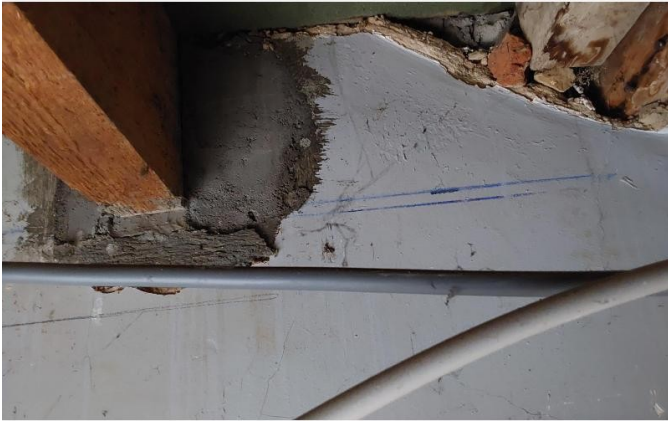
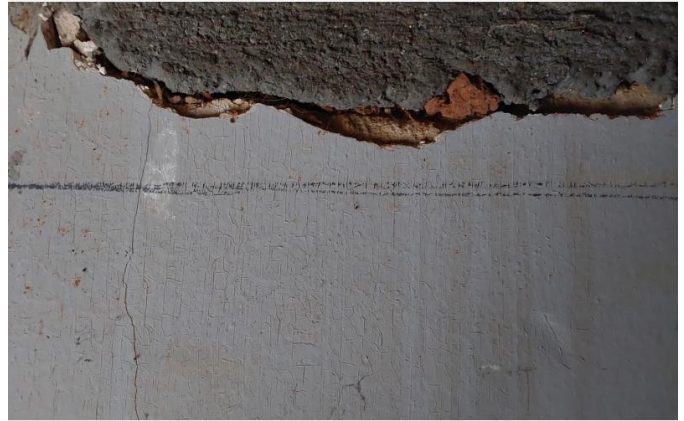
## Fiche 3: Pleister plafond(met monstername)

Geen asbest

| # | Type | Referentie | Resultaat |
|---|---|---|---|
| 3.1 | Mengmonster | mm02 | Geen asbest |

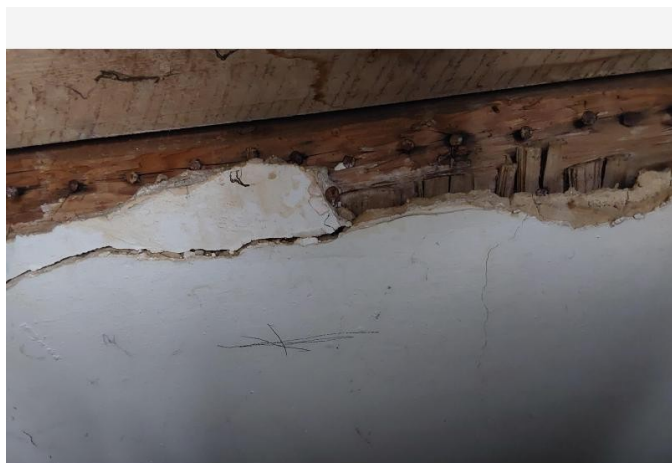
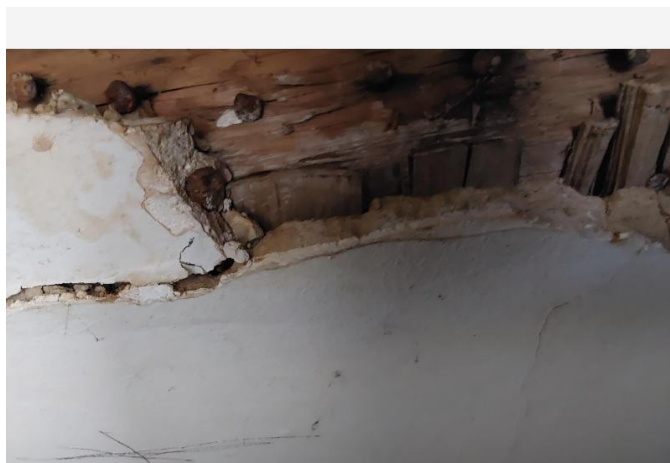
Geen asbest

| # | Type | Referentie | Resultaat |
|---|---|---|---|
| 4.1 | Mengmonster | mm01 | Geen asbest |

| Beschrijving | Pleister muren(met monstername) |
