# Asbestinventarisatetest

Molenstraat 43B, 3078 Kortenbergh

Attestnummer : 20240507-000406.000

Uitgegeven op : 07.05.2024

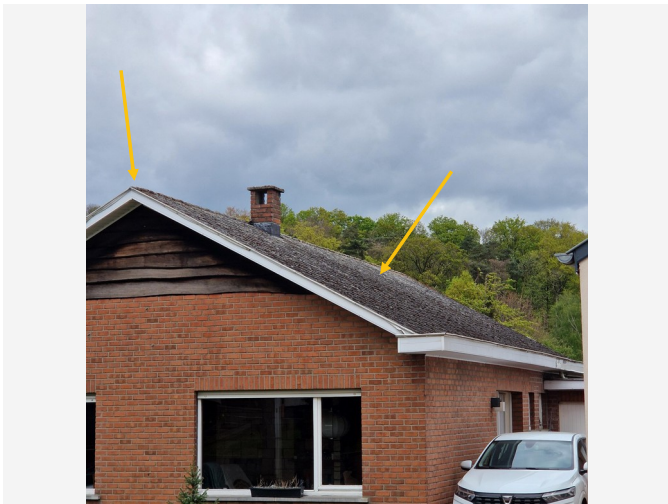
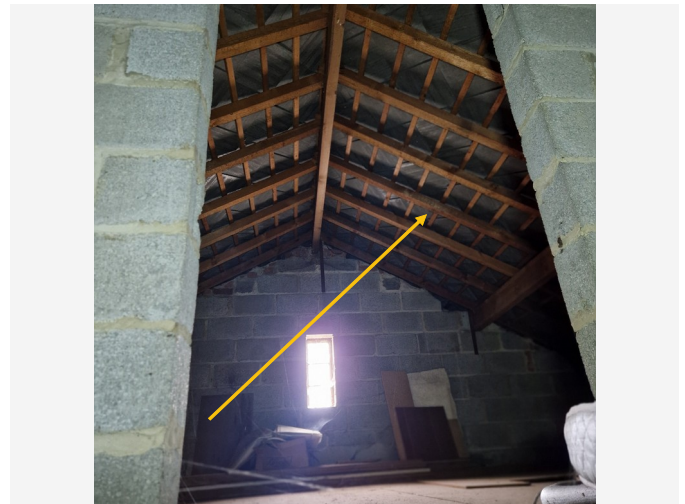
Het asbestmateriaal valt onder de mijlpaal van 2034.

**Dringend verwijderen**

- Eenvoudige handelingen: enkel door erkend asbestverwijderaar  
Daar de leien matig verweerd zijn, hebben we te maken met broos materiaal dat gemakkelijk kan breken en doordat ze genageld zijn kunnen ze niet verwijderd worden zonder ze te beschadigen (breken)

| Eindbeoordeling materiaalrisico | Hoog materiaalrisico en/of hoge kans op vezelvrijgave |

| Asbestsoort (vezeltype) | Crocidoliet aanwezig |
| Toestand van het materiaal | Matig beschadigd, matig verweerd |

| Beschrijving | Asbestleien dak |

- Zorg voor een veilig beheer. Vermijd het beschadigen van het asbestmateriaal. Controleer de toestand jaarlijks op wijzigingen.
- Verwijder dit asbestmateriaal zo snel mogelijk. Volg de toestand goed op.

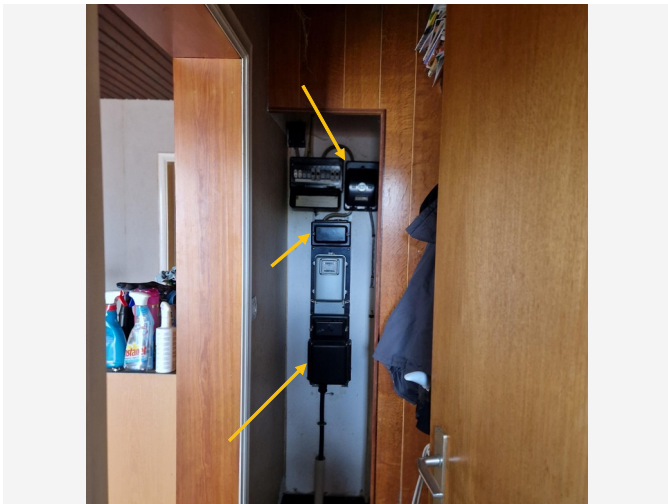
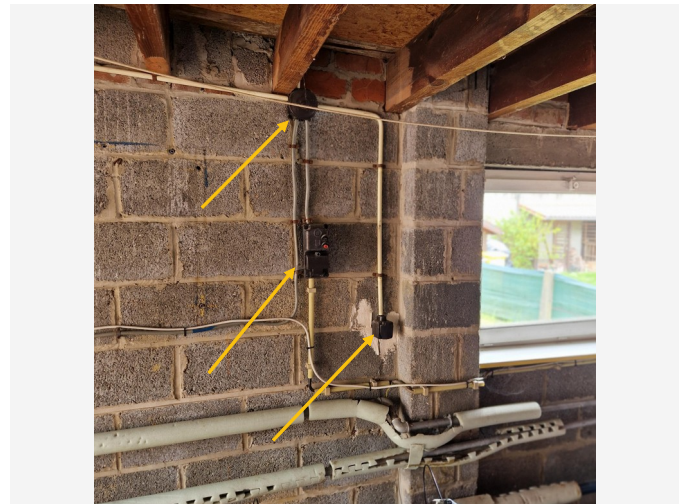
Het asbestmateriaal valt onder de mijlpaal van 2040.

Zorgvuldig beheren

| Eindbeoordeling materiaalisico | Laag materiaalisico en/of verlaagde kans op vezelvrijgave |

| Asbestsoort (vezeltype) | Crocidoliet aanwezig |
| Toestand van het materiaal | Onbeschadigd, niet verweerd |

| Beschrijving | Elektriciteitskast en schakelkasten |

| <b>Opmerking</b> | Schakelkasten in huis en in de garage |

- Zorg voor een veilig beheer. Vermijd het beschadigen van het asbestmateriaal. Controleer de toestand jaarlijks op wijzigingen.
- Zorg voor een veilig beheer en verwijder dit asbestmateriaal wanneer het bij werken eenvoudig bereikbaar wordt. Controleer de toestand jaarlijks op wijzigingen.

- Eenvoudige handelingen: mag via doe-het-zelf of door werknemer(s) met opleidingsattest eenvoudige handelingen  
Relatief eenvoudig op te nemen en in zijn geheel te verwijderen.

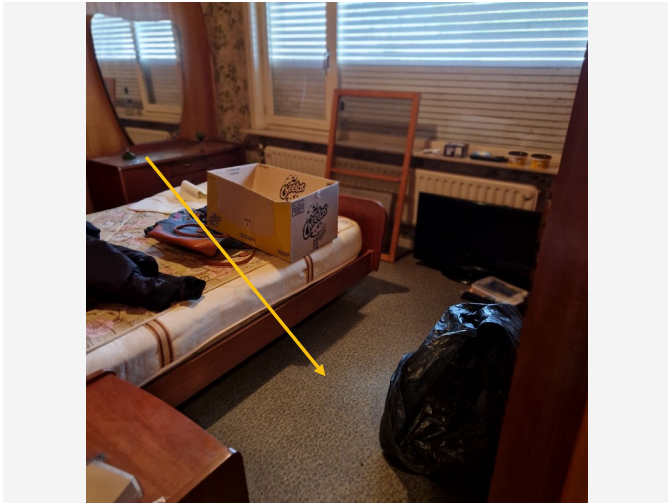
De vinylvloer in de slaapkamers is vrij van asbest

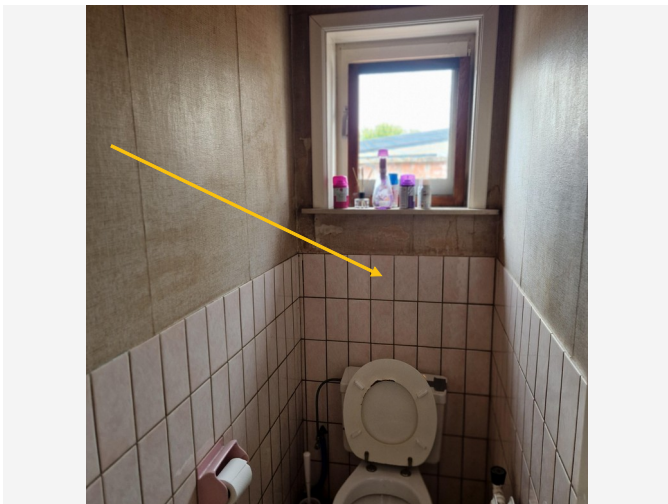
Recent onderzoek heeft uitgewezen dat tegellijm gebruikt voor het aanbrengen van wandtegels in badkamers ,wc's (in zeldzame gevallen) asbesthoudend kan zijn.

Bij een grondige renovatie kan er middels een destructief onderzoek nagegaan worden of de tegellijm effectief asbesthoudend is.

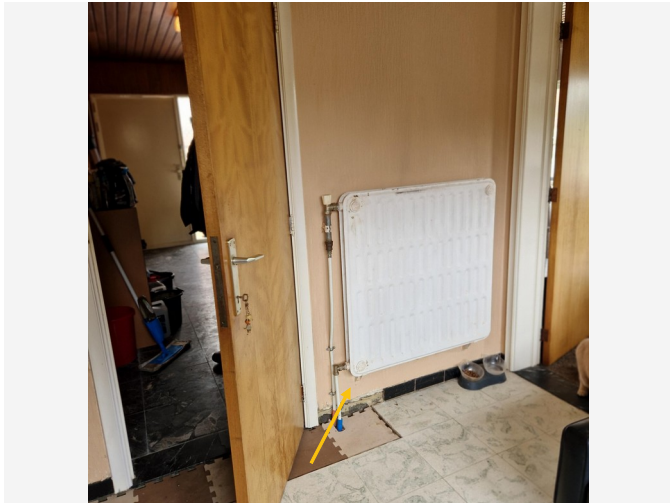
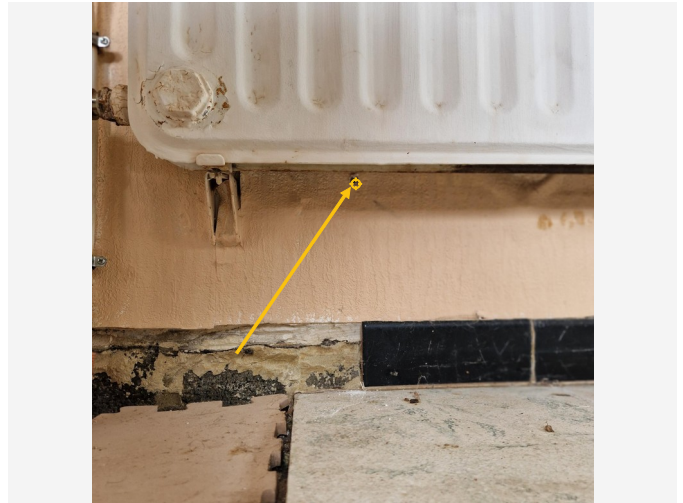
## Fiche 5: Pleisterwerk muren

Geen asbest

| # | Type | Referentie | Resultaat |
|---|---|---|---|
| 5.1 | Mengmonster | MM 01 | Geen asbest |

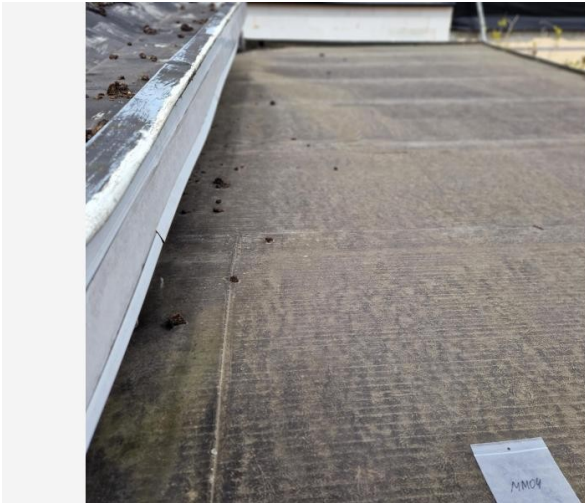
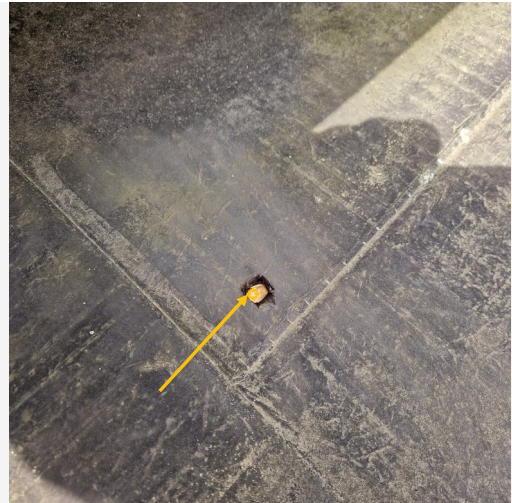
## Fiche 6: Roofing dak garage

Geen asbest

| # | Type | Referentie | Resultaat |
|---|---|---|---|
| 6.1 | Puntmonster | MM04 | Geen asbest |

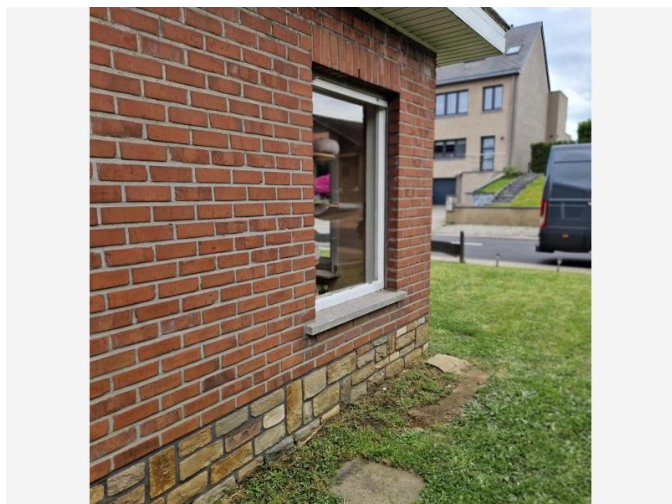
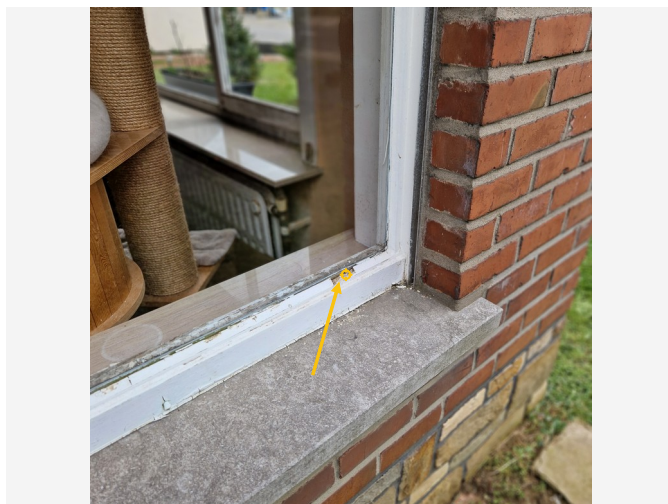
Geen asbest

| # | Type | Referentie | Resultaat |
|---|---|---|---|
| 7.1 | Mengmonster | MM03 | Geen asbest |

| Beschrijving | Mastiek ramen |

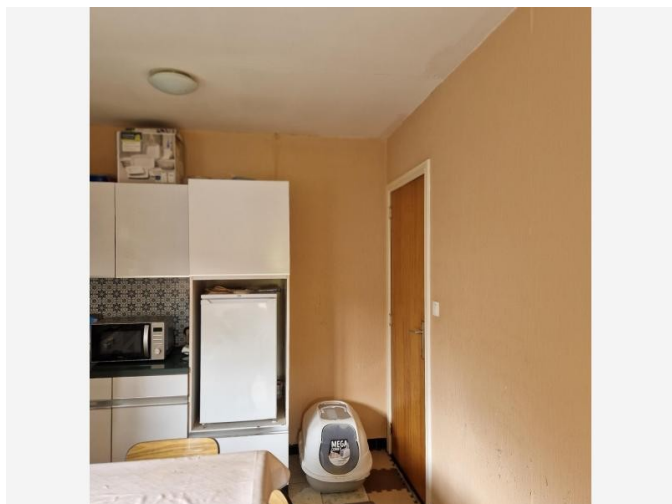
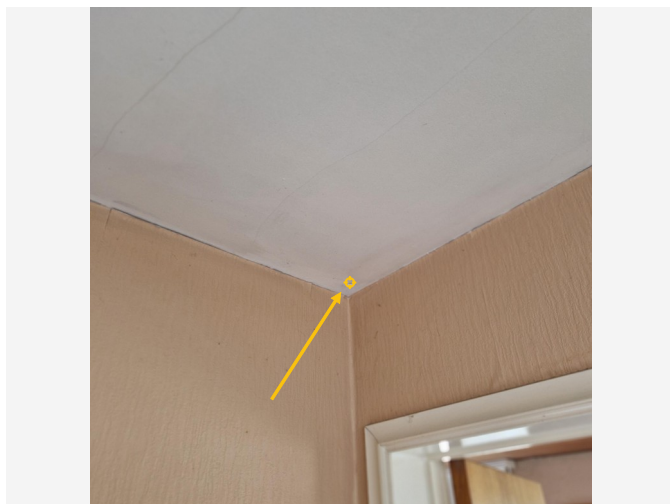
## Fiche 8: Pleisterwerk plafond

Geen asbest

| # | Type | Referentie | Resultaat |
|---|---|---|---|
| 8.1 | Mengmonster | MM 02 , | Geen asbest |

| Opmerking | De resterende plafonds zijn afgewerkt met houten lamellen of isolatietegels. Vrij van asbest. |
