# Asbestinventarisatetest

Louis Thibautstraat 35, 1500 Halle

Attestnummer : 20240403-000281.000

Uitgegeven op : 03.04.2024

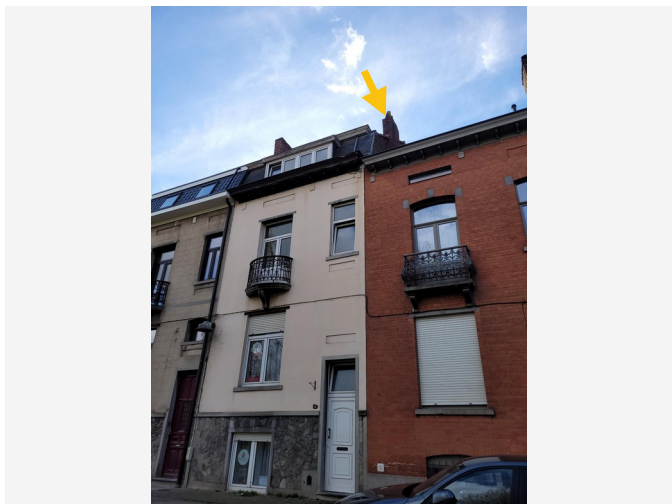
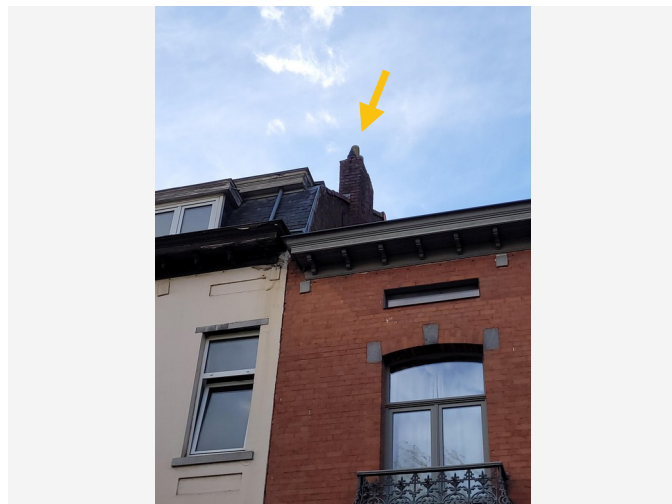
Het asbestmateriaal valt onder de mijlpaal van 2034.

Verwijderen

| Eindbeoordeling materiaalarisico | Laag materiaalarisico en/of verlaagde kans op vezelvrijgave |

| Asbestsoort (vezeltype) | Crocidoliet aanwezig |
| Toestand van het materiaal | Licht beschadigd, licht verweerd. Intact materiaal type Pical – asbestboard of categorie III 'gebondenheid' |

| Beschrijving | rookgaskanalen |
| Asbestmateriaal | Rookgaskanaal |

- Zorg voor een veilig beheer. Vermijd het beschadigen van het asbestmateriaal. Controleer de toestand jaarlijks op wijzigingen.
- Zorg voor een veilig beheer en verwijder dit asbestmateriaal wanneer het bij werken eenvoudig bereikbaar wordt. Controleer de toestand jaarlijks op wijzigingen.

- Eenvoudige handelingen: mag via doe-het-zelf of door werknemer(s) met opleidingsattest eenvoudige handelingen  
Deze toepassing mag zelf verwijderd worden mits het respecteren van de veiligheidsvoorschriften.

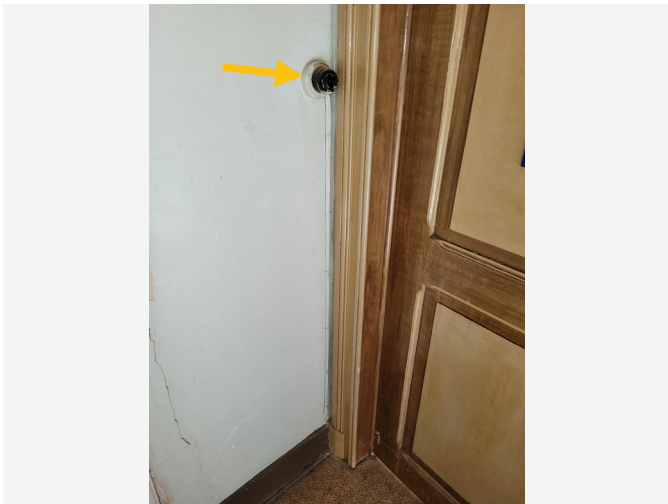
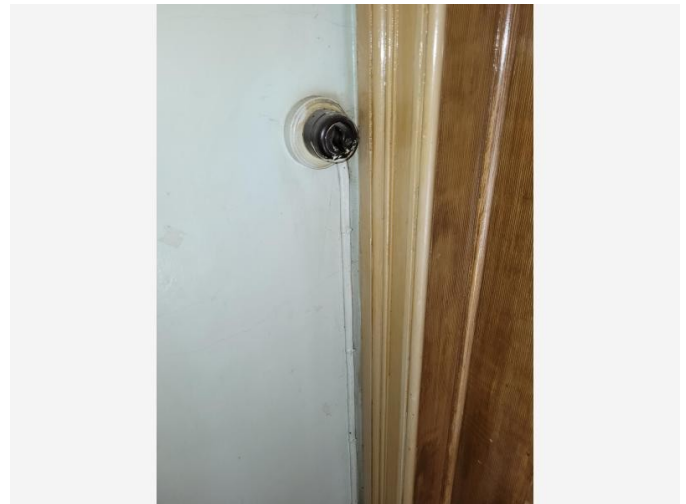
Het asbestmateriaal valt onder de mijlpaal van 2040.

Zorgvuldig beheren

| Eindbeoordeling materiaalrisico | Laag materiaalrisico en/of verlaagde kans op vezelvrijgave |

| Toestand van het materiaal | Onbeschadigd, niet verweerd |

| Beschrijving | elektrische infrastructuur bakeliet |
| Asbestmateriaal | Plaat, paneel, tablet - Type Bakeliet |

- Zorg voor een veilig beheer. Vermijd het beschadigen van het asbestmateriaal. Controleer de toestand jaarlijks op wijzigingen.

- Eenvoudige handelingen: mag via doe-het-zelf of door werknemer(s) met opleidingsattest eenvoudige handelingen  
Deze toepassing mag zelf verwijderd worden mits het respecteren van de veiligheidsvoorschriften.

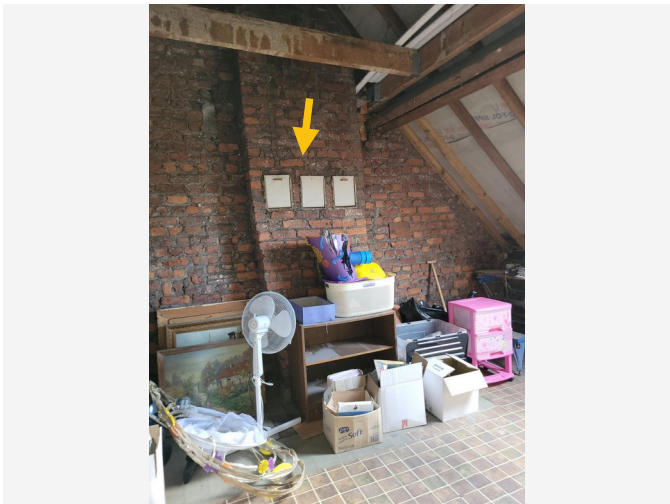
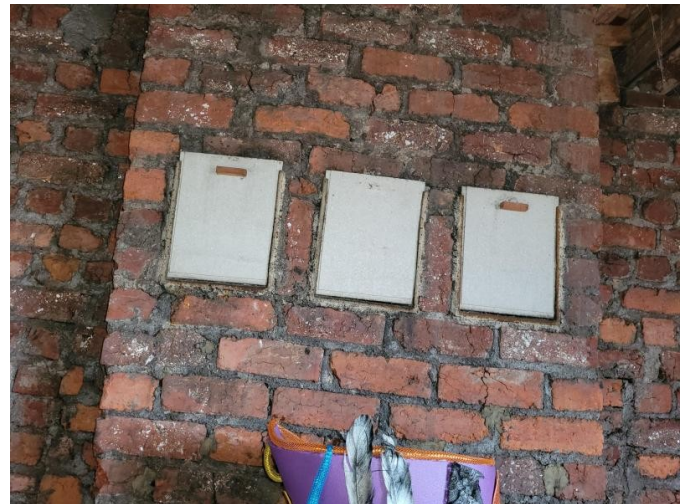
Het asbestmateriaal valt onder de mijlpaal van 2040.

Zorgvuldig beheren

| Eindbeoordeling materiaalisico | Laag materiaalisico en/of verlaagde kans op vezelvrijgave |

| Toestand van het materiaal | Onbeschadigd, niet verweerd |

| Beschrijving | Roetluiken / inspectieluiken schoorsteen |
| Asbestmateriaal | Plaat, paneel, tablet - Generiek |

- Zorg voor een veilig beheer. Vermijd het beschadigen van het asbestmateriaal. Controleer de toestand jaarlijks op wijzigingen.

- Eenvoudige handelingen: mag via doe-het-zelf of door werknemer(s) met opleidingsattest eenvoudige handelingen  
Deze toepassing mag zelf verwijderd worden mits het respecteren van de veiligheidsvoorschriften.

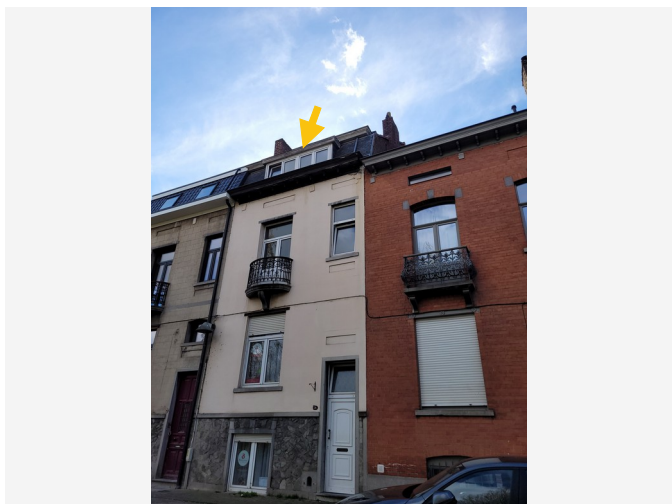
**Reden:** Het te onderzoeken materiaal situeert zich hoger dan 3,50 m te rekenen vanaf een veilige ondergrond

**Uitleg van de asbestdeskundige:** Het plat dak van de dakkapel aan de straatkant kan niet op een veilige manier onderzocht en/of bemonsterd worden.

| (Asbest)materiaal | Dak- en gevelbekleding - Roofing |
| Karakterisatie | Asbest (verdacht) |

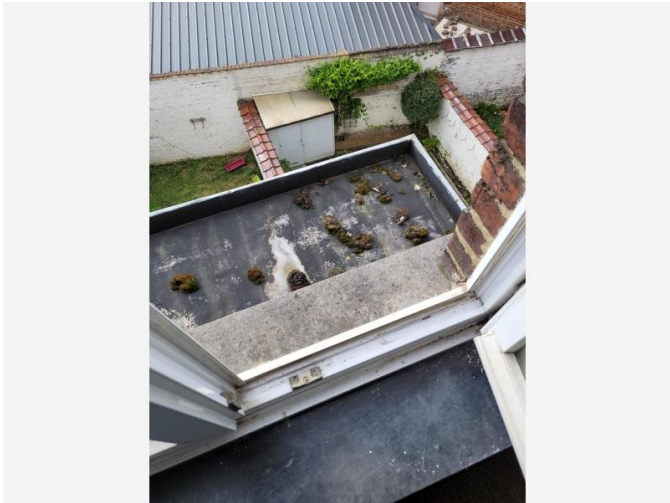
**Reden:** Het onderzoek kan niet uitgevoerd worden binnen de bepalingen van de Welzijnswet

**Uitleg van de asbestdeskundige:** Het plat dak kan niet op een veilige manier onderzocht en/of bemonsterd worden.

| (Asbest)materiaal | Dak- en gevelbekleding - Roofing |
| Karakterisatie | Asbest (verdacht) |

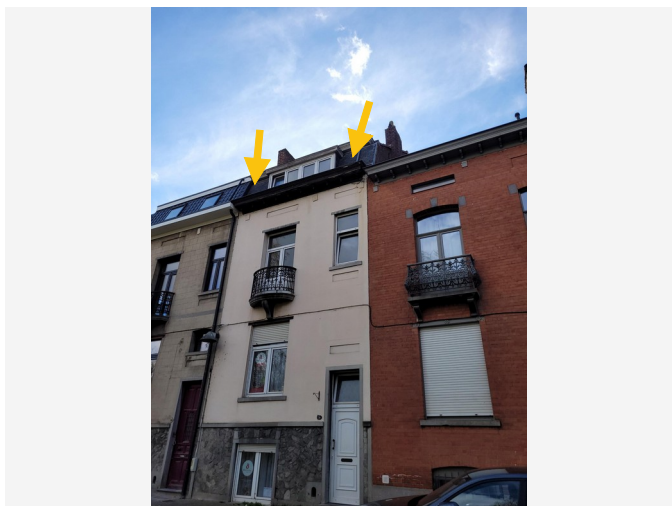
Het schuin dak aan de straatkant bestaat uit natuurleien.

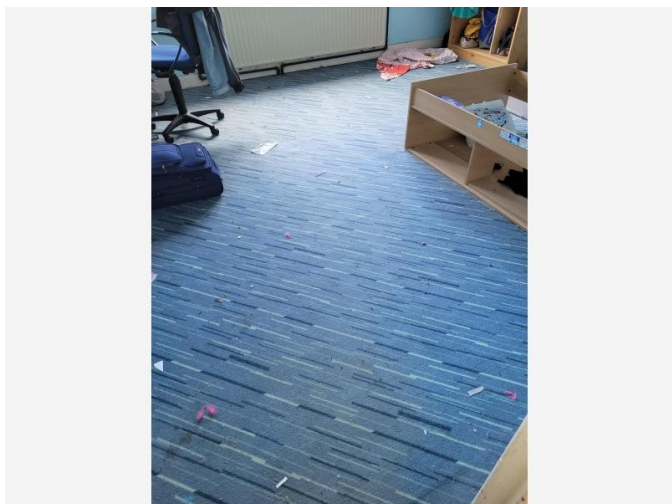
Verdere analyse vergt destructief onderzoek. Mogelijk zit er vloerzeil onder de tapijt van de zolderkamer.

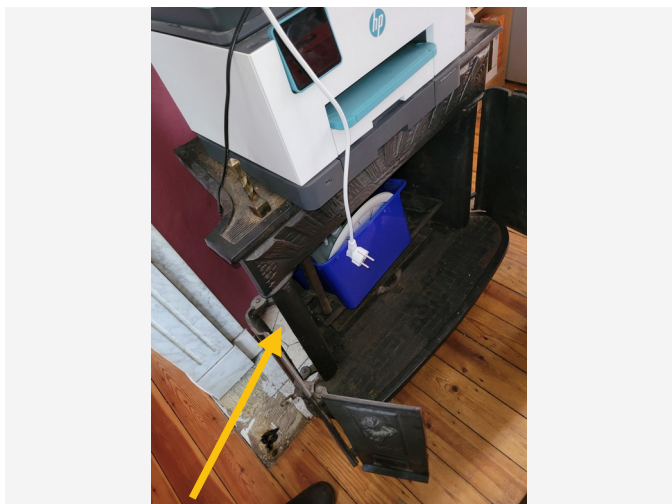
Verdere analyse vergt destructief onderzoek.

| (Asbest)materiaal | Koord, lint, band, strip |

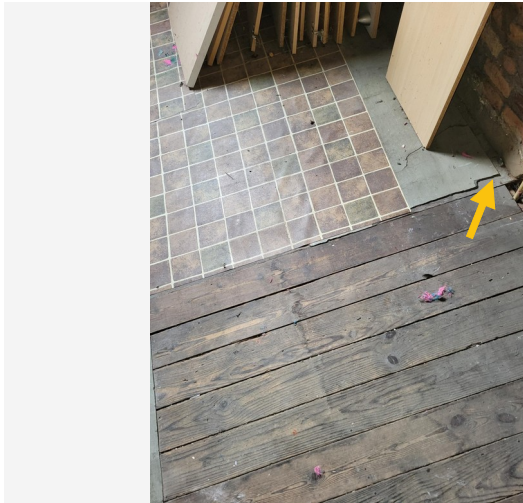
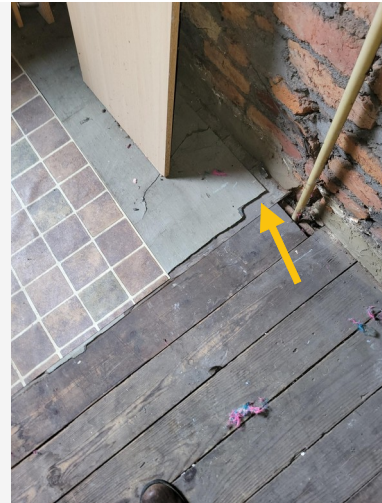
Geen asbest

| Beschrijving | vloerzeil zolder |

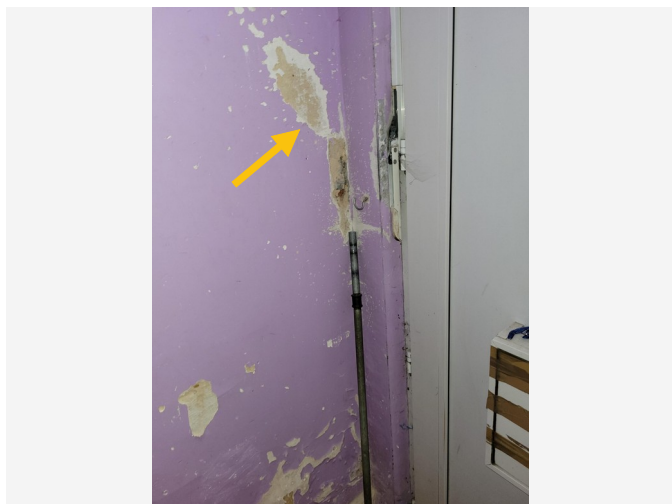
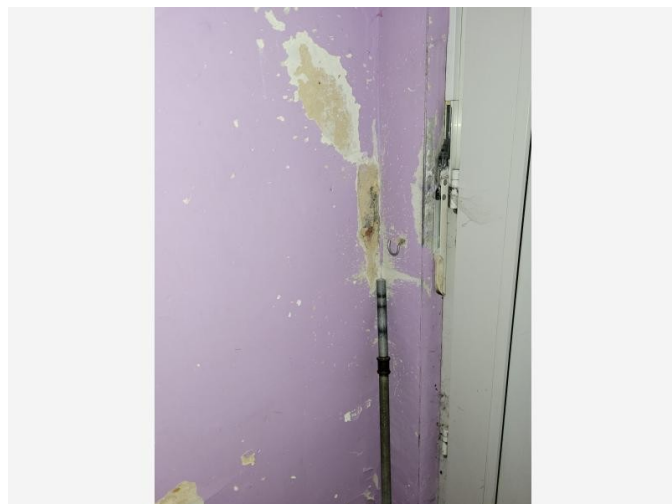
Geen asbest

| Beschrijving | pleister muren |

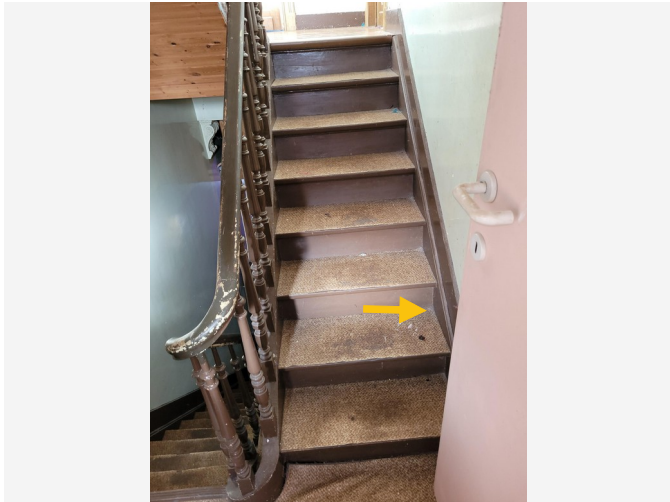
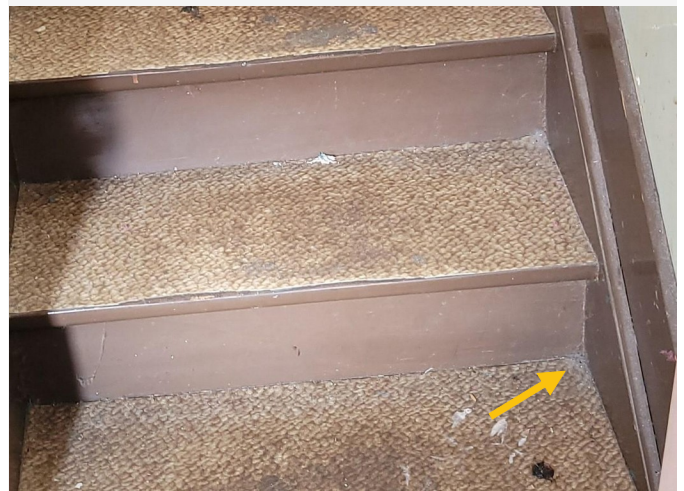
## Fiche 12: vloerzeil trap naar tweede en zolderverdieping + overloop

Geen asbest

| Opmerking | Het vloerzeil werd gebruikt voor de trap alsook de overloop. |

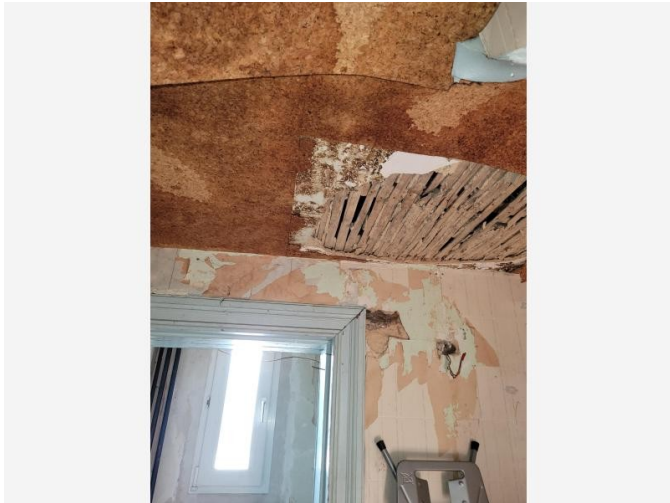
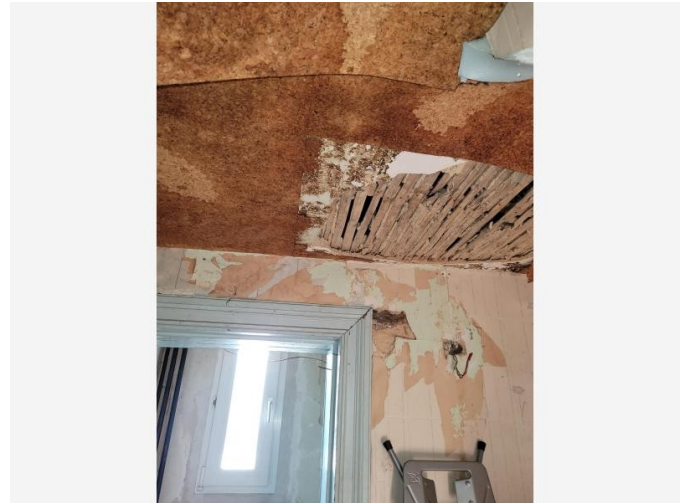
## Fiche 13: pleister plafonds

Geen asbest

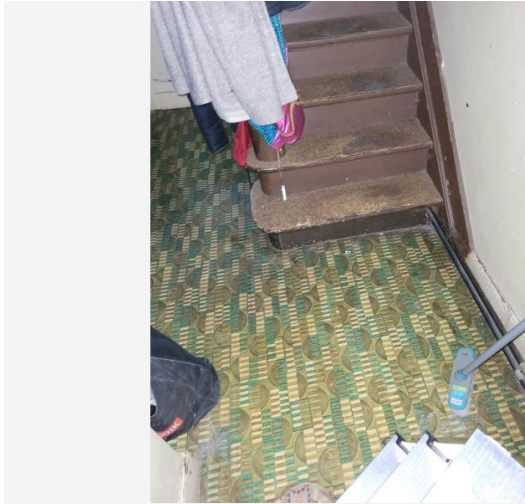
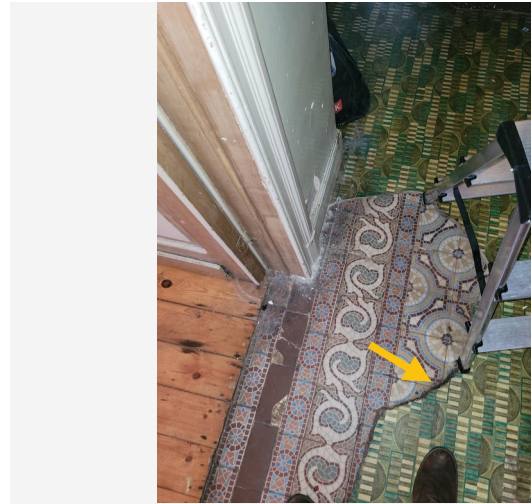
## Fiche 14: vloerzeil trap inkom + overloop eerste verdieping

Geen asbest
