# Asbestinventarisatetest

Kanariestraat 3, 1731 Asse

Attestnummer : 20230223-000061.000

Uitgegeven op : 23.02.2023

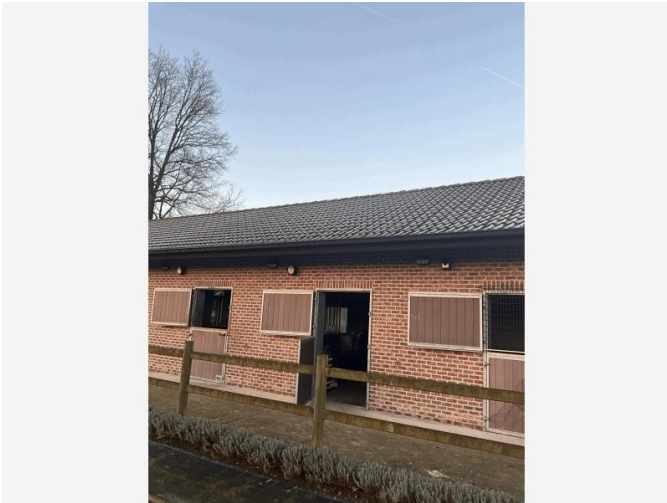
*Situeringsfoto*

### Uitgesloten van inspectie

**Bouwjaar:** 2005

*Constructies gebouwd vanaf 2001 moeten niet onderzocht worden*

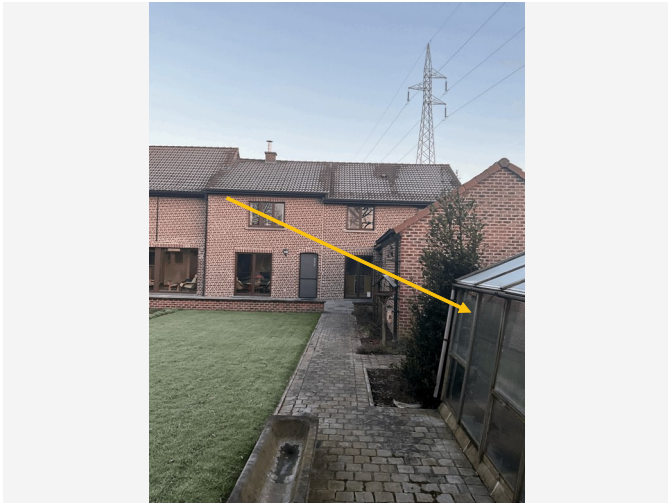
Situeringsfoto

### Uitgesloten van inspectie

**Bouwjaar:** 2005

*Constructies gebouwd vanaf 2001 moeten niet onderzocht worden*

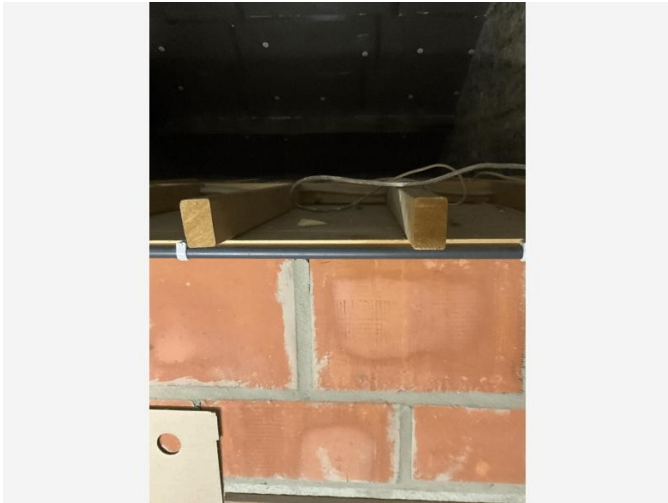
Vrije foto

plafonds in gipskarton

Geen asbest

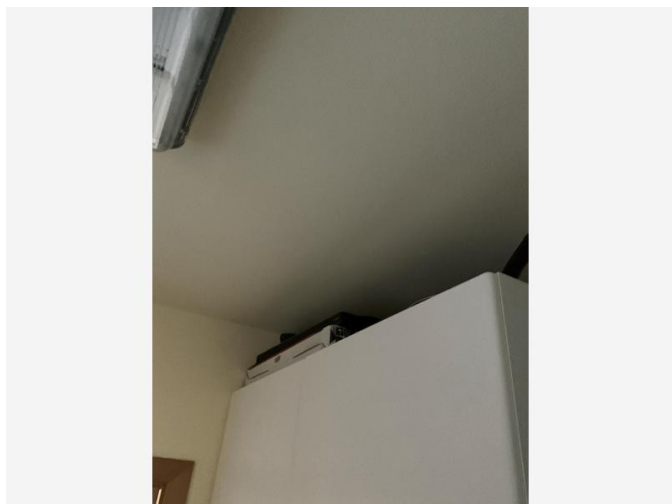
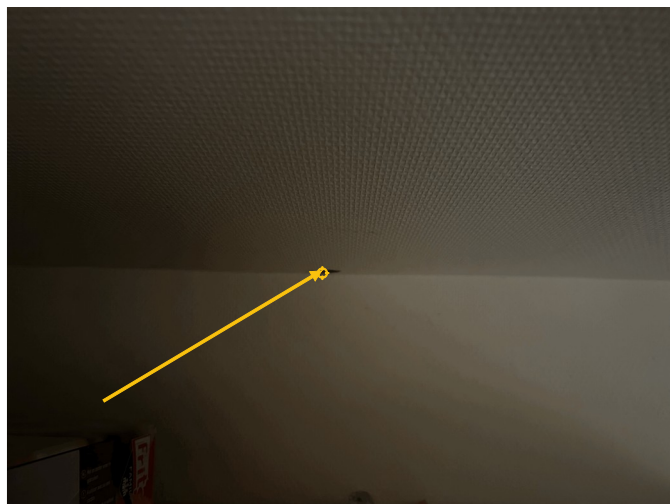
Geen asbest

| # | Type | Referentie | Resultaat |
|---|---|---|---|
| 5.1 | Mengmonster | staal 2 | Geen asbest |

| Bindmiddel van materiaal | Gips - kalk |

| Gebondenheid op basis van bindmiddel | Niet-hechtgebonden |

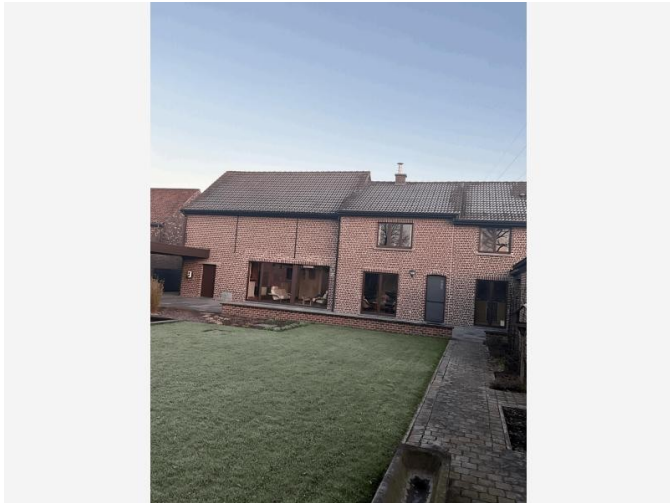
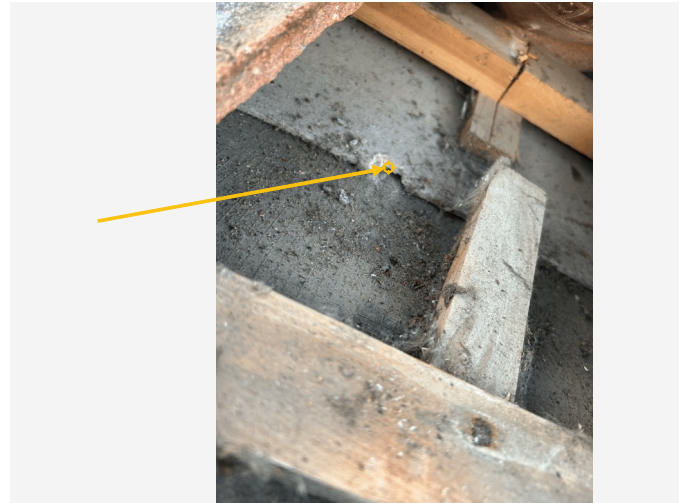
## Fiche 6: onderdak

Geen asbest

| # | Type | Referentie | Resultaat |
|---|---|---|---|
| 6.1 | Mengmonster | staal 4 | Geen asbest |

| Bindmiddel van materiaal | Cement |

| Gebondenheid op basis van bindmiddel | Hecht |

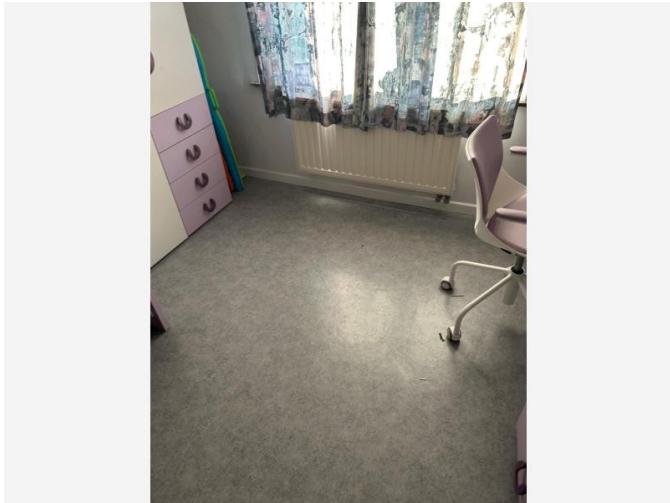
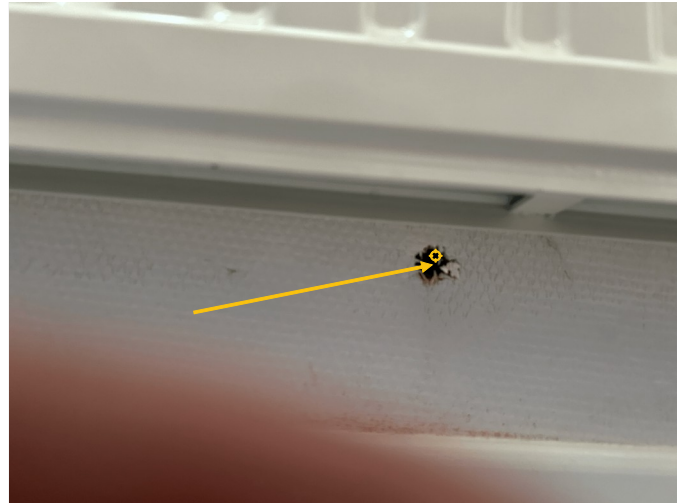
## Fiche 7: pleister muren 1<sup>o</sup> verdiep

Geen asbest

| # | Type | Referentie | Resultaat |
|---|---|---|---|
| 7.1 | Mengmonster | staal 3 | Geen asbest |

| Bindmiddel van materiaal | Gips - kalk |

| Gebondenheid op basis van bindmiddel | Niet-hechtgebonden |

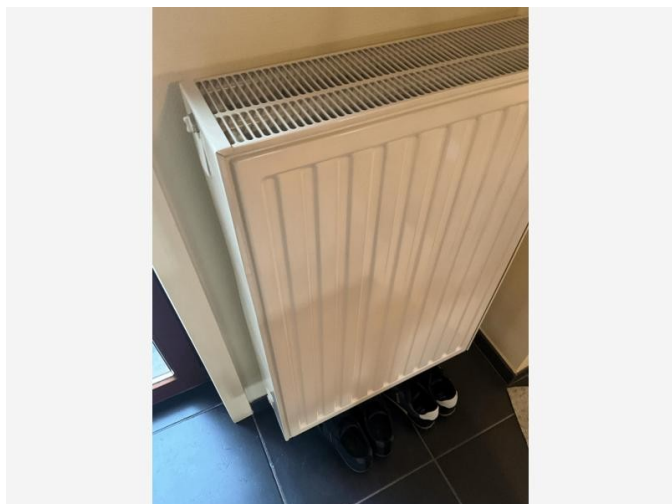
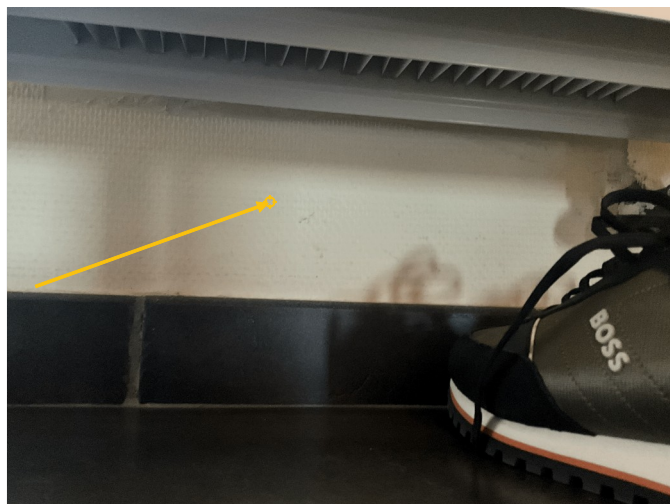
## Fiche 8: pleister muren gelijkvloers

Geen asbest

| # | Type | Referentie | Resultaat |
|---|---|---|---|
| 8.1 | Mengmonster | staal 1 | Geen asbest |

| Bindmiddel van materiaal | Gips - kalk |

| Gebondenheid op basis van bindmiddel | Niet-hechtgebonden |
