Asbestinventarisatetest

Leuvensesteenweg 13, 3191 Boortmeerbeek

Attestnummer : 20240503-000100.001

Zone 1: Hoofdgebouw

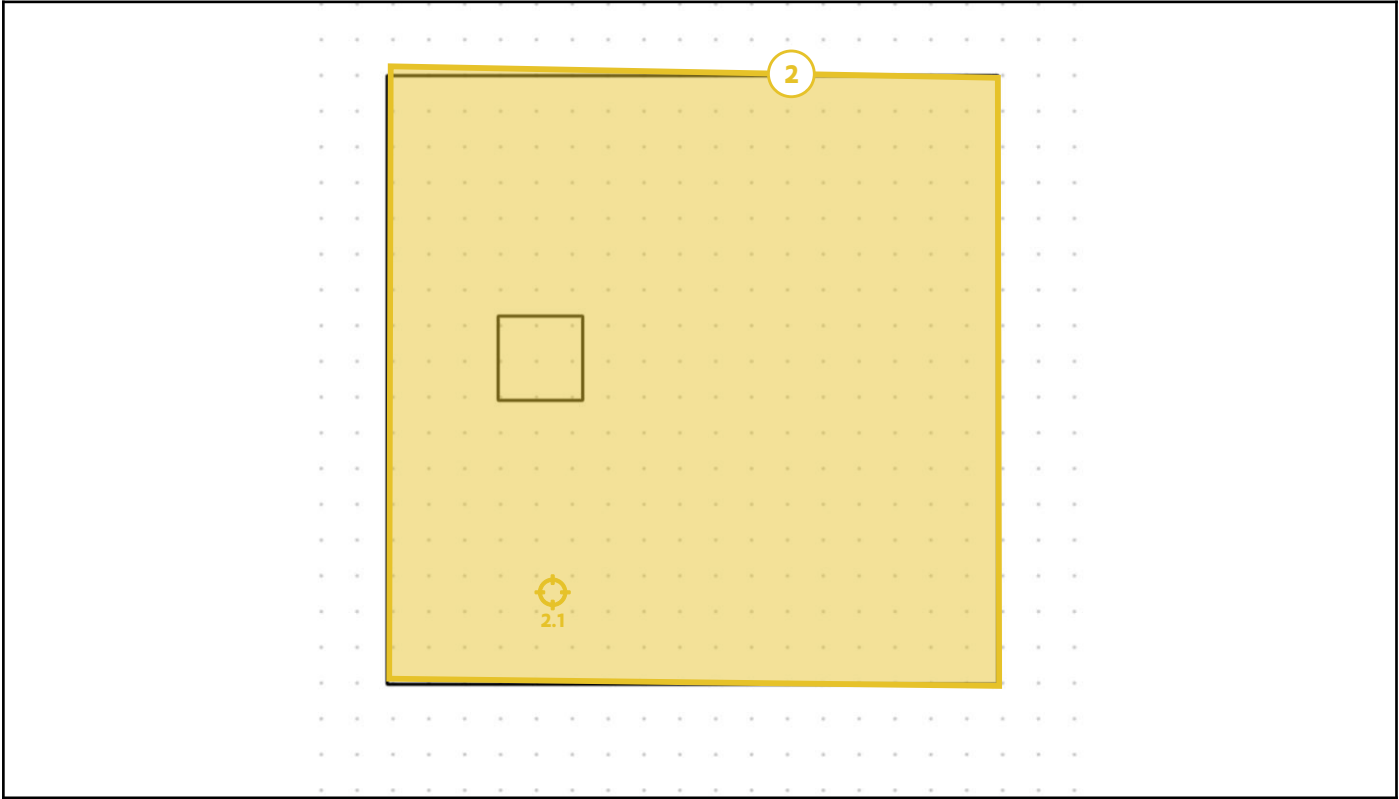
Plan 1.6: Zolder

Beschrijving	Type	Actie
2. Onderdak	Asbestmateriaal	Zorgvuldig beheren
2.1 Code: MM03	Puntmonster	-

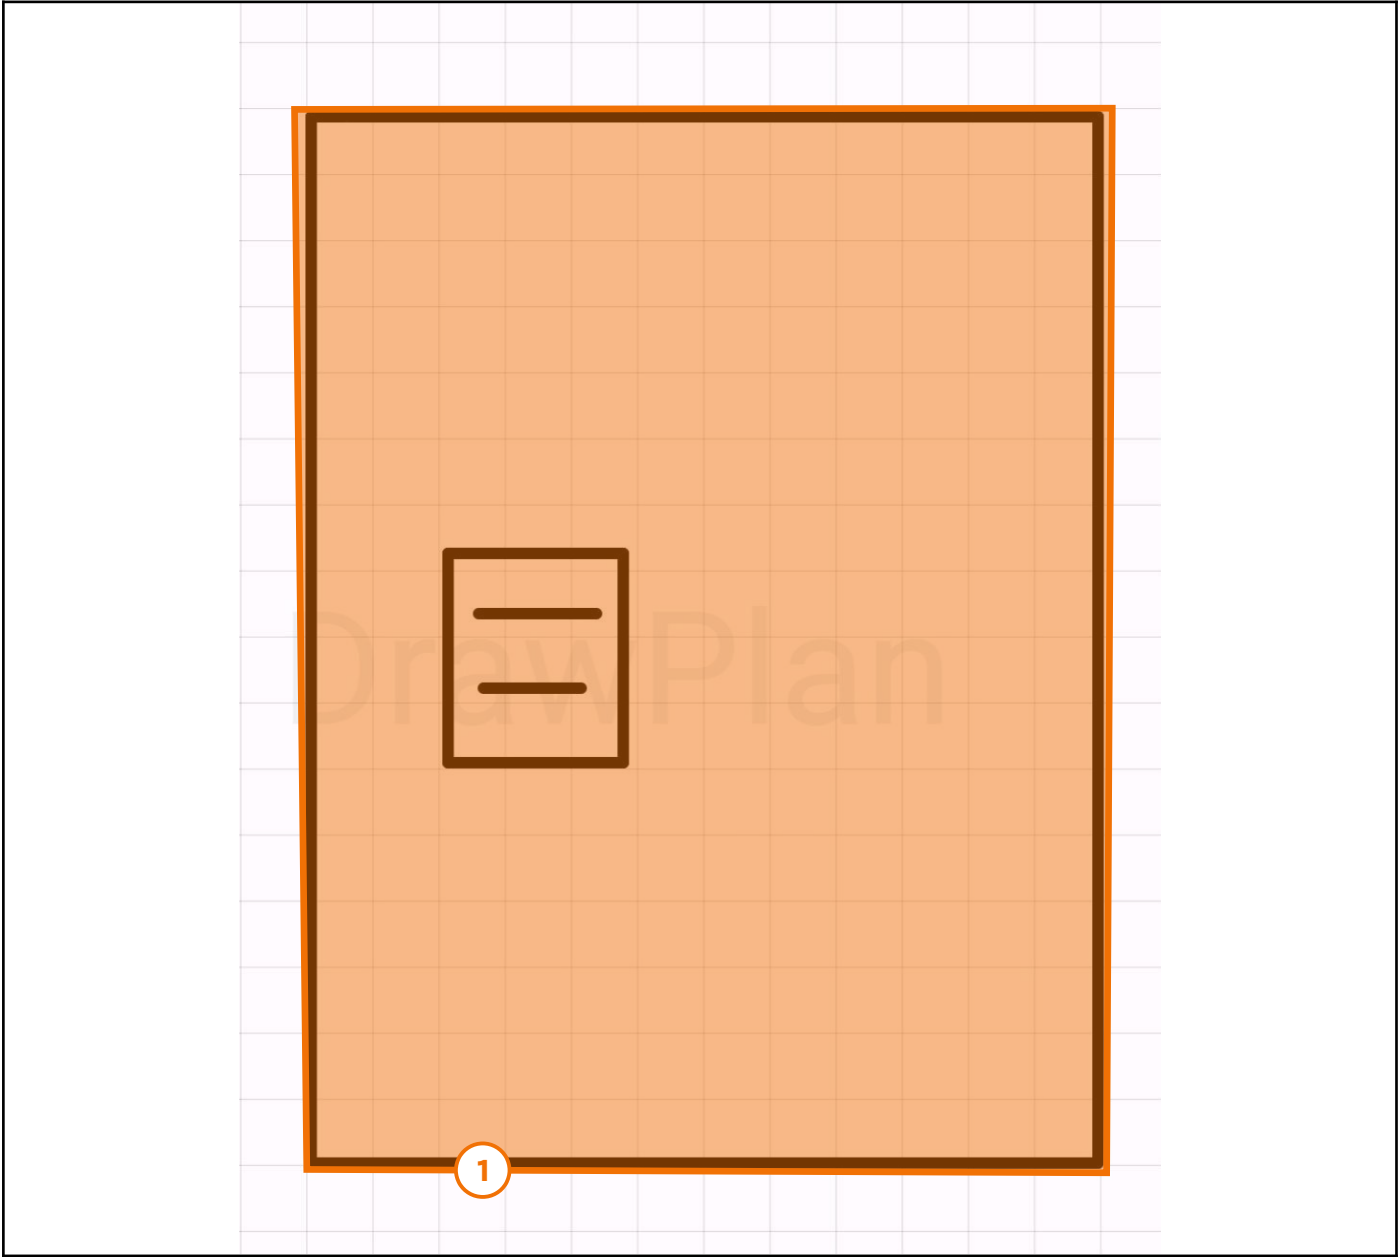
Plan 1.7: Zolder

Beschrijving	Type	Actie
1. Leien dak	Asbestmateriaal	Verwijderen

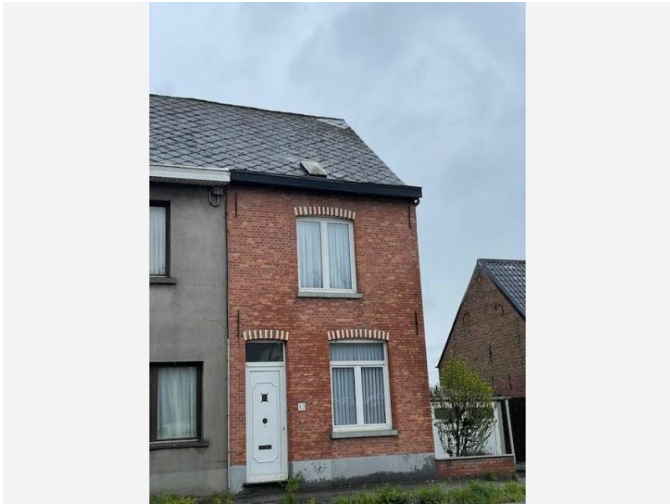
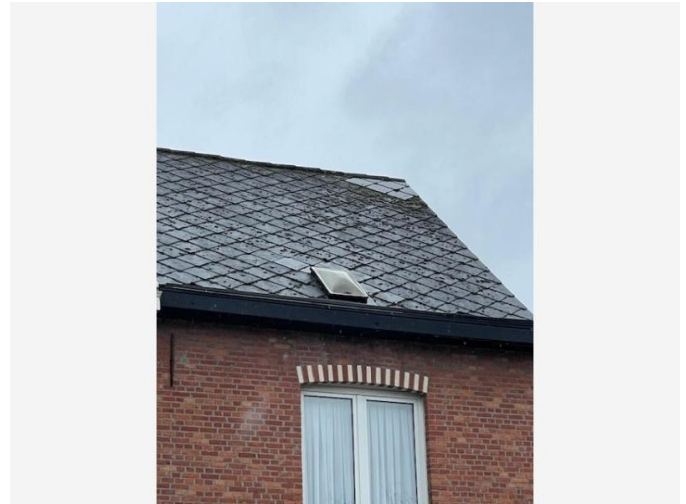
Het asbestmateriaal valt onder de mijlpaal van 2034.

Eindbeoordeling materiaalrisico	Laag materiaalrisico en/of verlaagde kans op vezelvrijgave
---------------------------------	--

Gebondenheid	Categorie 1: hechtgebonden in oorsprong
Asbestsoort (vezeltype)	Crocidoliet aanwezig
Asbestconcentratie	Laag (< 50%)
Afschermingsgraad van het gehele materiaal	Geheel of deels vrij aan de buitenlucht
Toestand van het materiaal	Licht beschadigd, licht verweerd. Intact materiaal type Pical – asbestboard of categorie III 'gebondenheid'

Beschrijving	Leien dak
Omgeving	Buiten
Primaire drager	Schuin dak
Asbestmateriaal	Dak- en gevelbekleding - Lei, shingle
Bindmiddel van asbestmateriaal	Cement
Gebondenheid op basis van bindmiddel	Hecht
Hoeveelheid (oppervlakte - aantal)	• 80,00 m ² - 1 stuk
Totale oppervlakte	80,00 m ²
Eenvoudig bereikbaar	Ja
Bevestigingswijze	• Genageld, geniet

Verwijderen

- Zorg voor een veilig beheer. Vermijd het beschadigen van het asbestmateriaal. Controleer de toestand jaarlijks op wijzigingen.
- Hemelwater dat afspoelt van asbestcement daken of gevels kan asbestdeeltjes bevatten. Gebruik het enkel voor gesloten circuits (bv. spoelen toiletten). Reinig na het vervangen van het dak of de gevel de dakgoten en regenwaterput of -ton om asbesthoudend sediment of slib te verwijderen

- Eenvoudige handelingen: mag via doe-het-zelf of door werknemer(s) met opleidingsattest eenvoudige handelingen
Mits de nodige voorzorgsmaatregelen genomen worden kan dit op een veilige manier worden verwijderd zonder te breken.

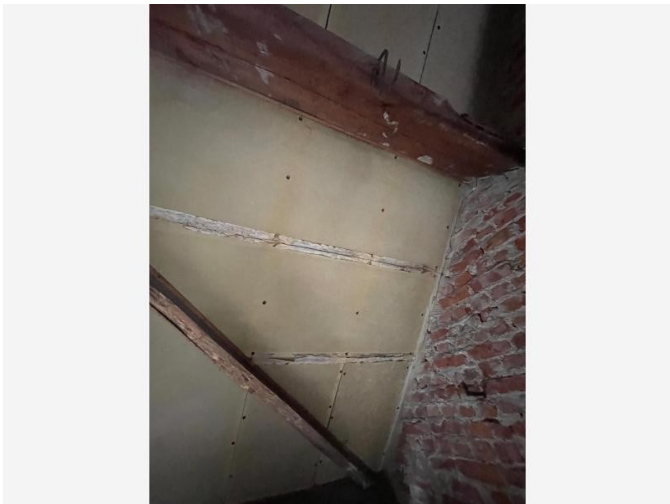
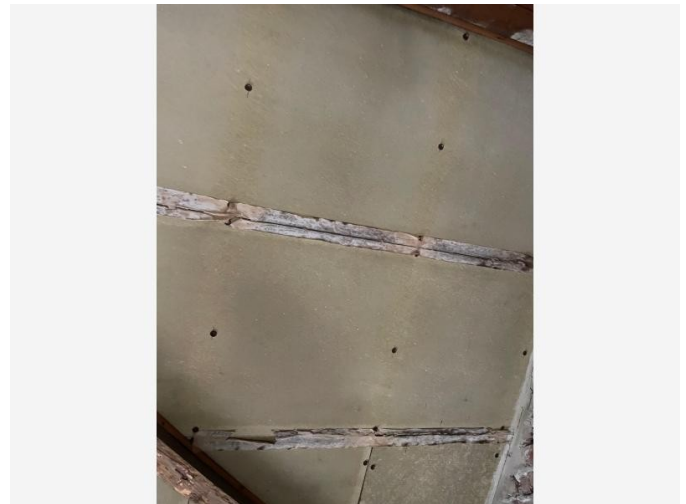
Het asbestmateriaal valt onder de mijlpaal van 2040.

Eindbeoordeling materiaalisico	Laag materiaalisico en/of verlaagde kans op vezelvrijgave
--------------------------------	---

Gebondenheid	Categorie 1: hechtgebonden in oorsprong
Asbestsoort (vezeltype)	Alleen chrysotiel
Asbestconcentratie	Laag (< 50%)
Afschermingsgraad van het gehele materiaal	Geheel of deels (ook) vrij aan de binnenlucht
Toestand van het materiaal	Licht beschadigd, licht verweerd. Intact materiaal type Pical – asbestboard of categorie III 'gebondenheid'

Beschrijving	Onderdak
Omgeving	Binnen
Primaire drager	Schuin dak
Asbestmateriaal	Plaat, paneel, tablet - Type Menuiserite
Bindmiddel van asbestmateriaal	Cement
Gebondenheid op basis van bindmiddel	Hecht
Hoeveelheid (oppervlakte - dikte - aantal)	• 80,00 m ² - 1,00 cm - 1 stuk

Zorgvuldig beheren

- Zorg voor een veilig beheer. Vermijd het beschadigen van het asbestmateriaal. Controleer de toestand jaarlijks op wijzigingen.

- Eenvoudige handelingen: mag via doe-het-zelf of door werknemer(s) met opleidingsattest eenvoudige handelingen
Toepassing mag verwijderd worden dmv doe het zelf. Het onderdak kan enkel worden verwijderd langs de buitenzijde van het dak. Toepassing niet breken tijdens de verwijdering. Toepassing tijdens de verwijdering bevochtigen om vezelvrijgave te beperken.

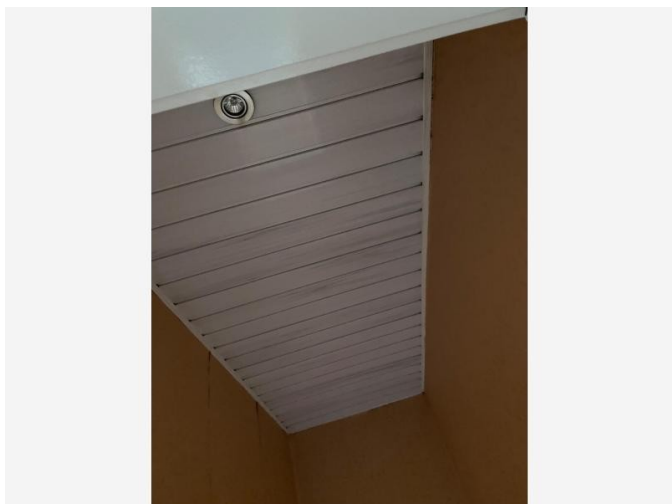
Plafonds zijn afgewerkt met latjes

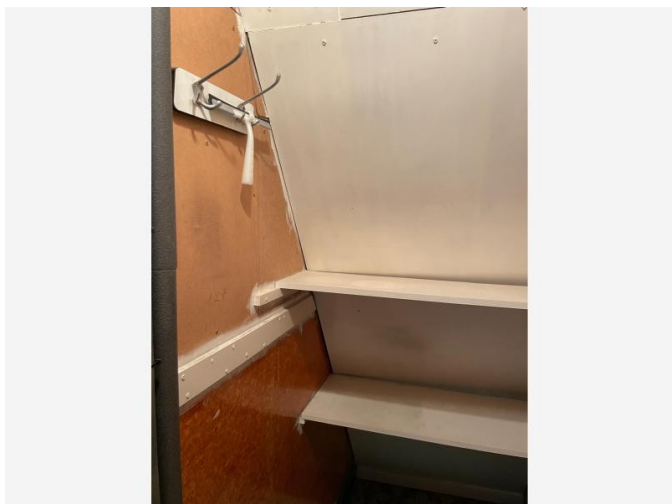
Muren zijn afgewerkt met gipsplaten

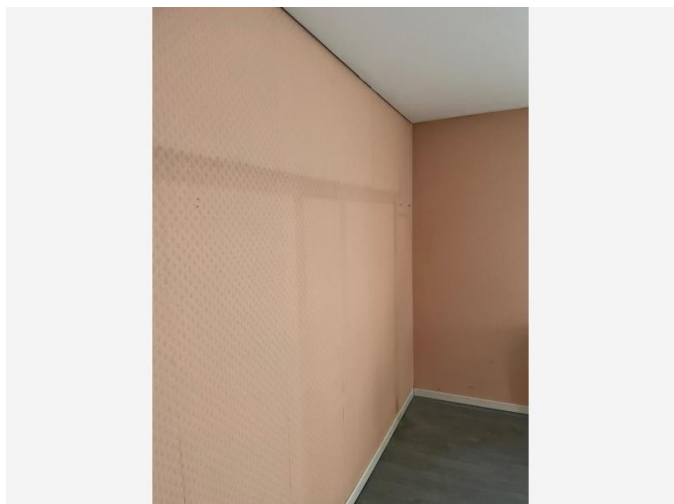
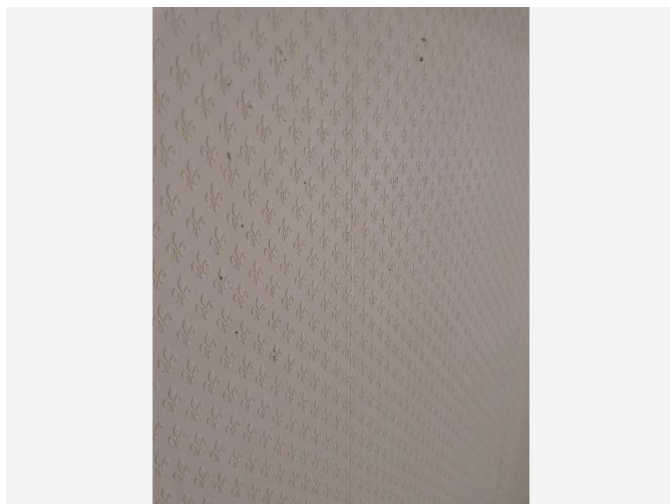
Fiche 5: Pleisterwerk muren

Geen asbest

#	Type	Referentie	Resultaat
5.1	Mengmonster	MM01	Geen asbest

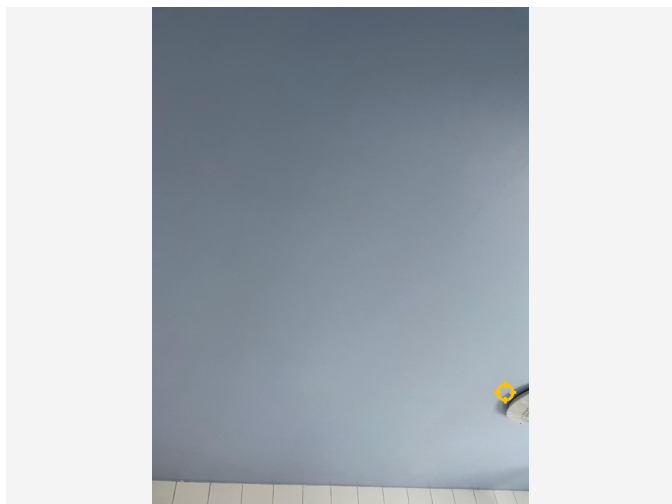
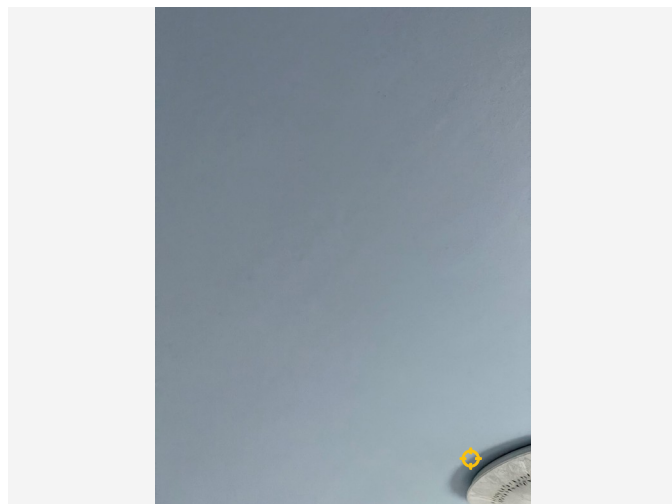
Fiche 6: Pleisterwerk plafond

Geen asbest

#	Type	Referentie	Resultaat
6.1	Puntmonster	MM02	Geen asbest
