# Asbestinventarisatetest

Veldstraat 9, 9300 Aalst

Attestnummer : 20240325-000565.000

Uitgegeven op : 25.03.2024

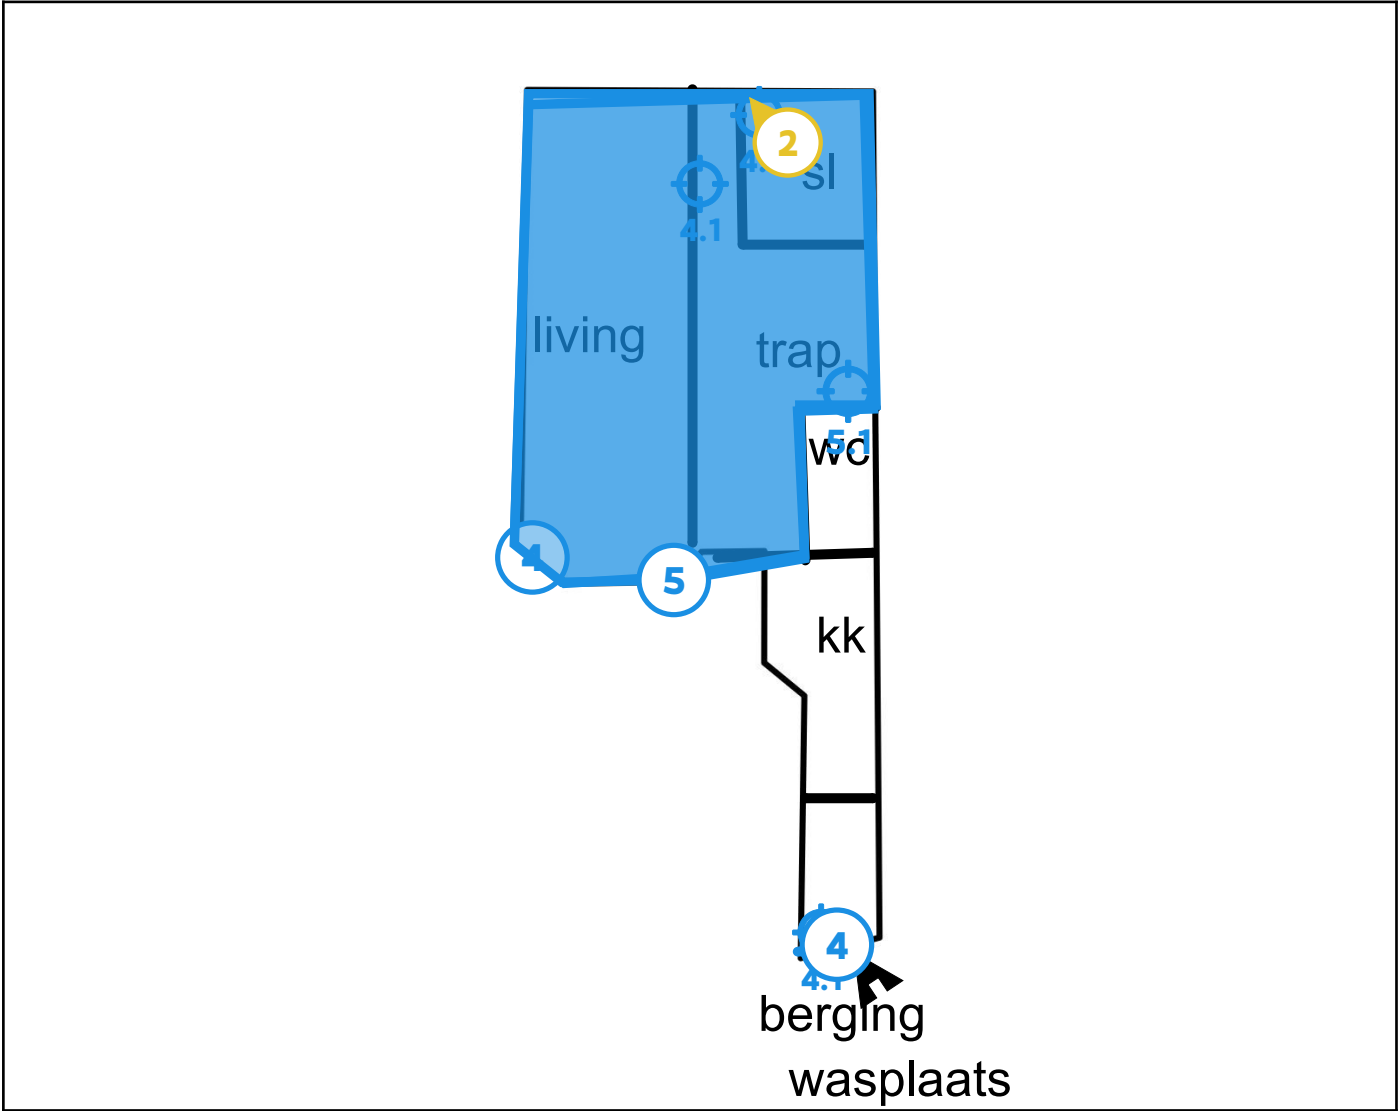
# Plan 1.1: Hoofdgebouw plan gvl

| Beschrijving | Type | Actie |
|---|---|---|
| 2. bakeliet zekeringkast | Asbestmateriaal | Zorgvuldig beheren |

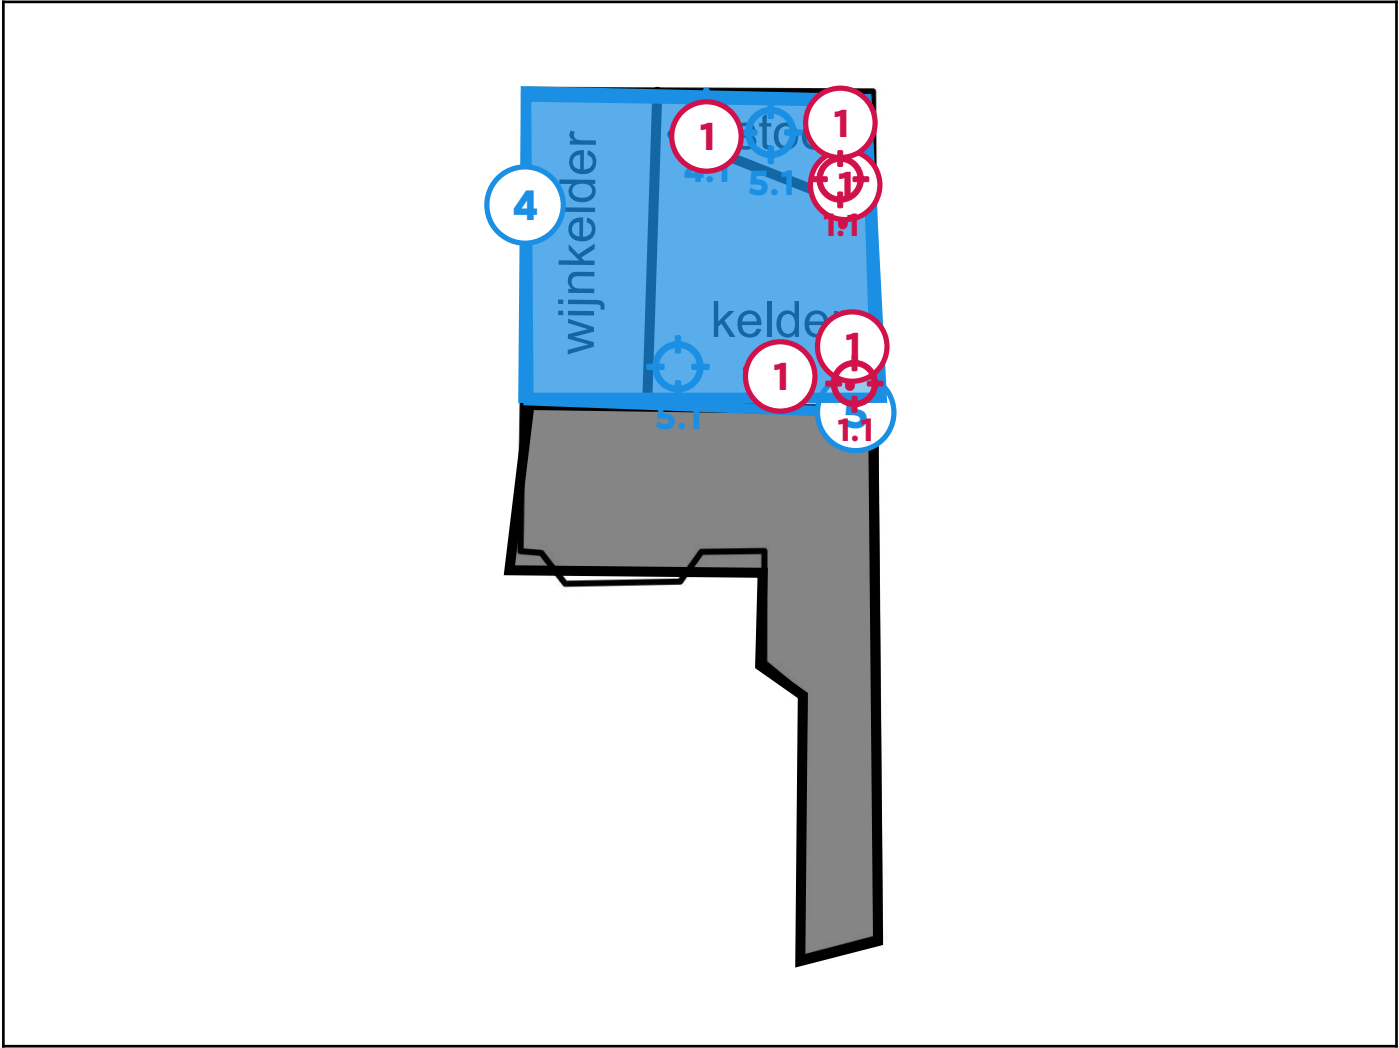
## Plan 1.2: Hoofdgebouw plan kelder

| Beschrijving | Type | Actie |
|---|---|---|
| 1. buisisolatie | Asbestmateriaal | Dringend verwijderen |
| 1.1 Code: Mm04 | Puntmonster | - |

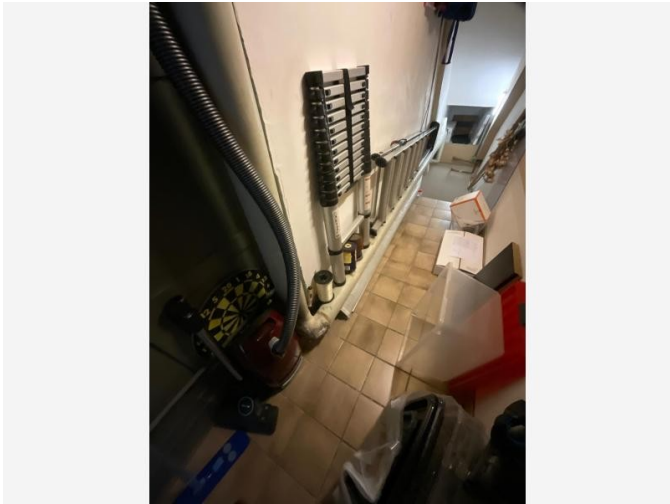
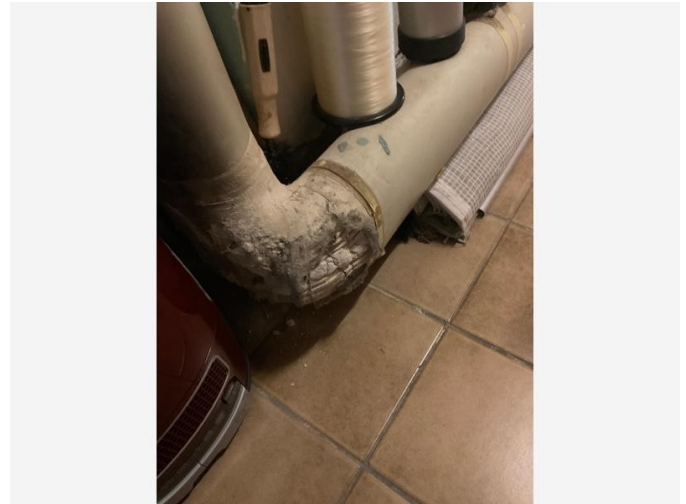
| Fiche 1: buisisolatie..... | 13 |

| Eindbeoordeling materiaalrisico | Hoog materiaalrisico en/of hoge kans op vezelvrijgave |

| Gebondenheid | Categorie 2: niet-hechtgebonden met matrix |
| Asbestsoort (vezeltype) | Amfibool aanwezig, uitgezonderd crocidoliet |
| Asbestconcentratie | Hoog ( $\geq 50\%$ ) |
| Afschermingsgraad van het gehele materiaal | Geheel of deels (ook) vrij aan de binnenlucht |
| Toestand van het materiaal | Zwaar beschadigd, zwaar verweerd |

| # | Type | Referentie | Resultaat |
|---|---|---|---|
| 1.1 | Puntmonster | Mm04 | Amosiet |

| Beschrijving | buisisolatie |

| Opmerking | Enkel bochten in gips |

**Dringend verwijderen**

- Zorg voor een veilig beheer. Vermijd het beschadigen van het asbestmateriaal. Controleer de toestand jaarlijks op wijzigingen.
- Verwijder dit asbestmateriaal zo snel mogelijk. Volg de toestand goed op.

- Hermetische zone (erkend asbestverwijderaar)  
Vanwege losgebonden asbest .

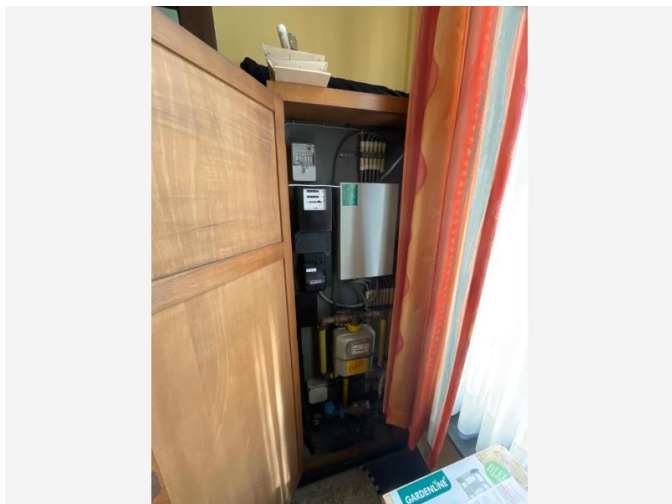
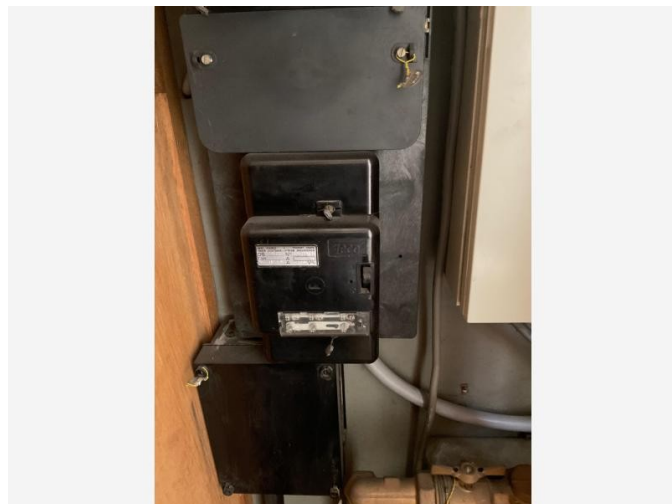
| Fiche 2: bakeliet zekeringkast..... | 16 |

| Eindbeoordeling materiaalarisico | Zeer laag materiaalarisico en/of zeer lage kans op vezelvrijgave |

| Gebondenheid | Categorie 1: hechtgebonden in oorsprong |
| Asbestsoort (vezeltype) | Crocidoliet aanwezig |
| Toestand van het materiaal | Licht beschadigd, licht verweerd. Intact materiaal type Pical – asbestboard of categorie III 'gebondenheid' |

| Beschrijving | bakeliet zekeringkast |
| Asbestmateriaal | Plaat, paneel, tablet - Type Bakeliet |

Zorgvuldig beheren

- Zorg voor een veilig beheer. Vermijd het beschadigen van het asbestmateriaal. Controleer de toestand jaarlijks op wijzigingen.

- Eenvoudige handelingen: mag via doe-het-zelf of door werknemer(s) met opleidingsattest eenvoudige handelingen  
Bakeliet zekeringkasten dienen door de bevoegde instanties verwijderd te worden. .

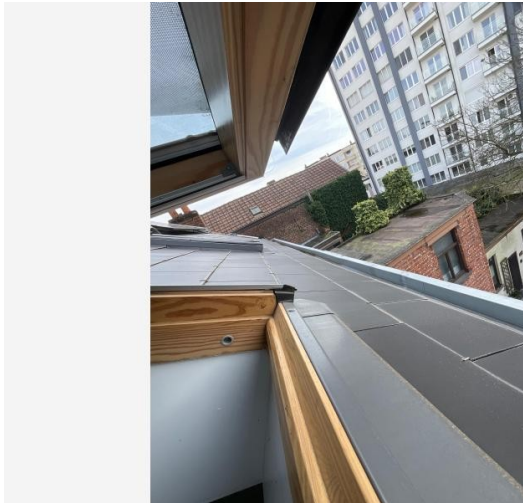
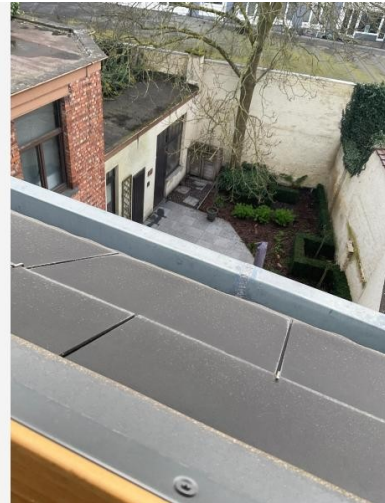
| Fiche 3: leien dak / Gevel..... | 20 |

Geen asbest

| Beschrijving | leien dak / Gevel |

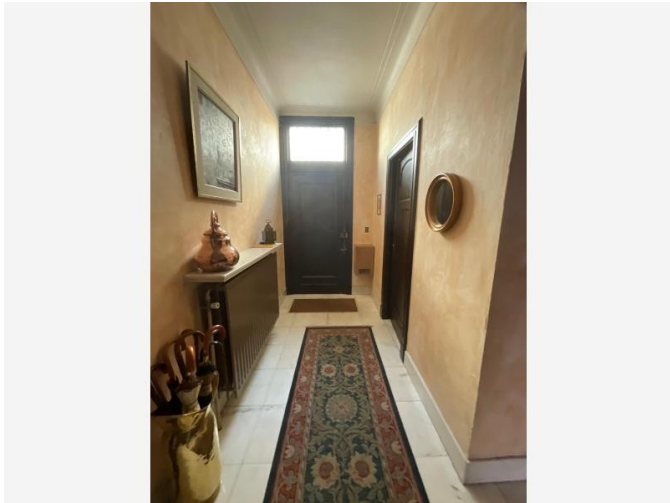
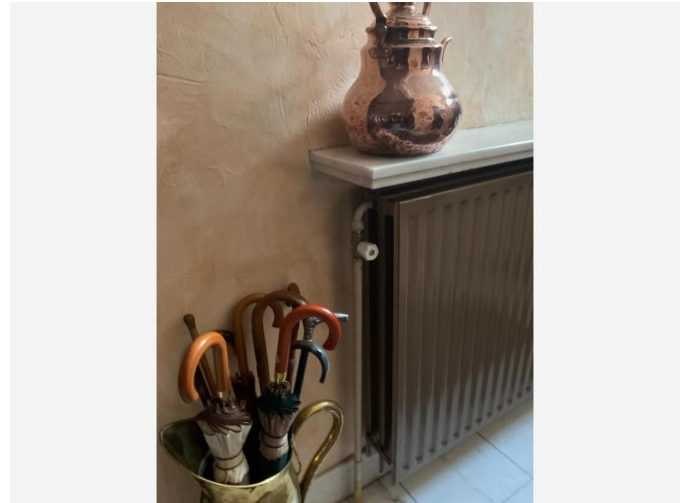
## Fiche 4: pleisterwerk wanden

Geen asbest

| # | Type | Referentie | Resultaat |
|---|---|---|---|
| 4.1 | Mengmonster | mm01 | Geen asbest |

| Beschrijving | pleisterwerk wanden |

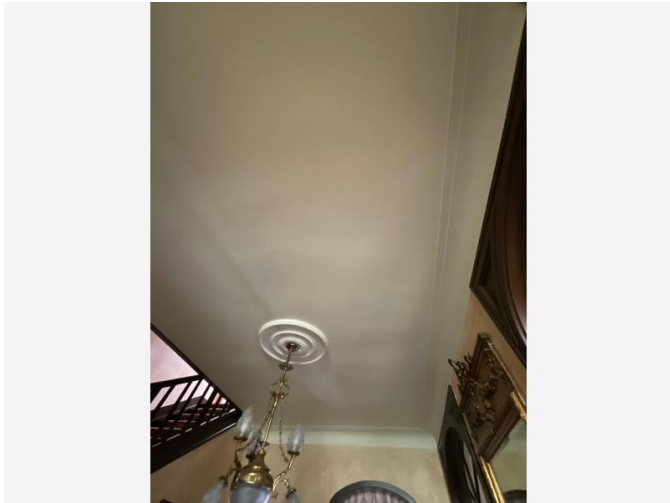
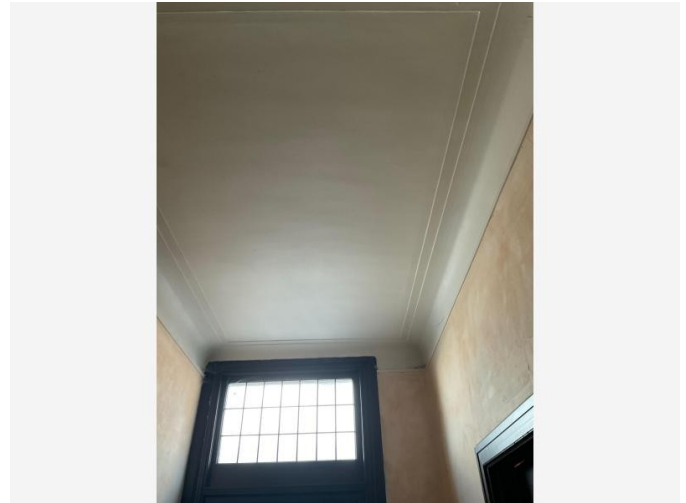
## Fiche 5: pleisterwerk plafond

Geen asbest

| # | Type | Referentie | Resultaat |
|---|---|---|---|
| 5.1 | Mengmonster | mm02 | Geen asbest |

| Beschrijving | pleisterwerk plafond |

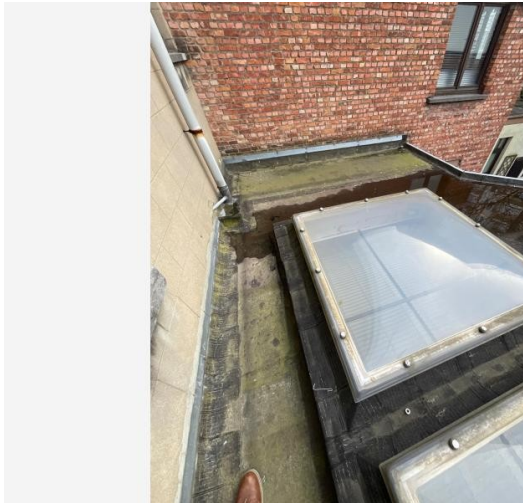
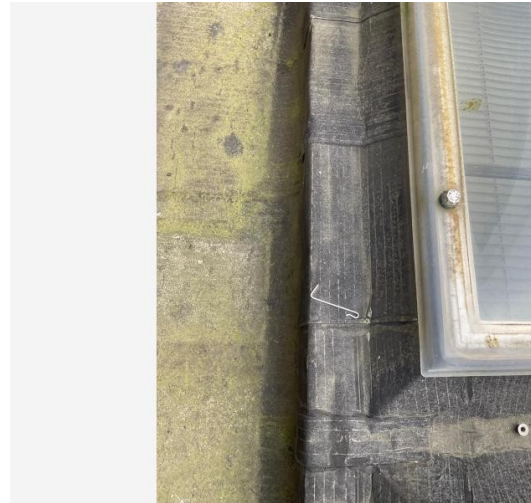
| Fiche 6: roofing dak..... | 26 |

Geen asbest

| # | Type | Referentie | Resultaat |
|---|---|---|---|
| 6.1 | Puntmonster | mm03 | Geen asbest |

| Beschrijving | roofing dak |
