# Asbestinventarisatetest

Kruisstraat 16, 3061 Bertem

Attestnummer : 20240410-000288.000

Uitgegeven op : 10.04.2024

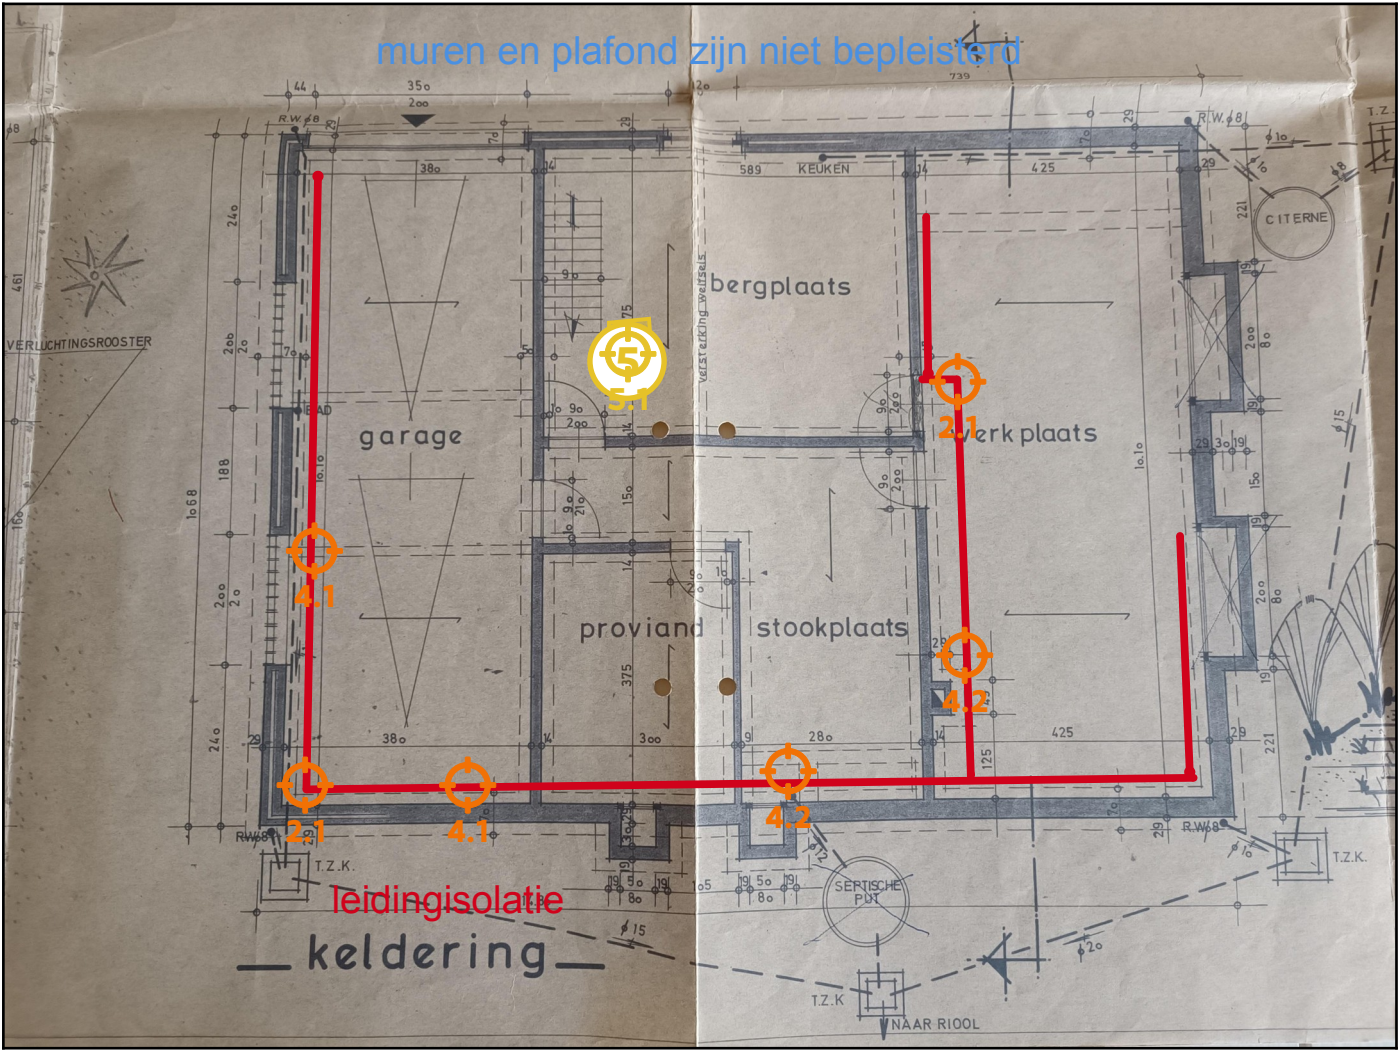
# Plan 1.3: Kelder

| Beschrijving | Type | Actie |
|---|---|---|
| 2. Leiding isolatie bochten | Asbestmateriaal | Verwijderen |
| 4. Leiding isolatie rechte stukken | Asbestmateriaal | Verwijderen |
| 5. Steunpaal in kelder | Asbestmateriaal | Zorgvuldig beheren |

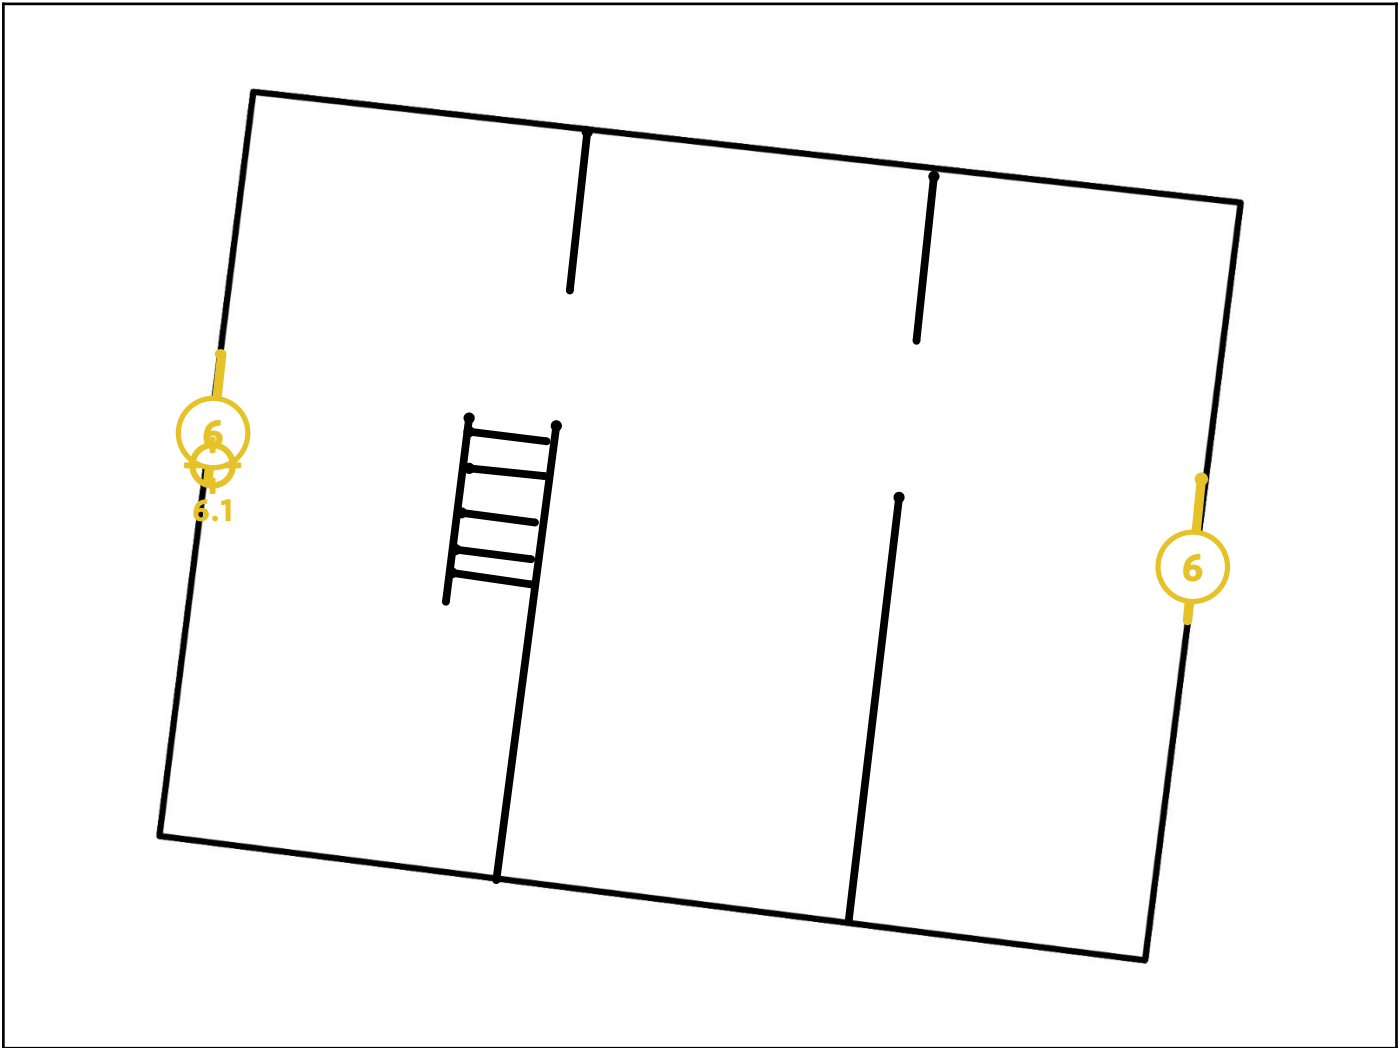
# Plan 1.4: Woning zolder

| Beschrijving | Type | Actie |
|---|---|---|
| 6. Zwarte lijm/mastiek rond ramen op zolder | Asbestmateriaal | Zorgvuldig beheren |

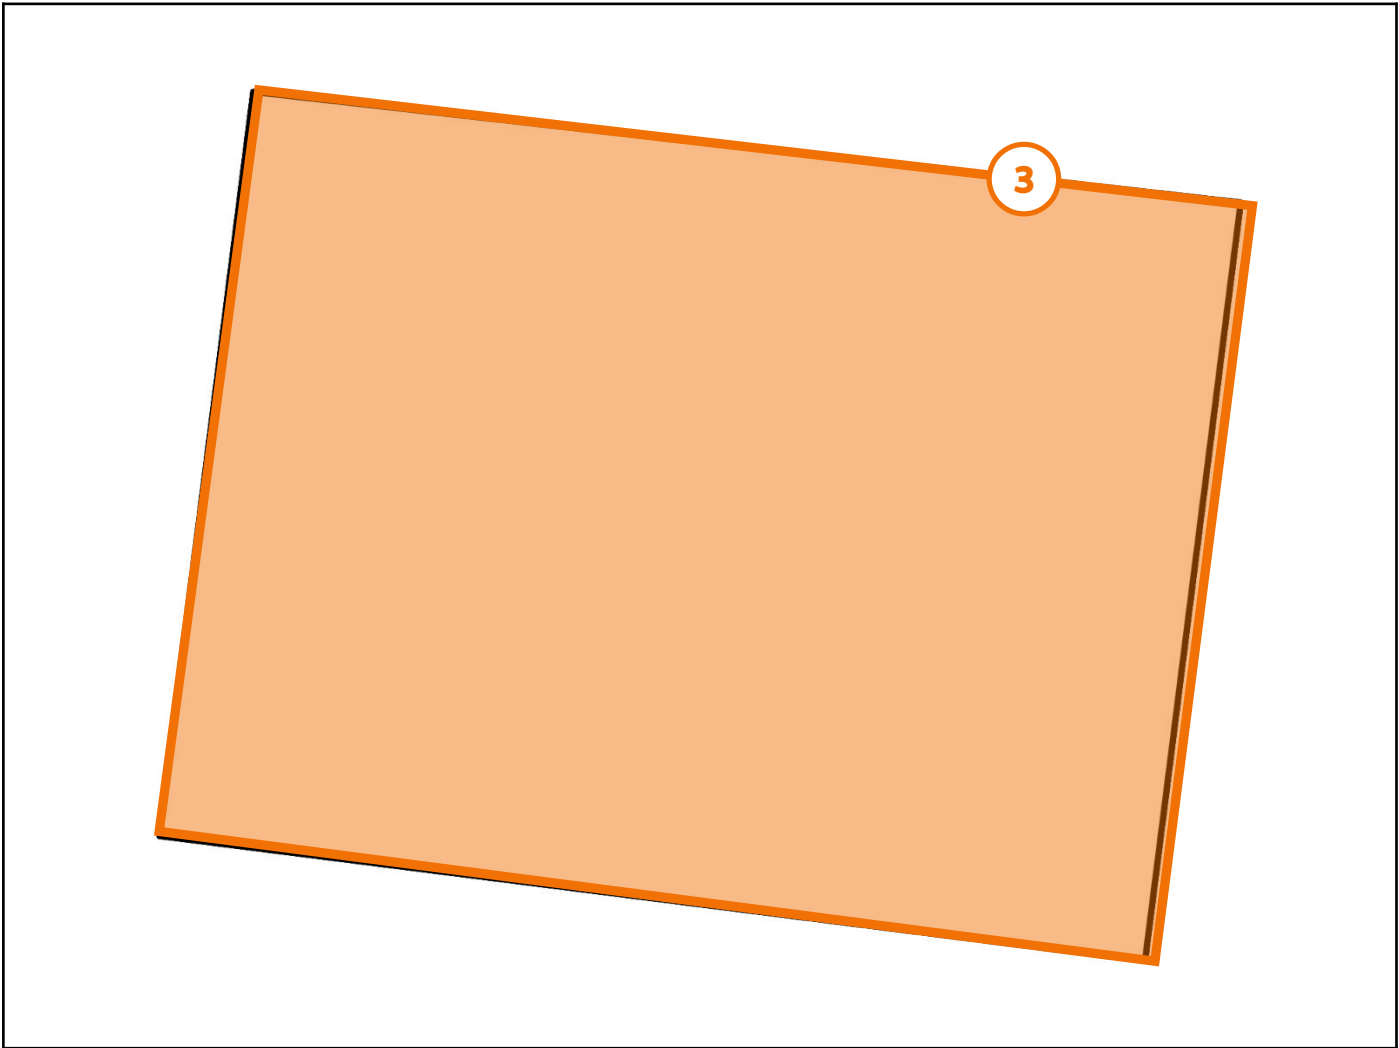
# Plan 1.5: Woning dak

| Beschrijving | Type | Actie |
|---|---|---|
| 3. Leien dak | Asbestmateriaal | <a href="#">Verwijderen</a> |

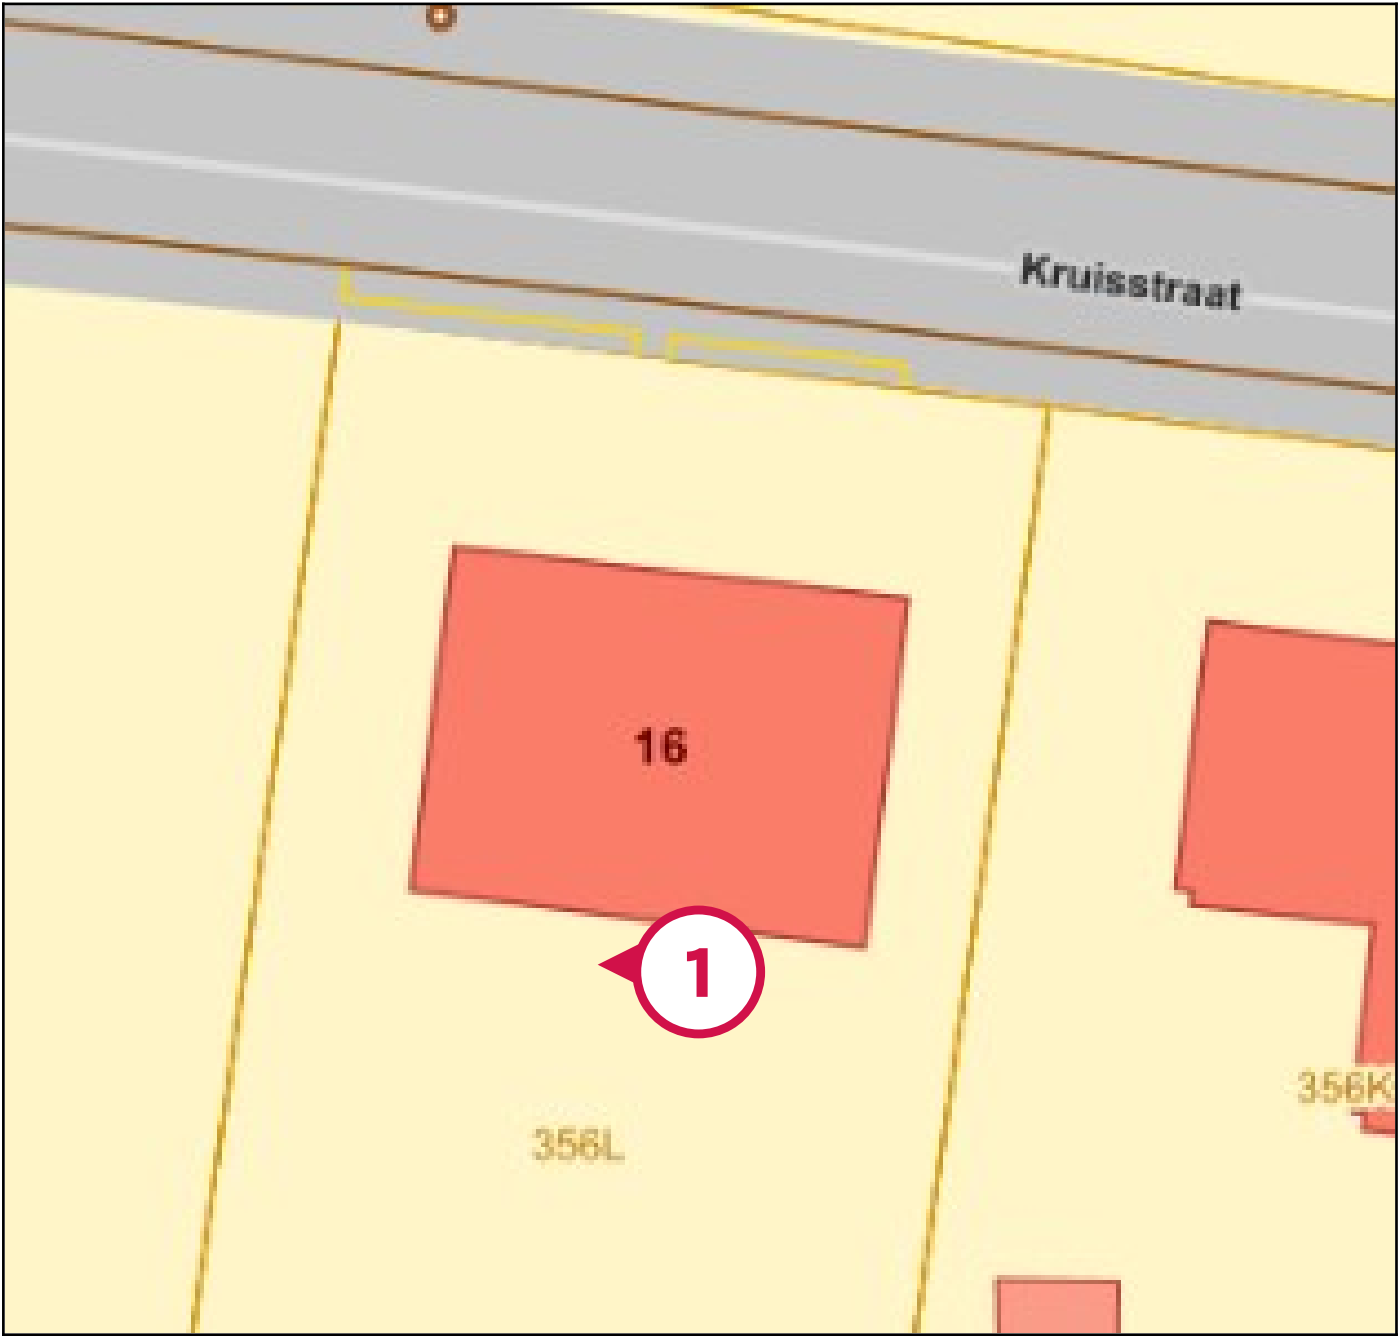
# Plan 2.1: Vaststellingen buiten de constructies

| Beschrijving | Type | Actie |
|---|---|---|
| 1. Bloembak | Asbestmateriaal | Dringend verwijderen |

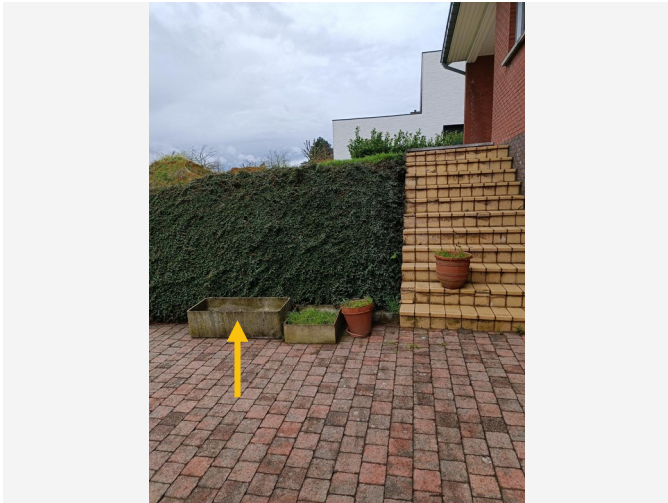
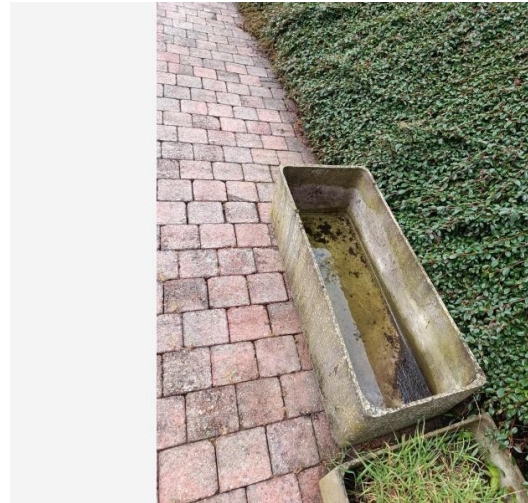
Het asbestmateriaal valt onder de mijlpaal van 2040.

**Dringend verwijderen**

| Beschrijving | Bloembak |
| Type afvalstof | Betreft stock-voorraad of gedemonteerde asbestmaterialen |
| Asbestmaterialen | <ul style="list-style-type: none"><li>Bak, reservoir, kuip, bloembak</li></ul> |
| Bindmiddel van asbestmateriaal | Cement |
| Gebondenheid op basis van bindmiddel | Hecht |
| Hoeveelheid (gewicht - aantal) | <ul style="list-style-type: none"><li>5,00 kg - 1 stuk</li></ul> |

- Scherm in afwachting van verwijdering het asbestafval af van luchtstromingen en verstoring: bijvoorbeeld door het te verpakken, te fixeren, af te dekken, signalisatie - afbakening aan te brengen, ....
- Verwijder het asbestafval.

- Eenvoudige handelingen: mag via doe-het-zelf of door werknemer(s) met opleidingsattest eenvoudige handelingen  
Bij de gemeente of het plaatselijk containerpark kan je afsluitzakken opvragen om het afval dubbel te verpakken en het af te voeren als hechtgebonden materiaal naar het containerpark. Bescherm jezelf voldoende met de nodige PBM's (mondmasker FFP3, handschoenen, Tyvec, ...).

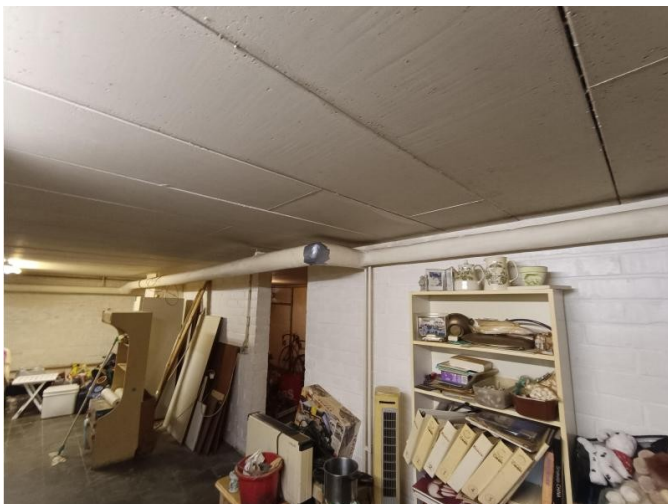
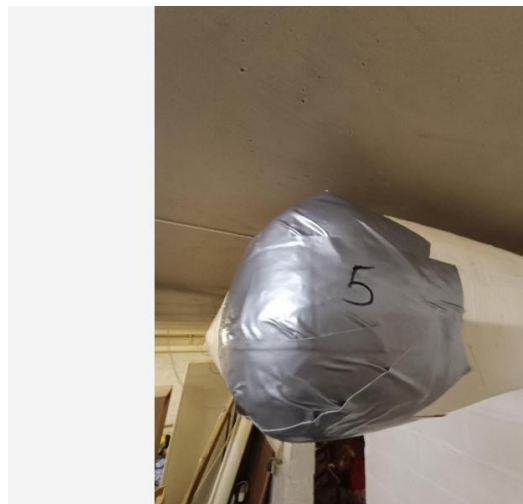
Het asbestmateriaal valt onder de mijlpaal van 2034.

Verwijderen

bij onderhoud (opgeleid personeel 8u basisopleiding is niet bevoegd om losgebonden materiaal te verwijderen)

| Eindbeoordeling materiaalarisico | Verhoogd materiaalarisico en/of verhoogde kans op vezelvrijgave |

| Gebondenheid | Categorie 2: niet-hechtgebonden met matrix |
| Asbestsoort (vezeltype) | Amfibool aanwezig, uitgezonderd crocidoliet |
| Asbestconcentratie | Hoog ( $\geq 50\%$ ) |
| Afschermingsgraad van het gehele materiaal | Geheel of deels (ook) vrij aan de binnenlucht |
| Toestand van het materiaal | Onbeschadigd, niet verweerd |

| # | Type | Referentie | Resultaat |
|---|---|---|---|
| 2.1 | Mengmonster | 5 | Amosiet |

| Beschrijving | Leiding isolatie bochten |

| Asbestmateriaal | In-situ afwerkingslagen - Thermische isolatie |
| Bindmiddel van asbestmateriaal | Gips - kalk |

- Zorg voor een veilig beheer. Vermijd het beschadigen van het asbestmateriaal. Controleer de toestand jaarlijks op wijzigingen.

- Hermetische zone (erkend asbestverwijderaar)  
Gipsisolatie wordt losgesneden van dragermateriaal (leiding), asbesthoudend gips zal gemakkelijk verbrossen en is losgebonden. Om geen asbestvezels te verspreiden naar de omgeving, dient dit in hermetische zone verwijderd te worden.

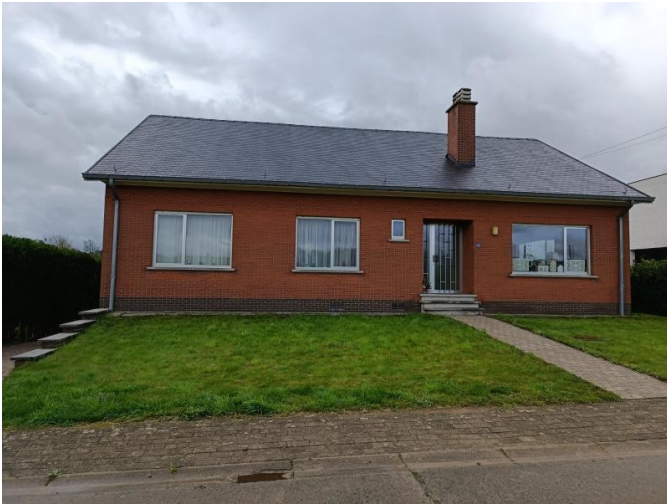
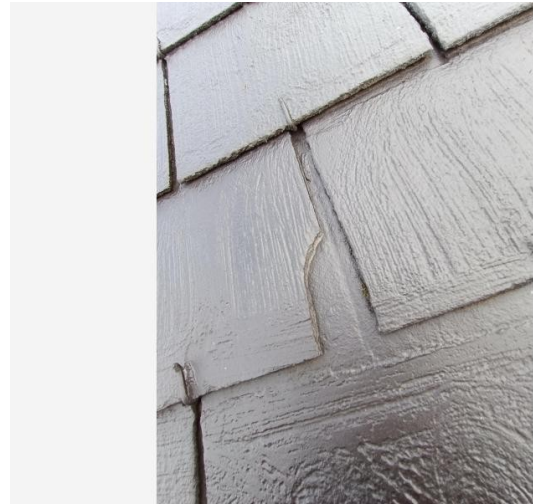
Het asbestmateriaal valt onder de mijlpaal van 2034.

Verwijderen

Reinigen/afschuren/ontmossen leien (leien mogen op geen enkele manier gereinigd of afgeschuurd worden. Totaalverbod sinds 27 april 2019)

Herstelwerkzaamheden zoals verwijderen of deels afgebroken leien vervangen kan aanleiding geven tot blootstelling, gebruik persoonlijke beschermingsmiddelen tijdens deze werken.

| Eindbeoordeling materiaalisico | Laag materiaalisico en/of verlaagde kans op vezelvrijgave |

| Gebondenheid | Categorie 1: hechtgebonden in oorsprong |
| Asbestsoort (vezeltype) | Crocidoliet aanwezig |
| Asbestconcentratie | Laag (< 50%) |
| Toestand van het materiaal | Licht beschadigd, licht verweerd. Intact materiaal type Pical – asbestboard of categorie III 'gebondenheid' |

| Beschrijving | Leien dak |
| Asbestmateriaal | Dak- en gevelbekleding - Lei, shingle |

- Zorg voor een veilig beheer. Vermijd het beschadigen van het asbestmateriaal. Controleer de toestand jaarlijks op wijzigingen.

- Eenvoudige handelingen: mag via doe-het-zelf of door werknemer(s) met opleidingsattest eenvoudige handelingen  
Dragen van de nodige beschermingsmiddelen (mondmasker ffp3, handschoenen, tyvec). Indien mogelijk de ondervloer afdekken, leien voorzichtig verwijderen, extra fixeren, niet breken, niet gooien, onmiddellijk verpakken of voorzichtig in container met asbest bag plaatsen.

Indien leien in slechte staat zijn en kans bestaat op breken: Eenvoudige handeling opgeleid personeel, alle werknemer(s) moeten wel beschikken over een opleidingsattest eenvoudige handelingen 8u

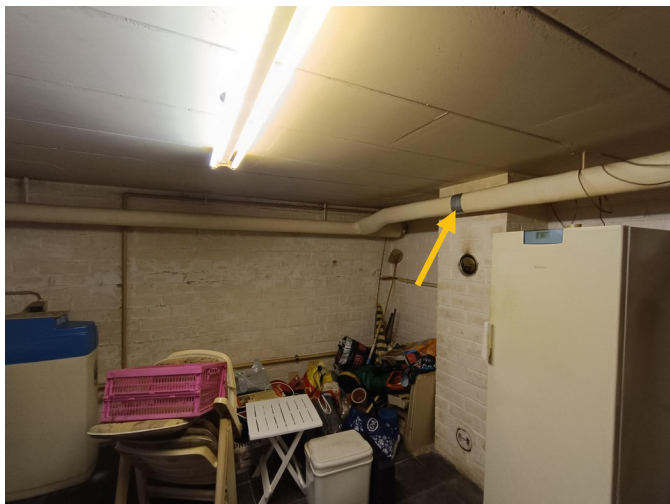
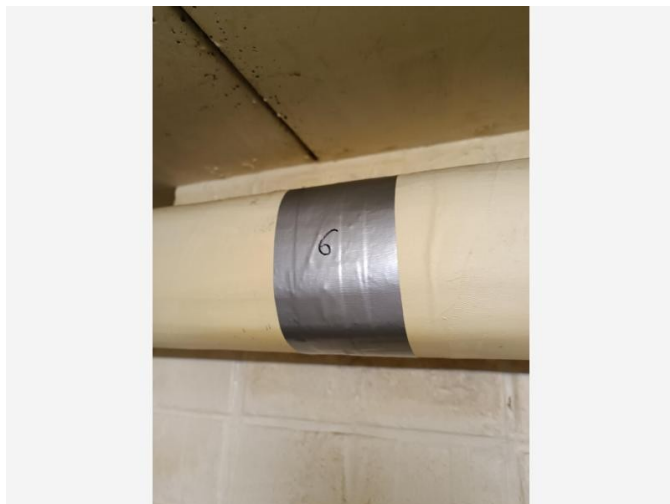
Het asbestmateriaal valt onder de mijlpaal van 2034.

Verwijderen

bij onderhoud (opgeleid personeel 8u basisopleiding is niet bevoegd om losgebonden materiaal te verwijderen)

| Eindbeoordeling materiaalarisico | Verhoogd materiaalarisico en/of verhoogde kans op vezelvrijgave |

| Gebondenheid | Categorie 2: niet-hechtgebonden met matrix |
| Asbestsoort (vezeltype) | Amfibool aanwezig, uitgezonderd crocidoliet |
| Asbestconcentratie | Hoog (>= 50%) |
| Toestand van het materiaal | Onbeschadigd, niet verweerd |

| # | Type | Referentie | Resultaat |
|---|---|---|---|
| 4.1 | Mengmonster | 4 | Amosiet |
| 4.2 | Mengmonster | 6 | Amosiet |

| Beschrijving | Leiding isolatie rechte stukken |
| Asbestmateriaal | In-situ afwerkingslagen - Thermische isolatie |

- Zorg voor een veilig beheer. Vermijd het beschadigen van het asbestmateriaal. Controleer de toestand jaarlijks op wijzigingen.

- Hermetische zone (erkend asbestverwijderaar)  
Gipsisolatie wordt losgesneden van dragermateriaal (leiding), asbesthoudend gips zal gemakkelijk verbrokkelen en is losgebonden. Om geen asbestvezels te verspreiden naar de omgeving, dient dit in hermetische zone verwijderd te worden.

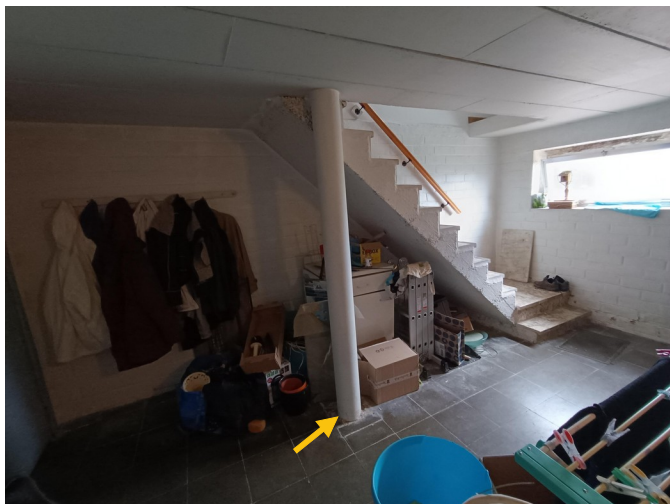
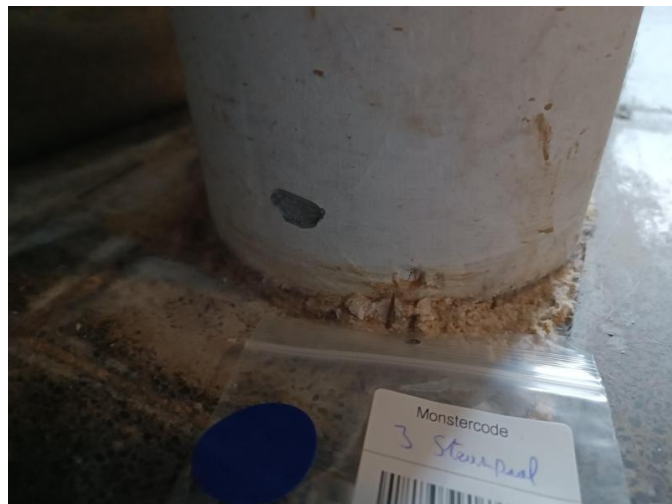
Het asbestmateriaal valt onder de mijlpaal van 2040.

Zorgvuldig beheren

Afschuren van de toepassing zal de blootstellingrisico's verhogen

| Eindbeoordeling materiaalrisico | Laag materiaalrisico en/of verlaagde kans op vezelvrijgave |

| Gebondenheid | Categorie 1: hechtgebonden in oorsprong |
| Asbestsoort (vezeltype) | Crocidoliet aanwezig |
| Asbestconcentratie | Laag (< 50%) |
| Toestand van het materiaal | Onbeschadigd, niet verweerd |

| # | Type | Referentie | Resultaat |
|---|---|---|---|
| 5.1 | Puntmonster | 3 | Crocidoliet, Chrysotiel |

| Beschrijving | Steunpaal in kelder |

| Asbestmateriaal | Verloren bekisting - Buis, koker |
| Eenvoudig bereikbaar | <p>Nee</p> <ul style="list-style-type: none"> <li>• Verwijdering tast de bouwkundige integriteit aan.</li> </ul> |

- Zorg voor een veilig beheer. Vermijd het beschadigen van het asbestmateriaal. Controleer de toestand jaarlijks op wijzigingen.

- Hermetische zone (erkend asbestverwijderaar)  
HZ Erkend asbestverwijderaar :Vermits het over verloren bekisting gaat, kan men deze eventueel afpikkeren in hermetische zone. De bouwkundige integriteit zal hierdoor geenszins worden aangetast. De steunpaal zelf bevindt zich binnen de verloren bekisting. Bij het wegpikkeren zal de asbestcementbuis gemakkelijk loskomen van de beton van de steunpaal.

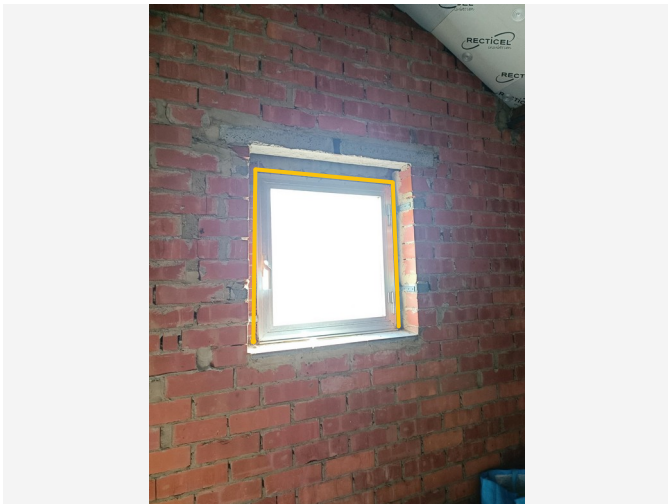
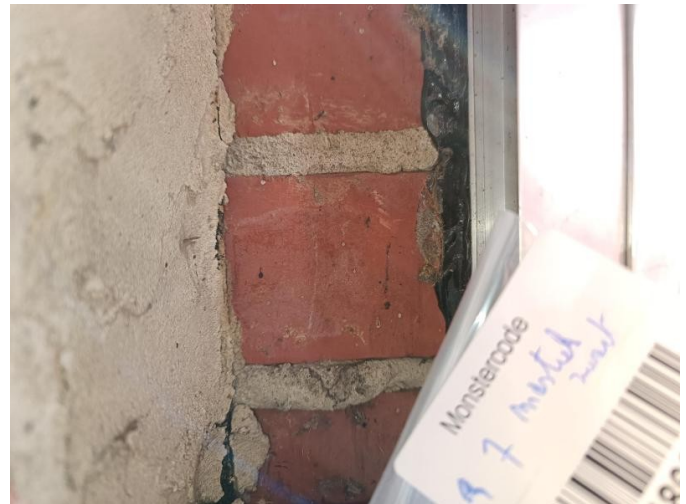
Het asbestmateriaal valt onder de mijlpaal van 2040.

Zorgvuldig beheren

| Eindbeoordeling materiaalsrisico | Zeer laag materiaalsrisico en/of zeer lage kans op vezelvrijgave |

| Gebondenheid | Categorie 1: hechtgebonden in oorsprong |
| Asbestsoort (vezeltype) | Alleen chrysotiel |
| Asbestconcentratie | Laag (< 50%) |
| Toestand van het materiaal | Onbeschadigd, niet verweerd |

| # | Type | Referentie | Resultaat |
|---|---|---|---|
| 6.1 | Puntmonster | 7 | Chrysotiel |

| Beschrijving | Zwarte lijm/mastiek rond ramen op zolder |
| Asbestmateriaal | In-situ afwerkingslagen - Lijmlaag |

- Zorg voor een veilig beheer. Vermijd het beschadigen van het asbestmateriaal. Controleer de toestand jaarlijks op wijzigingen.

- Eenvoudige handelingen: enkel door erkend asbestverwijderaar EH erkend saneerder. De saneerder motiveert de verwijderingsmethode in het werkplan. Verwijdering met puntafzuiging dmv een stofzuiger met absoluut filter of methode inslijpen baksteen. Oud raamwerk word gerecycleerd, er mogen geen restanten aan het raamwerk achter blijven.

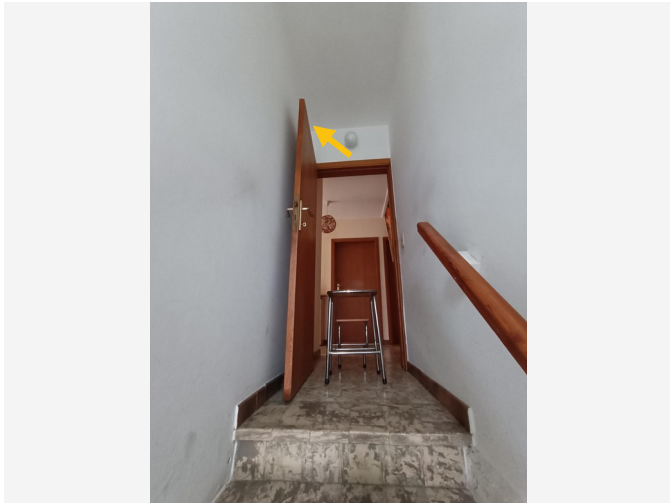
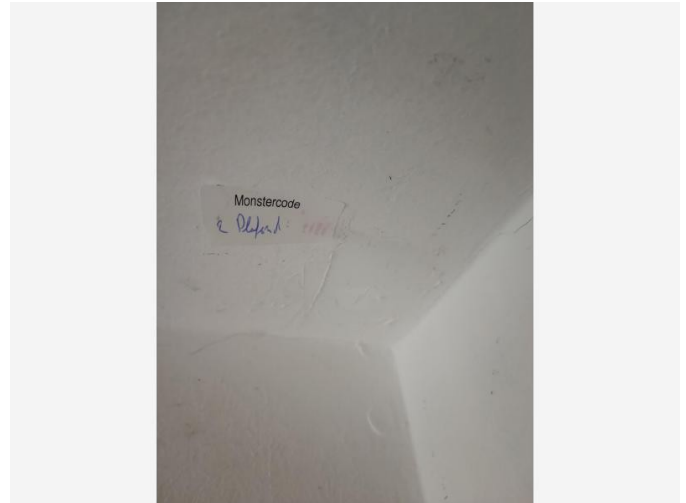
## Fiche 7: Pleister plafond

Geen asbest
