# Asbestinventarisatetest

Vrijheid 8, 9500 Geraardsbergen

Attestnummer : 20231111-000027.000

**Niet-asbestveilig**

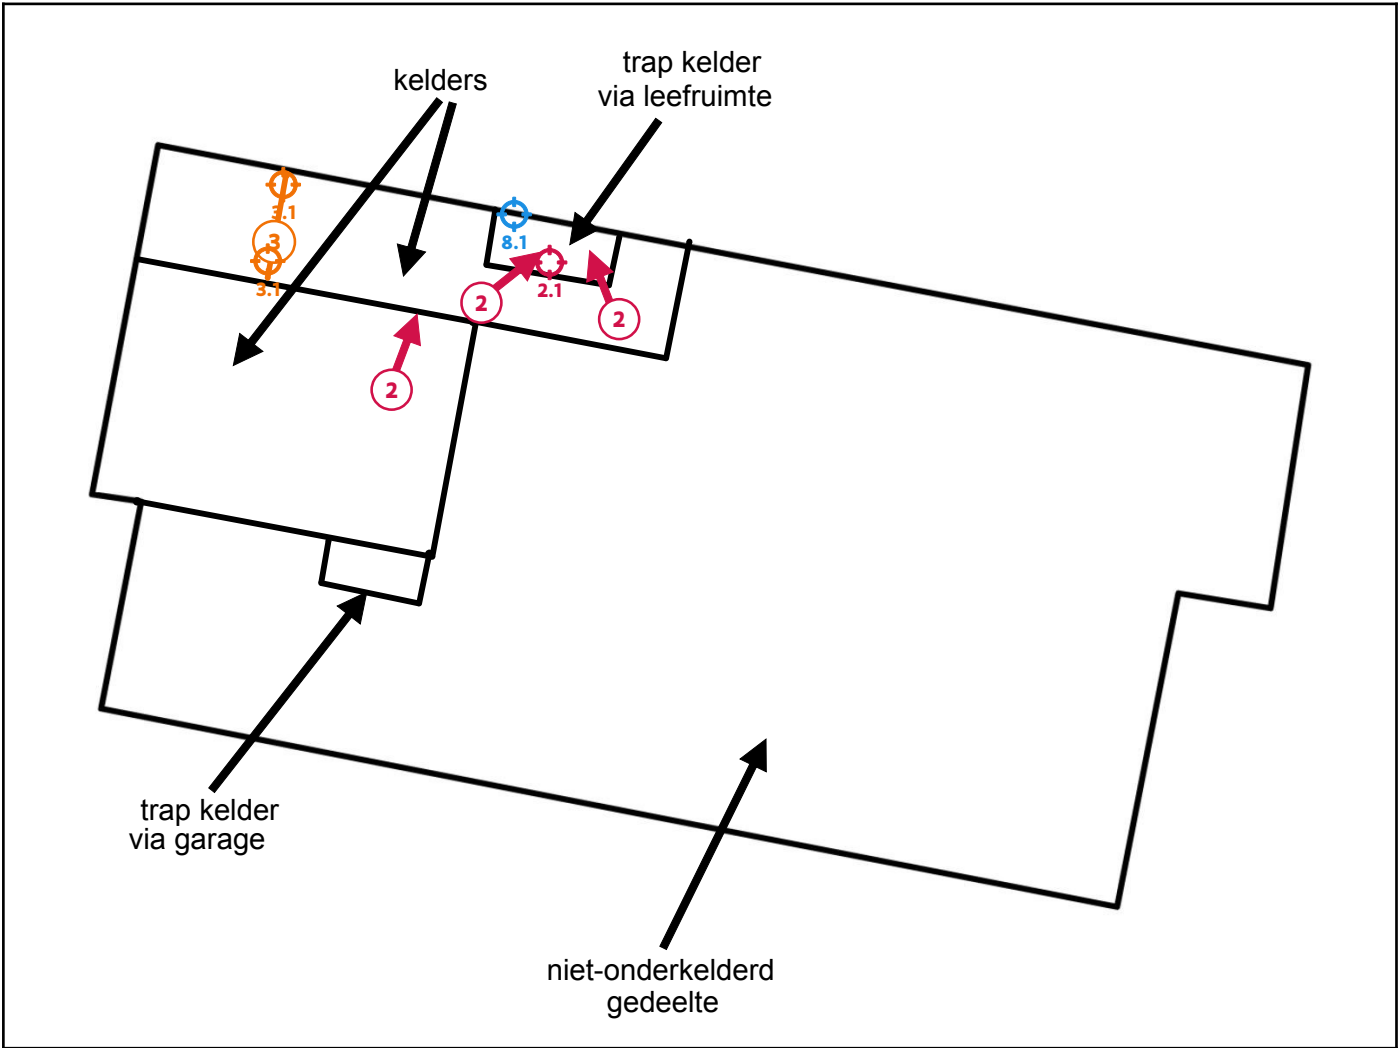
# Plan 1.2: Plan kelderverdieping

| Beschrijving | Type | Actie |
|---|---|---|
| 2. Plaatmateriaal kelder | Asbestmateriaal | Dringend verwijderen |
| 3. Thermische isolatie | Asbestmateriaal | Verwijderen |

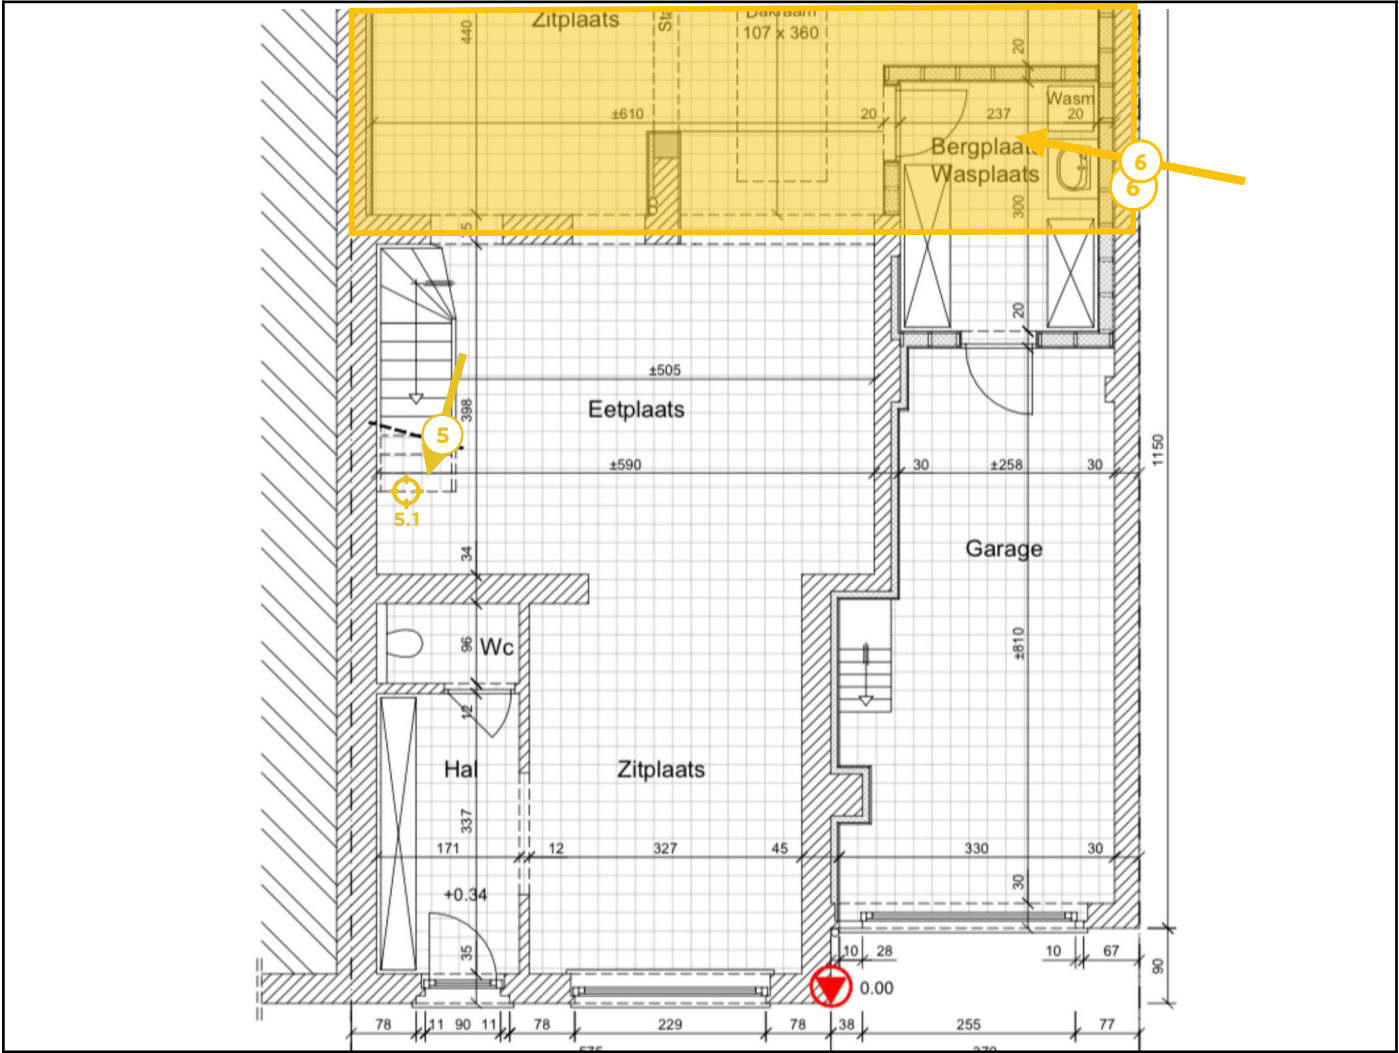
# Plan 1.4: Plan gelijkvloerse verdieping origineel gedeelte

| Beschrijving | Type | Actie |
|---|---|---|
| 5. Paneel deur toegang kelder | Asbestmateriaal | Zorgvuldig beheren |

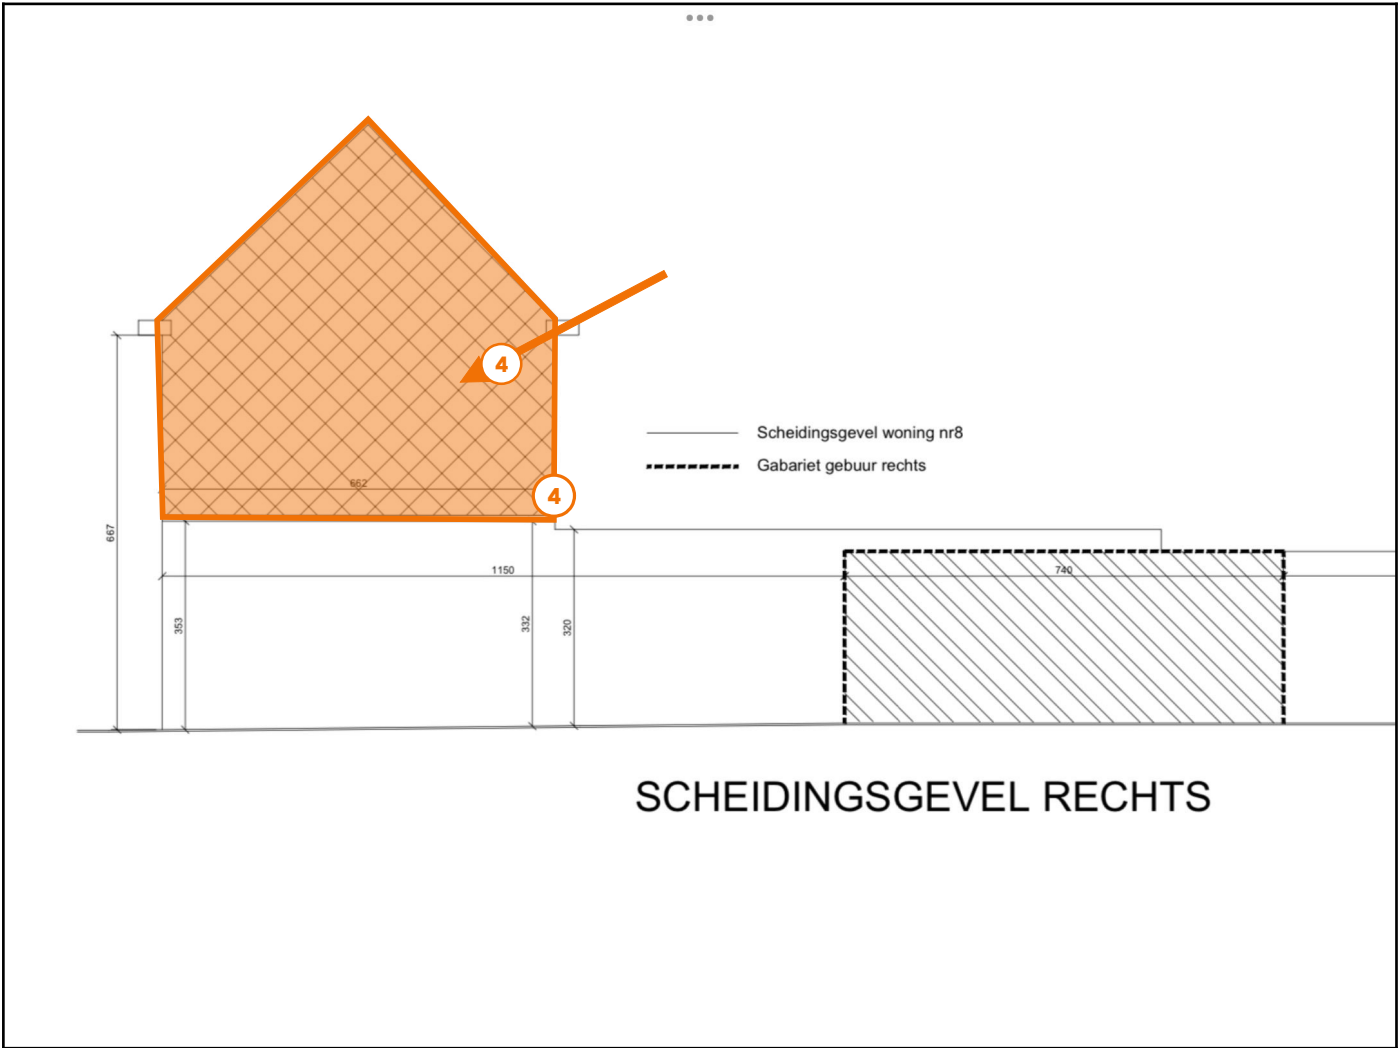
# Plan 1.7: Plan zijgevel rechts

| Beschrijving | Type | Actie |
|---|---|---|
| 4. Gevelleien zijkant woning | Asbestmateriaal | <a href="#">Verwijderen</a> |

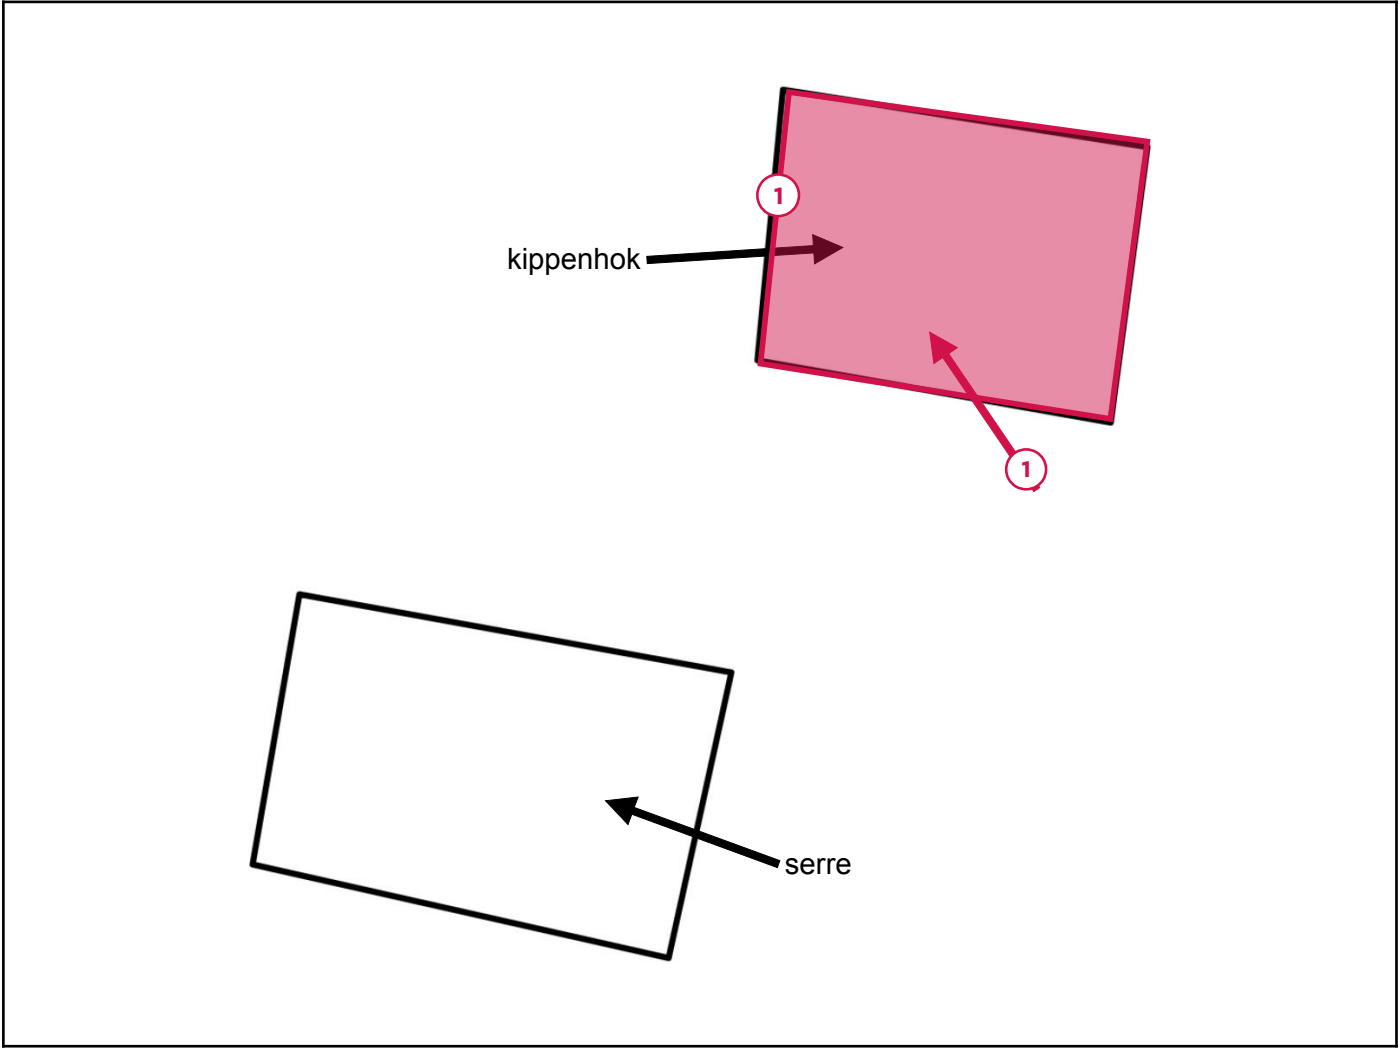
### Plan 3.1: Plan kippenhok en serre

| Beschrijving | Type | Actie |
|---|---|---|
| 1. Golfplaten dak tuinhuis | Asbestmateriaal | Dringend verwijderen |

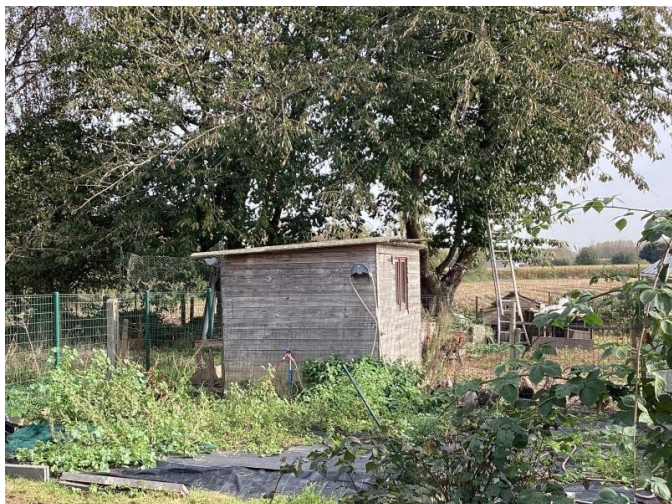
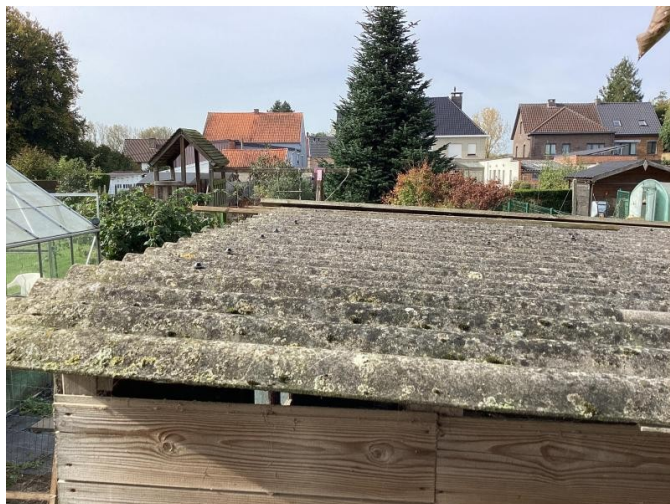
| Eindbeoordeling materiaalrisico | Hoog materiaalrisico en/of hoge kans op vezelvrijgave |

| Gebondenheid | Categorie 1: hechtgebonden in oorsprong |
| Asbestsoort (vezeltype) | Crocidoliet aanwezig |
| Toestand van het materiaal | Matig beschadigd, matig verweerd |

| Beschrijving | Golfplaten dak tuinhuis |
| Asbestmateriaal | Dak- en gevelbekleding - Golfplaat |
| Hoeveelheid (oppervlakte - aantal) | • 4,00 m <sup>2</sup> - 1 stuk |

Het asbestmateriaal valt onder de mijlpaal van 2034.

**Dringend verwijderen**

- Zorg voor een veilig beheer. Vermijd het beschadigen van het asbestmateriaal. Controleer de toestand jaarlijks op wijzigingen.

- Eenvoudige handelingen: mag via doe-het-zelf of door werknemer(s) met opleidingsattest eenvoudige handelingen  
Niettemin staande veel particulieren zonder de gepaste opleiding zelf dergelijke toepassingen verwijderen beveel ik toch sterk aan dit uit te besteden aan of zich ten minste te laten bijstaan door een voor dergelijke taak opgeleid persoon zodat de nodige veiligheidsmaatregelen op het vlak van persoonlijke bescherming, contaminatie van de omgeving en het milieu omwille van de verwijdering en afvoer van het materiaal strikt kunnen worden toegepast.

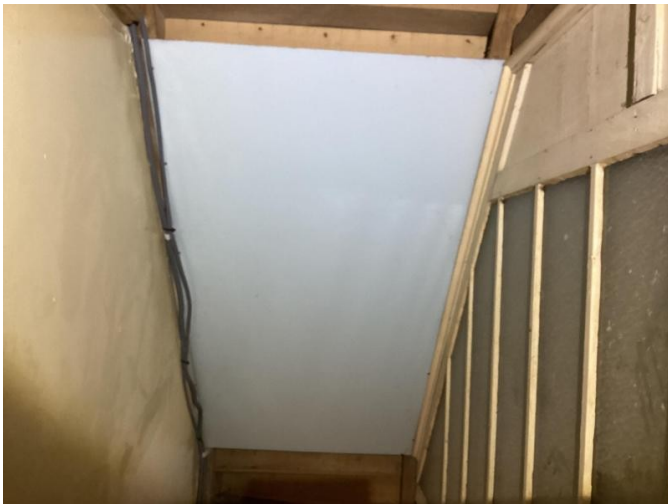
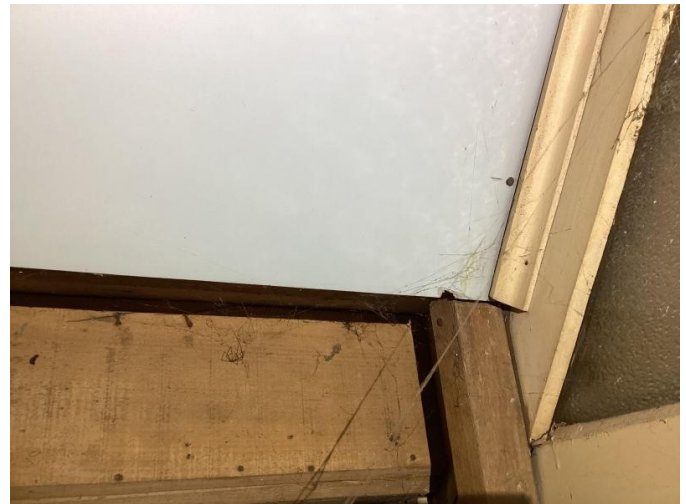
| Eindbeoordeling materiaalrisico | Hoog materiaalrisico en/of hoge kans op vezelvrijgave |

| Asbestsoort (vezeltype) | Alleen chrysotiel |
| Toestand van het materiaal | Zwaar beschadigd, zwaar verweerd |

| # | Type | Referentie | Resultaat |
|---|---|---|---|
| 2.1 | Puntmonster | 2351844-04 | Chrysotiel |

| Beschrijving | Plaatmateriaal kelder |
| Asbestmateriaal | Plaat, paneel, tablet - Geëmailleerd, type Glasal |

Het asbestmateriaal valt onder de mijlpaal van 2040.

**Dringend verwijderen**

- Verwijder dit asbestmateriaal zo snel mogelijk. Volg de toestand goed op.

- Hermetische zone (erkend asbestverwijderaar)  
Deze toepassing is reeds in slechte staat en werd vastgenageld op vele plaatsen aan een onderliggende drager. Het is bijna onmogelijk om deze glasal-platen los te maken zonder deze te breken waardoor de asbestvezels dan gemakkelijk kunnen vrijkomen. Dergelijke toepassingen mogen daarom enkel verwijderd worden in een hermetische zone door een erkend asbestverwijderaar. Vermijd in afwachting van een verwijdering absoluut en in elk geval deze toepassing verder te beschadigen en stofvorming te veroorzaken.

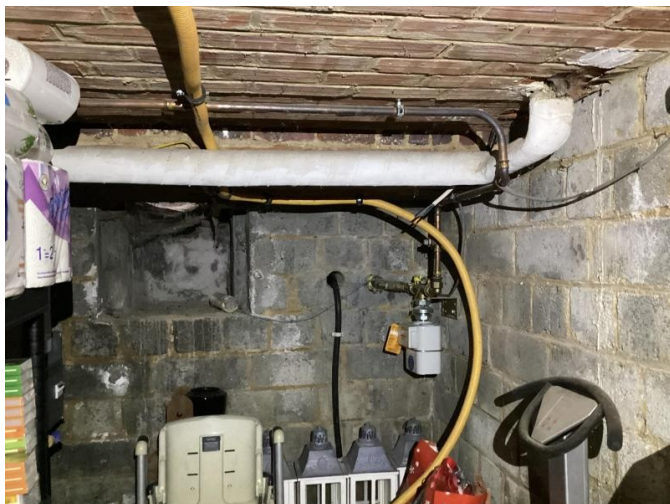
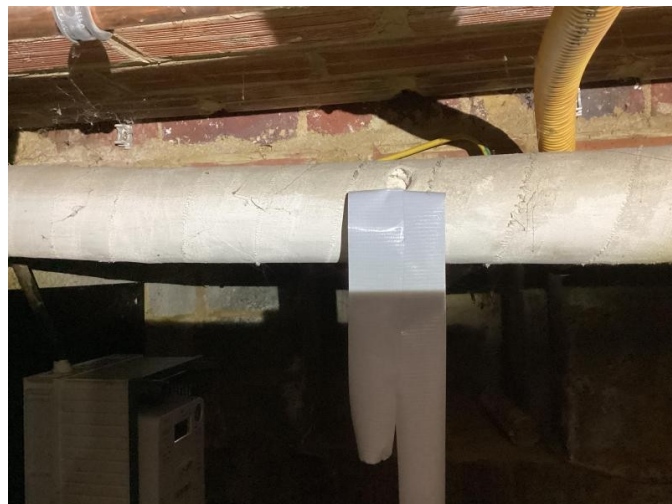
| Eindbeoordeling materiaalrisico | Verhoogd materiaalrisico en/of verhoogde kans op vezelvrijgave |

| Gebondenheid | Categorie 2: niet-hechtgebonden met matrix |
| Asbestsoort (vezeltype) | Amfibool aanwezig, uitgezonderd crocidoliet |
| Toestand van het materiaal | Licht beschadigd, licht verweerd. Intact materiaal type Pical – asbestboard of categorie III 'gebondenheid' |

| # | Type | Referentie | Resultaat |
|---|---|---|---|
| 3.1 | Mengmonster | 2351844-02 | Amosiet |

| Beschrijving | Thermische isolatie |
| Asbestmateriaal | In-situ afwerkingslagen - Thermische isolatie |

Het asbestmateriaal valt onder de mijlpaal van 2034.

Verwijderen

- Zorg voor een veilig beheer. Vermijd het beschadigen van het asbestmateriaal. Controleer de toestand jaarlijks op wijzigingen.
- Scherm in afwachting van verwijdering het asbestmateriaal af van luchtstromingen en verstoring: bijvoorbeeld door het te verpakken, te fixeren, af te dekken, signalisatie - afbakening aan te brengen, ...
- Verwijder dit asbestmateriaal zo snel mogelijk. Volg de toestand goed op.

- Hermetische zone (erkend asbestverwijderaar)  
Asbest in thermische isolatie is een niet-hechtgebonden of losgebonden toepassing. Concreet betekent dit dat in dergelijke asbesthoudende materialen vezels niet of nauwelijks aan een dragermateriaal zijn gebonden zodat de vezels dan gemakkelijk kunnen vrijkomen. Dergelijke toepassingen mogen wettelijk gezien enkel verwijderd worden in een hermetische zone door een erkend asbestverwijderaar. Vermijd in afwachting van een verwijdering absoluut en in elk geval de pleister te beschadigen door te perforeren, te boren, te zagen,...

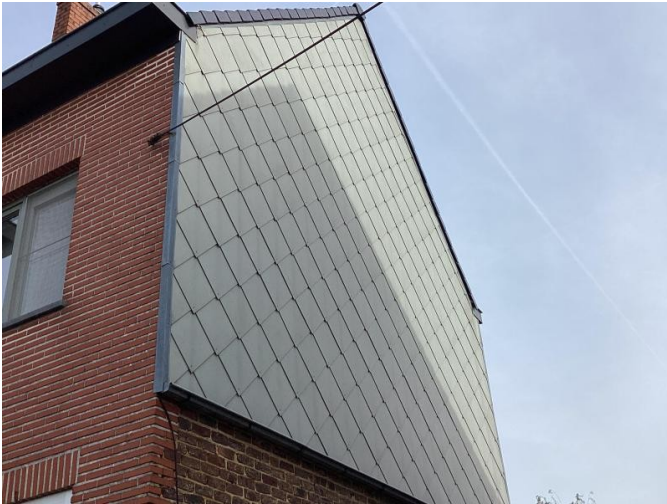
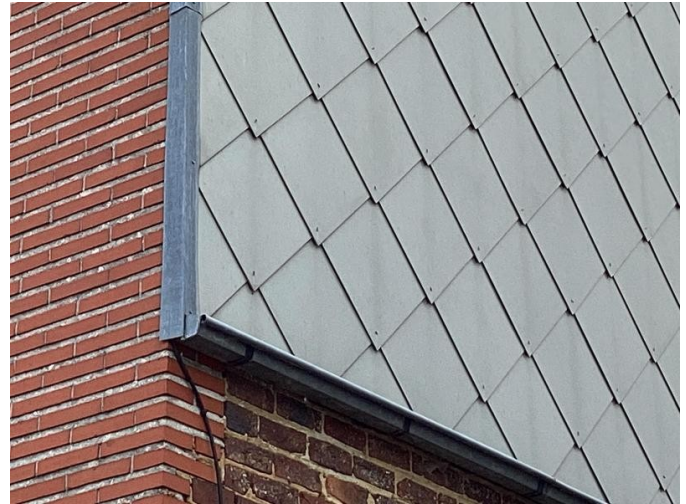
Asbestcementen buitentoepassingen gaan door de blootstelling aan wind en weersomstandigheden met de tijd verweren. Hierdoor ontstaan er erosie en beschadigingen aan het materiaal en kunnen asbestvezels vrijkomen in de lucht en via hemelwater in de bodem. Dit verergert met de tijd zodat deze toepassingen op termijn enkel door erkende asbestverwijderaars - en dus aan hoge kostprijs - veilig voor mens, dier en milieu kunnen worden verwijderd en afgevoerd. Wacht dus niet met het verwijderen van deze asbesthoudende toepassing tot het zijn bindingssterkte heeft verloren.

| Eindbeoordeling materiaalrisico | Laag materiaalrisico en/of verlaagde kans op vezelvrijgave |

| Asbestsoort (vezeltype) | Crocidoliet aanwezig |
| Toestand van het materiaal | Licht beschadigd, licht verweerd. Intact materiaal type Pical – asbestboard of categorie III 'gebondenheid' |

| Beschrijving | Gevelleien zijkant woning |
| Asbestmateriaal | Dak- en gevelbekleding - Lei, shingle |

Het asbestmateriaal valt onder de mijlpaal van 2034.

Verwijderen

- Zorg voor een veilig beheer. Vermijd het beschadigen van het asbestmateriaal. Controleer de toestand jaarlijks op wijzigingen.
- Hemelwater dat afspoelt van asbestcement daken of gevels kan asbestdeeltjes bevatten. Gebruik het enkel voor gesloten circuits (bv. spoelen toiletten). Reinig na het vervangen van het dak of de gevel de dakgoten en regenwaterput of -ton om asbesthoudend sediment of slib te verwijderen

- Eenvoudige handelingen: mag via doe-het-zelf of door werknemer(s) met opleidingsattest eenvoudige handelingen  
Voor een verwijdering van dergelijke asbesttoepassingen wordt er aanbevolen deze enkel te laten uitvoeren door personen of ondernemingen met de nodige kennis en ervaring in deze specifieke materie en dus minimum met opleidingsattest eenvoudige handelingen, zoals personen of ondernemingen gespecialiseerd in vernieuwing van asbestdaken of -gevels.

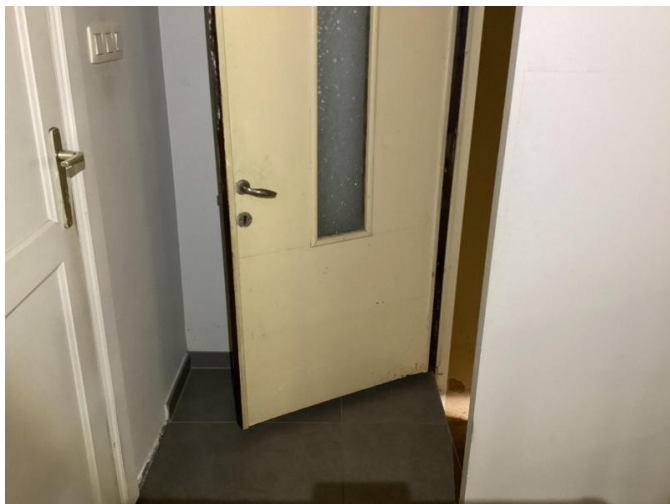
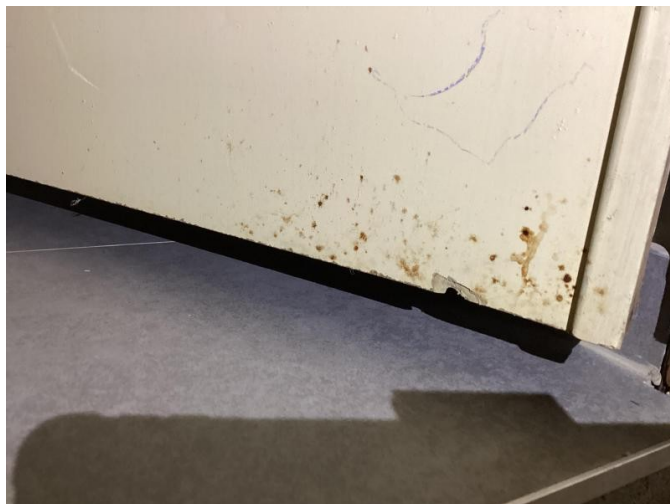
| Eindbeoordeling materiaalisico | Zeer laag materiaalisico en/of zeer lage kans op vezelvrijgave |

| Asbestsoort (vezeltype) | Alleen chrysotiel |
| Toestand van het materiaal | Licht beschadigd, licht verweerd. Intact materiaal type Pical – asbestboard of categorie III 'gebondenheid' |

| # | Type | Referentie | Resultaat |
|---|---|---|---|
| 5.1 | Puntmonster | 2351844-03 | Chrysotiel |

| Beschrijving | Paneel deur toegang kelder |
| Asbestmateriaal | Plaat, paneel, tablet - Type Menuiserite |

Het asbestmateriaal valt onder de mijlpaal van 2040.

Zorgvuldig beheren

- Zorg voor een veilig beheer. Vermijd het beschadigen van het asbestmateriaal. Controleer de toestand jaarlijks op wijzigingen.

- Eenvoudige handelingen: mag via doe-het-zelf of door werknemer(s) met opleidingsattest eenvoudige handelingen  
Momenteel lopen er verschillende acties vanuit de afvalintercommunales om asbestafval op een eenvoudige en veilige manier te laten wegvoeren en storten. Informeer u daarvoor bij deze intercommunales of bij uw stad of gemeente. Zorg er steeds voor dat de persoonlijke beschermingsmiddelen die bij de afvalzakken worden geleverd gebruikt worden. Bevochtig of fixeer het afval eerst vooraleer deze op te nemen en te verwijderen. Vermijd absoluut om dit afval te breken en gelijk welke vorm van stof te veroorzaken.

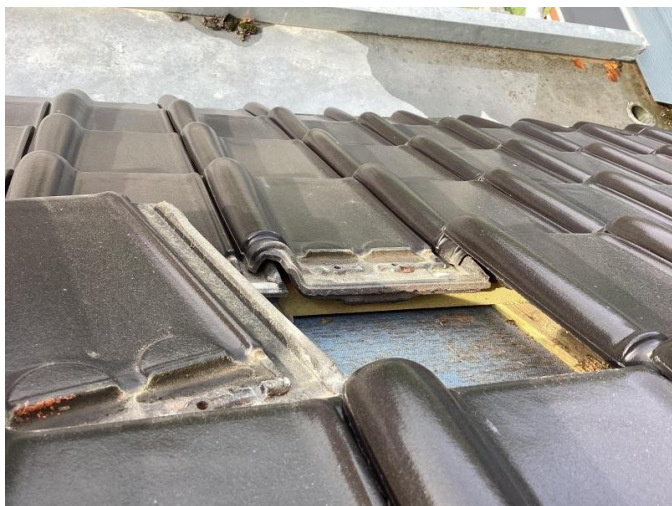
Er werd een dakpan verwijderd van het dak maar er werd geen asbestverdacht onderdak aangetroffen
