# Asbestinventarisatetest

Gaverstraat 142, 9500 Geraardsbergen

Attestnummer : 20240425-000197.000

**Niet-asbestveilig**

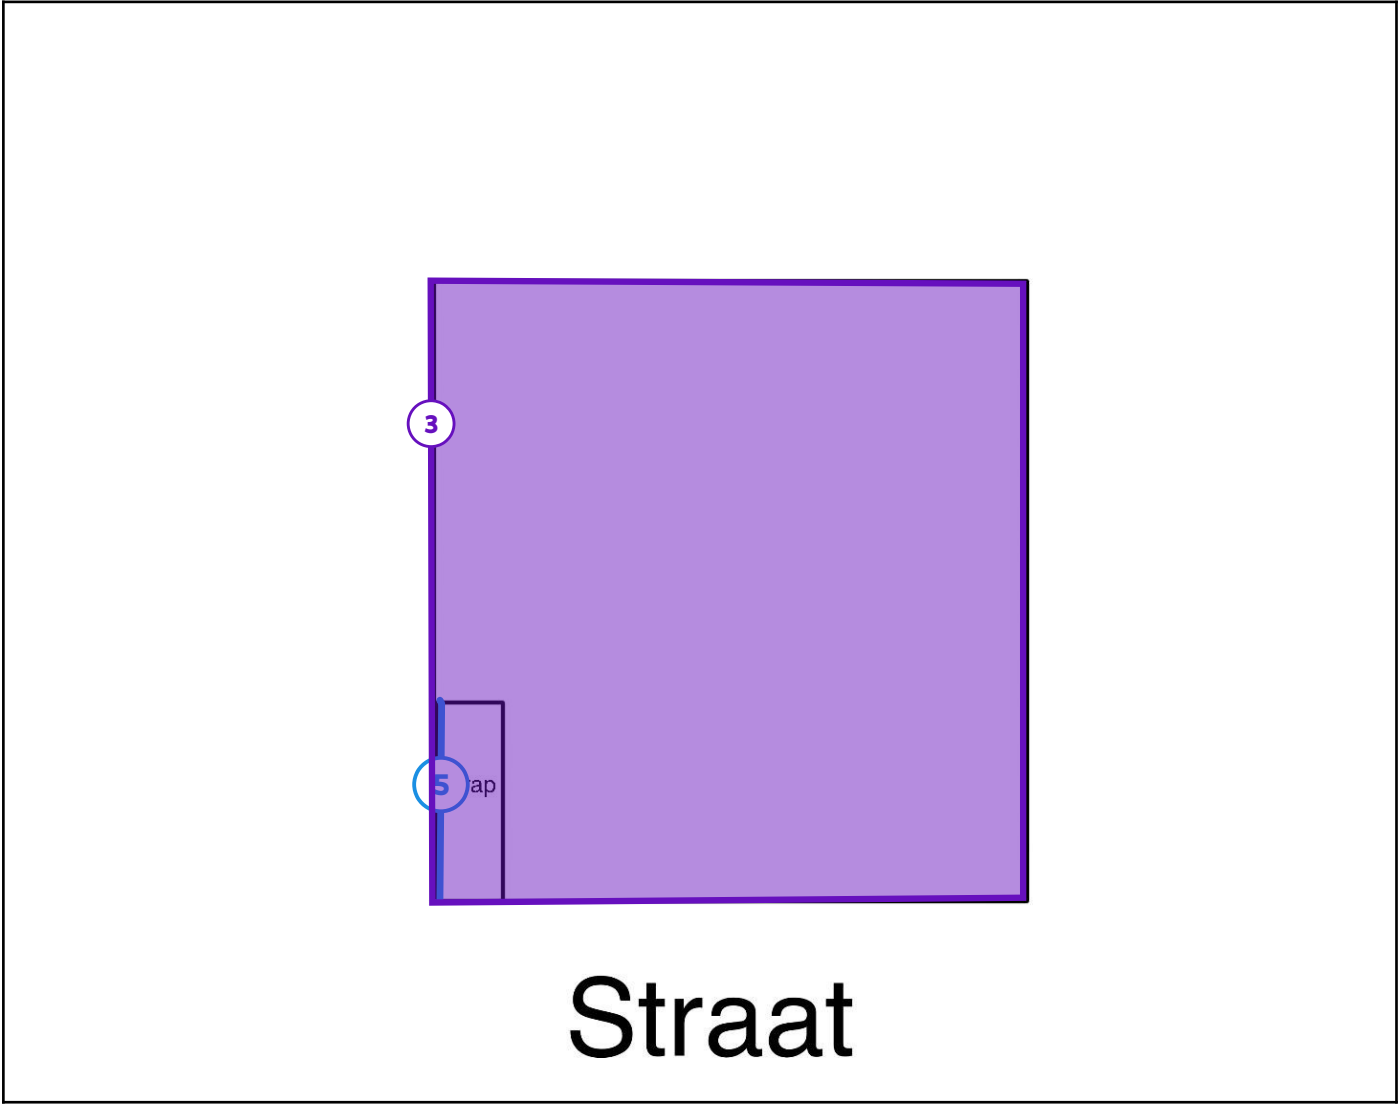
# Plan 1.1: Zolder

| Beschrijving | Type | Actie |
|---|---|---|
| 3. Dak | Beperking | - |

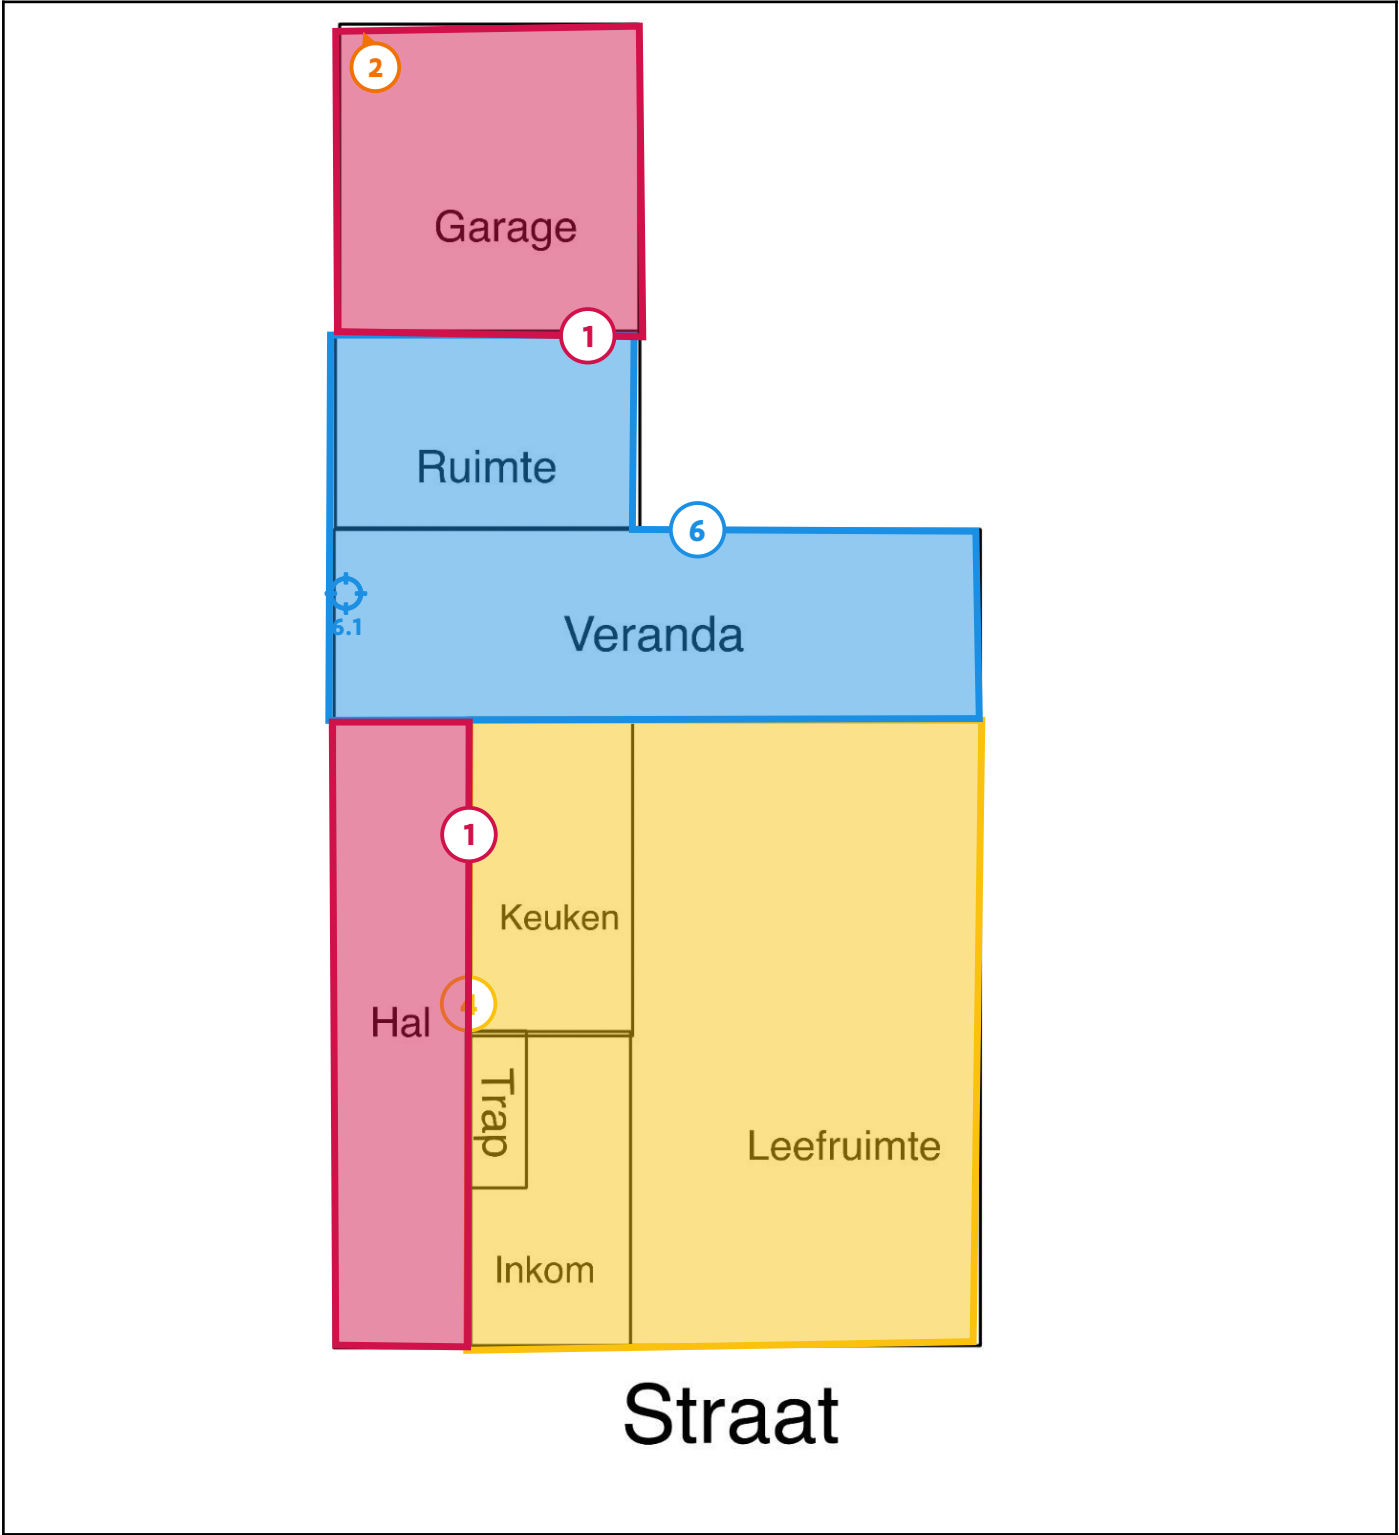
### Plan 1.3: Gelijksvloer

| Beschrijving | Type | Actie |
|---|---|---|
| 1. Golfplaten | Asbestmateriaal | Dringend verwijderen |

| 2. Bakeliet | Asbestmateriaal | <a href="#">Verwijderen</a> |

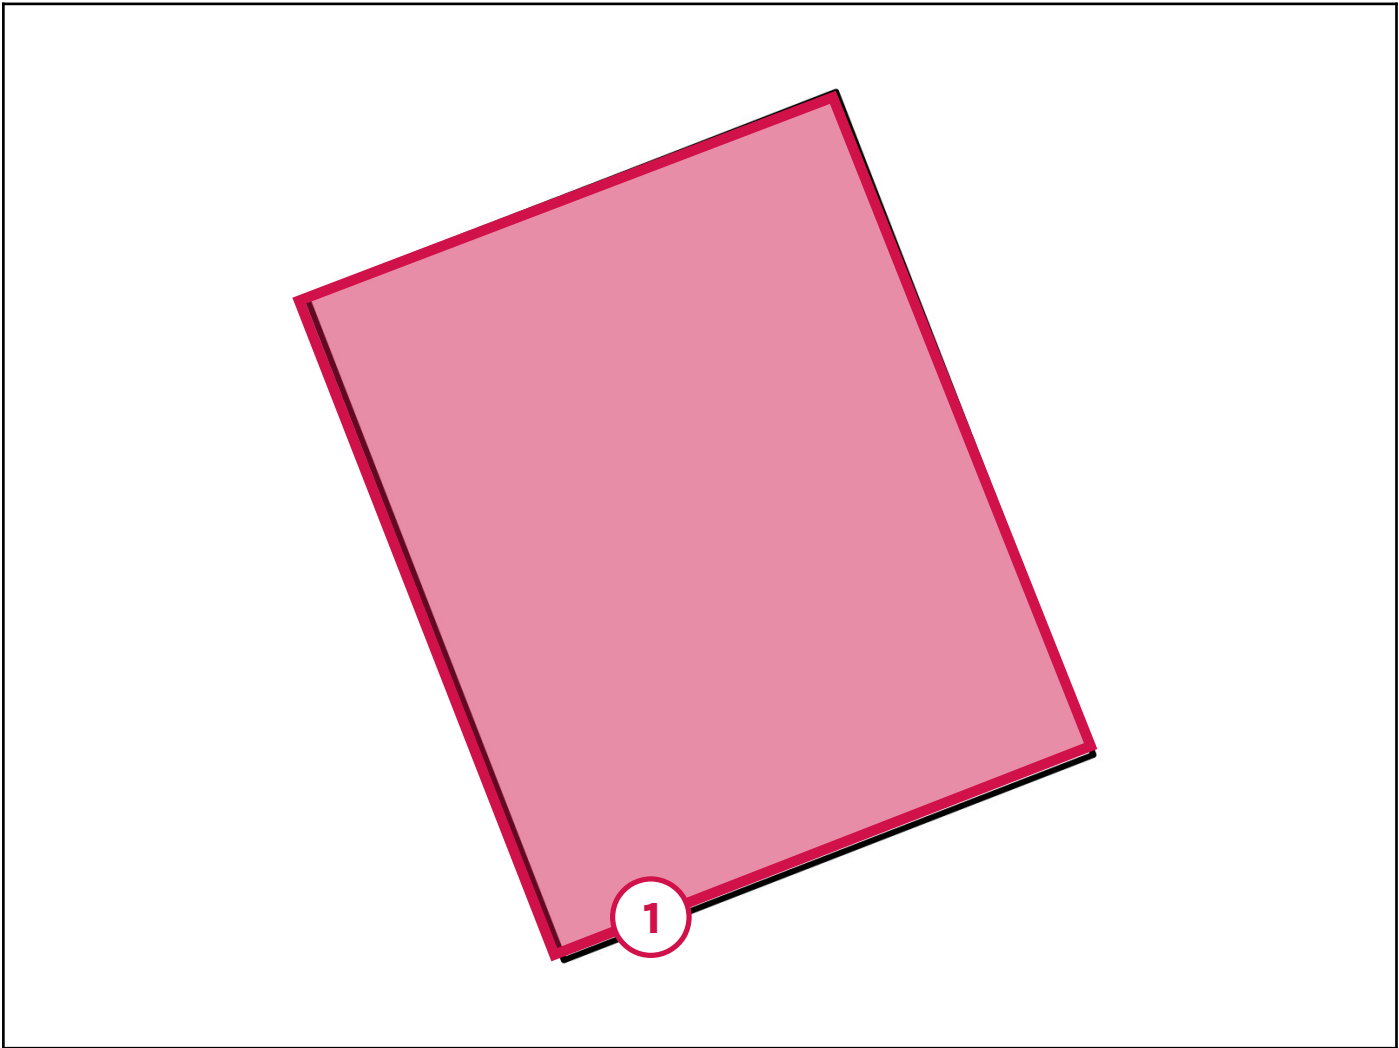
# Plan 2.1: Bijgebouw plan

| Beschrijving | Type | Actie |
|---|---|---|
| 1. Golfplaten | Asbestmateriaal | Dringend verwijderen |

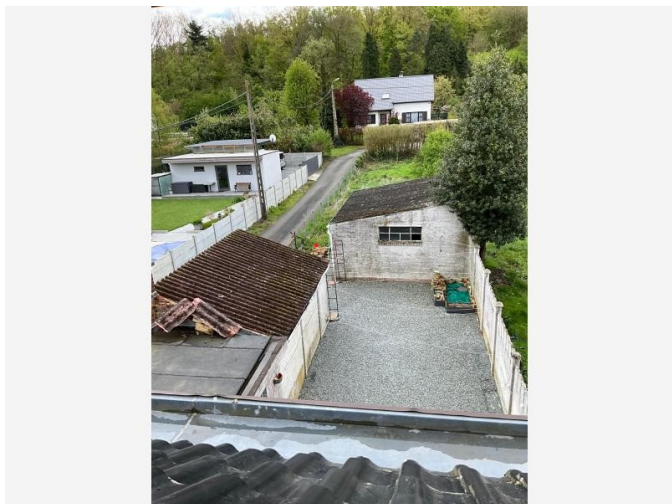
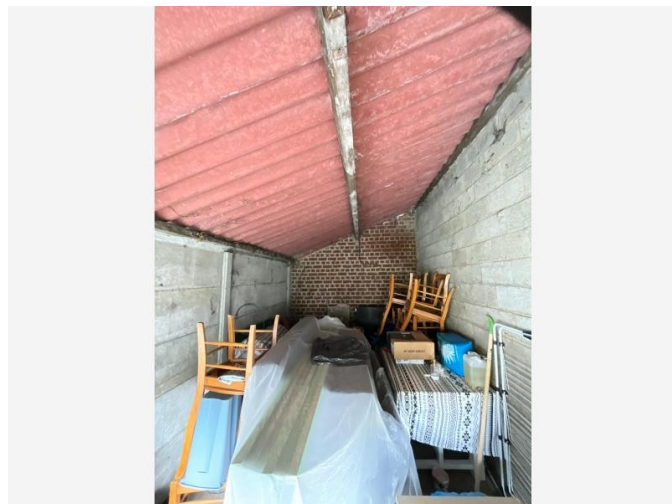
Overzichtsfoto

Detailfoto

| Eindbeoordeling materiaalrisico | Hoog materiaalrisico en/of hoge kans op vezelvrijgave |

| Asbestsoort (vezeltype) | Crocidoliet aanwezig |
| Toestand van het materiaal | Matig beschadigd, matig verweerd |

| Beschrijving | Golfplaten |
| Asbestmateriaal | Dak- en gevelbekleding - Golfplaat |

**Dringend verwijderen**

- Zorg voor een veilig beheer. Vermijd het beschadigen van het asbestmateriaal. Controleer de toestand jaarlijks op wijzigingen.
- Hemelwater dat afspoelt van asbestcement daken of gevels kan asbestdeeltjes bevatten. Gebruik het enkel voor gesloten circuits (bv. spoelen toiletten). Reinig na het vervangen van het dak of de gevel de dakgoten en regenwaterput of -ton om asbesthoudend sediment of slib te verwijderen

- Eenvoudige handelingen: mag via doe-het-zelf of door werknemer(s) met opleidingsattest eenvoudige handelingen  
De platen kunnen worden losgeschroefd en in zijn geheel worden verwijderd.

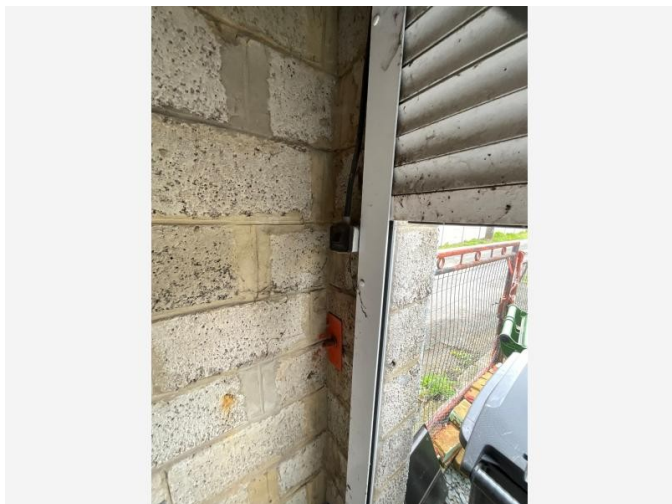
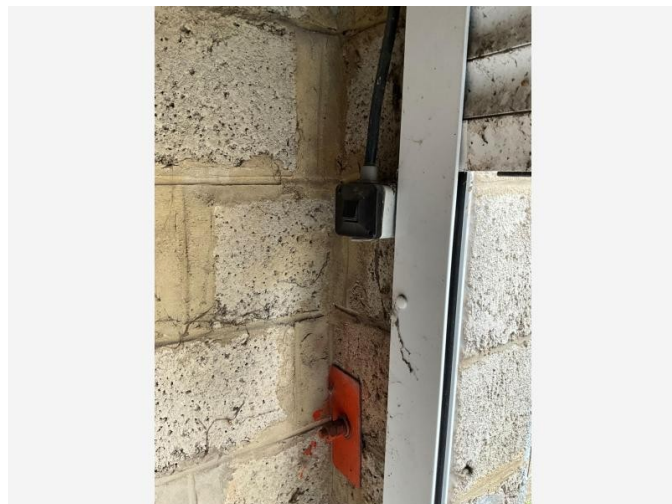
Overzichtsfoto

Detailfoto

| Eindbeoordeling materiaalisico | Verhoogd materiaalisico en/of verhoogde kans op vezelvrijgave |

| Asbestsoort (vezeltype) | Crocidoliet aanwezig |
| Toestand van het materiaal | Licht beschadigd, licht verweerd. Intact materiaal type Pical – asbestboard of categorie III 'gebondenheid' |

| Beschrijving | Bakeliet |
| Asbestmateriaal | Plaat, paneel, tablet - Type Bakeliet |

Verwijderen

- Zorg voor een veilig beheer. Vermijd het beschadigen van het asbestmateriaal. Controleer de toestand jaarlijks op wijzigingen.

- Eenvoudige handelingen: mag via doe-het-zelf of door werknemer(s) met opleidingsattest eenvoudige handelingen  
De toepassing kan worden losgeschroefd en in zijn geheel worden verwijderd.

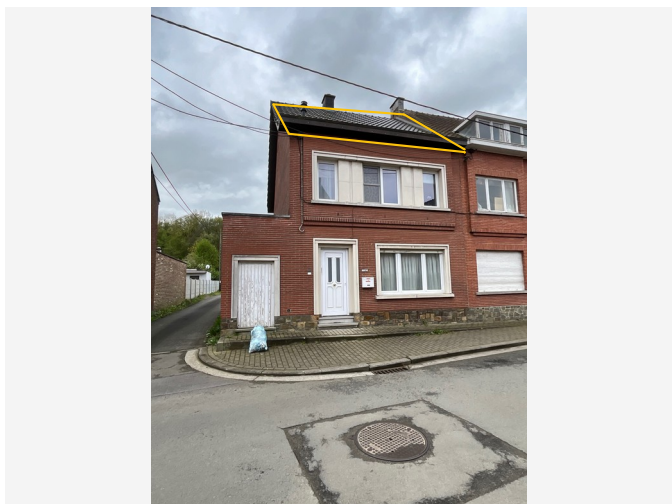
Situeringsfoto

**Reden:** Het te onderzoeken materiaal situeert zich hoger dan 3,50 m te rekenen vanaf een veilige ondergrond

**Uitleg van de asbestdeskundige:** Het dak bevindt zich op meer dan 3,5m hoogte en aan de binnenzijde stootvast afgewerkt. Bij eventuele werken onderdak nakijken.

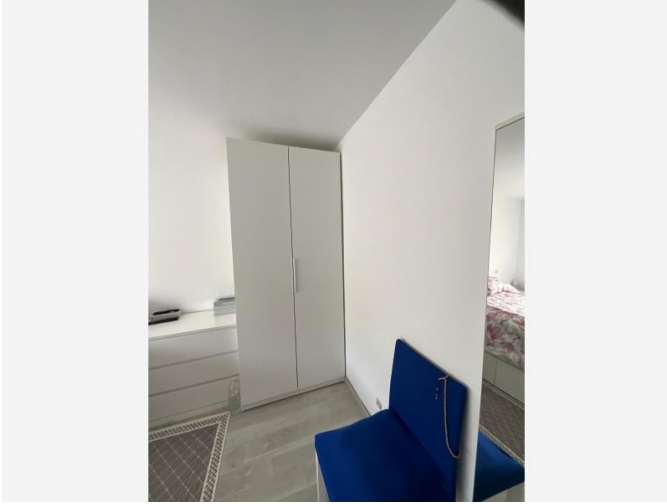
*Situeringsfoto*

**Bouwjaar:** 2020

*Constructies gebouwd vanaf 2001 moeten niet onderzocht worden*

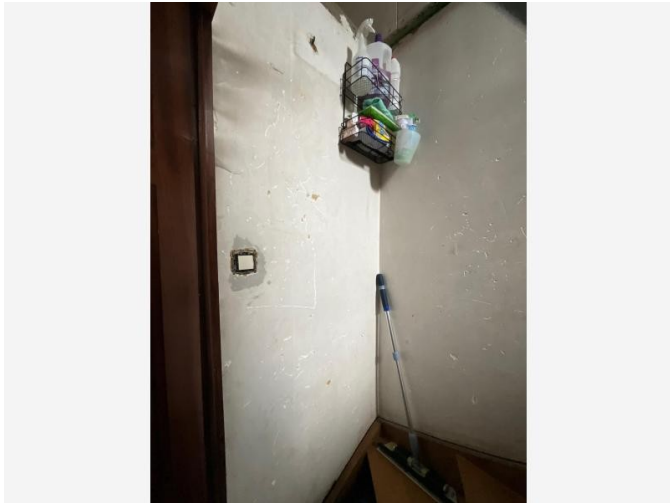
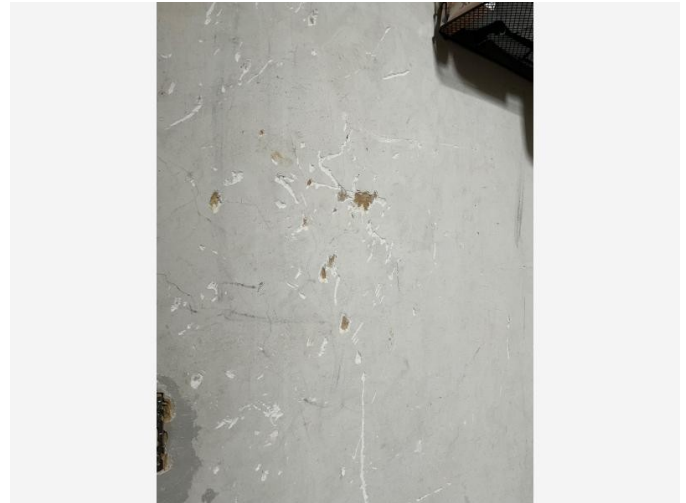
## Fiche 5: Pleisterwerk wanden

Geen asbest

| # | Type | Referentie | Resultaat |
|---|---|---|---|
| 5.1 | Puntmonster | Mm01 | Geen asbest |

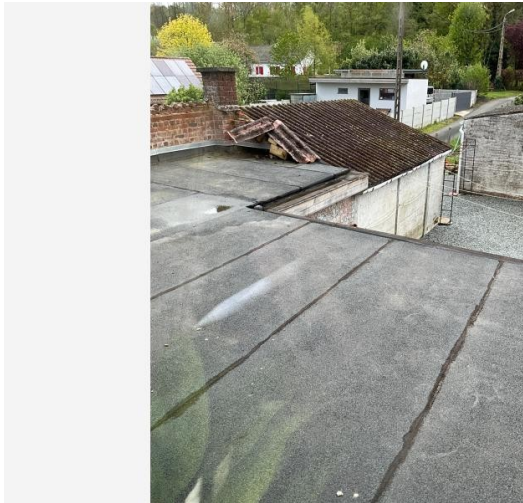
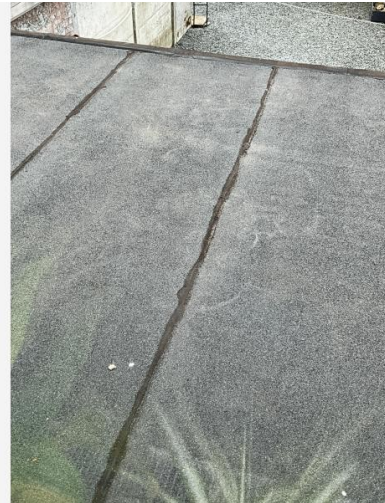
## Fiche 6: Roofing plat dak

Geen asbest

| # | Type | Referentie | Resultaat |
|---|---|---|---|
| 6.1 | Puntmonster | Mm03 | Geen asbest |
