# Asbestinventarisatetest

Astridlaan 110, 9400 Ninove

Attestnummer : 20231227-000072.000

Uitgegeven op : 27.12.2023

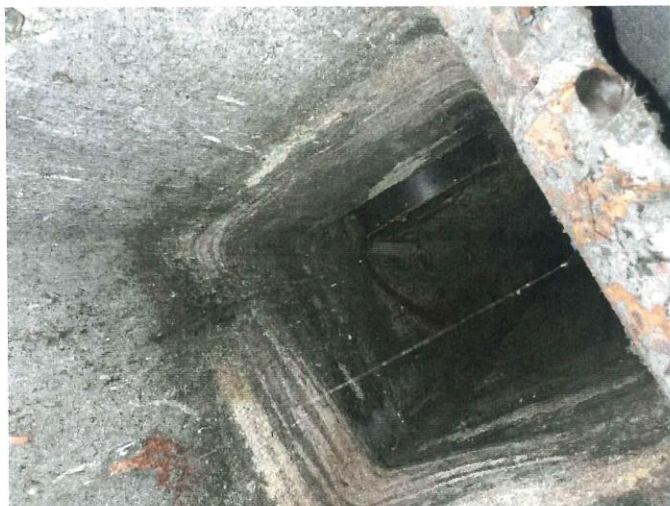
*Situeringsfoto*

### Tijdelijke beperking

**Reden:** Het te onderzoeken materiaal situeert zich hoger dan 3,50 m te rekenen vanaf een veilige ondergrond

**Uitleg van de asbestdeskundige:** Onderaan in de kelder, aan de mazoutketel, is er visueel vast te stellen dat het een gemetste schouw is. Hoger gelegen in de schouw, kan men niet meer visueel vaststellen.

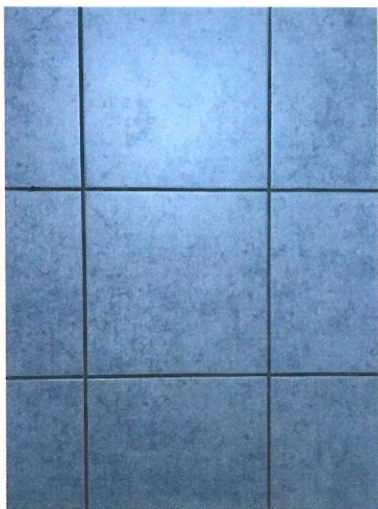
## Fiche 2: Tegel - Tegellijm

Geen asbestverdachte toepassingen.

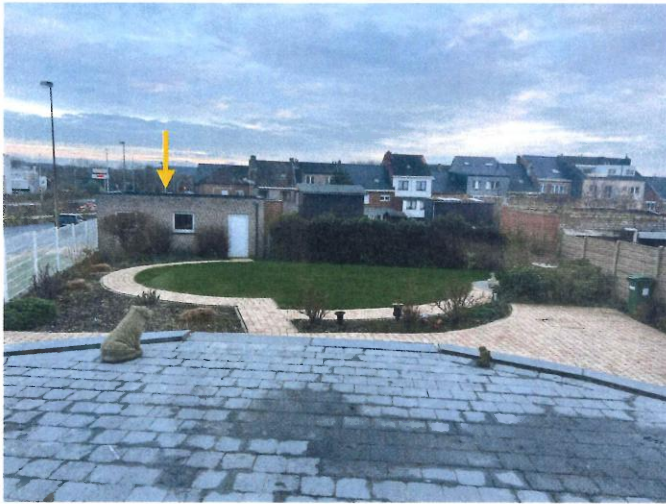
Het platte dak bestaat uit EDPM. Naargelang het bouwjaar, bevat deze toepassing geen asbestverdachte materialen.

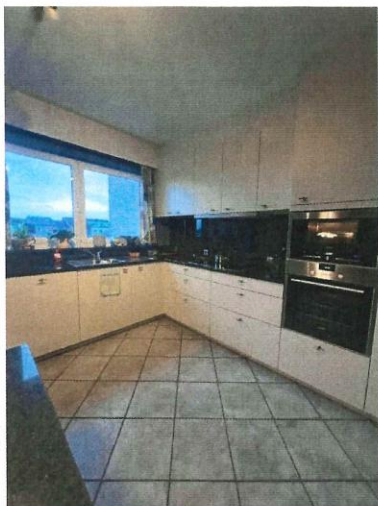
De keuken werd in 2015 vernieuwd.

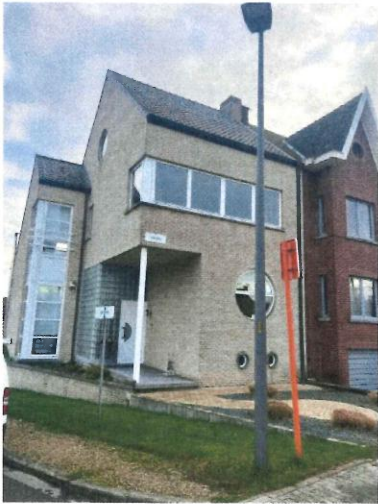
Het dak bestaat uit dakpannen.

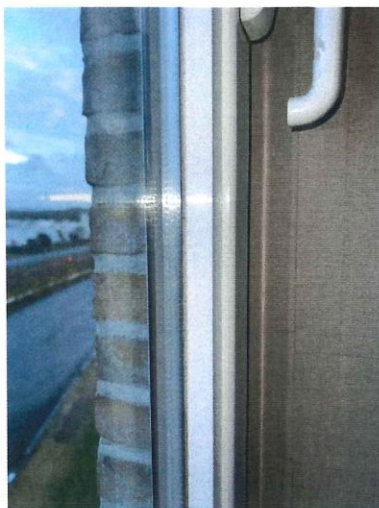
Geen asbestverdachte toepassingen.

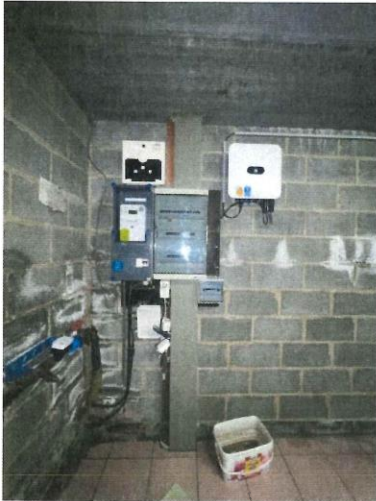
## Fiche 7: Verwarmingsketel – Warmwaterketel – Elektriciteit

Geen asbestverdachte toepassingen.

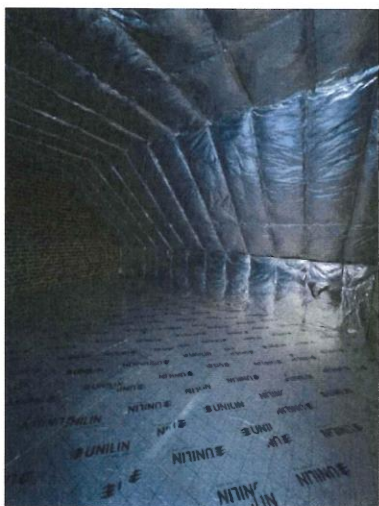
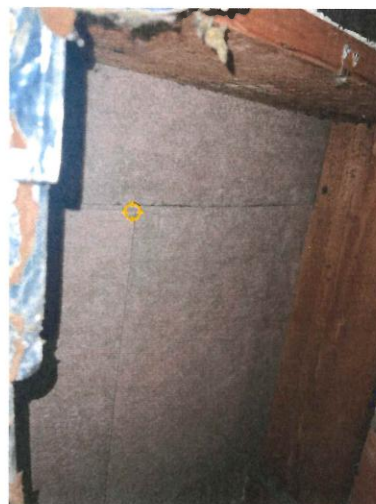
## Fiche 8: Onderdak - woning

Geen asbest

| # | Type | Referentie | Resultaat |
|---|---|---|---|
| 8.1 | Puntmonster | AX23095 | Geen asbest |

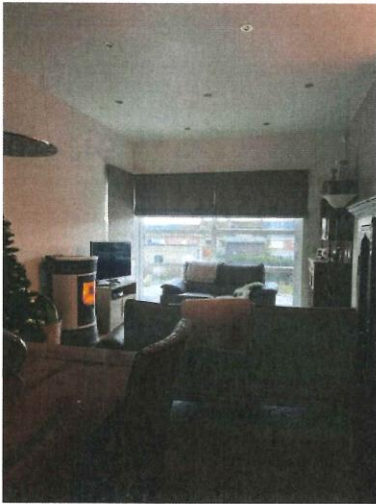
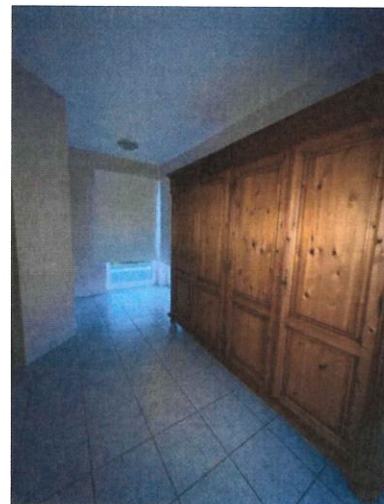
## Fiche 9: Pleisterwerk

Geen asbest

| Opmerking | Losgebonden asbest, zoals niet-hechtgebonden pleisterwerk, is vanaf 1983 verboden. Ondanks de doorvoer van deze datum, is het mogelijk dat er tot eind de jaren 80 nog asbest in pleisterwerk verwerkt werd. Aangezien het bouwjaar 1997 is, zal hier geen asbest in te vinden zijn. |
