# Asbestinventarisatetest

Kerkstraat 26, 2350 Vosselaar

Attestnummer : 20230927-000379.000

Uitgegeven op : 27.09.2023

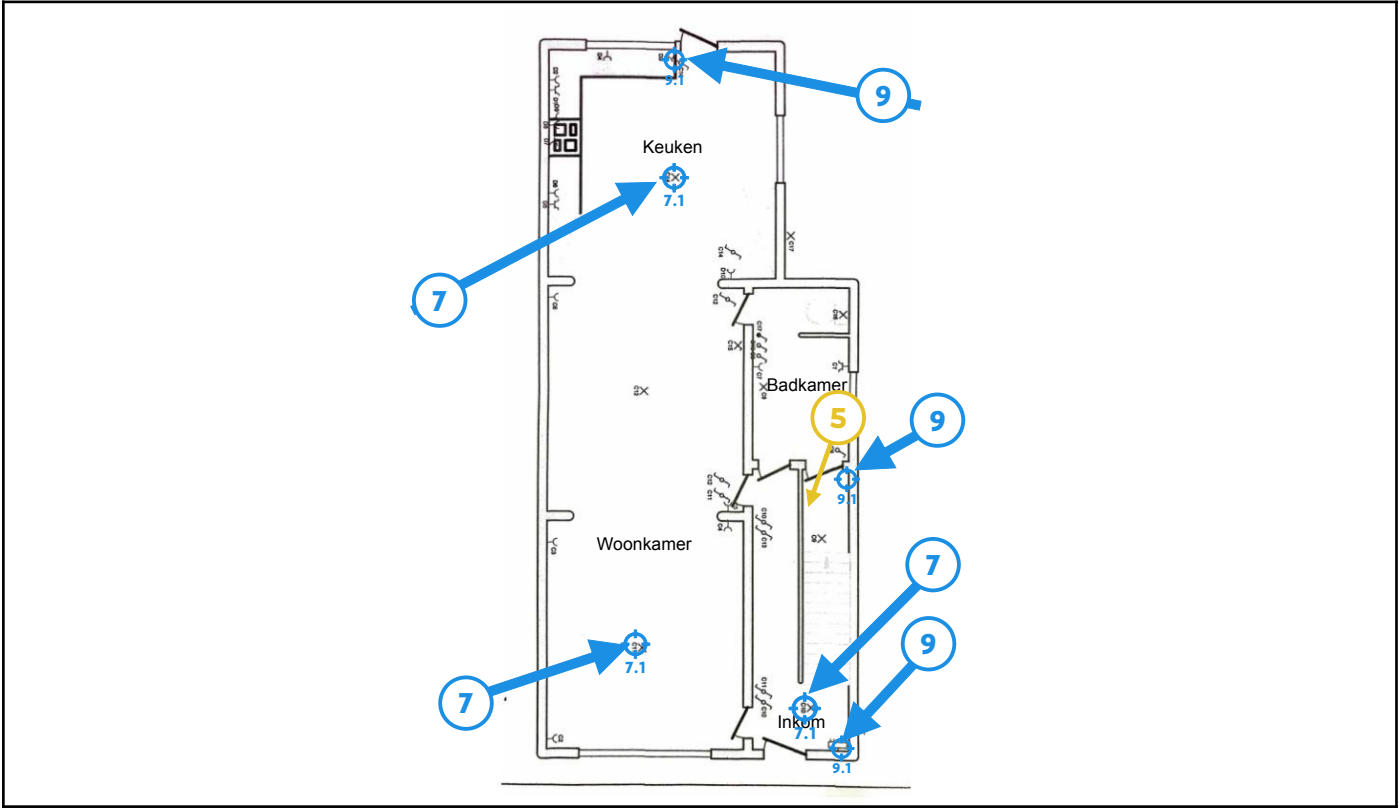
# Plan 1.1: Gelijkvloers

| Beschrijving | Type | Actie |
|---|---|---|
| 5. Bakkeliet schakelaars en stopcontacten | Asbestmateriaal | Zorgvuldig beheren |

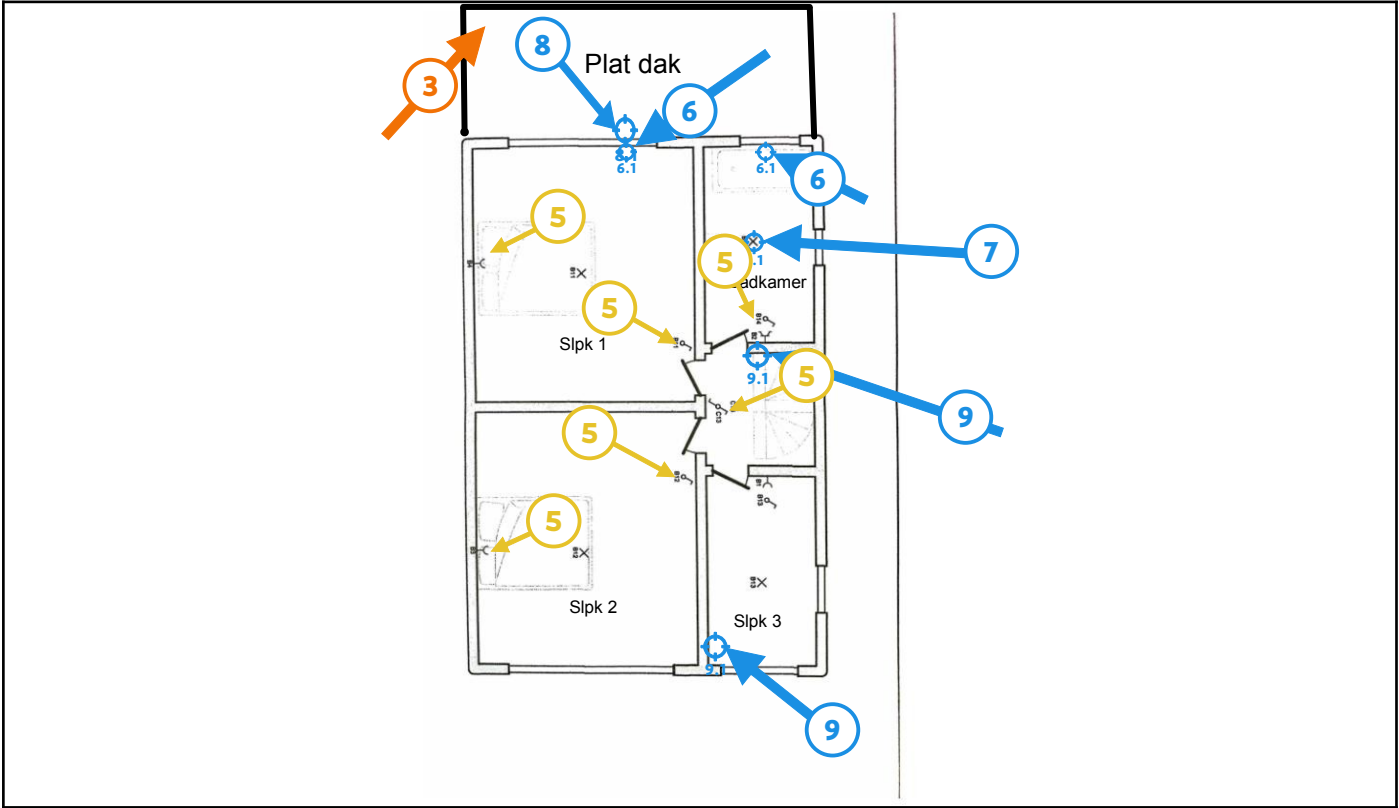
# Plan 1.2: 1ste verdieping

| Beschrijving | Type | Actie |
|---|---|---|
| 3. Asbestcement schoorsteenpijp | Asbestmateriaal | Verwijderen |
| 5. Bakkeliet schakelaars en stopcontacten | Asbestmateriaal | Zorgvuldig beheren |

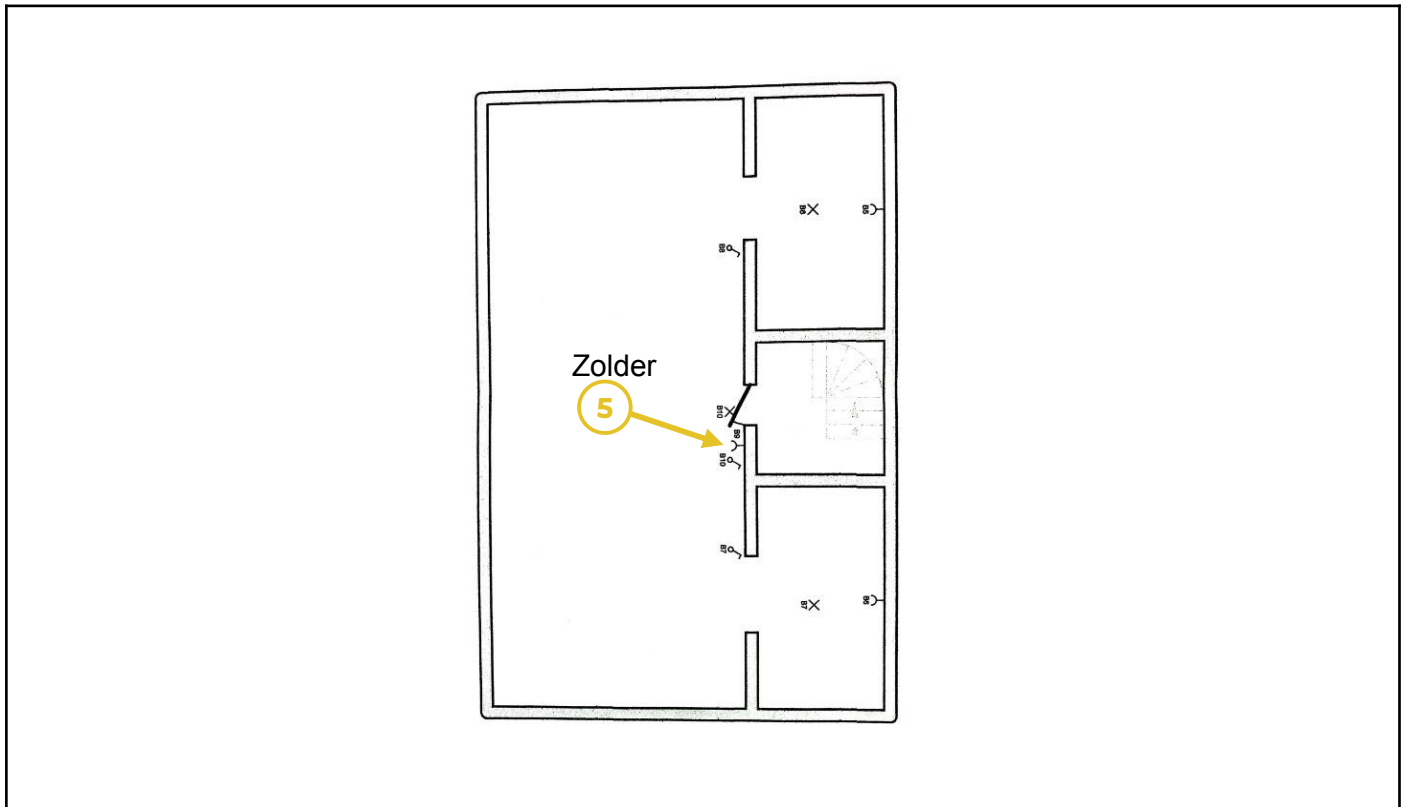
## Plan 1.3: 2de verdieping/zolder

| Beschrijving | Type | Actie |
|---|---|---|
| 5. Bakkeliet schakelaars en stopcontacten | Asbestmateriaal | Zorgvuldig beheren |

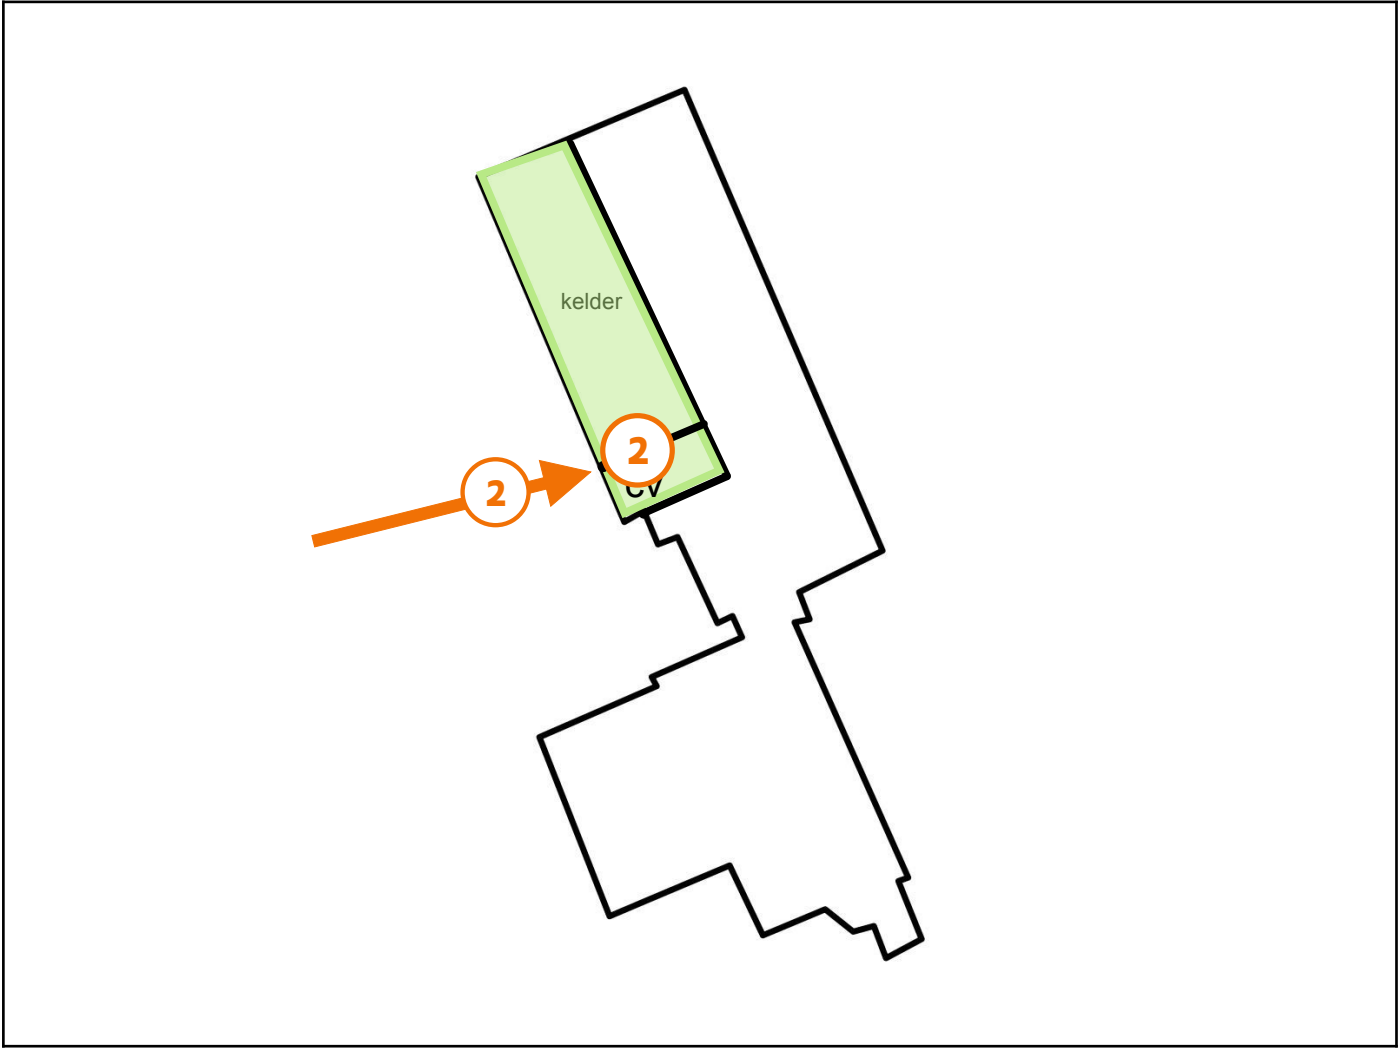
# Plan 1.4: Kelder

| Beschrijving | Type | Actie |
|---|---|---|
| 2. Plaat Menuiserie kelder | Asbestmateriaal | <a href="#">Verwijderen</a> |

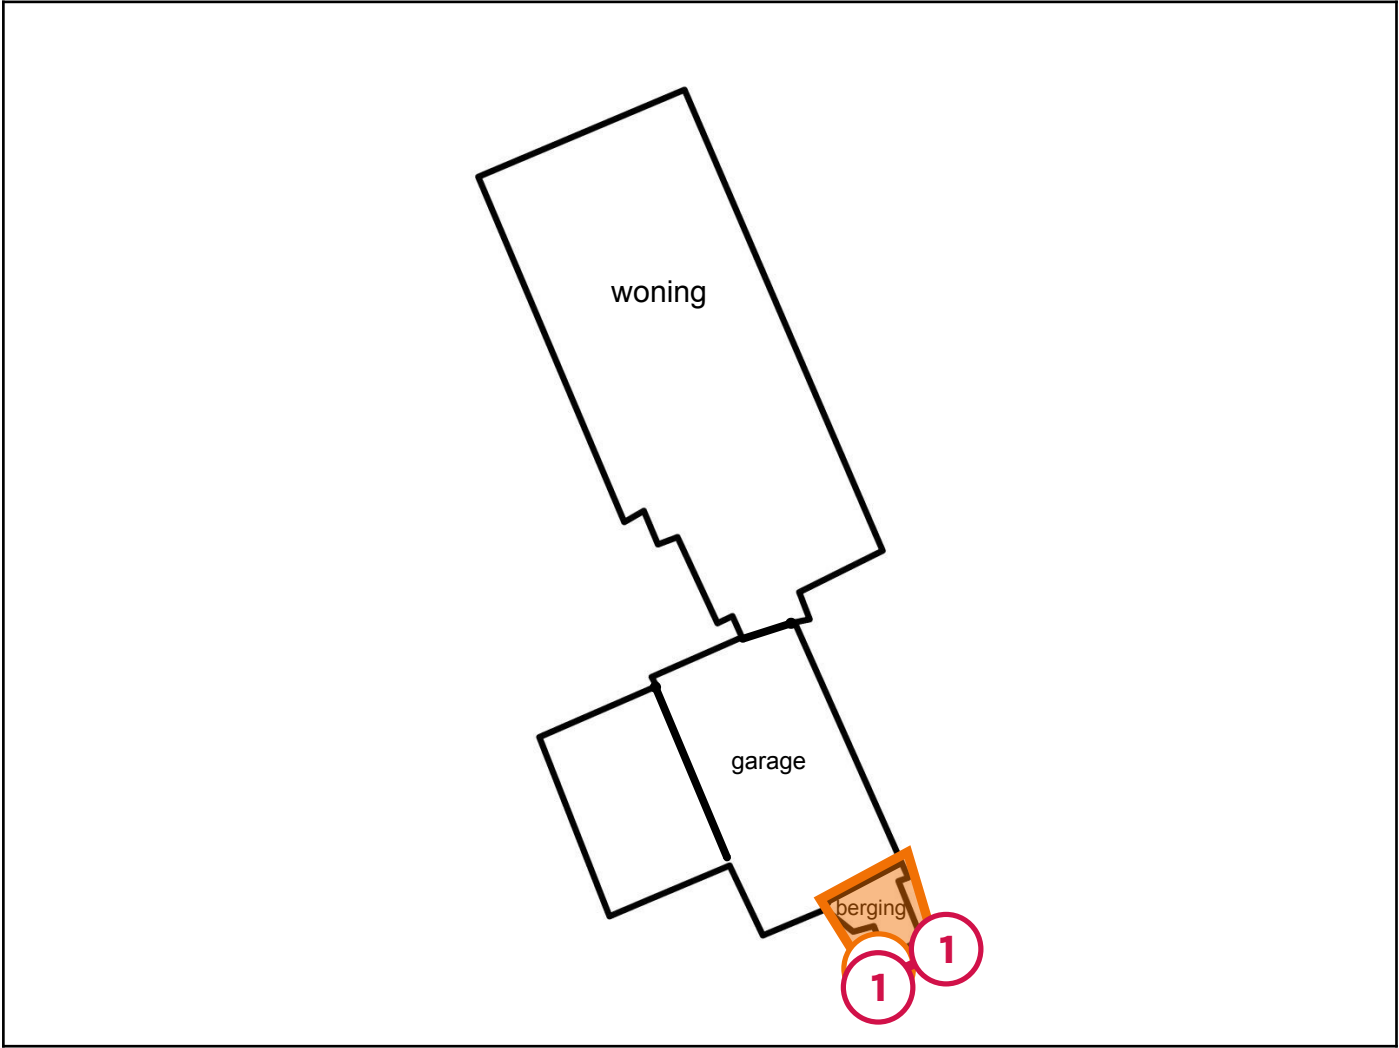
# Plan 1.5: Hoofdgebouw plan

| Beschrijving | Type | Actie |
|---|---|---|
| 1. Paneel type Massal | Asbestmateriaal | Dringend verwijderen |
| 4. Golfplaten | Asbestmateriaal | Verwijderen |

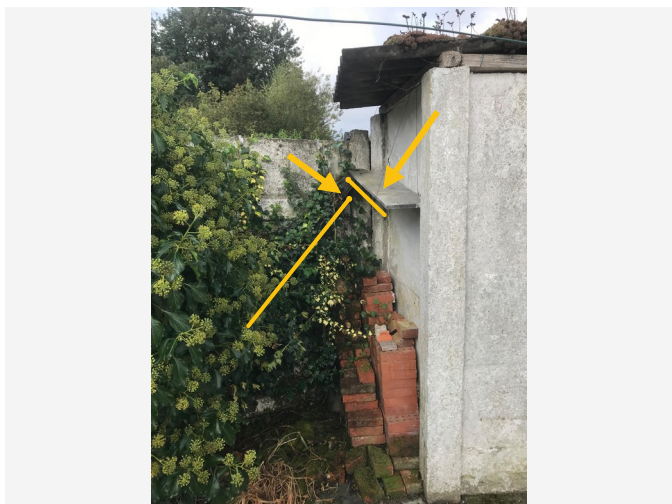
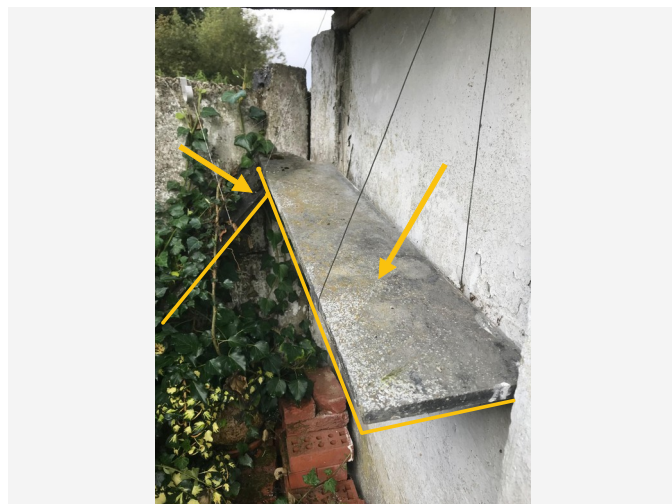
| Fiche 1: Paneel type Massal..... | 14 |

**Dringend verwijderen**

| Beschrijving | Paneel type Massal |
| Aanwezige resten | 2 panelen van 100X20X2 cm |
| Omgeving | Buiten |

- Verwijder het asbestafval.

- Eenvoudige handelingen: mag via doe-het-zelf of door werknemer(s) met opleidingsattest eenvoudige handelingen  
Deze 2 panelen mag je zelf verwijderen zonder ze extra te beschadigen of te breken. Demonteer de panelen, verpakt ze als als asbestafval en voer ze af naar het recyclagepark.

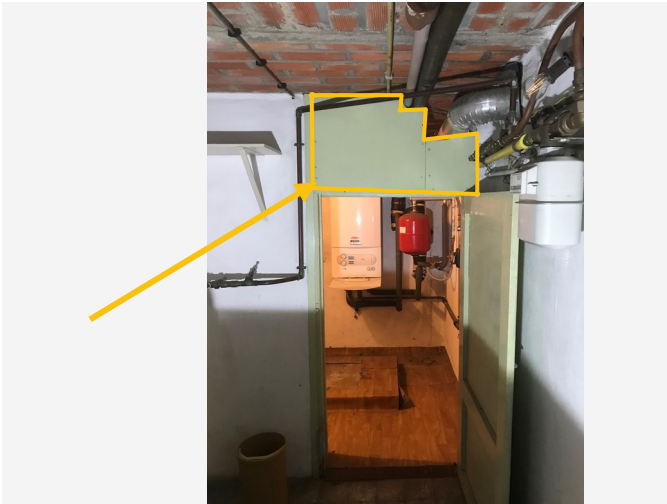
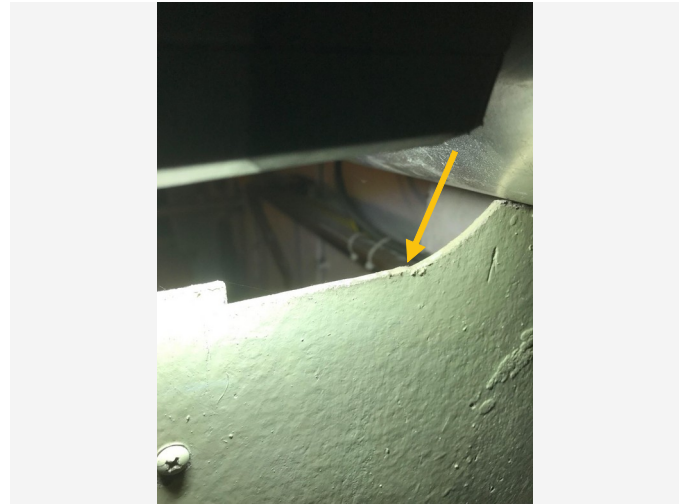
| Fiche 2: Plaat Menuiserite kelder..... | 16 |

Verwijderen

| Eindbeoordeling materiaalarisico | Verhoogd materiaalarisico en/of verhoogde kans op vezelvrijgave |

| Asbestsoort (vezeltype) | Crocidoliet aanwezig |
| Toestand van het materiaal | Licht beschadigd, licht verweerd. Intact materiaal type Pical – asbestboard of categorie III 'gebondenheid' |

| Beschrijving | Plaat Menuiserie kelder |

- Verwijder dit asbestmateriaal zo snel mogelijk. Volg de toestand goed op.

- Eenvoudige handelingen: mag via doe-het-zelf of door werknemer(s) met opleidingsattest eenvoudige handelingen  
Deze hechtgebonden toepassing mag je zelf verwijderen zonder te breken of te beschadigen. Draag beschermingskledij, schroef de panelen los, verpak ze dubbel en voer ze af naar het recyclagepark als asbestafval.

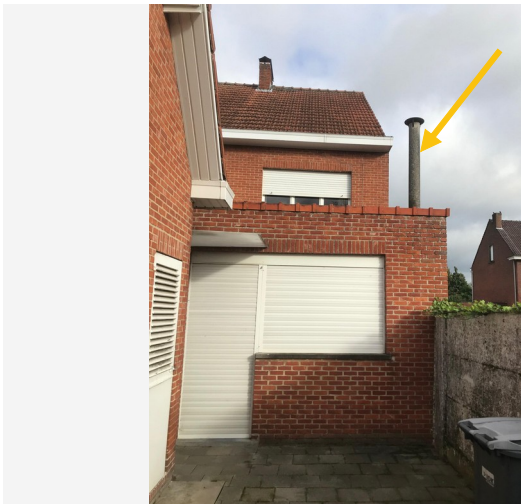
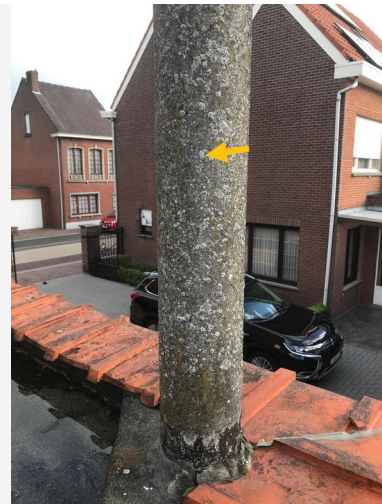
| Fiche 3: Asbestcement schoorsteenpijp..... | 19 |

Verwijderen

| Eindbeoordeling materiaalrisico | Verhoogd materiaalrisico en/of verhoogde kans op vezelvrijgave |

| Asbestsoort (vezeltype) | Crocidoliet aanwezig |
| Toestand van het materiaal | Matig beschadigd, matig verweerd |

| Beschrijving | Asbestcement schoorsteenpijp |

- Verwijder dit asbestmateriaal zo snel mogelijk. Volg de toestand goed op.

- Eenvoudige handelingen: mag via doe-het-zelf of door werknemer(s) met opleidingsattest eenvoudige handelingen  
Deze hechtgebonden toepassing in buitenlucht mag je zelf verwijderen, maar verwijder de pijp met minimale beschdiging, zorg dat ze zeker niet breekt tijdens het verwijderen. Na verwijdering kan je deze afvoeren als asbestafval naar het recyclagepark.

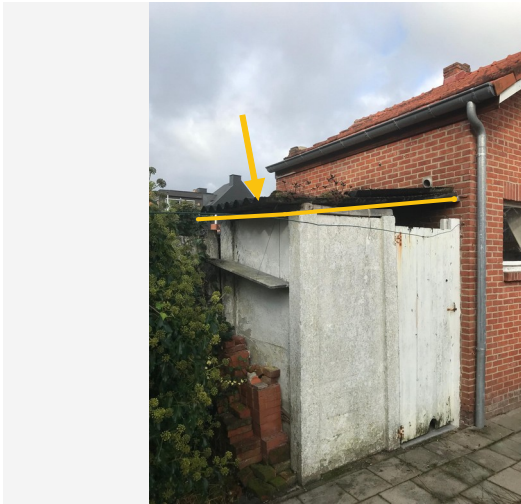
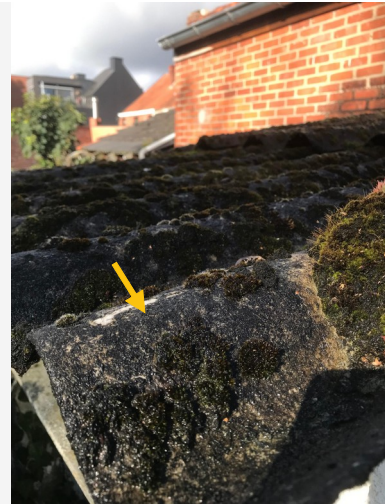
| Fiche 4: Golfplaten..... | 22 |

Verwijderen

| Eindbeoordeling materiaalrisico | Verhoogd materiaalrisico en/of verhoogde kans op vezelvrijgave |

| Asbestsoort (vezeltype) | Crocidoliet aanwezig |
| Toestand van het materiaal | Matig beschadigd, matig verweerd |

| Beschrijving | Golfplaten |

- Verwijder dit asbestmateriaal zo snel mogelijk. Volg de toestand goed op.

- Eenvoudige handelingen: mag via doe-het-zelf of door werknemer(s) met opleidingsattest eenvoudige handelingen  
Hechtgebonden asbestmaterialen (bv. dak- of gevelbekleding) mag u zelf verwijderen als bij de verwijdering de toestand niet wijzigt. Dit is het geval wanneer u de asbesttoepassing kan demonteren met minimale beschadiging. Gedemonteerd materiaal met asbest, moet u (laten) afvoeren als asbestafval. Voer het asbestafval af naar het recyclagepark, laat het ophalen door een geregistreerd inzamelaar of via uw aannemer.

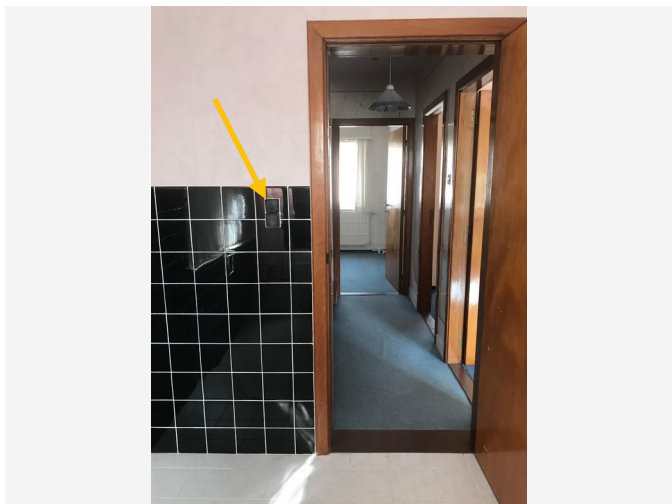
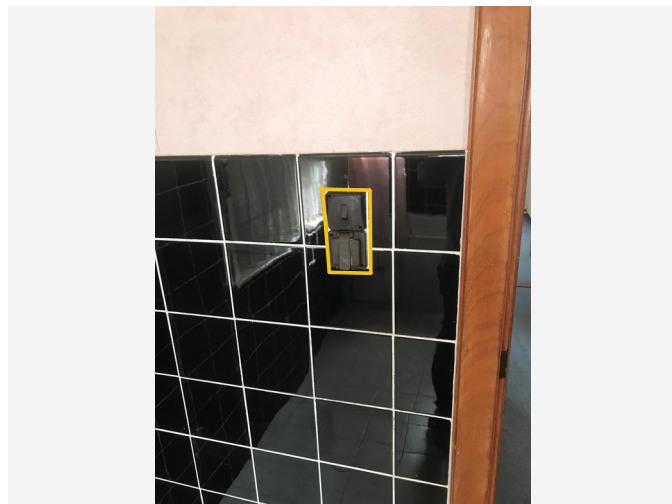
| Fiche 5: Bakkeliët schakelaars en stopcontacten..... | 25 |

Zorgvuldig beheren

| Eindbeoordeling materiaalisico | Laag materiaalisico en/of verlaagde kans op vezelvrijgave |

| Toestand van het materiaal | Onbeschadigd, niet verweerd |

| Beschrijving | Bakkeliet schakelaars en stopcontacten |

| <b>Opmerking</b> | Bakkelieten schakelaars en stopcontacten op verdieping, kelder en zolder |

- Zorg voor een veilig beheer. Vermijd het beschadigen van het asbestmateriaal. Controleer de toestand jaarlijks op wijzigingen.

- Eenvoudige handelingen: mag via doe-het-zelf of door werknemer(s) met opleidingsattest eenvoudige handelingen  
Hechtgebonden asbest in goede staat mag je zelf verwijderen zonder te breken of te beschadigen. U kan de schakelaars relatief eenvoudig demonteren, verpak ze dubbel en voer ze af naar het recyclagepark als asbestafval.

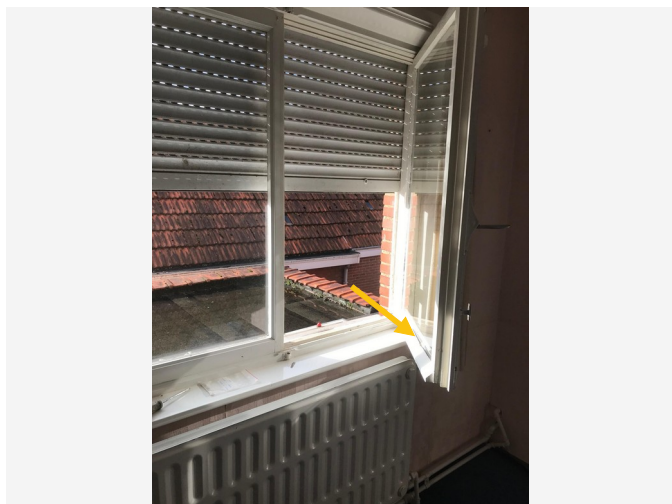
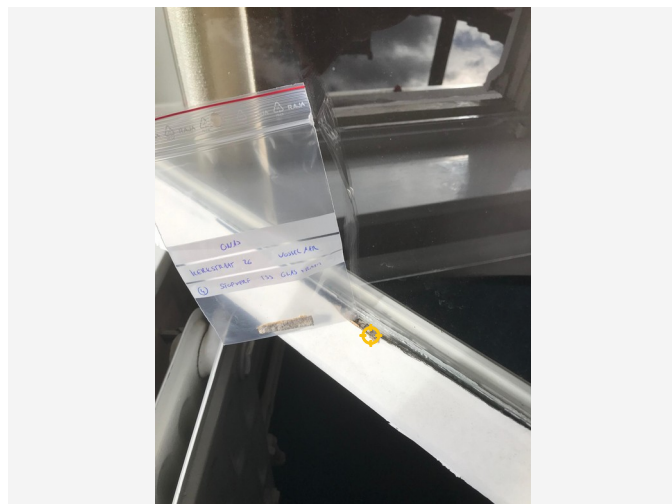
## Fiche 6: Stopverf tussen glas en raam

Geen asbest

| # | Type | Referentie | Resultaat |
|---|---|---|---|
| 6.1 | Mengmonster | 4 | Geen asbest |

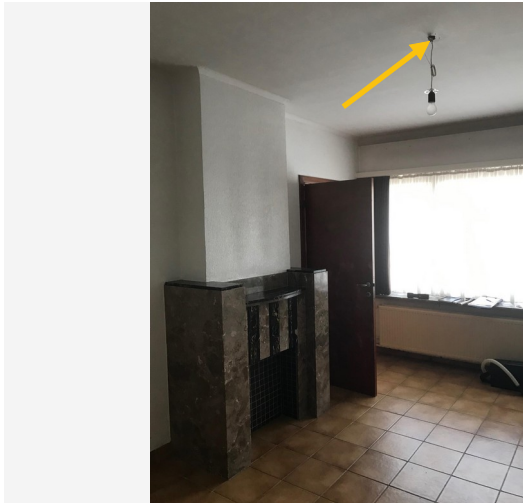
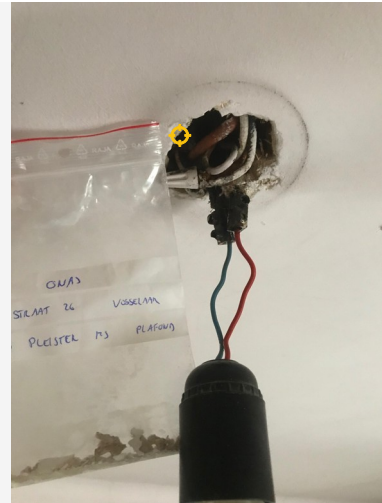
## Fiche 7: Pleister Mengstaal Plafond

Geen asbest

| # | Type | Referentie | Resultaat |
|---|---|---|---|
| 7.1 | Mengmonster | 2 | Geen asbest |

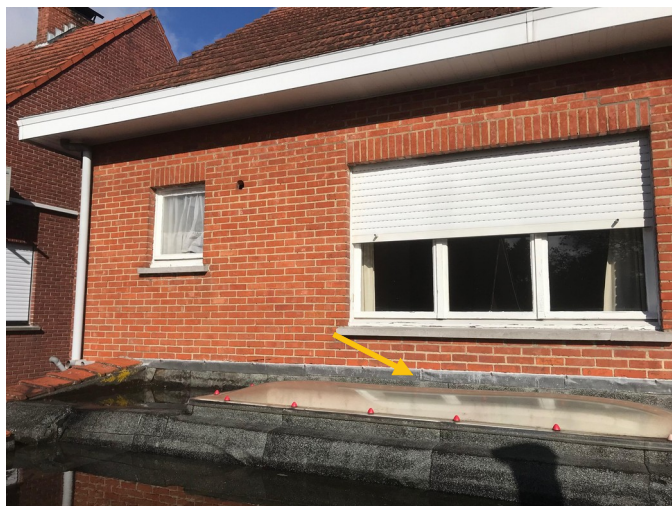
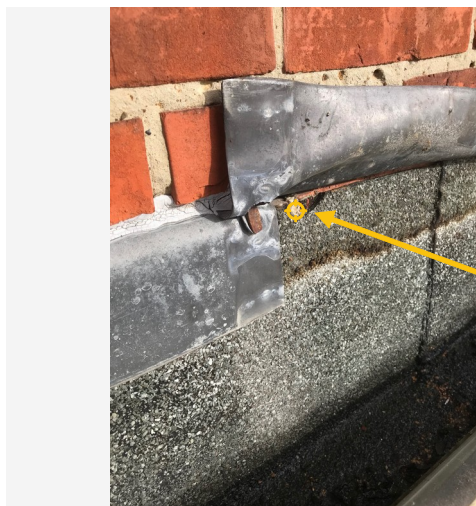
## Fiche 8: Roofing

Geen asbest

| # | Type | Referentie | Resultaat |
|---|---|---|---|
| 8.1 | Puntmonster | 3 | Geen asbest |

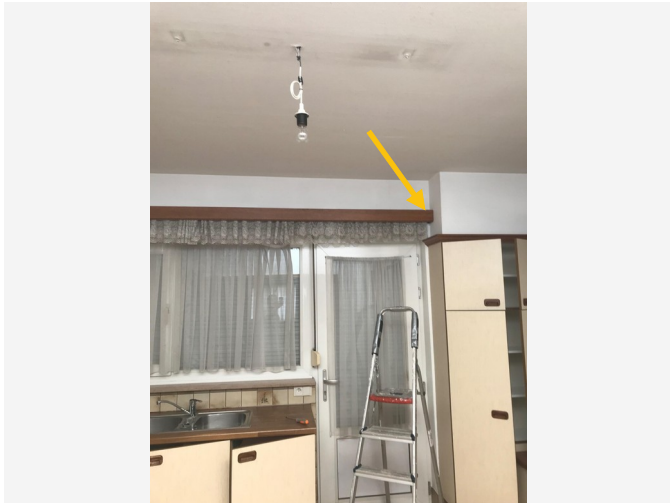
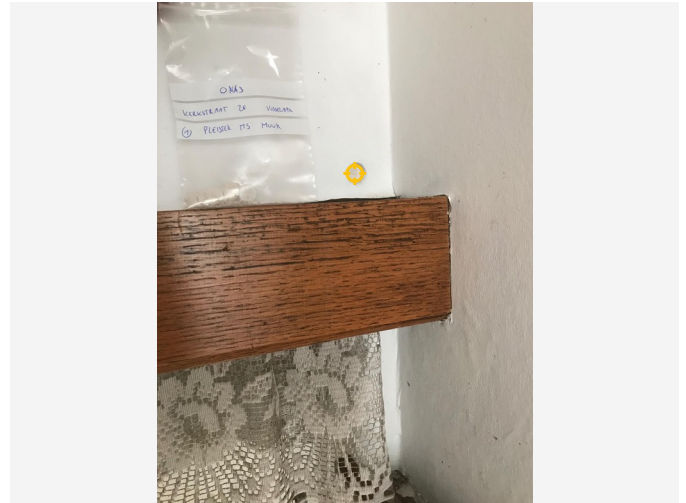
## Fiche 9: Pleister Mengstaal Muur

Geen asbest

| # | Type | Referentie | Resultaat |
|---|---|---|---|
| 9.1 | Mengmonster | 1 | Geen asbest |
