# Asbestinventarisatetest

Mezenstraat 22, 3582 Beringen

Attestnummer : 20240428-000055.000

Uitgegeven op : 28.04.2024

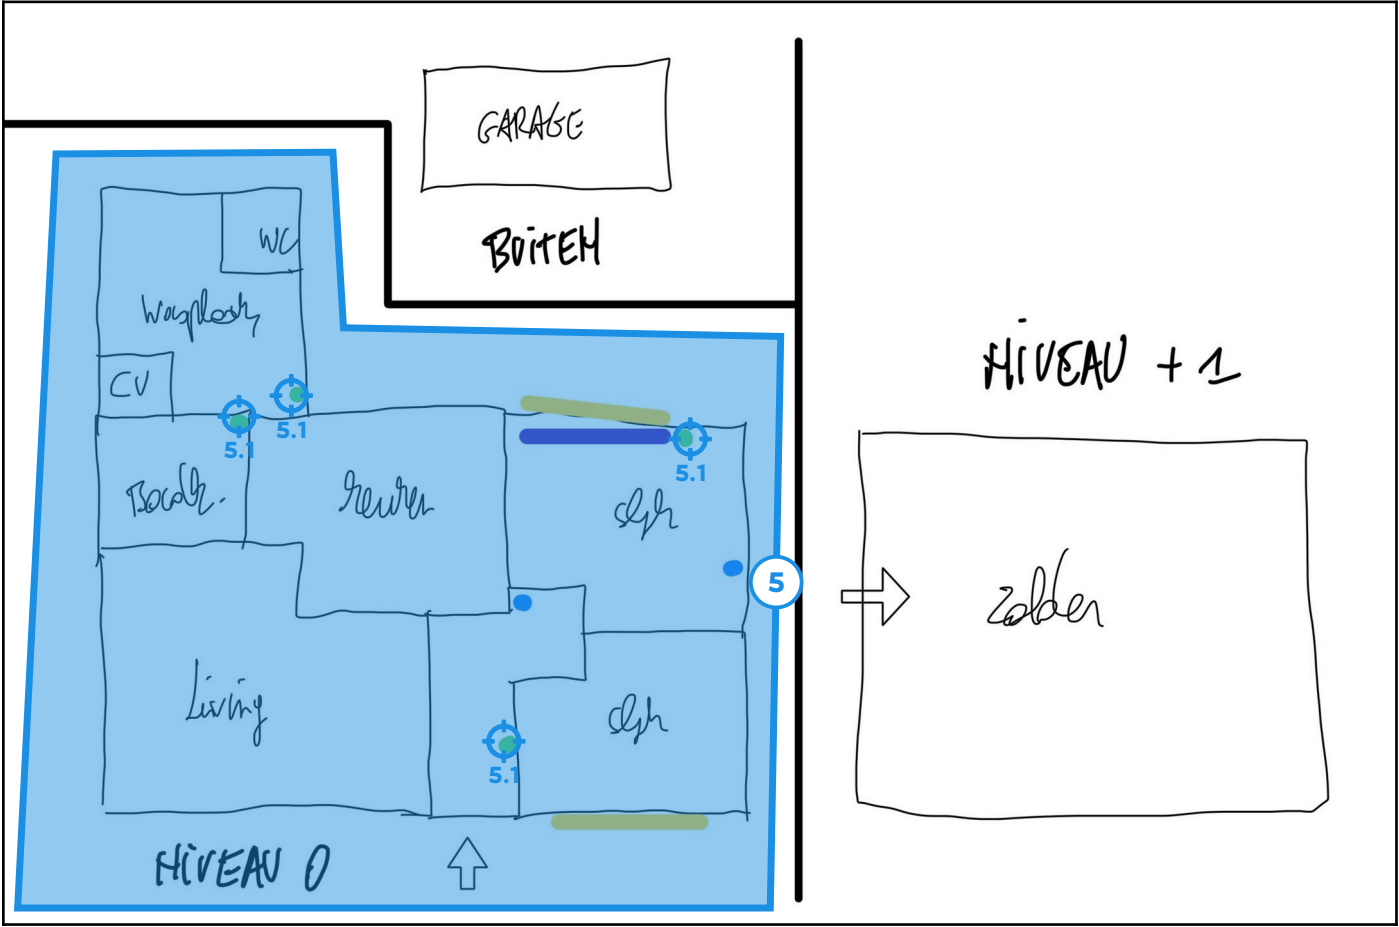
# Plan 1.1: Aanduiding zones met zichtbaar wandpleister

| Beschrijving | Type | Actie |
|---|---|---|
| 5.1 MS Wandpleister | Geen asbest | - |

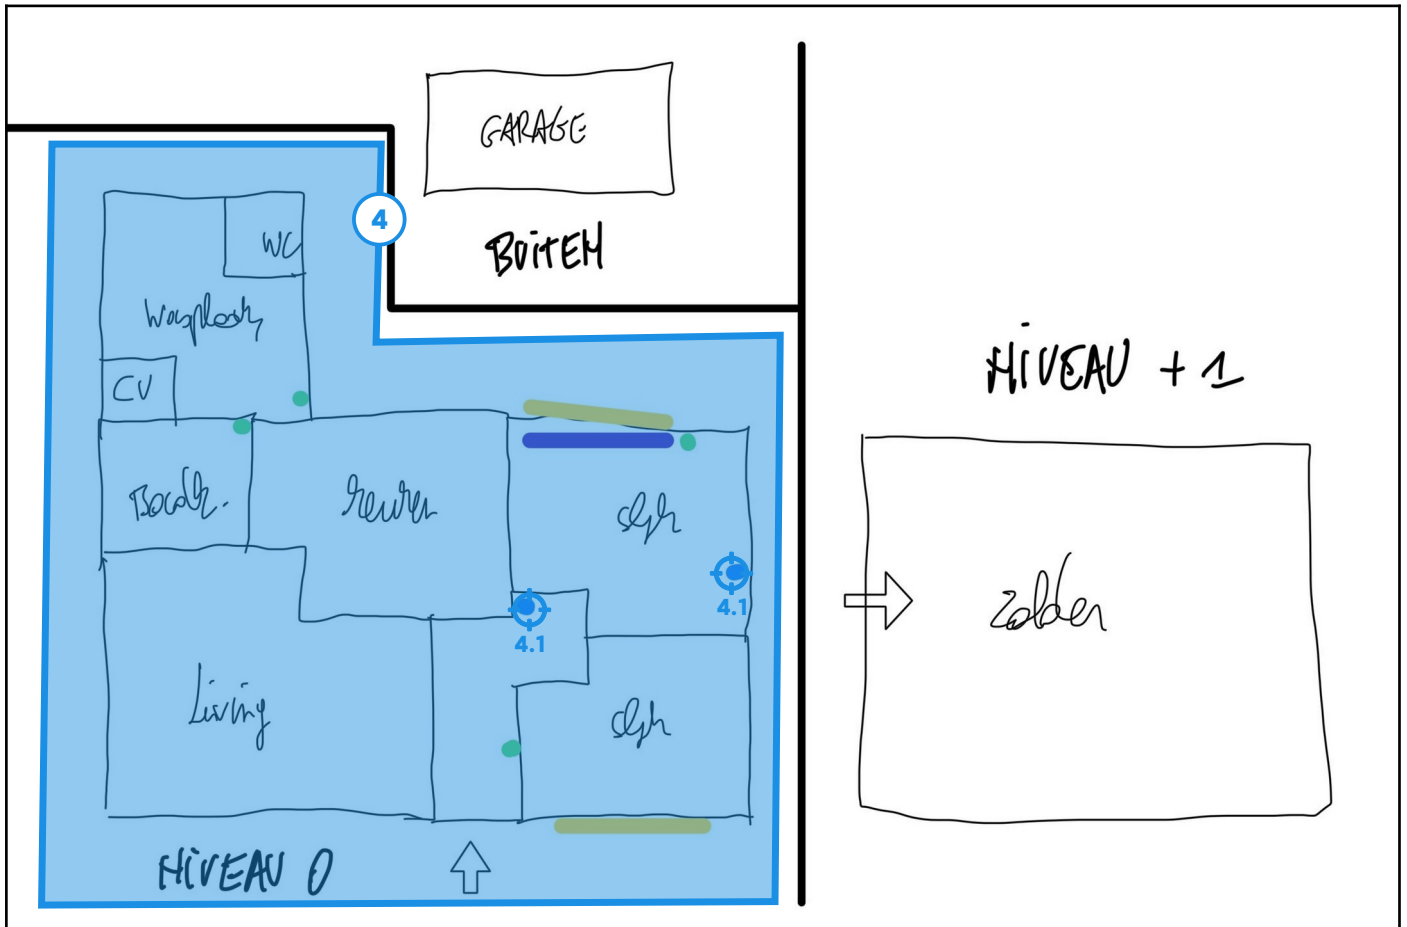
## Plan 1.2: Aanduiding zones met zichtbaar plafondpleister

| Beschrijving | Type | Actie |
|---|---|---|
| 4. 2 I MS I Plafondpleister | Geen asbest | - |

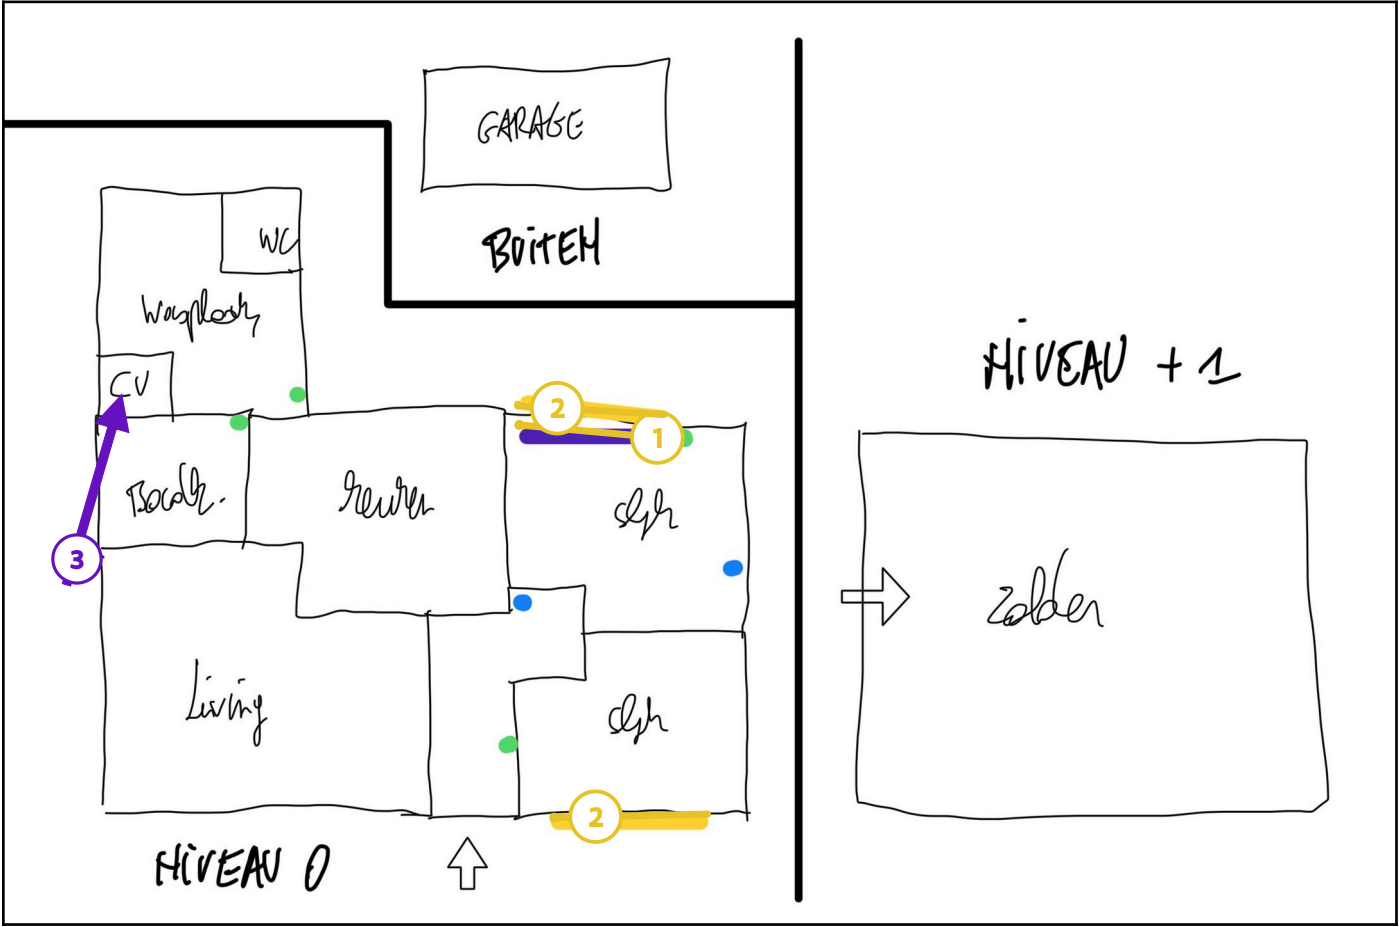
Plan 1.3: Schets

| Beschrijving | Type | Actie |
|---|---|---|
| 1. Massal | Asbestmateriaal | Zorgvuldig beheren |
| 2. Vensterbanken buiten in asbestcement | Asbestmateriaal | Zorgvuldig beheren |
| 3. Onderdelen van de verwarmingsinstallatie | Advies | - |

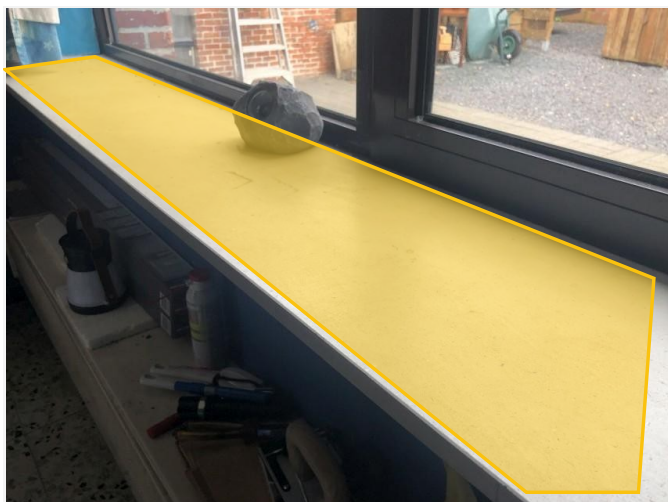
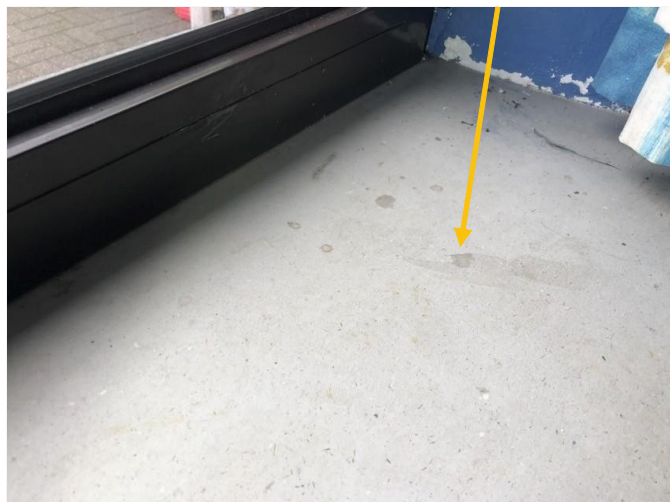
Het asbestmateriaal valt onder de mijlpaal van 2040.

Zorgvuldig beheren

Om een asbestveilig asbestattest te bekommen volstaat het momenteel om massal veilig en zorgvuldig te beheren.

| Eindbeoordeling materiaalarisico | Laag materiaalarisico en/of verlaagde kans op vezelvrijgave |

| Toestand van het materiaal | Licht beschadigd, licht verweerd. Intact materiaal type Pical – asbestboard of categorie III 'gebondenheid' |

| Beschrijving | Massal |
| Asbestmateriaal | Plaat, paneel, tablet - Type Massal |

- Zorg voor een veilig beheer. Vermijd het beschadigen van het asbestmateriaal. Controleer de toestand jaarlijks op wijzigingen.
- Zorg voor een veilig beheer en verwijder dit asbestmateriaal wanneer het bij werken eenvoudig bereikbaar wordt. Controleer de toestand jaarlijks op wijzigingen.

- Eenvoudige handelingen: mag via doe-het-zelf of door werknemer(s) met opleidingsattest eenvoudige handelingen  
Momenteel is er geen vezelvrijgave.

Indien u het materiaal bij renovatie wenst te verwijderen, dient dit verwijderd te worden in één geheel als asbestafval mits het dragen van beschermingsmiddelen / mondmasker P3.

U mag het asbestmateriaal zelf naar het containerpark voeren, mits alles afgesloten is in daarvoor bestemde asbestafvalzakken.

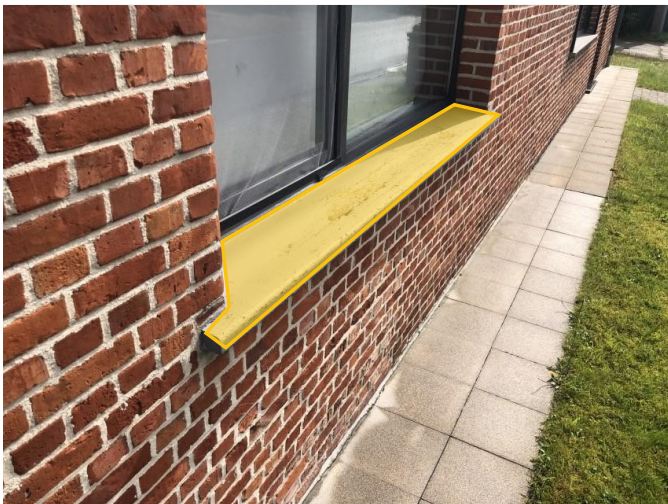
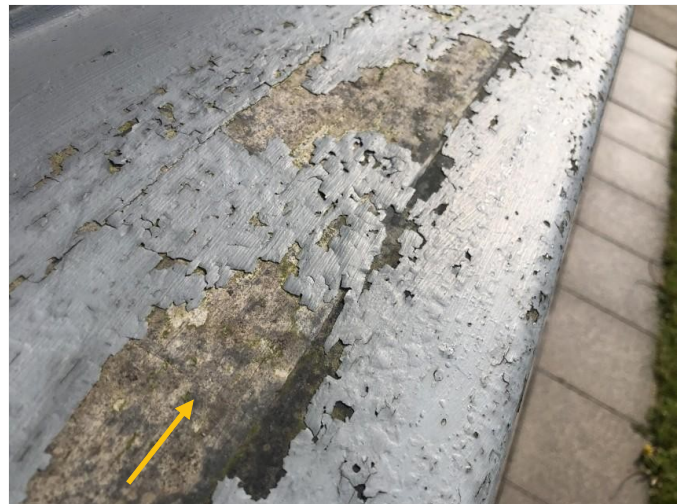
Het asbestmateriaal valt onder de mijlpaal van 2040.

Zorgvuldig beheren

- Eenvoudige handelingen: mag via doe-het-zelf of door werknemer(s) met opleidingsattest eenvoudige handelingen  
Dit is een hechtgebonden asbest buitentoepassing.

| Eindbeoordeling materiaalrisico | Laag materiaalrisico en/of verlaagde kans op vezelvrijgave |

| Asbestsoort (vezeltype) | Crocidoliet aanwezig |
| Toestand van het materiaal | Licht beschadigd, licht verweerd. Intact materiaal type Pical – asbestboard of categorie III 'gebondenheid' |

| Beschrijving | Vensterbanken buiten in asbestcement |

- Zorg voor een veilig beheer. Vermijd het beschadigen van het asbestmateriaal. Controleer de toestand jaarlijks op wijzigingen.
- Zorg voor een veilig beheer en verwijder dit asbestmateriaal wanneer het bij werken eenvoudig bereikbaar wordt. Controleer de toestand jaarlijks op wijzigingen.

Om een asbestveilig asbestattest te bekomen volstaat het om deze toepassing veilig en zorgvuldig te beheren. Indien de staat van het materiaal door de jaren wijzigt, dient het materiaal op termijn verwijderd te worden.

Dit asbestmateriaal mag enkel zelf verwijderd worden als ze zonder breken losgemaakt kan worden.

Asbesttoepassingen die te veel verweerd zijn, gebroken zijn, in een slechte staat zijn of breken onder hun eigen gewicht tijdens de afbraak, dienen verwijderd te worden door een erkend asbestverwijderaar.

- Beschermkledij dragen tijdens de werken, mondmasker P3, ...
- Bevochtig eerst de asbesttoepassing. Dit om vezelverspreiding tegen te gaan.

U mag het asbestmateriaal zelf naar het containerpark voeren, mits alles afgesloten is in daarvoor bestemde asbestafvalzakken.

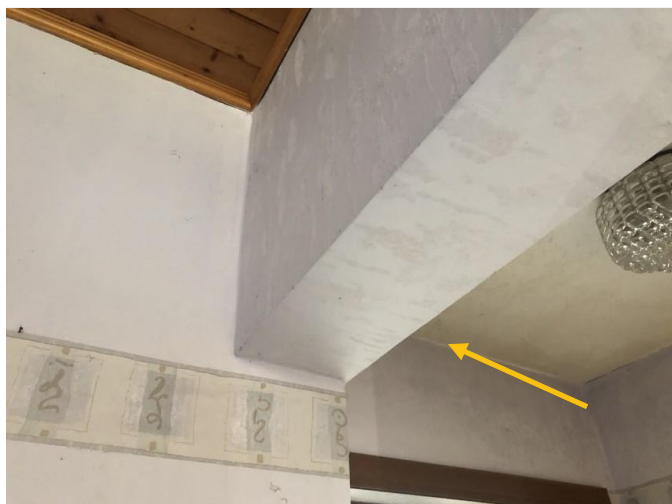
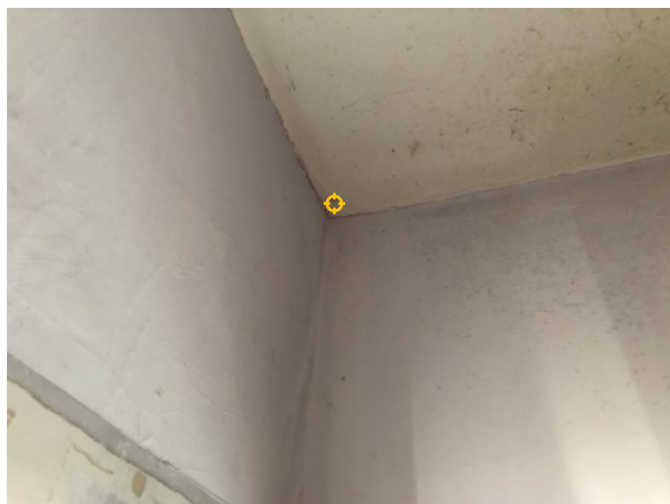
Geen asbest

| # | Type | Referentie | Resultaat |
|---|---|---|---|
| 4.1 | Mengmonster | 2 I MS I Plafondpleister | Geen asbest |

| Beschrijving | 2 I MS I Plafondpleister |

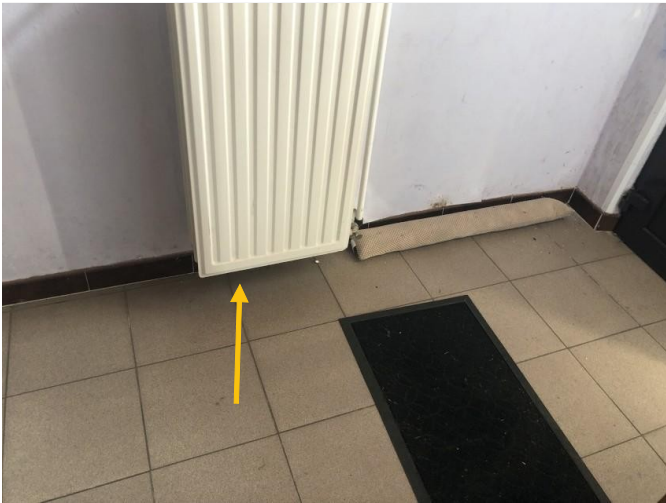
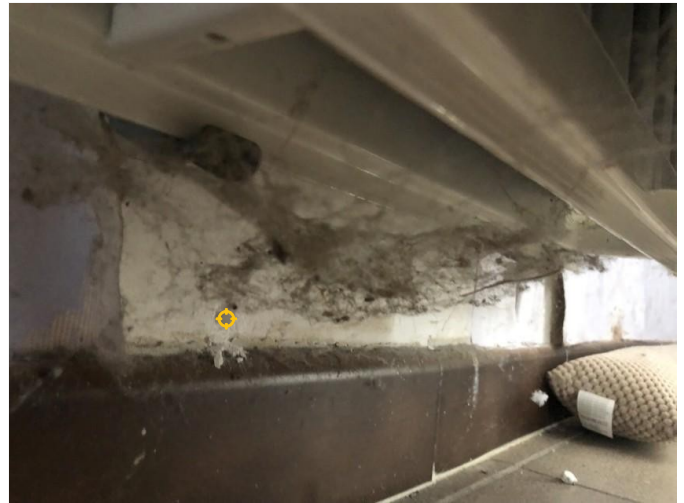
Geen asbest

| # | Type | Referentie | Resultaat |
|---|---|---|---|
| 5.1 | Mengmonster | 1 I MS I Wandpleister | Geen asbest |

| Beschrijving | 1 I MS I Wandpleister |
