# Asbestinventarisatetest

Verenigingstraat 26/0101, 8660 De Panne

Attestnummer : **20240416-000242.000**

**Asbestveilig**

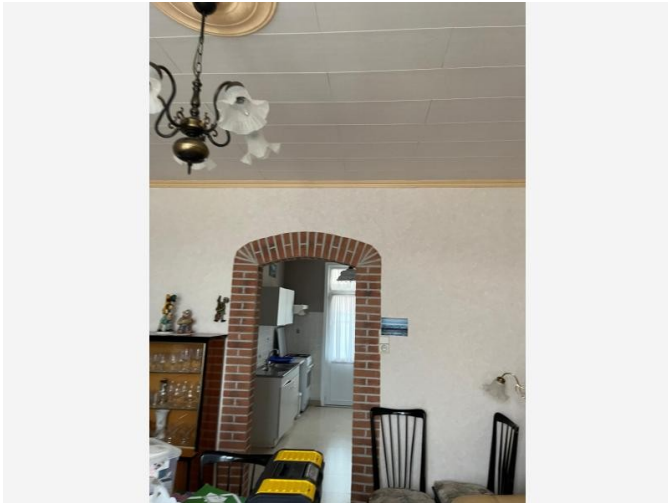
Deze plafonds zijn afgewerkt met planchetten een verder destructief onderzoek is nodig om vast te stellen wat er zich achter deze afwerking bevindt.

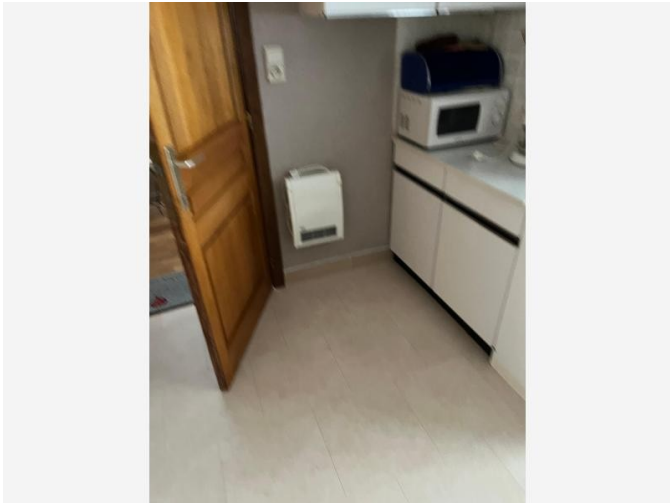
Deze vloerafwerking is niet asbestverdacht een verder destructief onderzoek is nodig om vast te stellen wat er onder deze afwerking aanwezig is.

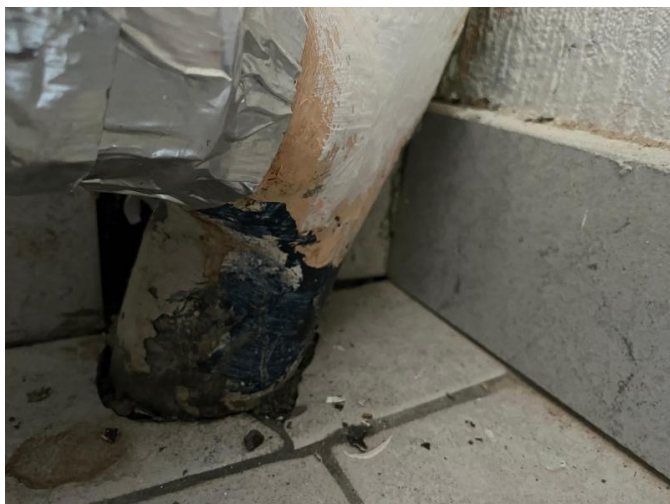
De buis in het toilet is een loden buis.

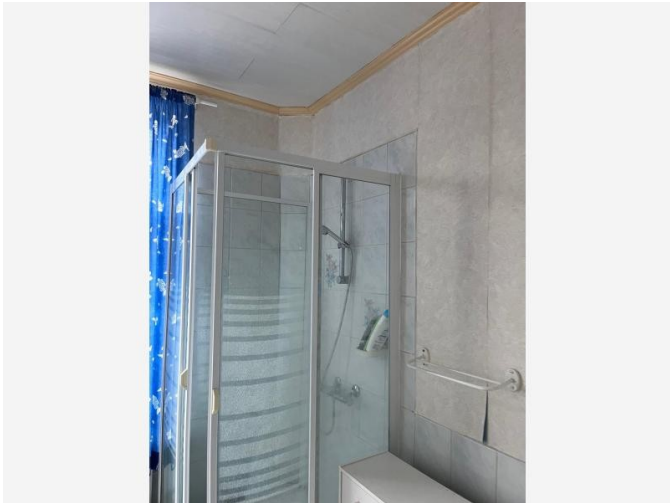
De wandtegels zelf zijn niet asbestverdacht. Het is echter niet mogelijk om via een niet-destructief onderzoek vast te stellen wat er achter de wandtegels bevindt.

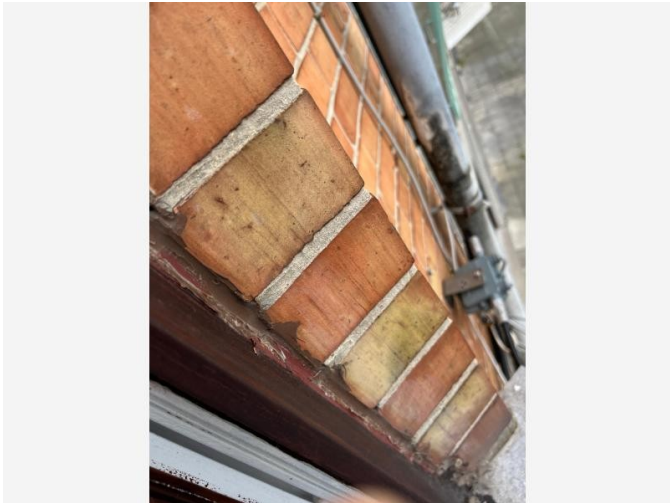
De dichting rond de ramen is voorzien van siliconen.

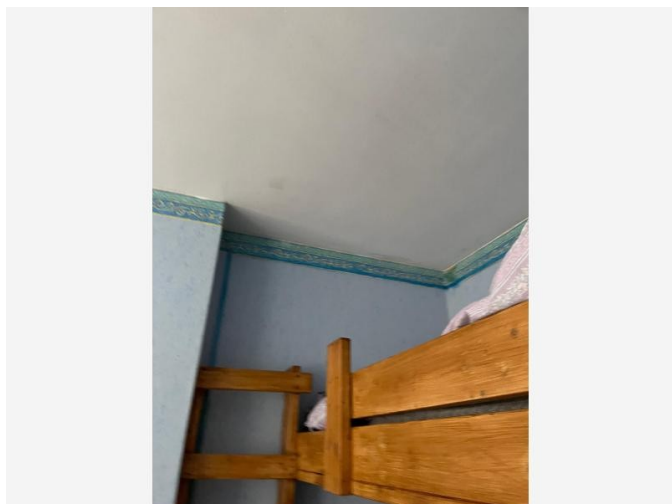
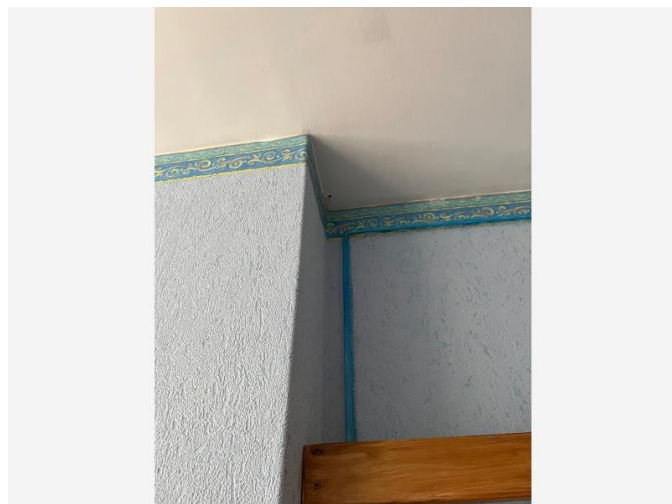
## Fiche 8: Pleisterwerk plafond

Geen asbest

| # | Type | Referentie | Resultaat |
|---|---|---|---|
| 8.1 | Mengmonster | 7982-2 | Geen asbest |

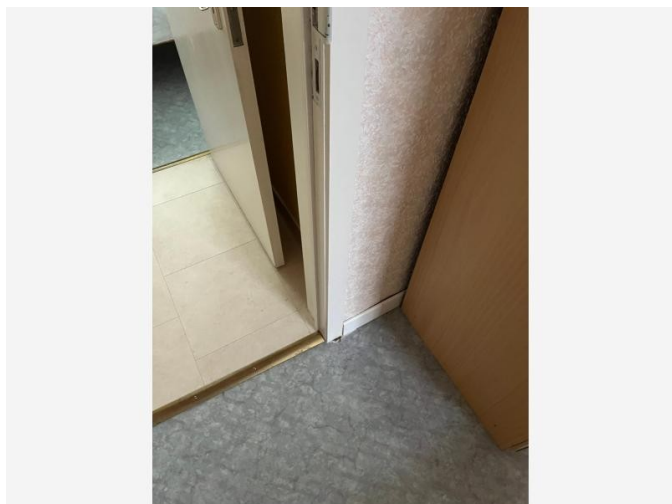
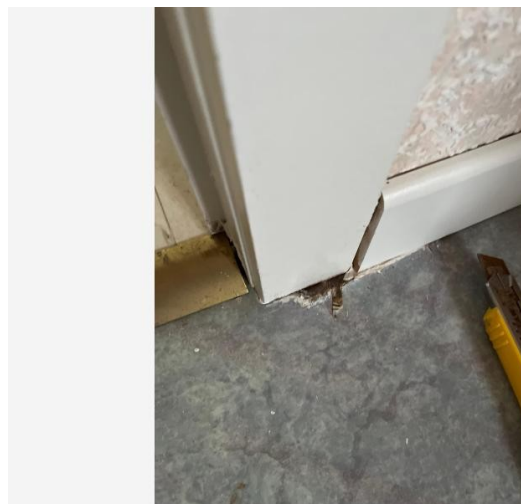
Geen asbest

| # | Type | Referentie | Resultaat |
|---|---|---|---|
| 9.1 | Mengmonster | 7982-1 | Geen asbest |

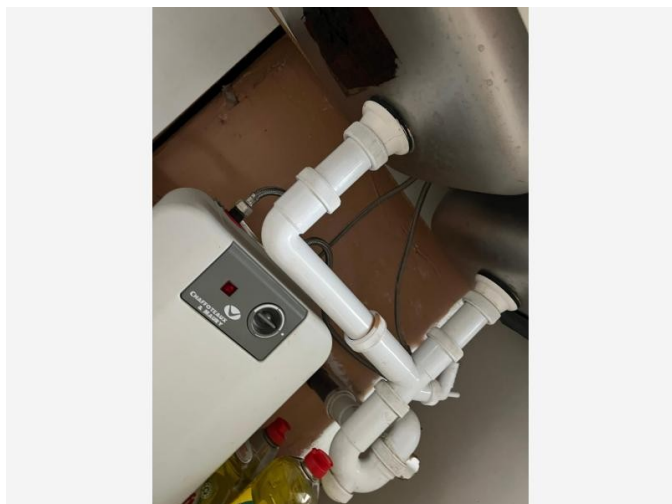
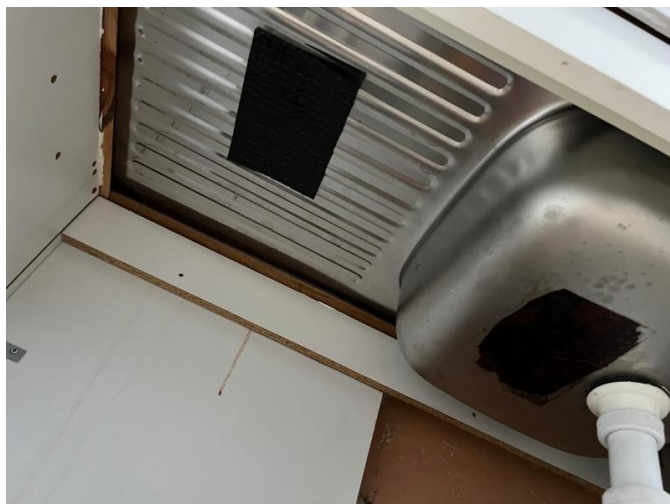
Geen asbest

| # | Type | Referentie | Resultaat |
|---|---|---|---|
| 10.1 | Puntmonster | 7982-3 | Geen asbest |

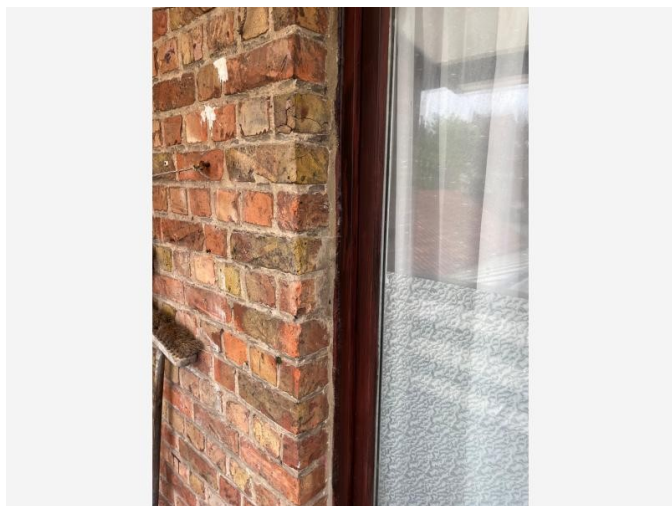
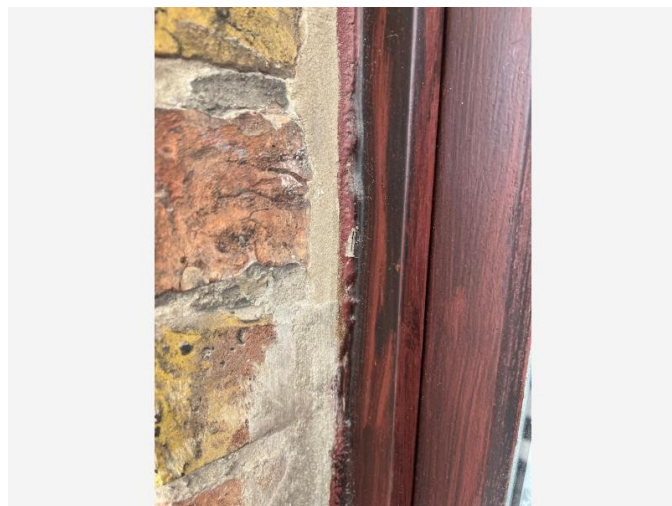
Geen asbest

| # | Type | Referentie | Resultaat |
|---|---|---|---|
| 11.1 | Mengmonster | 7982-4 | Geen asbest |
