Asbestinventarisatetest

Kezeweide 36, 1730 Asse

Attestnummer : 20240313-000091.000

Uitgegeven op : 13.03.2024

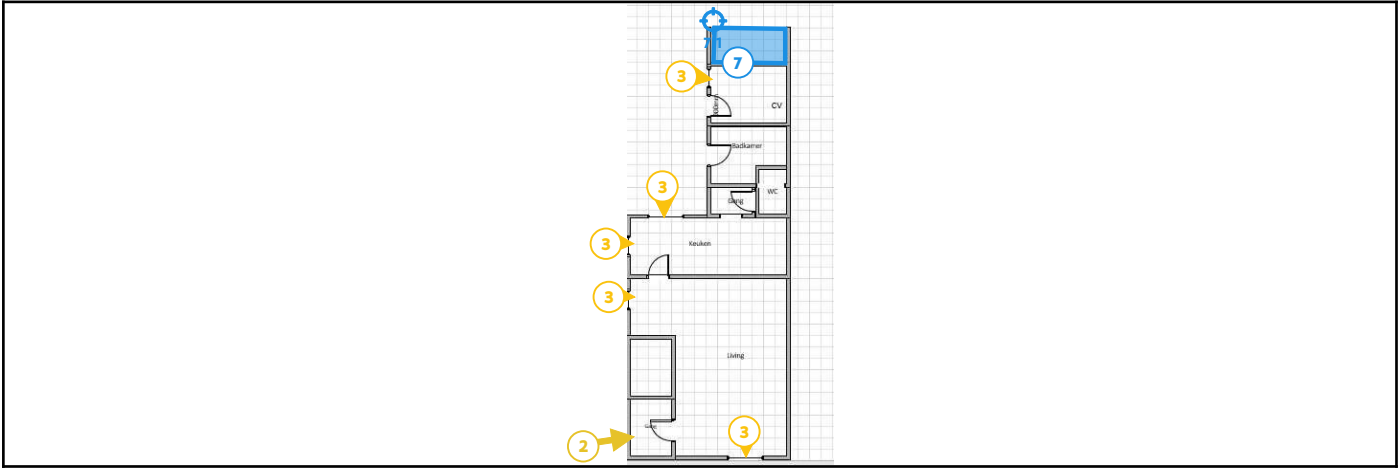
Plan 1.1: Grondplan gelijkvloers

Beschrijving	Type	Actie
2. Elektriciteitsmeters	Asbestmateriaal	Zorgvuldig beheren
3. Mastic tussen ramen.	Uitsluiting	-
7. Golfplaten tuinberging	Geen asbest	-
7.1 Code: ST02	Puntmonster	-

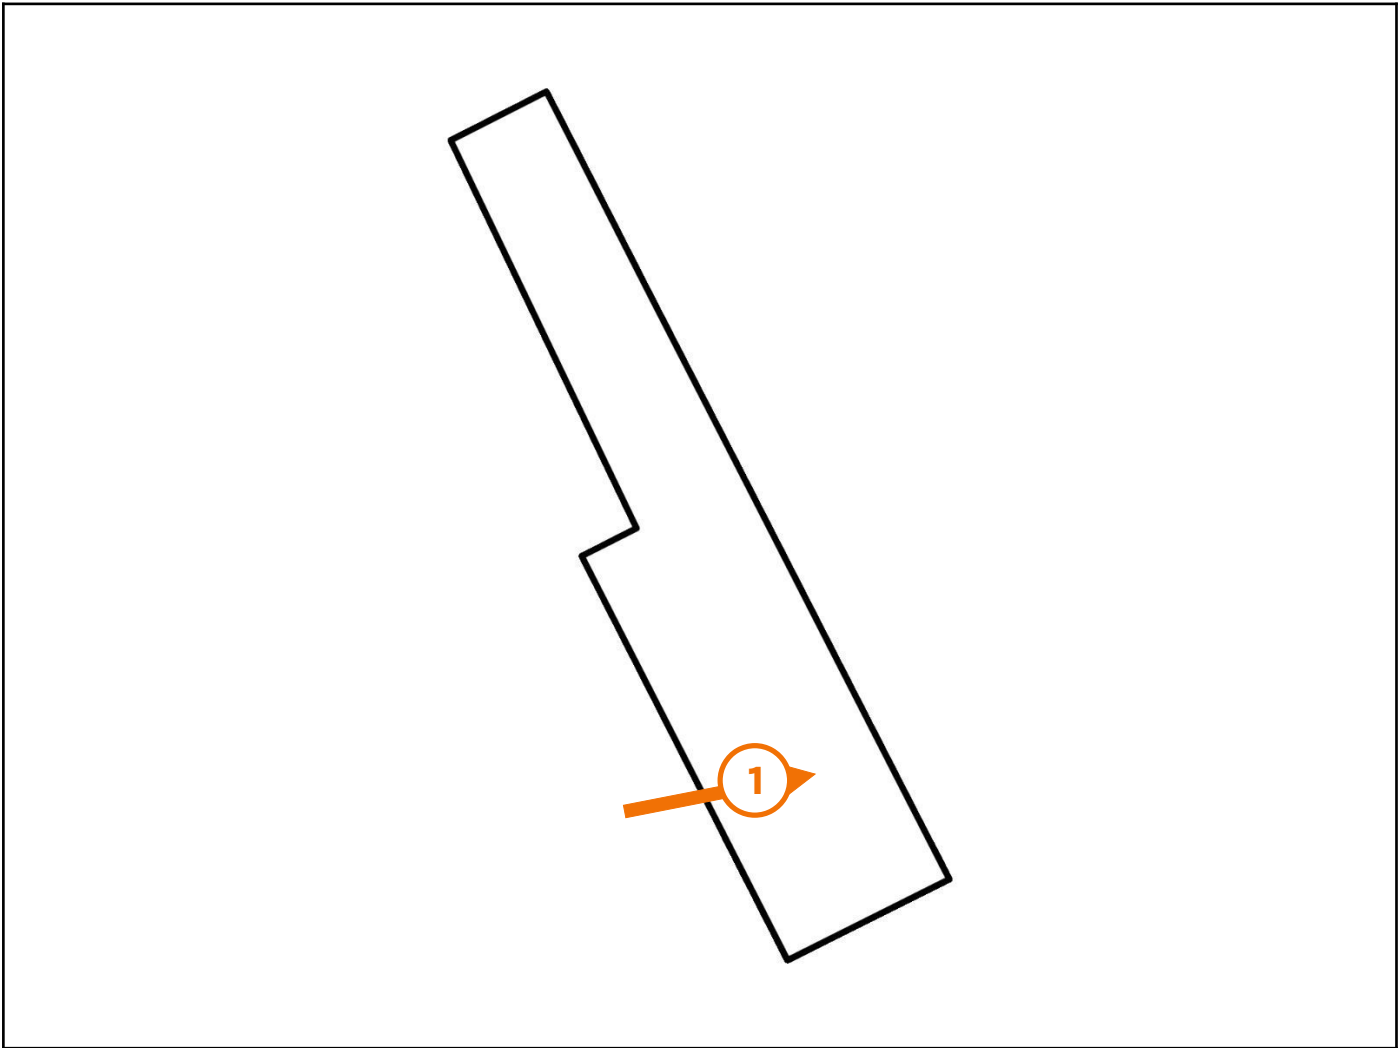
Plan 1.10: Hoofdgebouw plan

Beschrijving	Type	Actie
1. Rookgaskanaal	Asbestmateriaal	Verwijderen

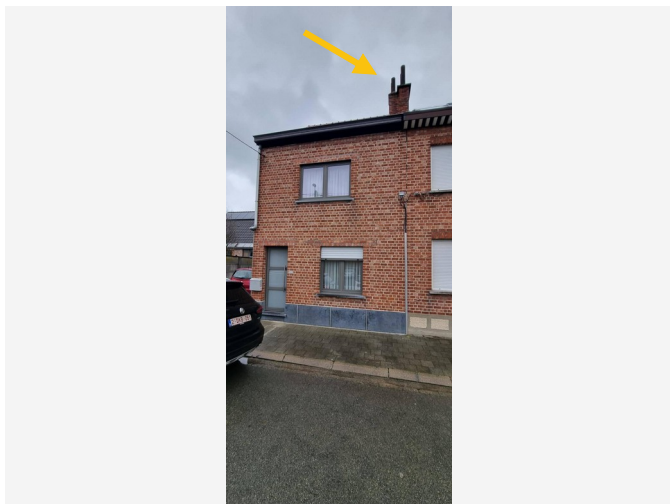
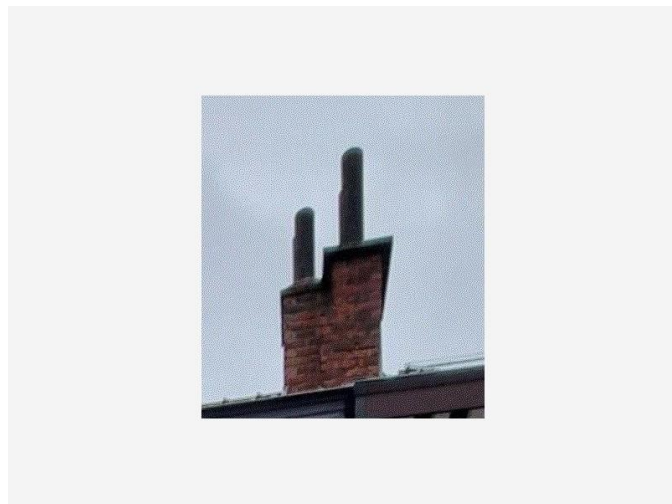
Eindbeoordeling materiaalarisico	Laag materiaalarisico en/of verlaagde kans op vezelvrijgave
----------------------------------	---

Gebondenheid	Categorie 1: hechtgebonden in oorsprong
Asbestsoort (vezeltype)	Alleen chrysotiel
Asbestconcentratie	Laag (< 50%)
Afschermingsgraad van het gehele materiaal	Geheel of deels vrij aan de buitenlucht
Toestand van het materiaal	Licht beschadigd, licht verweerd. Intact materiaal type Pical – asbestboard of categorie III 'gebondenheid'

Beschrijving	Rookgaskanaal
Omgeving	Buiten
Primaire drager	Schuin dak
Asbestmateriaal	Rookgaskanaal
Bindmiddel van asbestmateriaal	Cement
Gebondenheid op basis van bindmiddel	Hecht
Hoeveelheid (lengte - omtrek - dikte - aantal)	<ul style="list-style-type: none">1,00 m - 30,00 cm - 2,00 cm - 2 stuks
Totaal volume	0,012 m ³
Eenvoudig bereikbaar	Ja
Bevestigingswijze	<ul style="list-style-type: none">Verlijmd, ingegoten, versmeerd

Het asbestmateriaal valt onder de mijlpaal van 2034.

Verwijderen

- Zorg voor een veilig beheer. Vermijd het beschadigen van het asbestmateriaal. Controleer de toestand jaarlijks op wijzigingen.

- Eenvoudige handelingen: mag via doe-het-zelf of door werknemer(s) met opleidingsattest eenvoudige handelingen
Eigenaar mag dit verwijderen zonder het materiaal te breken of te beschadigen.
Verplicht dragen van FFP3 masker.

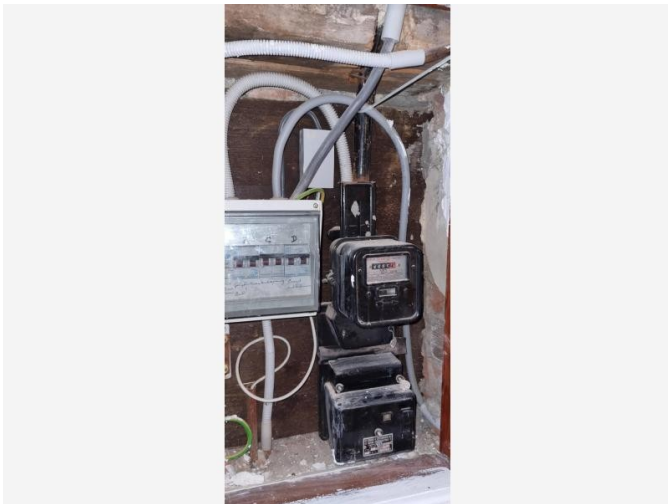
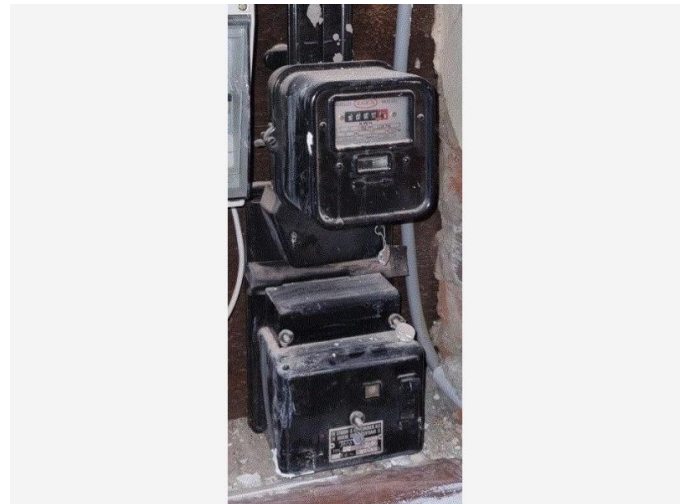
Eindbeoordeling materiaalrisico	Zeer laag materiaalrisico en/of zeer lage kans op vezelvrijgave
---------------------------------	---

Gebondenheid	Categorie 1: hechtgebonden in oorsprong
Asbestsoort (vezeltype)	Alleen chrysotiel
Asbestconcentratie	Laag (< 50%)
Afschermingsgraad van het gehele materiaal	Geheel of deels (ook) vrij aan de binnenlucht
Toestand van het materiaal	Onbeschadigd, niet verweerd

Beschrijving	Elektriciteitsmeters
Omgeving	Binnen
Primaire drager	HVAC infrastructuur en uitrusting
Asbestmateriaal	Plaat, paneel, tablet - Type Bakeliet
Bindmiddel van asbestmateriaal	Kunststof of -hars
Gebondenheid op basis van bindmiddel	Hecht
Hoeveelheid (oppervlakte - dikte - aantal)	• 1,00 m ² - 2,00 cm - 1 stuk
Totaal volume	0,02 m ³
Eenvoudig bereikbaar	Ja
Bevestigingswijze	• Geschroefd
Identificatiemethode	Vaststelling zonder monsternamen

Het asbestmateriaal valt onder de mijlpaal van 2040.

Zorgvuldig beheren

- Zorg voor een veilig beheer. Vermijd het beschadigen van het asbestmateriaal. Controleer de toestand jaarlijks op wijzigingen.

- Eenvoudige handelingen: mag via doe-het-zelf of door werknemer(s) met opleidingsattest eenvoudige handelingen
Mag door eigenaar verwijderd worden zonder het materiaal te beschadigen.
Gebruik FFP3 masker.

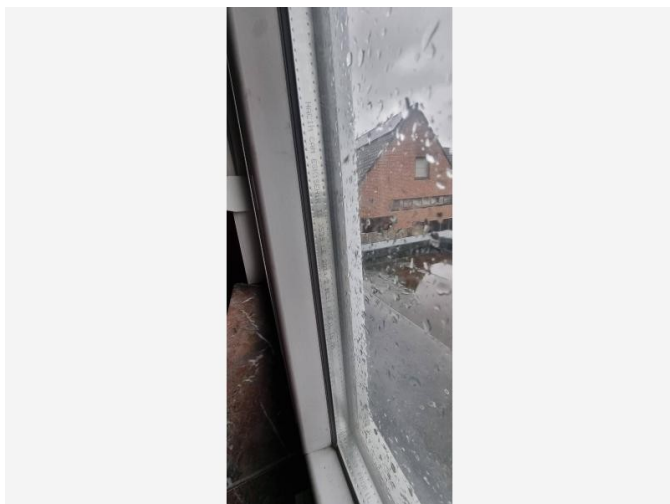
Situeringsfoto

Uitgesloten van inspectie

Bouwjaar: 2018

Constructies gebouwd vanaf 2001 moeten niet onderzocht worden

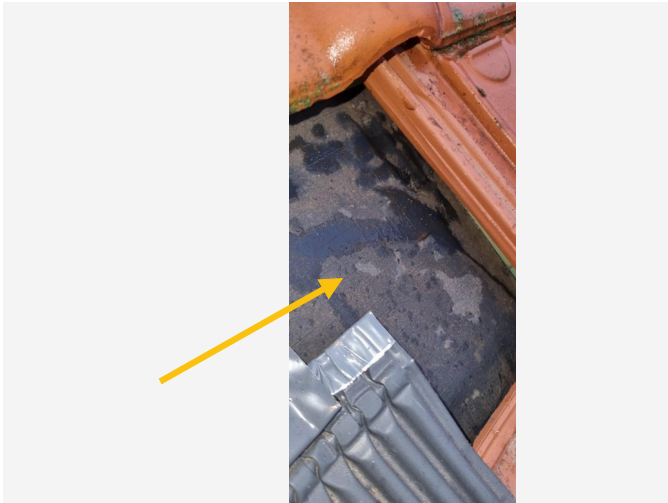
Vrije foto

Enkel beschermingsdoek boven isolatie.

Identificatiemethode	Vaststelling & expertise (niet-asbestverdacht)
Primaire drager	Schuin dak

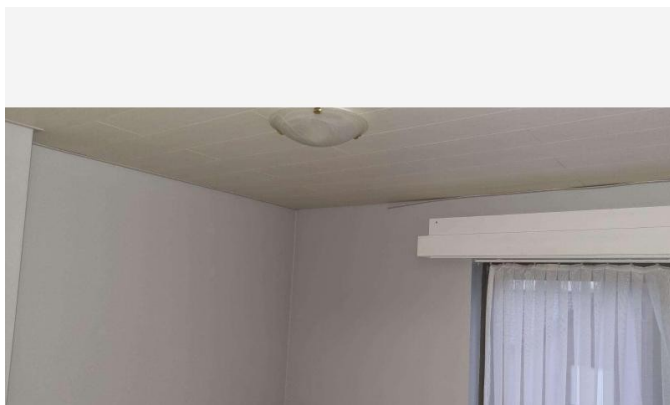
Vrije foto

De woning bevat valse plafonds. Er zou asbest aanwezig kunnen zijn tussen de muur en de valse wand.

Identificatiemethode	Vaststelling & expertise (niet-asbestverdacht)
Primaire drager	Plafond

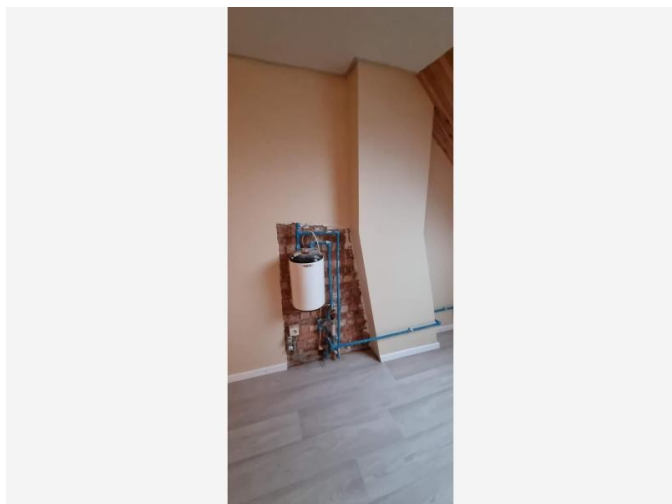
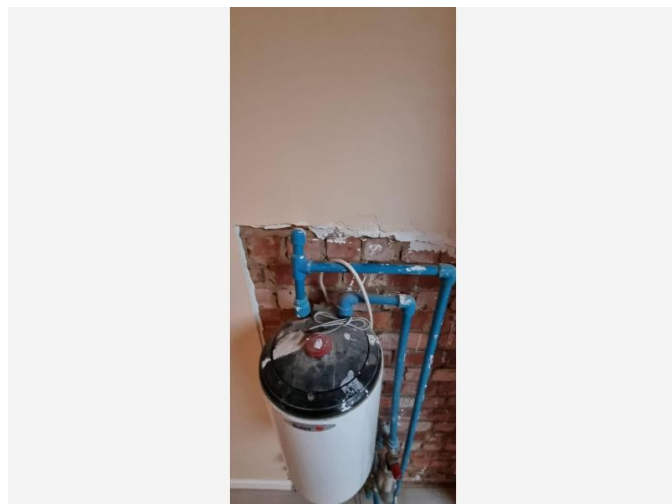
Geen asbest

#	Type	Referentie	Resultaat
6.1	Mengmonster	ST01	Geen asbest

Beschrijving	Pleister muur
Omgeving	Binnen
Primaire drager	Binnenwand

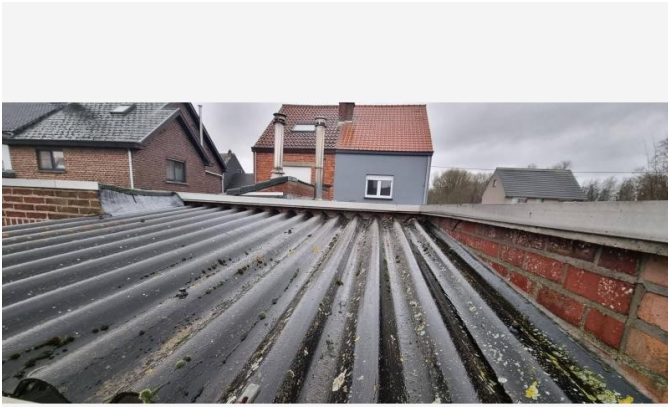
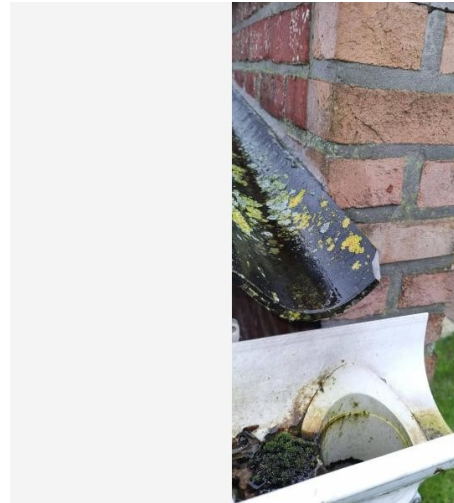
Fiche 7: Golfplaten tuinberging

Geen asbest

#	Type	Referentie	Resultaat
7.1	Puntmonster	ST02	Geen asbest

Beschrijving	Golfplaten tuinberging
Omgeving	Buiten
Primaire drager	Schuin dak
Bindmiddel van materiaal	Cement

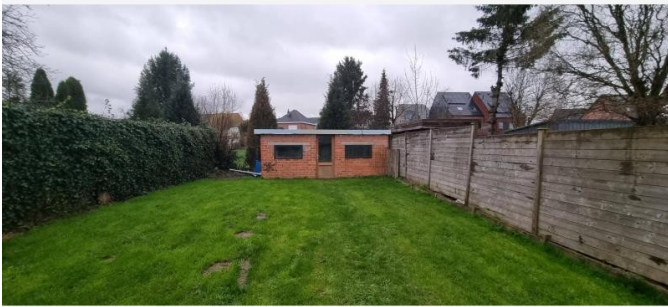
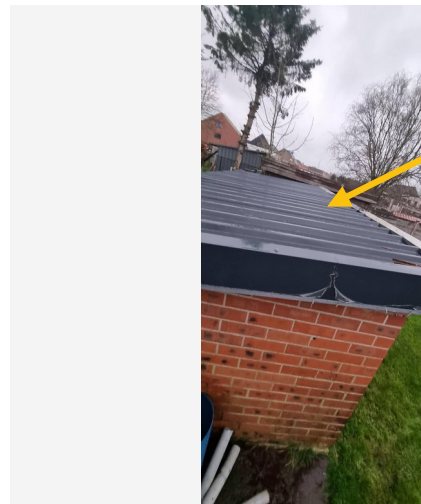
Fiche 8: Dak tuinhuis

Geen asbest

Beschrijving	Dak tuinhuis
Omgeving	Buiten
Identificatiemethode	Vaststelling zonder monstername
Destructieve handeling voor identificatie	Nee

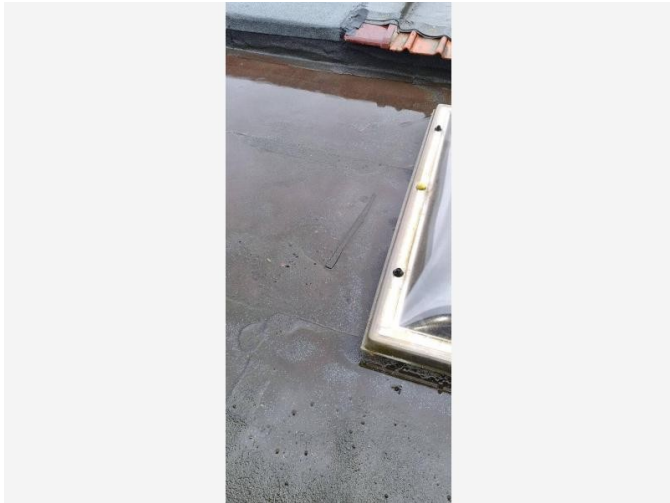
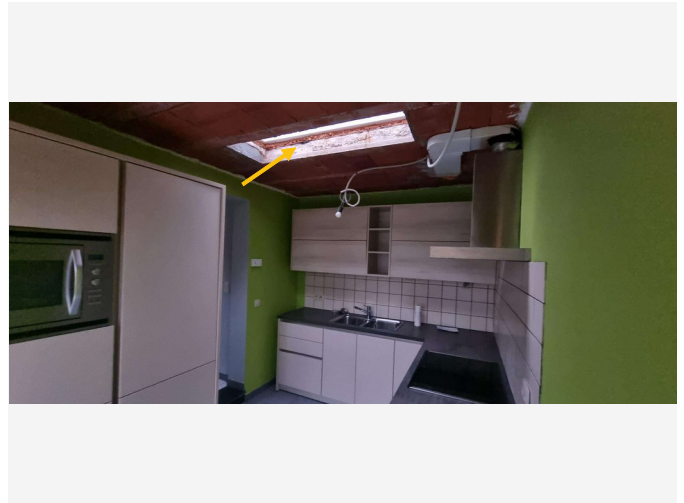
Fiche 9: Roofing plat dak

Geen asbest

#	Type	Referentie	Resultaat
9.1	Mengmonster	ST03	Geen asbest

Beschrijving	Roofing plat dak
Omgeving	Buiten
Primaire drager	Plat dak
Bindmiddel van materiaal	Bitumen (roofing, teer, asfalt)
