# Asbestinventarisatetest

Stierstraat 4, 9402 Ninove

Attestnummer : 20240213-000389.000

Uitgegeven op : 13.02.2024

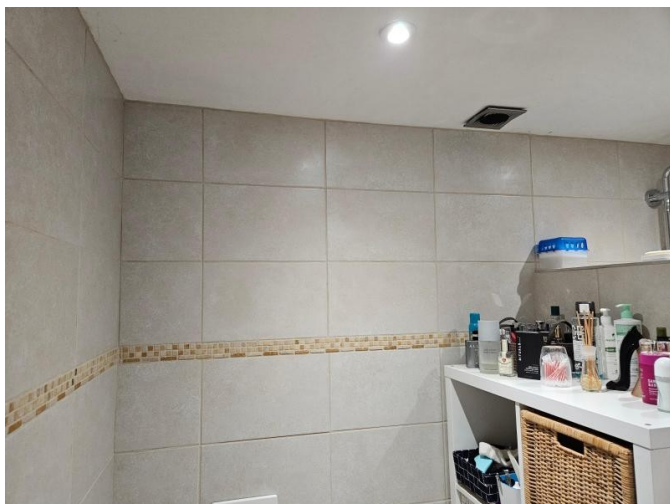
De badkamer werd eveneens gerenoveerd en werd voorzien van nieuwe tegels, naar alle waarschijnlijkheid is er nergens nog asbesthoudende lijm aan te treffen vermits de oude pleisterwerken eveneens verwijderd werd tot op de gevelsteen.

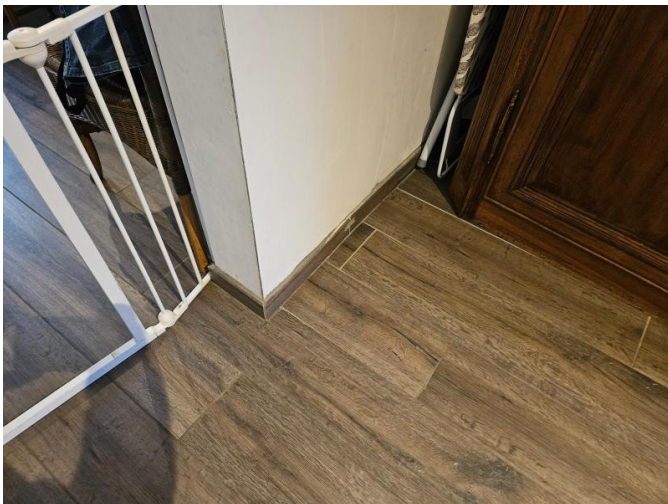
Net zoals de wanden werden ook de vloeren allemaal gerenoveerd in 2018. De volledige oude vloer werd gestript, er werd pur-isolatie aangebracht, er is vloerverwarming en een nieuwe chape geplaatst. Het is bijgevolg uitgesloten dat er nog asbesthoudende lijm terug zou te vinden zijn op de vloer van de gelijkvloers.

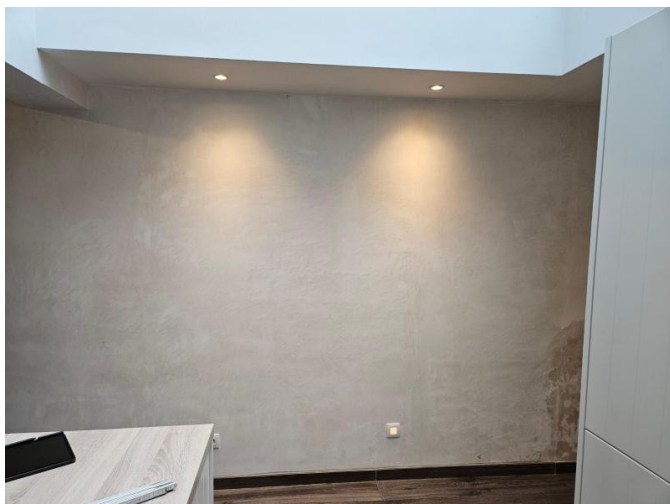
De gelijkvloers werd volledig gestript, alle pleisterwerken werden verwijderd en de volledige gelijkvloers werd opnieuw bepleisterd in 2018. Het is niet uitgesloten dat er nog kleine restjes van de oude pleisterwerken achtergebleven zijn op de muur of op het plafond.

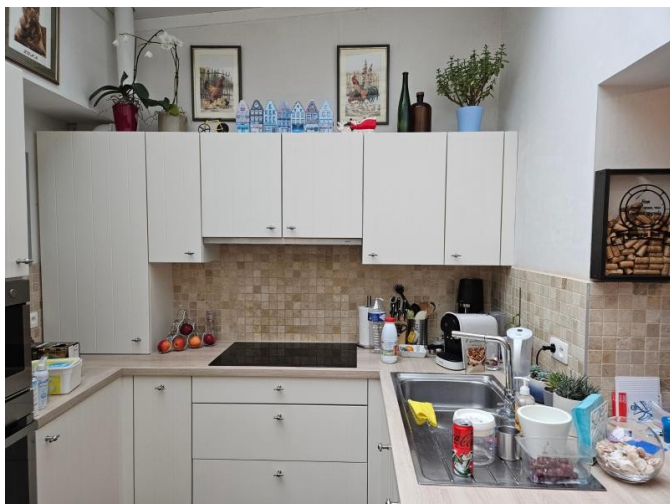
De keuken werd eveneens gerenoveerd en werd voorzien van nieuwe tegels, naar alle waarschijnlijkheid is er nergens nog asbesthoudende lijm aan te treffen vermits de oude pleisterwerken eveneens verwijderd werd tot op de gevelsteen.

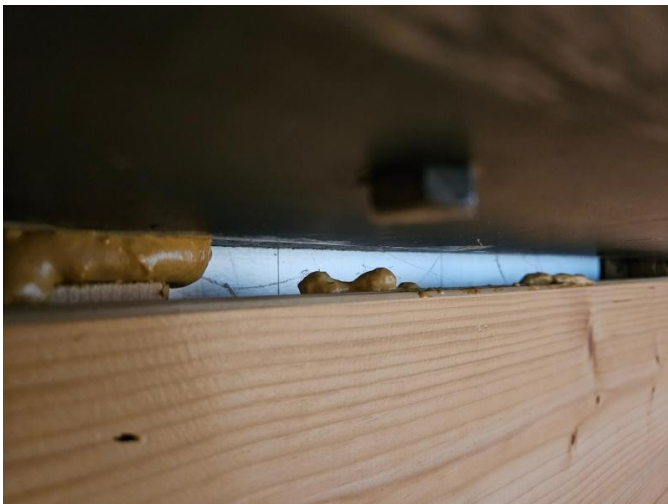
Gelet op het feit dat het dak goed geïsoleerd werd is het vanuit de binnenzijde niet meer vast te stellen of er al dan niet nog een asbesthoudend onderdak aanwezig is onder de dakpannen.

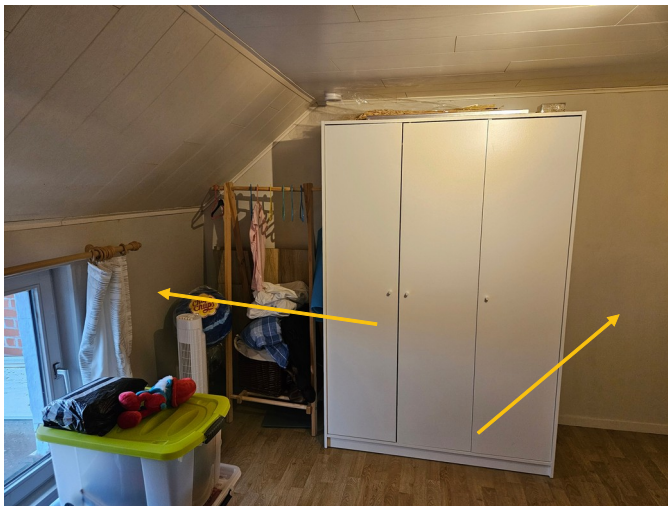
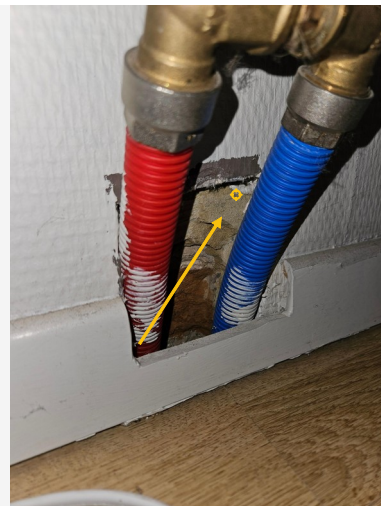
## Fiche 6: Pleisterwerken verdieping

Geen asbest

| # | Type | Referentie | Resultaat |
|---|---|---|---|
| 6.1 | Mengmonster | 20231222 001 | Geen asbest |

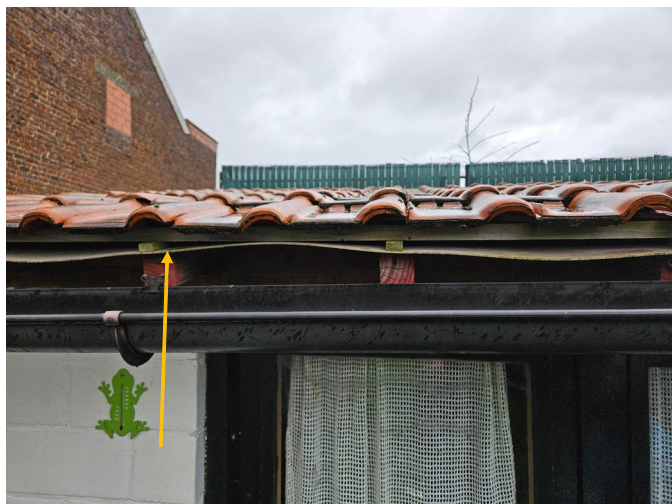
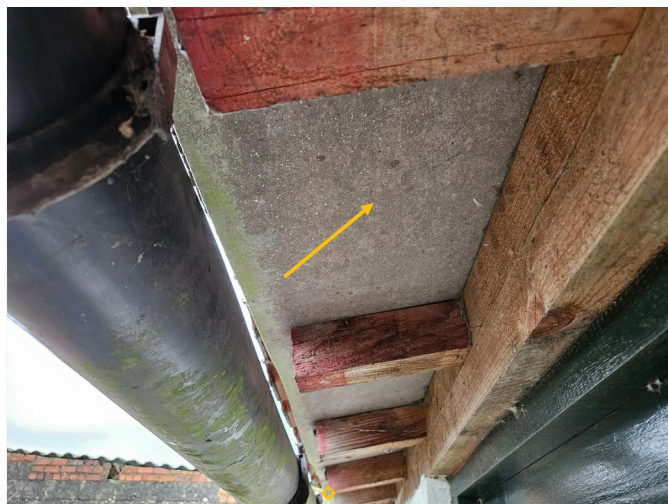
## Fiche 7: Onderdak tuinhuis

Geen asbest

| Opmerking | Het onderdak van het tuinhuis betreft een plaat type menuiserie, de plaat werd getest en blijkt niet asbesthoudend te zijn. |
