# Asbestinventarisatetest

Ninoofsestraat 71, 9506 Geraardsbergen

Attestnummer : 20240210-000030.000

**Niet-asbestveilig**

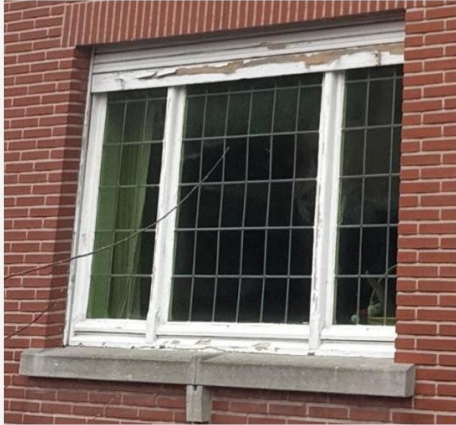
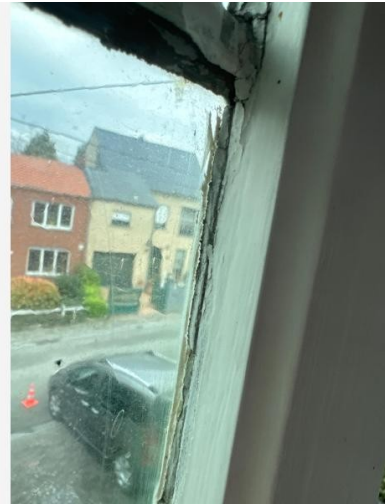
Het asbestmateriaal valt onder de mijlpaal van 2040.

| Eindbeoordeling materiaalrisico | Verhoogd materiaalrisico en/of verhoogde kans op vezelvrijgave |

| Asbestsoort (vezeltype) | Crocidoliet aanwezig |
| Toestand van het materiaal | Licht beschadigd, licht verweerd. Intact materiaal type Pical – asbestboard of categorie III 'gebondenheid' |

| Beschrijving | Mastiek |

- Zorg voor een veilig beheer. Vermijd het beschadigen van het asbestmateriaal. Controleer de toestand jaarlijks op wijzigingen.
- Zorg voor een veilig beheer en verwijder dit asbestmateriaal wanneer het bij werken eenvoudig bereikbaar wordt. Controleer de toestand jaarlijks op wijzigingen.
- Voer bijkomende staalname(s) uit.

- Eenvoudige handelingen: enkel door erkend asbestverwijderaar  
De toepassing kan verwijderd worden zonder beschadiging van de toepassing.

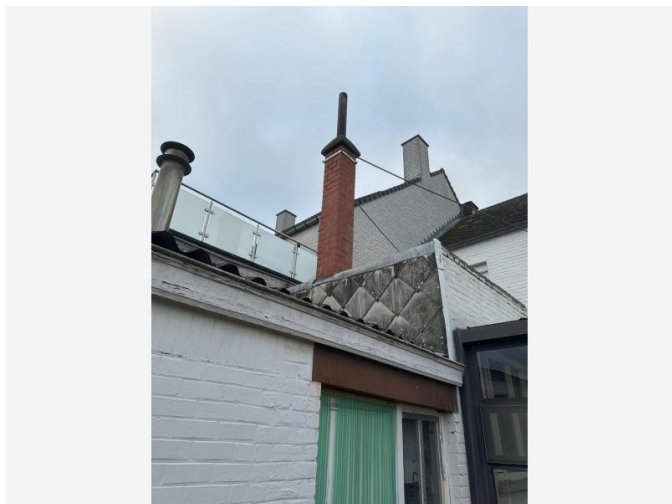
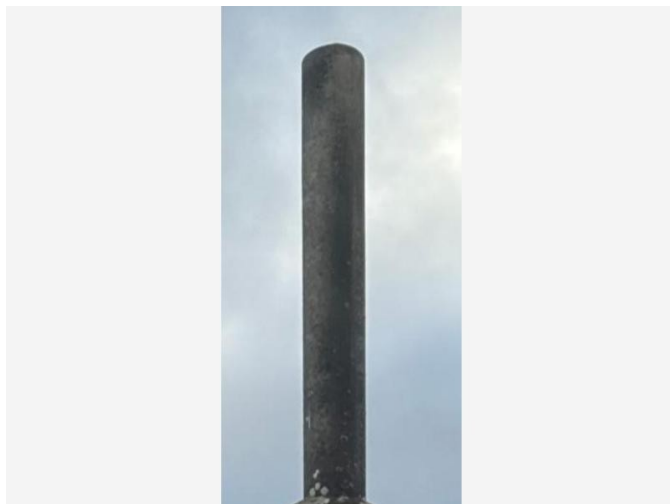
Het asbestmateriaal valt onder de mijlpaal van 2034.

| Eindbeoordeling materiaalrisico | Zeer laag materiaalrisico en/of zeer lage kans op vezelvrijgave |

| Toestand van het materiaal | Licht beschadigd, licht verweerd. Intact materiaal type Pical – asbestboard of categorie III 'gebondenheid' |

| Beschrijving | Rookgaskanaal |

- Zorg voor een veilig beheer. Vermijd het beschadigen van het asbestmateriaal. Controleer de toestand jaarlijks op wijzigingen.
- Zorg voor een veilig beheer en verwijder dit asbestmateriaal wanneer het bij werken eenvoudig bereikbaar wordt. Controleer de toestand jaarlijks op wijzigingen.
- Voer bijkomende staalname(s) uit.

- Eenvoudige handelingen: enkel door erkend asbestverwijderaar  
Verwijdering van de toepassing kan niet gebeuren zonder beschadiging van de toepassing. Verder staat de toepassing in contact met de binnenomgeving.

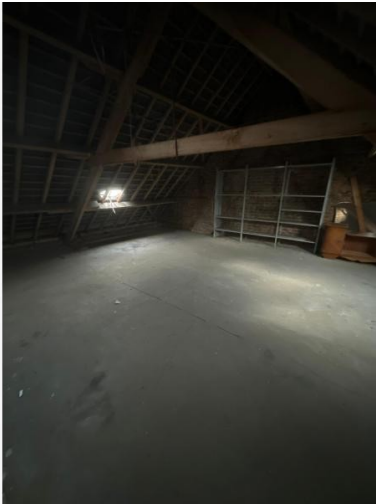
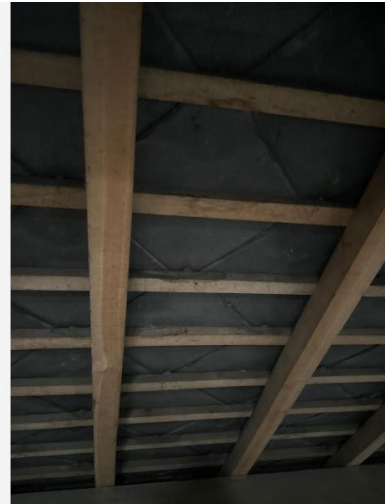
Het asbestmateriaal valt onder de mijlpaal van 2034.

| Eindbeoordeling materiaalrisico | Verhoogd materiaalrisico en/of verhoogde kans op vezelvrijgave |

| Toestand van het materiaal | Licht beschadigd, licht verweerd. Intact materiaal type Pical – asbestboard of categorie III 'gebondenheid' |

| Beschrijving | Leien |

- Zorg voor een veilig beheer. Vermijd het beschadigen van het asbestmateriaal. Controleer de toestand jaarlijks op wijzigingen.
- Zorg voor een veilig beheer en verwijder dit asbestmateriaal wanneer het bij werken eenvoudig bereikbaar wordt. Controleer de toestand jaarlijks op wijzigingen.
- Voer bijkomende staalname(s) uit.

- Eenvoudige handelingen: enkel door erkend asbestverwijderaar  
De verwijdering van de toepassing kan gebeuren zonder verdere beschadiging van de toepassing, echter staat de toepassing in contact met de binnenomgeving.

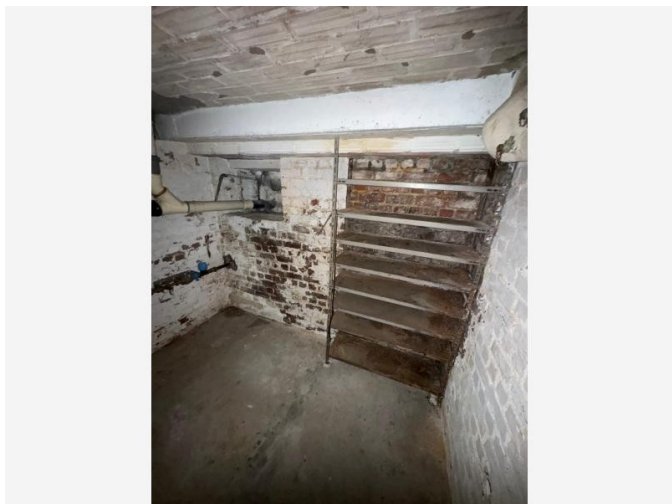
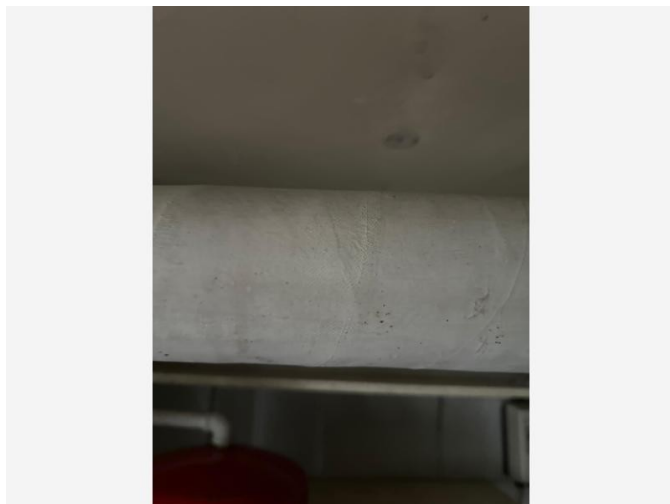
Het asbestmateriaal valt onder de mijlpaal van 2034.

| Eindbeoordeling materiaalrisico | Verhoogd materiaalrisico en/of verhoogde kans op vezelvrijgave |

| Gebondenheid | Categorie 3: niet-hechtgebonden met weinig of geen matrix |
| Asbestconcentratie | Hoog ( $\geq 50\%$ ) |

| Beschrijving | Leidingisolatie |

- Zorg voor een veilig beheer. Vermijd het beschadigen van het asbestmateriaal. Controleer de toestand jaarlijks op wijzigingen.
- Zorg voor een veilig beheer en verwijder dit asbestmateriaal wanneer het bij werken eenvoudig bereikbaar wordt. Controleer de toestand jaarlijks op wijzigingen.
- Voer bijkomende staalname(s) uit.

- Hermetische zone (erkend asbestverwijderaar)  
De verwijdering van de toepassing kan niet gebeuren zonder beschadiging van de toepassing. De toepassing is niet hechtgebonden en bevindt zich in de binnenomgeving.

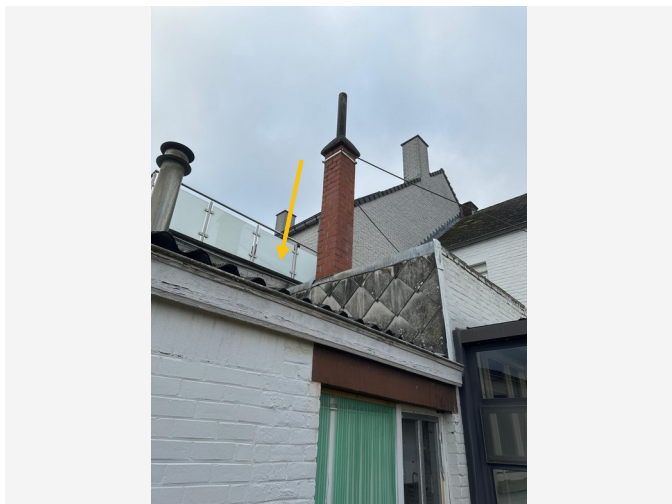
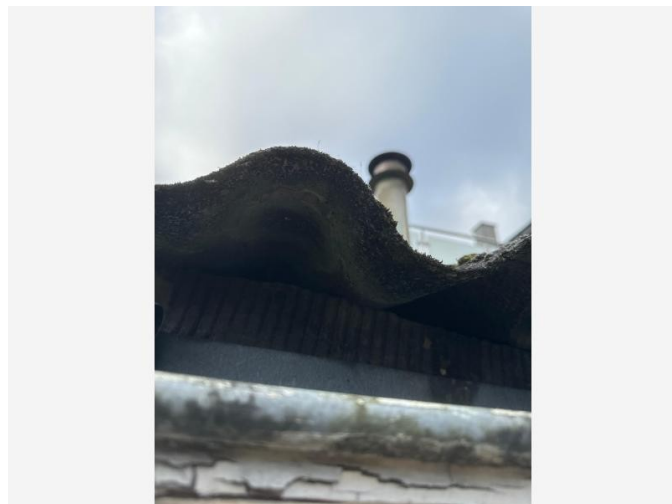
Het asbestmateriaal valt onder de mijlpaal van 2040.

| Eindbeoordeling materiaalrisico | Verhoogd materiaalrisico en/of verhoogde kans op vezelvrijgave |

| Toestand van het materiaal | Matig beschadigd, matig verweerd |

| Beschrijving | Golfplaten |

- Zorg voor een veilig beheer. Vermijd het beschadigen van het asbestmateriaal. Controleer de toestand jaarlijks op wijzigingen.
- Zorg voor een veilig beheer en verwijder dit asbestmateriaal wanneer het bij werken eenvoudig bereikbaar wordt. Controleer de toestand jaarlijks op wijzigingen.
- Voer bijkomende staalname(s) uit.

- Eenvoudige handelingen: mag via doe-het-zelf of door werknemer(s) met opleidingsattest eenvoudige handelingen  
Verwijdering van de toepassing kan zonder beschadiging van de toepassing, verder staat de toepassing in contact met de buitenomgeving.

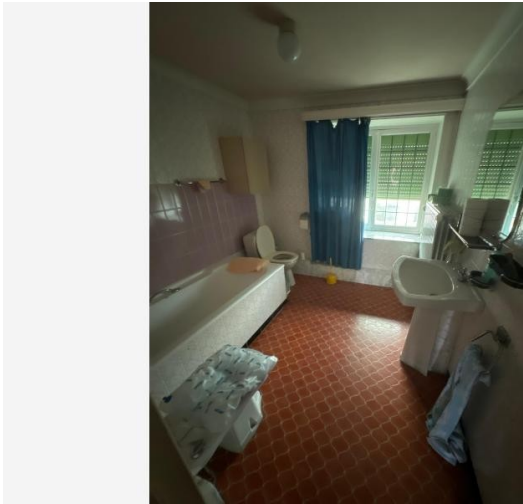
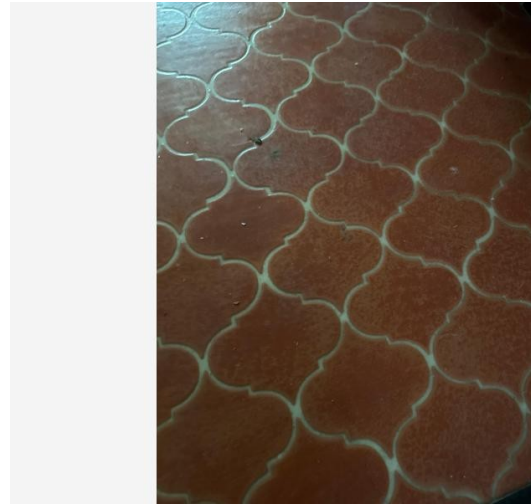
Het asbestmateriaal valt onder de mijlpaal van 2040.

| Eindbeoordeling materiaalrisico | Verhoogd materiaalrisico en/of verhoogde kans op vezelvrijgave |

| Toestand van het materiaal | Licht beschadigd, licht verweerd. Intact materiaal type Pical – asbestboard of categorie III 'gebondenheid' |

| Beschrijving | Vloerzeil |

- Zorg voor een veilig beheer. Vermijd het beschadigen van het asbestmateriaal. Controleer de toestand jaarlijks op wijzigingen.
- Zorg voor een veilig beheer en verwijder dit asbestmateriaal wanneer het bij werken eenvoudig bereikbaar wordt. Controleer de toestand jaarlijks op wijzigingen.
- Voer bijkomende staalname(s) uit.

- Hermetische zone (erkend asbestverwijderaar)  
De verwijdering kan niet gebeuren zonder beschadiging van de toepassing, verder bevindt de toepassing zich in de binnenomgeving.

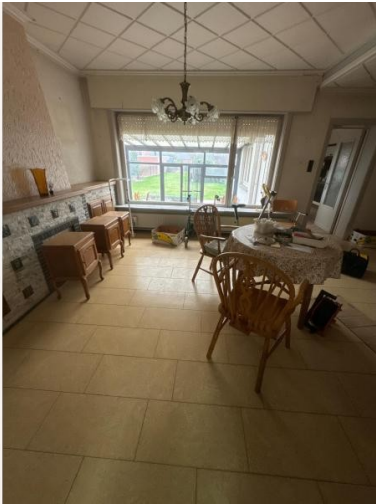
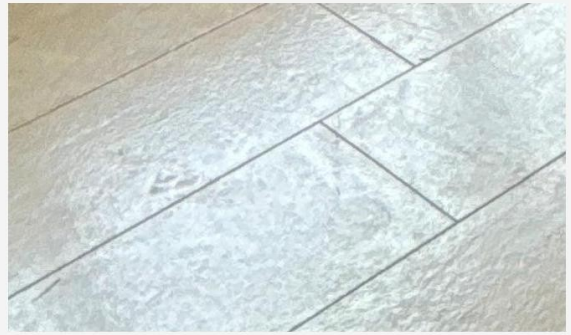
Het asbestmateriaal valt onder de mijlpaal van 2040.

| Eindbeoordeling materiaalrisico | Zeer laag materiaalrisico en/of zeer lage kans op vezelvrijgave |

| Asbestsoort (vezeltype) | Alleen chrysotiel |

- Zorg voor een veilig beheer. Vermijd het beschadigen van het asbestmateriaal. Controleer de toestand jaarlijks op wijzigingen.
- Zorg voor een veilig beheer en verwijder dit asbestmateriaal wanneer het bij werken eenvoudig bereikbaar wordt. Controleer de toestand jaarlijks op wijzigingen.
- Voer bijkomende staalname(s) uit.

- Hermetische zone (erkend asbestverwijderaar)  
De verwijdering van de toepassing kan niet gebeuren zonder beschadiging van de toepassing, verder bevindt de toepassing zich in de binnen omgeving.

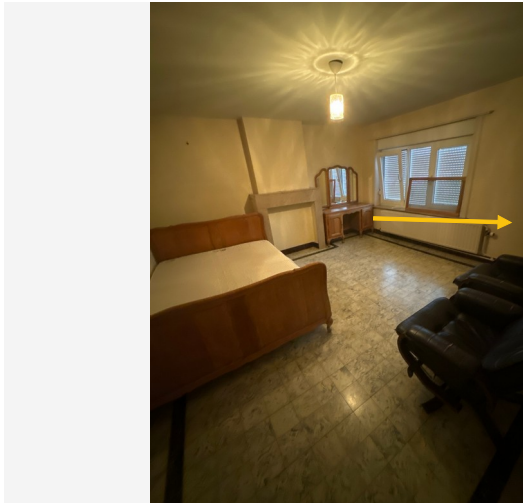
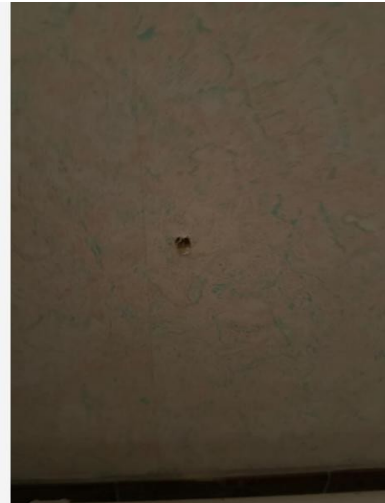
## Fiche 10: Pleisterwerk wand

Geen asbest

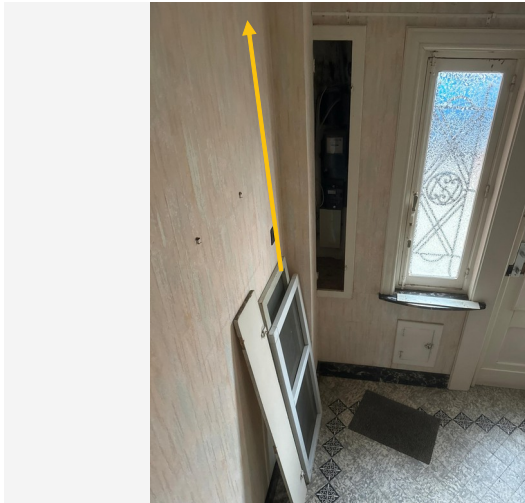
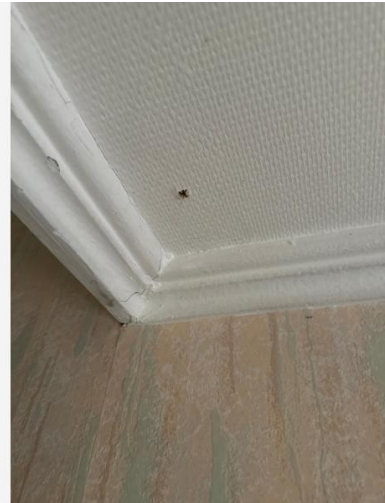
## Fiche 11: Pleisterwerk plafond

Geen asbest
