# Asbestinventarisatetest

Moleken 48, 9260 Wichelen

Attestnummer : 20240301-000131.000

Uitgegeven op : 01.03.2024

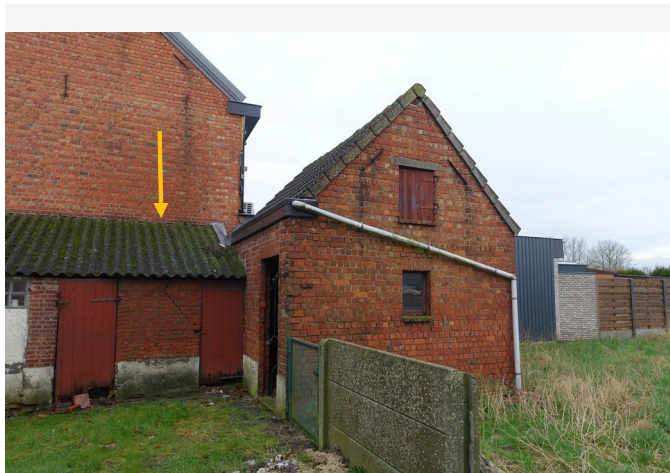
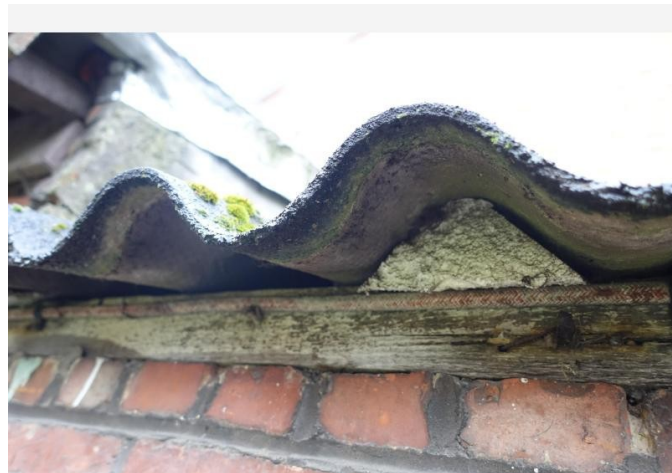
Het asbestmateriaal valt onder de mijlpaal van 2034.

Verwijderen

- Eenvoudige handelingen: enkel door erkend asbestverwijderaar  
Gezien de grote hoeveelheid van het asbestmateriaal en de plaats (op het dak).

| Eindbeoordeling materiaalrisico | Verhoogd materiaalrisico en/of verhoogde kans op vezelvrijgave |

| Asbestsoort (vezeltype) | Crocidoliet aanwezig |
| Toestand van het materiaal | Matig beschadigd, matig verweerd |

| Beschrijving | Golfplaten |
| Asbestmateriaal | Dak- en gevelbekleding - Golfplaat |
| Hoeveelheid (oppervlakte - aantal) | <ul style="list-style-type: none"><li>• 26,00 m<sup>2</sup> - 1 stuk</li></ul> |

- Zorg voor een veilig beheer. Vermijd het beschadigen van het asbestmateriaal. Controleer de toestand jaarlijks op wijzigingen.

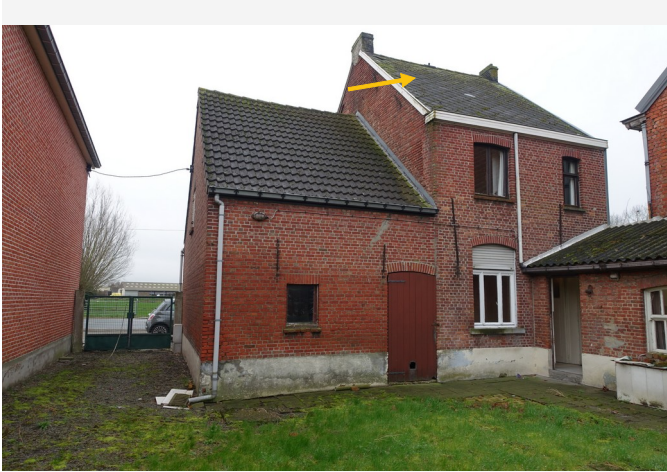
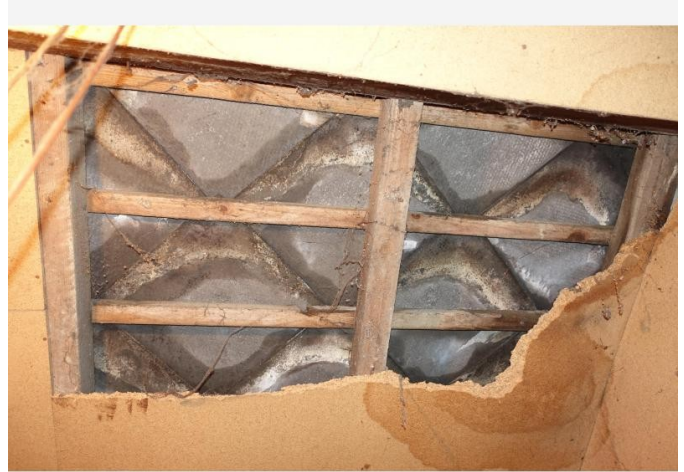
Het asbestmateriaal valt onder de mijlpaal van 2034.

Verwijderen

| Eindbeoordeling materiaalrisico | Verhoogd materiaalrisico en/of verhoogde kans op vezelvrijgave |

| Asbestsoort (vezeltype) | Crocidoliet aanwezig |
| Toestand van het materiaal | Matig beschadigd, matig verweerd |

| Beschrijving | Asbestleien woning |
| Asbestmateriaal | Dak- en gevelbekleding - Lei, shingle |
| Hoeveelheid (oppervlakte - aantal) | • 50,00 m² - 1 stuk |

- Zorg voor een veilig beheer. Vermijd het beschadigen van het asbestmateriaal. Controleer de toestand jaarlijks op wijzigingen.

- Eenvoudige handelingen: mag via doe-het-zelf of door werknemer(s) met opleidingsattest eenvoudige handelingen  
Het materiaal dient in zijn geheel te worden verwijderd zonder deze te beschadigen.

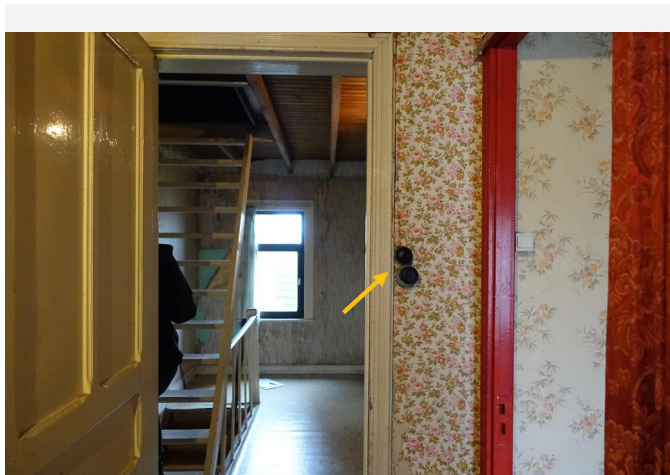
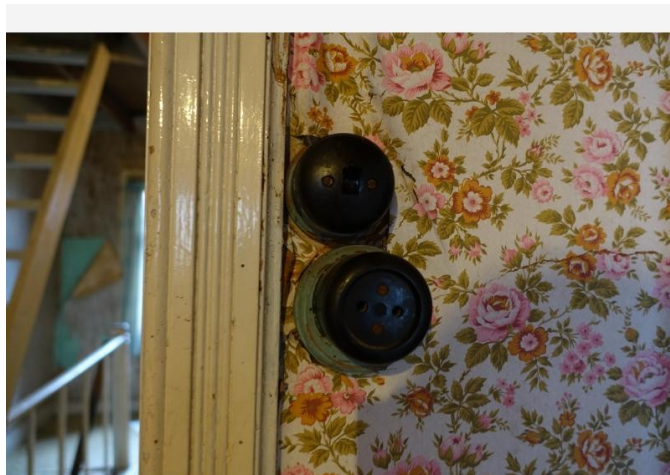
Het asbestmateriaal valt onder de mijlpaal van 2040.

Zorgvuldig beheren

| Eindbeoordeling materiaalarisico | Laag materiaalarisico en/of verlaagde kans op vezelvrijgave |

| Asbestsoort (vezeltype) | Crocidoliet aanwezig |
| Toestand van het materiaal | Onbeschadigd, niet verweerd |

| Beschrijving | Schakelaars |
| Asbestmateriaal | Plaat, paneel, tablet - Type Bakeliet |

- Zorg voor een veilig beheer. Vermijd het beschadigen van het asbestmateriaal. Controleer de toestand jaarlijks op wijzigingen.

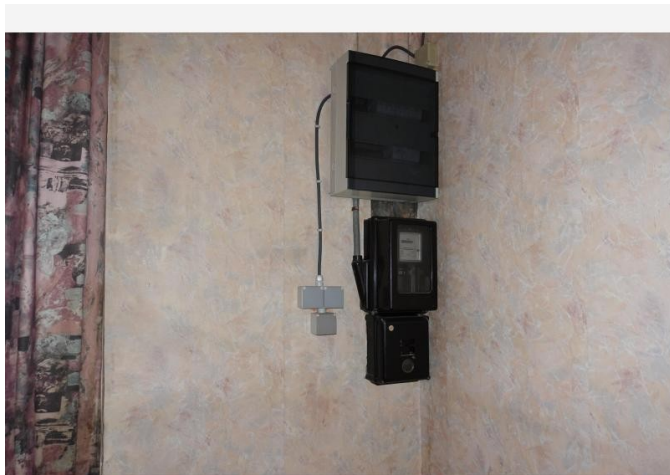
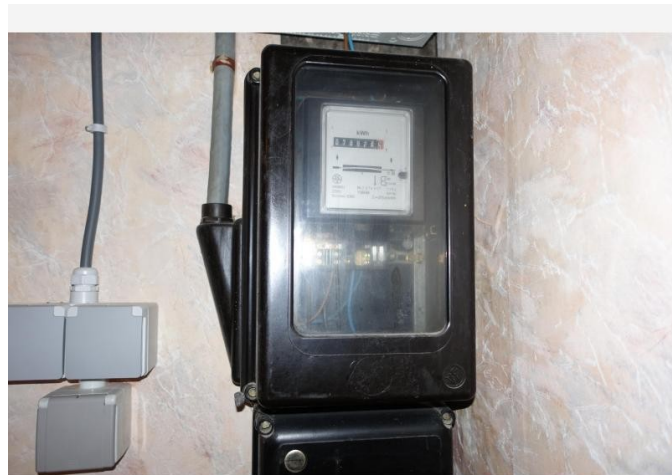
Het asbestmateriaal valt onder de mijlpaal van 2040.

Zorgvuldig beheren

| Eindbeoordeling materiaalarisico | Laag materiaalarisico en/of verlaagde kans op vezelvrijgave |

| Asbestsoort (vezeltype) | Crocidoliet aanwezig |
| Toestand van het materiaal | Onbeschadigd, niet verweerd |

| Beschrijving | Zekeringskast |
| Asbestmateriaal | Plaat, paneel, tablet - Type Bakeliet |

- Zorg voor een veilig beheer. Vermijd het beschadigen van het asbestmateriaal. Controleer de toestand jaarlijks op wijzigingen.

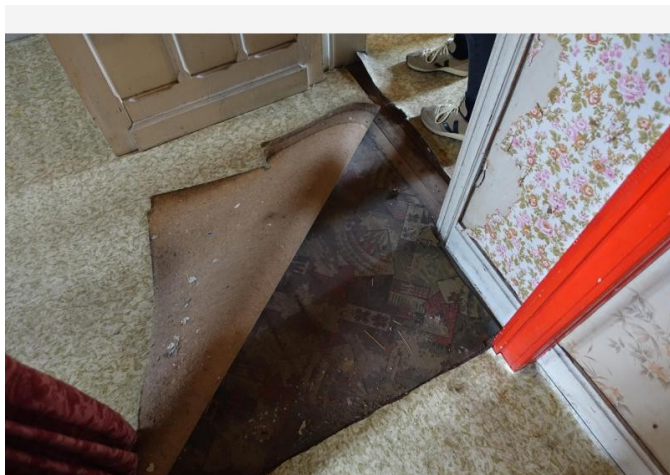
Het materiaal is niet asbesthoudend, visueel erkend door ervaring deskundige.

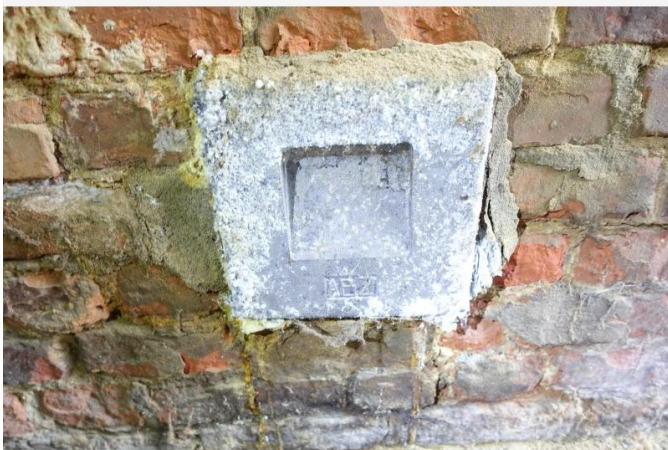
Gezien het bouwjaar van de woning bestaat de kans dat het rookgaskanaal opgebouwd is uit asbesthoudende componenten.

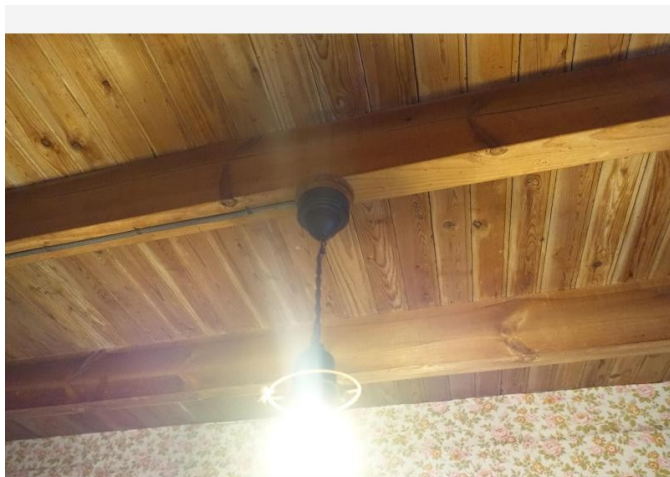
Het materiaal is niet asbesthoudend, visueel erkend door ervaring deskundige.

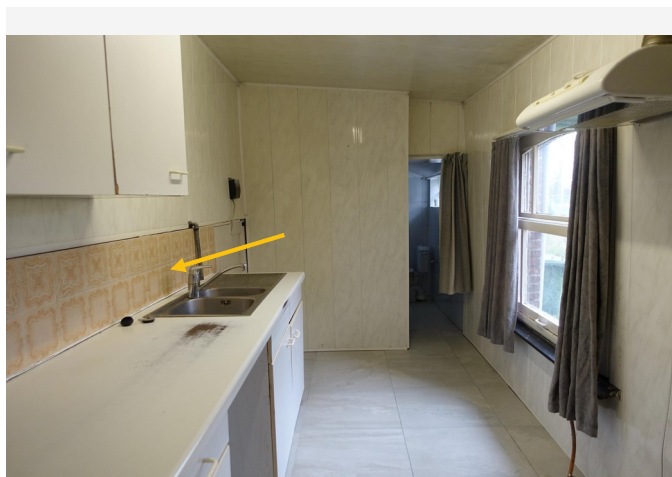
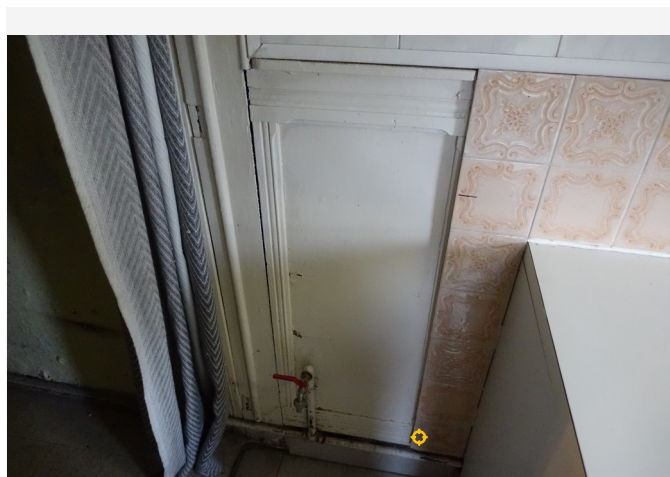
## Fiche 8: Lijm faiencetegels keuken

Geen asbest

| # | Type | Referentie | Resultaat |
|---|---|---|---|
| 8.1 | Puntmonster | 3 lijm faiencetegels | Geen asbest |

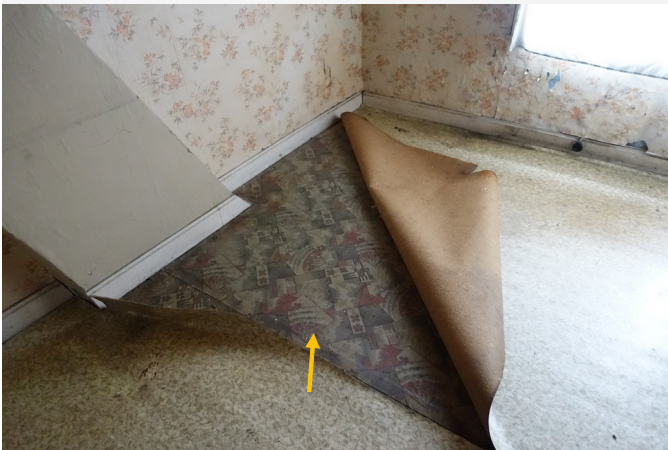
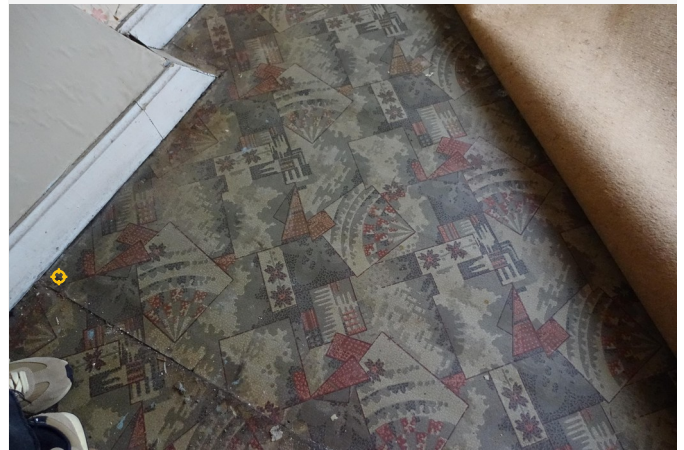
## Fiche 9: Linoleum eerste verdieping

Geen asbest

| # | Type | Referentie | Resultaat |
|---|---|---|---|
| 9.1 | Puntmonster | 5 linoleum eerste verdieping | Geen asbest |

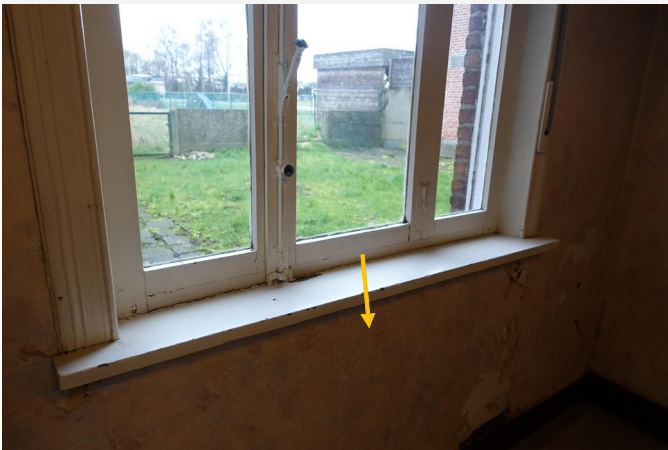
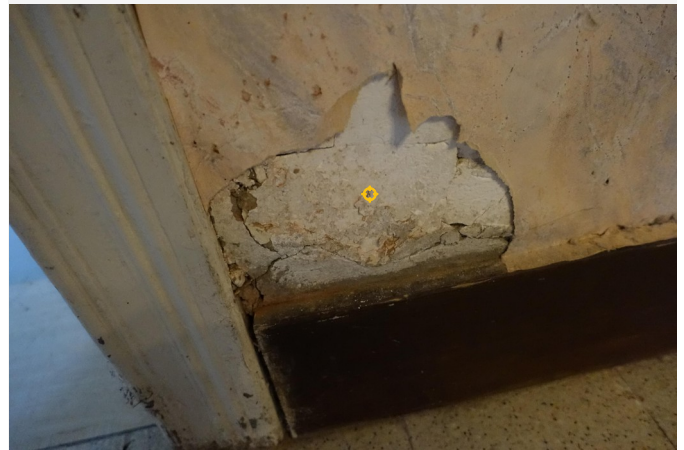
## Fiche 10: Pleisterwerk muur

Geen asbest

| # | Type | Referentie | Resultaat |
|---|---|---|---|
| 10.1 | Mengmonster | 1 pleisterwerk muur | Geen asbest |

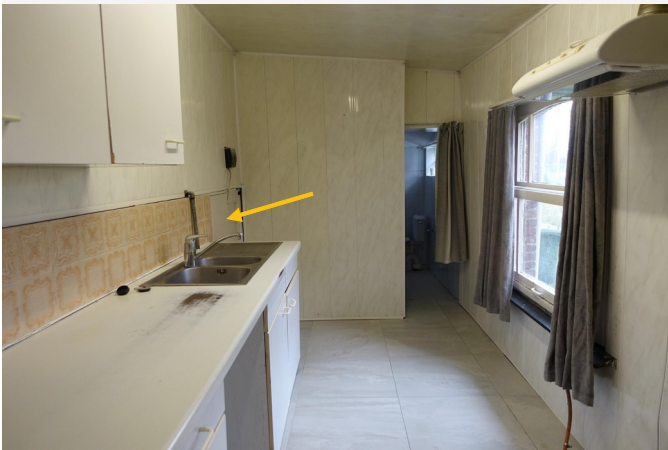
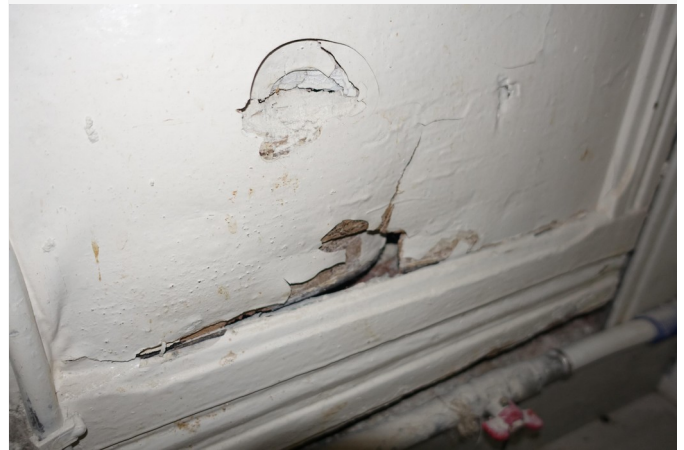
Geen asbest

| # | Type | Referentie | Resultaat |
|---|---|---|---|
| 11.1 | Puntmonster | 4 wand keuken | Geen asbest |

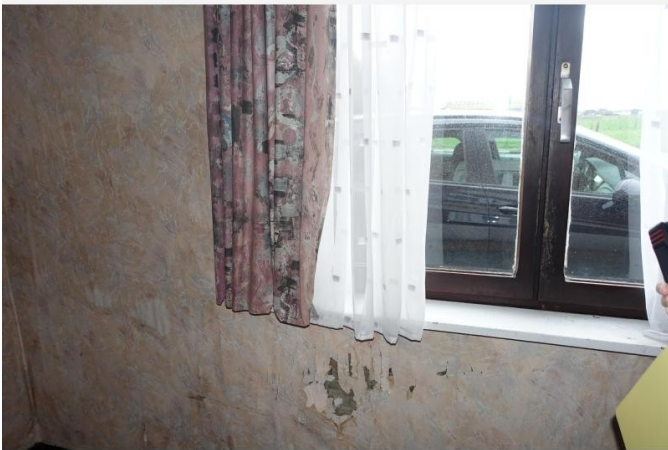
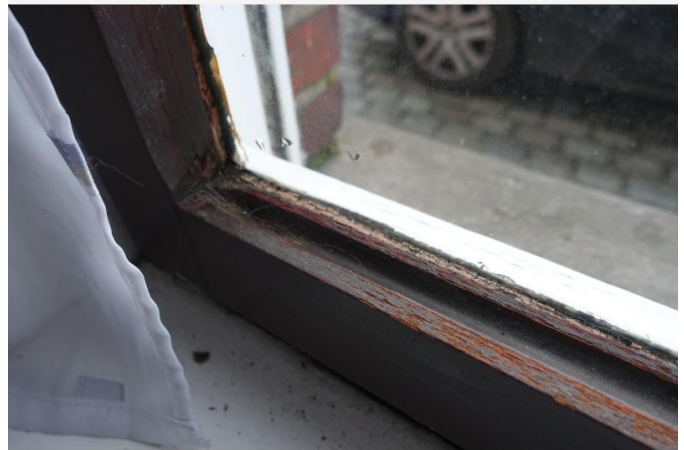
## Fiche 12: Stopverf ramen

Geen asbest

| # | Type | Referentie | Resultaat |
|---|---|---|---|
| 12.1 | Puntmonster | 2 stopverf | Geen asbest |
