# Asbestinventarisatetest

De Judestraat 114/1, 8300 Knokke-Heist

Attestnummer : **20240121-000024.000**

Uitgegeven op : **21.01.2024**

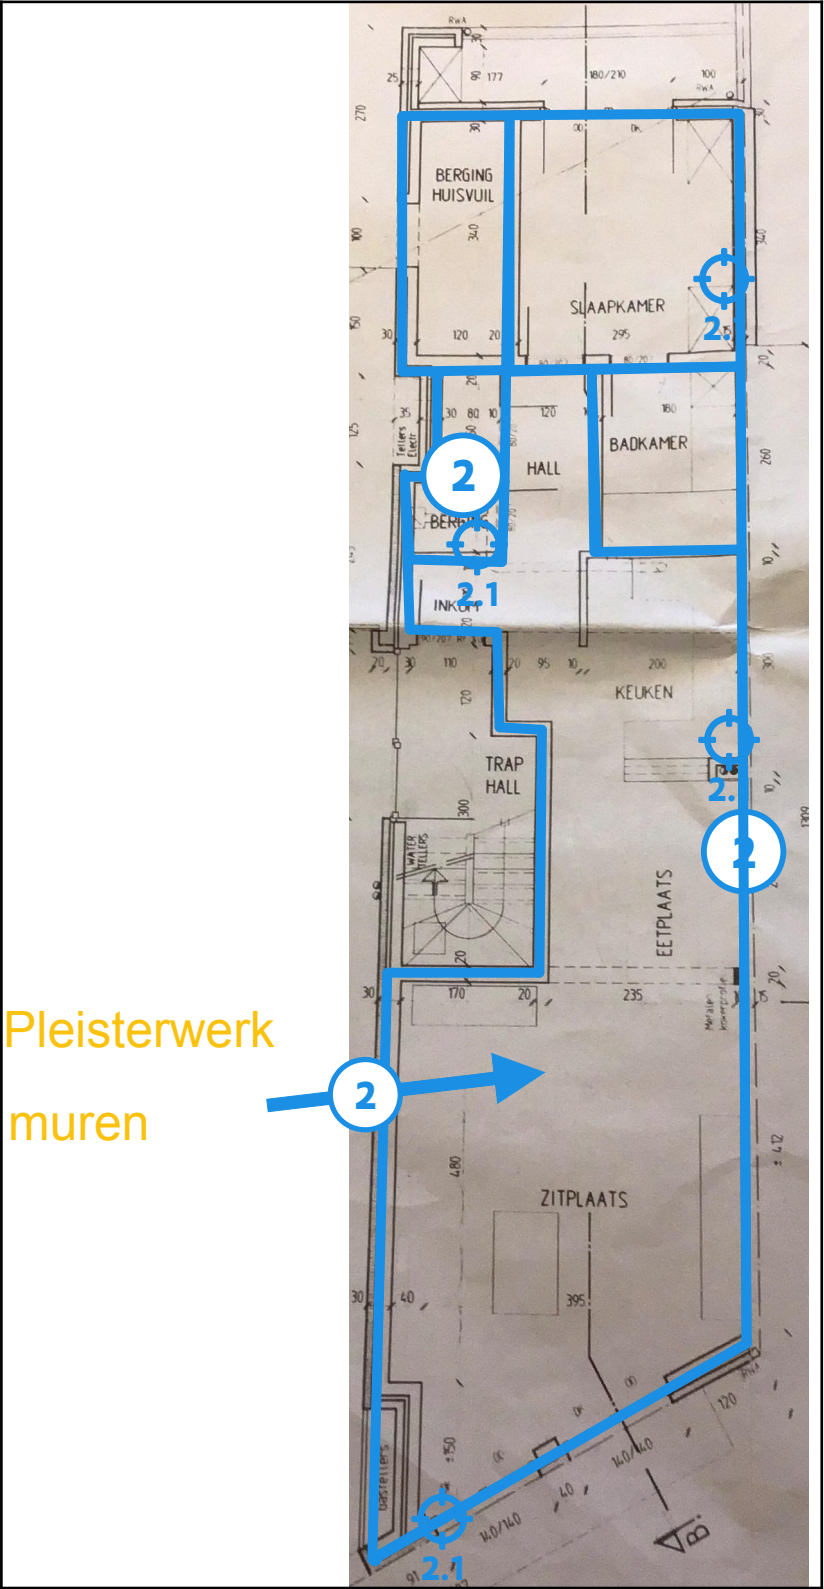
# Plan 1.1: Grondplan 0: pleisterwerk muren

| 2. Pleisterwerk muren | Geen asbest | - |
| 2.1 Code: 001 | Mengmonster | - |

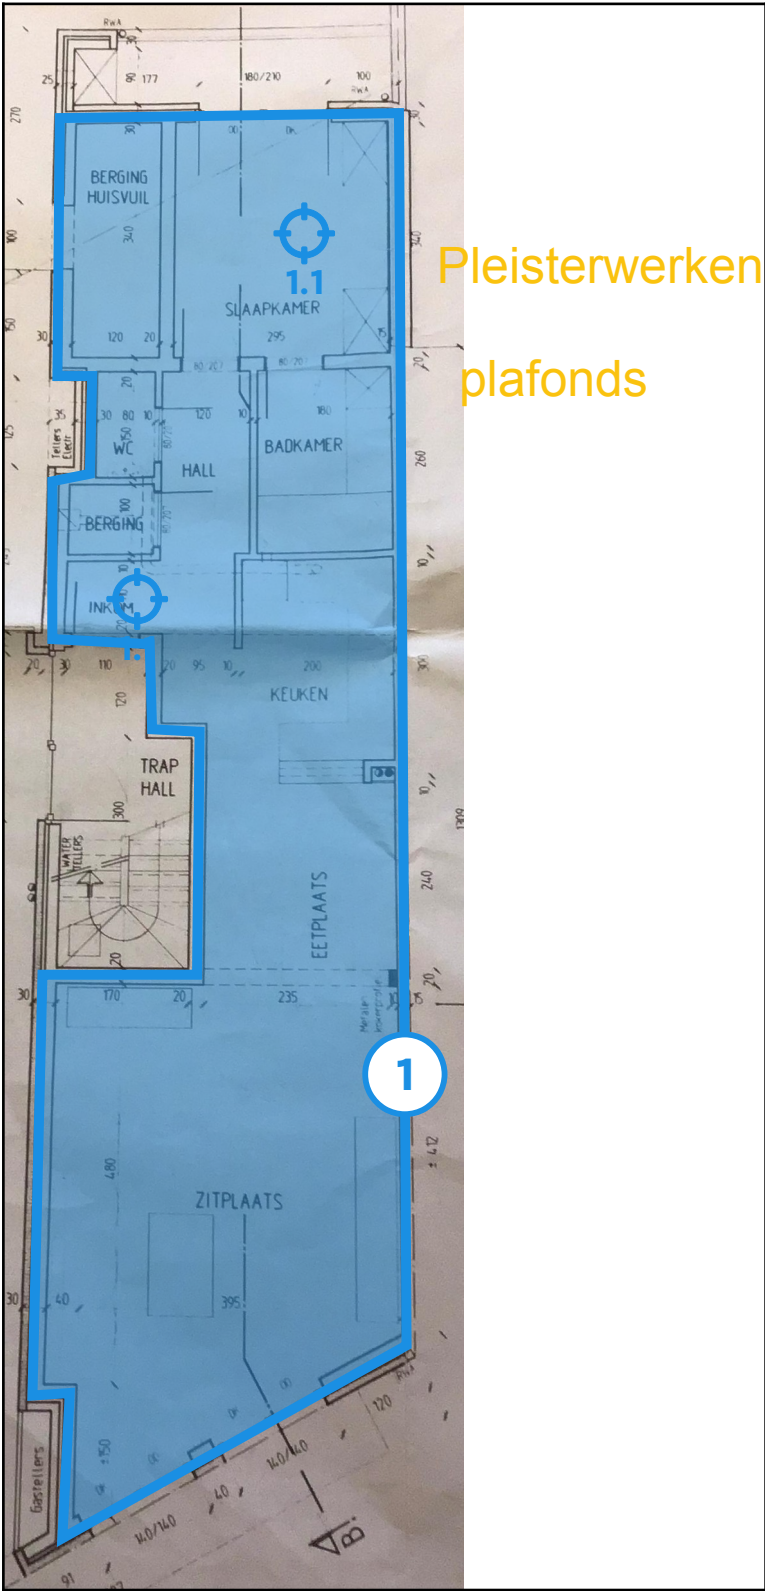
# Plan 1.2: Grondplan 0: pleisterwerk plafonds

| 1. Pleisterwerk plafonds | Geen asbest | - |
| 1.1 Code: 002 | Mengmonster | - |

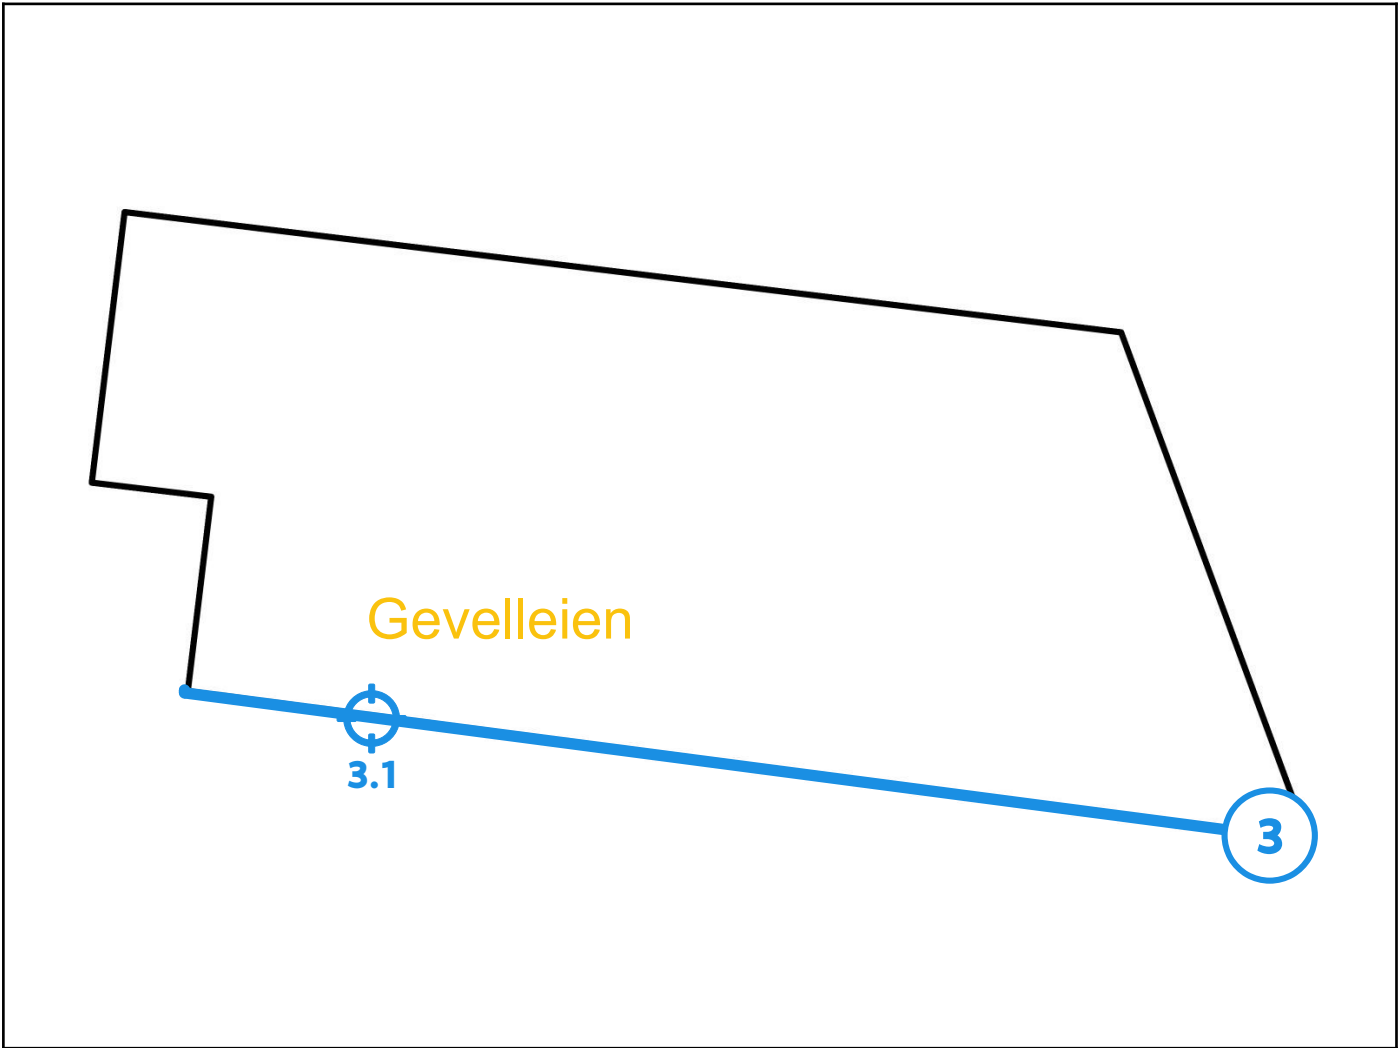
### Plan 1.3: Grondplan 0: gevelleien

| Beschrijving | Type | Actie |
|---|---|---|
| 3. Gevelleien | Geen asbest | - |
| 3.1 Code: 004 | Puntmonster | - |

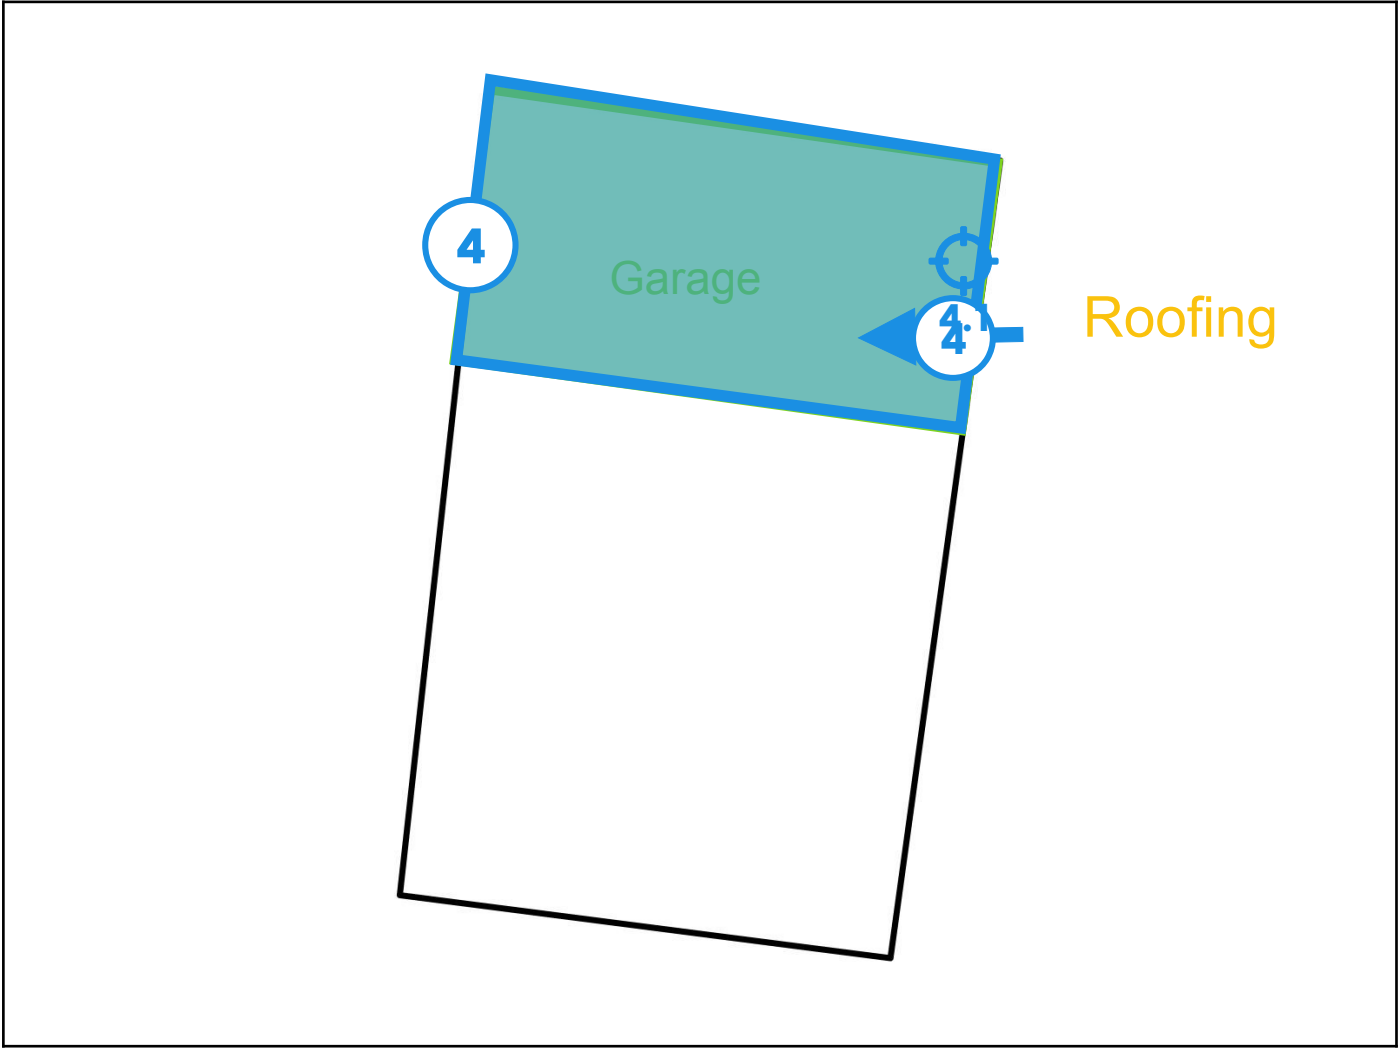
## Plan 2.1: Bijgebouw plan

| Beschrijving | Type | Actie |
|---|---|---|
| 4. Roofing garage | Geen asbest | - |
| 4.1 Code: 003 | Puntmonster | - |

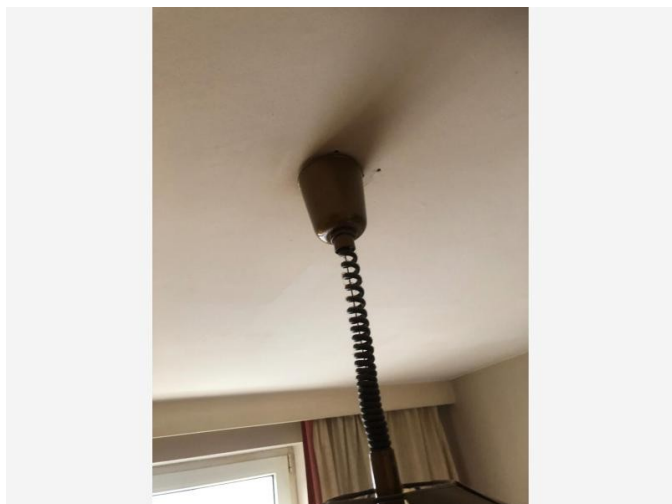
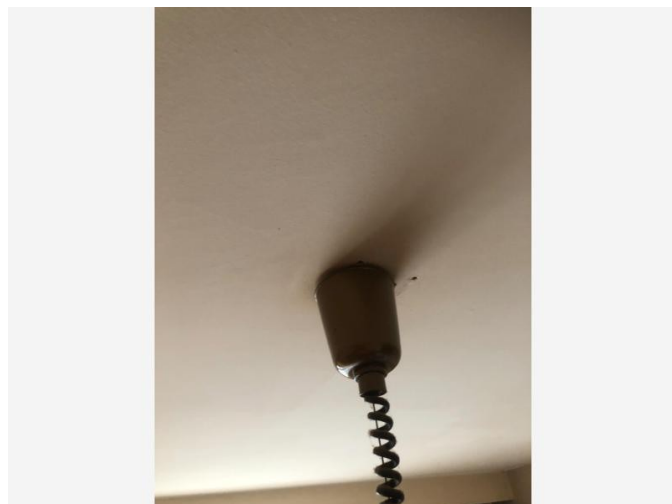
## Fiche 1: Pleisterwerk plafonds

Geen asbest

| # | Type | Referentie | Resultaat |
|---|---|---|---|
| 1.1 | Mengmonster | 002 | Geen asbest |

| Beschrijving | Pleisterwerk plafonds |
| Bindmiddel van materiaal | Gips - kalk |

| Gebondenheid op basis van bindmiddel | Niet-hechtgebonden |
| Hoeveelheid (oppervlakte - dikte - aantal) | <ul style="list-style-type: none"> <li>• 60,00 m<sup>2</sup> - 1,00 cm - 1 stuk</li> </ul> |
| Opmerking | Schatting van de hoeveelheid. |

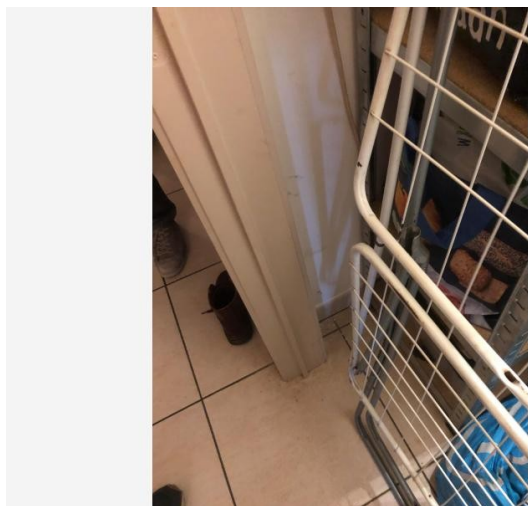
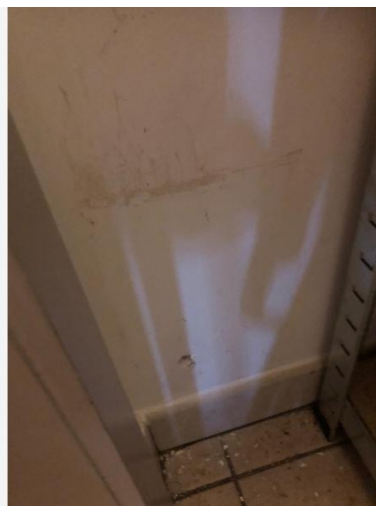
## Fiche 2: Pleisterwerk muren

Geen asbest

| # | Type | Referentie | Resultaat |
|---|---|---|---|
| 2.1 | Mengmonster | 001 | Geen asbest |

| Beschrijving | Pleisterwerk muren |
| Bindmiddel van materiaal | Gips - kalk |

| Gebondenheid op basis van bindmiddel | Niet-hechtgebonden |
| Hoeveelheid (oppervlakte - dikte - aantal) | <ul style="list-style-type: none"> <li>• 80,00 m<sup>2</sup> - 1,00 cm - 1 stuk</li> </ul> |
| Opmerking | Ruwe schatting hoeveelheid pleisterwerk. |

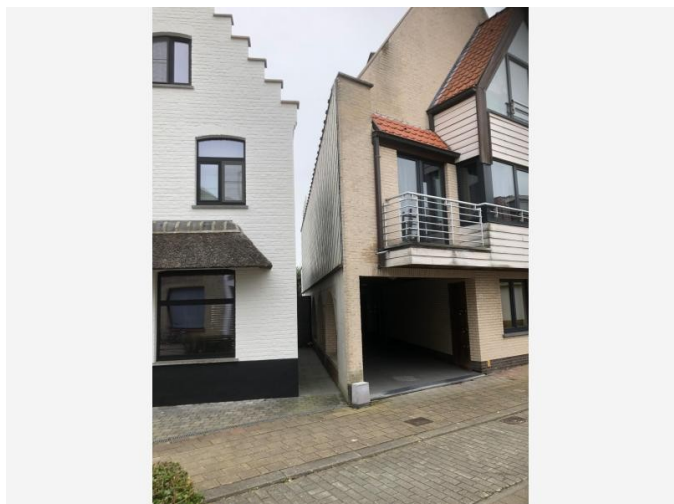
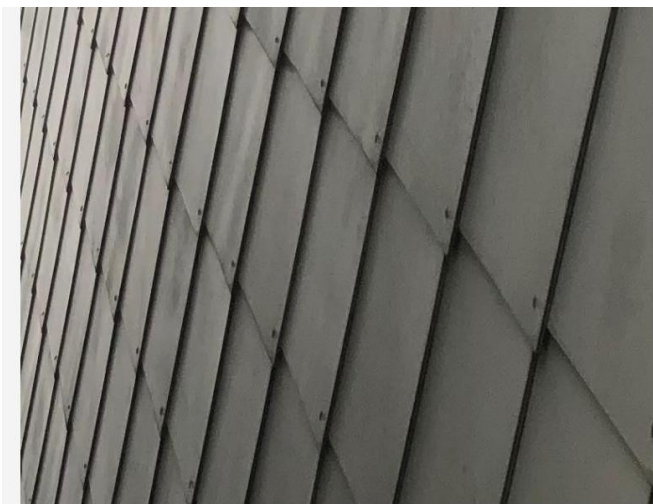
Geen asbest

| # | Type | Referentie | Resultaat |
|---|---|---|---|
| 3.1 | Puntmonster | 004 | Geen asbest |

| Beschrijving | Gevelleien |
| Bindmiddel van materiaal | Cement |

| Gebondenheid op basis van bindmiddel | Hecht |
| Hoeveelheid (oppervlakte - aantal) | <ul style="list-style-type: none"> <li>• 50,00 m<sup>2</sup> - 1 stuk</li> </ul> |
| Opmerking | Gevelleien behoren toe aan de gemeenschappelijke delen. |

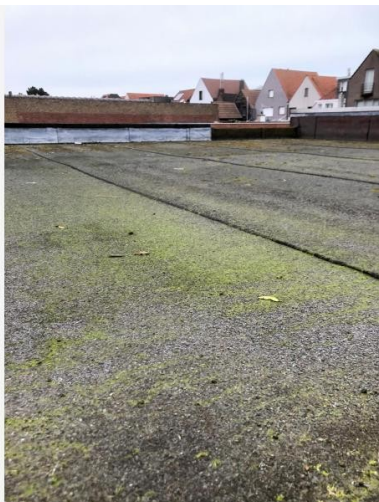
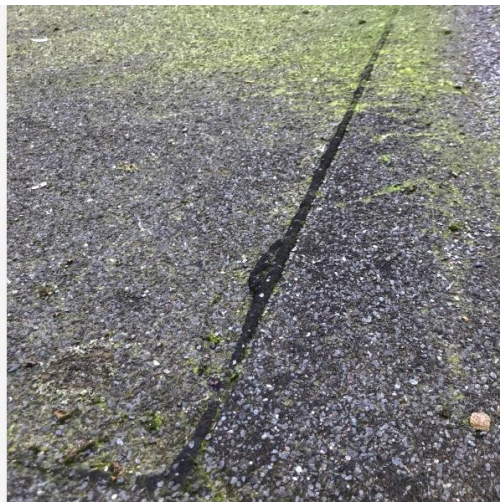
## Fiche 4: Roofing garage

Geen asbest

| # | Type | Referentie | Resultaat |
|---|---|---|---|
| 4.1 | Puntmonster | 003 | Geen asbest |

| Beschrijving | Roofing garage |
| Bindmiddel van materiaal | Bitumen (roofing, teer, asfalt) |

| Gebondenheid op basis van bindmiddel | Hecht |
| Hoeveelheid (oppervlakte - aantal) | <ul style="list-style-type: none"> <li>• 15,00 m<sup>2</sup> - 1 stuk</li> </ul> |
