# Asbestinventarisatetest

Krokuslaan 24, 1880 Kapelle-op-den-Bos

Attestnummer : 20231120-000076.001

**Niet-asbestveilig**

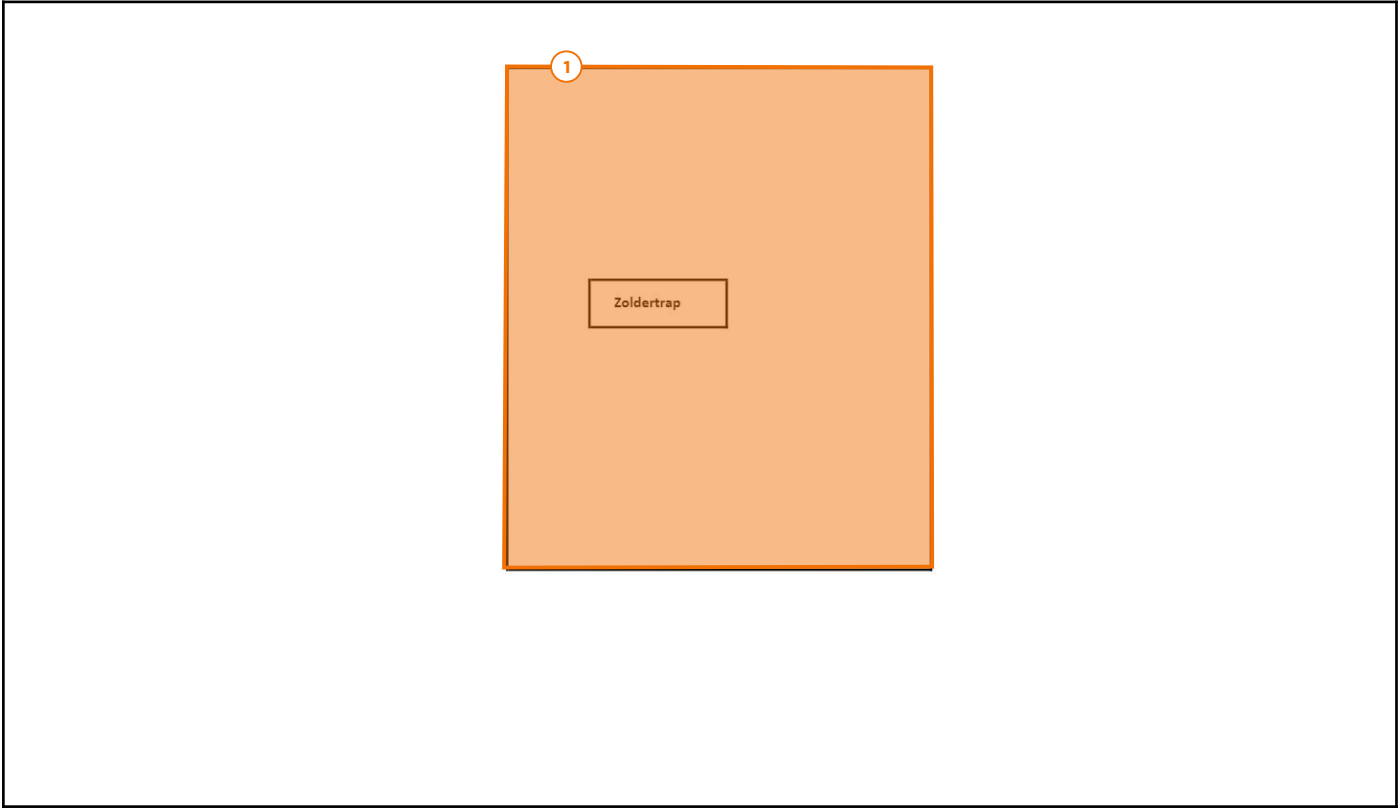
# Plan 1.3: Zolder / Dak

| Beschrijving | Type | Actie |
|---|---|---|
| 1. Dakleien | Asbestmateriaal | Verwijderen |

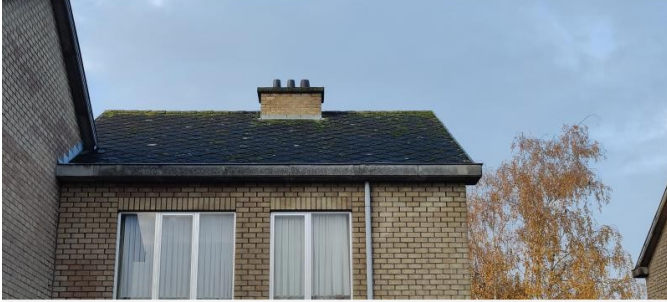
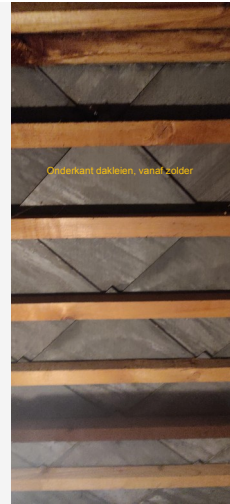
| Eindbeoordeling materiaalarisico | Verhoogd materiaalarisico en/of verhoogde kans op vezelvrijgave |

| Asbestsoort (vezeltype) | Crocidoliet aanwezig |
| Toestand van het materiaal | Licht beschadigd, licht verweerd. Intact materiaal type Pical – asbestboard of categorie III 'gebondenheid' |

| Beschrijving | Dakleien |

| <b>Opmerking</b> | Er is geen onderdak aanwezig. Leien grenzen derhalve aan binnenlucht, op de zolder die enkel toegankelijk is via een uitschuiftrap. |

Verwijderen

- Zorg voor een veilig beheer. Vermijd het beschadigen van het asbestmateriaal. Controleer de toestand jaarlijks op wijzigingen.

- Eenvoudige handelingen: enkel door erkend asbestverwijderaar  
Betreft volledige oppervlakte van het dak. Bij eventuele verwijdering moet extra op veiligheid gelet worden in verband met hoogte.

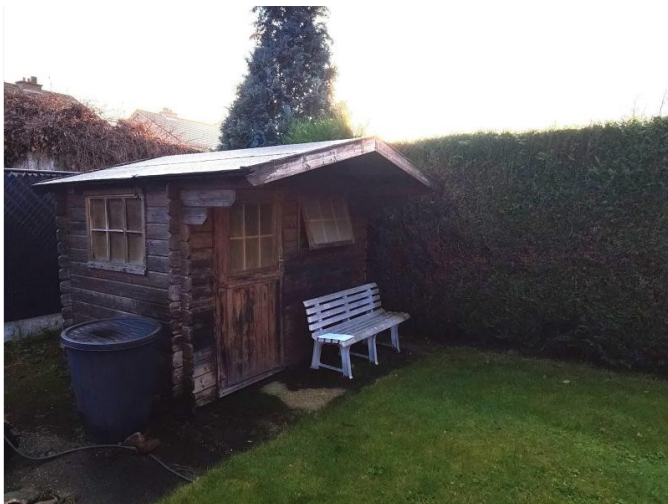
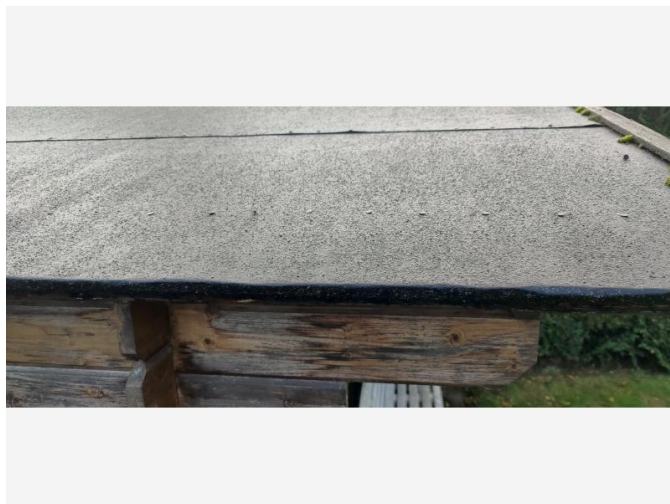
| Eindbeoordeling materiaalrisico | Laag materiaalrisico en/of verlaagde kans op vezelvrijgave |

| Asbestsoort (vezeltype) | Crocidoliet aanwezig |
| Toestand van het materiaal | Licht beschadigd, licht verweerd. Intact materiaal type Pical – asbestboard of categorie III 'gebondenheid' |

| Beschrijving | Roofing |

| <b>Opmerking</b> | Roofing ligt zowel op plat dak van garage/veranda als op tuinhuisje. |

Zorgvuldig beheren

- Zorg voor een veilig beheer. Vermijd het beschadigen van het asbestmateriaal. Controleer de toestand jaarlijks op wijzigingen.

- Eenvoudige handelingen: mag via doe-het-zelf of door werknemer(s) met opleidingsattest eenvoudige handelingen  
Beperkte hoeveelheid materiaal; hecht gebonden.

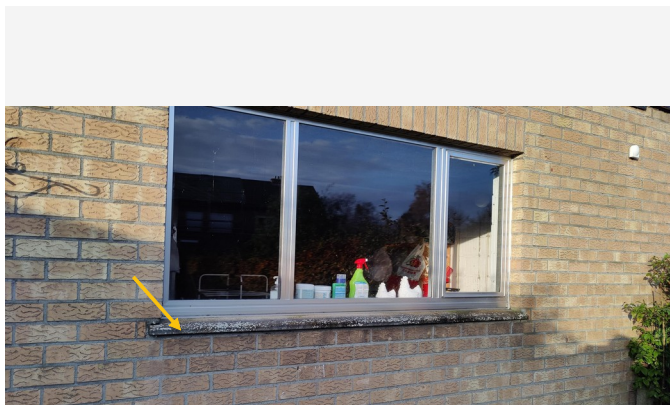
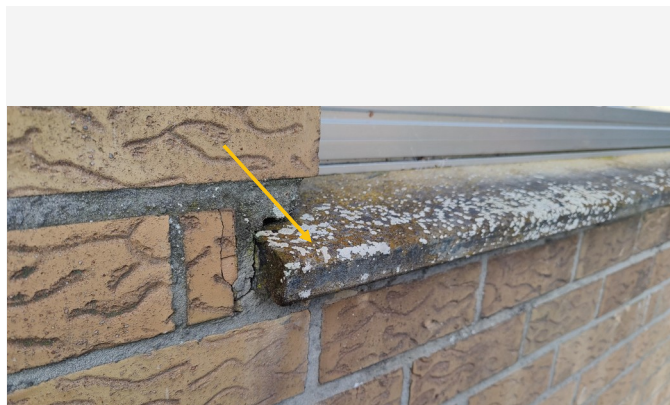
| Eindbeoordeling materiaalarisico | Laag materiaalarisico en/of verlaagde kans op vezelvrijgave |

| Asbestsoort (vezeltype) | Alleen chrysotiel |
| Toestand van het materiaal | Licht beschadigd, licht verweerd. Intact materiaal type Pical – asbestboard of categorie III 'gebondenheid' |

| Beschrijving | Massal Vensterbanken |

| <b>Opmerking</b> | Alle buitenvensterbanken zijn van het type Massal. Vaststelling door expertise, maar ook door informatie van eigenaar. |

Zorgvuldig beheeren

- Zorg voor een veilig beheer. Vermijd het beschadigen van het asbestmateriaal. Controleer de toestand jaarlijks op wijzigingen.

- Eenvoudige handelingen: enkel door erkend asbestverwijderaar  
Risico op breuk tijdens verwijdering gezien de vensterbanken zitten ingemetseld. Verwijderen in één stuk is niet voor de hand liggend.

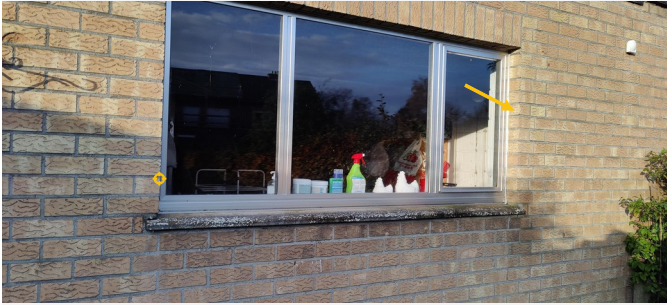
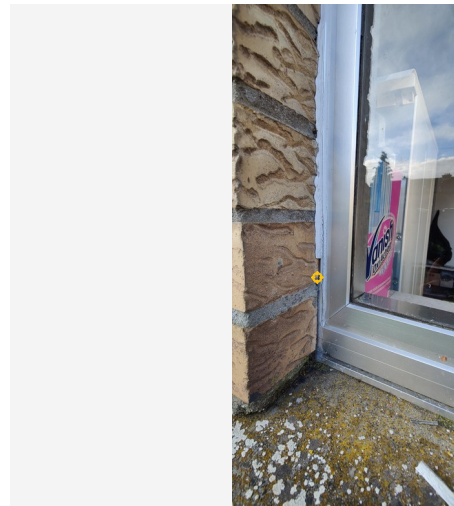
De mastiek is volledig uitgehard en lichtjes gekrompen, waardoor op enkele plaatsen kleine stukjes (niet als gruis of stof; eerder in stukjes van enkele cm groot) loskomen. Bij verwijderen van deze stukjes, of bij het loshalen van de mastiek is het mogelijk dat vezels vrijkomen. Gezien de beperkte hoeveelheid van het materiaal en het feit dat de toepassing zich aan de buitenzijde bevindt, zal dit echter niet voor beduidend hogere blootstelling leiden.

| Eindbeoordeling materiaalrisico | Laag materiaalrisico en/of verlaagde kans op vezelvrijgave |

| Asbestsoort (vezeltype) | Alleen chrysotiel |

| # | Type | Referentie | Resultaat |
|---|---|---|---|
| 4.1 | Puntmonster | MM01 | Chrysotiel |

| <b>Opmerking</b> | Ramen op benedenverdieping zijn al vervangen door PVC ramen met siliconenafdichting. Ramen op bovenverdieping en ramen aan veranda en garage zijn nog origineel uit 1978. |

Zorgvuldig beheren

- Zorg voor een veilig beheer. Vermijd het beschadigen van het asbestmateriaal. Controleer de toestand jaarlijks op wijzigingen.

- Eenvoudige handelingen: mag via doe-het-zelf of door werknemer(s) met opleidingsattest eenvoudige handelingen  
Beperkte hoeveelheid. Bij verwijdering echter wel de nodige veiligheidsmaatregelen nemen, zeker ook voor het werken op hoogte. Best overlaten aan annemer die over de nodige opleidings-attesten beschikt.

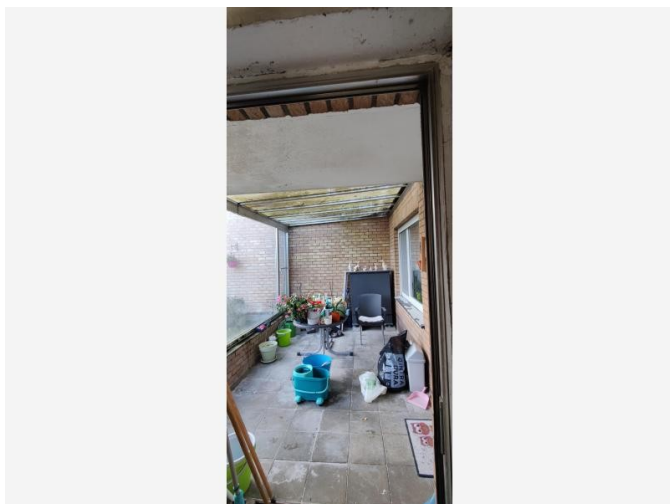
Het grootste deel van de vloeren op de benedenverdieping bestaan uit keramische tegels. Alleen hal en toilet zijn met tapijt bedekt.

In de veranda en de garage liggen betontegels.

Op de badkamer is de vloer voorzien van keramische tegels. Op de rest van de bovenverdieping zijn overal zeilvloeren aangebracht. Echter de onderlaag is op de slaapkamers een rubberachtige substantie en is dus niet asbest-verdacht. Op de gang van de eerste verdieping ligt ook een vloerzeil, hier echter met een jute-achtige onderlaag en dus ook niet asbest-verdacht.

Voor het vloerzeil in het tuinhuisje geldt ook dat de onderlaag rubberachtig is en dus ook niet verdacht.

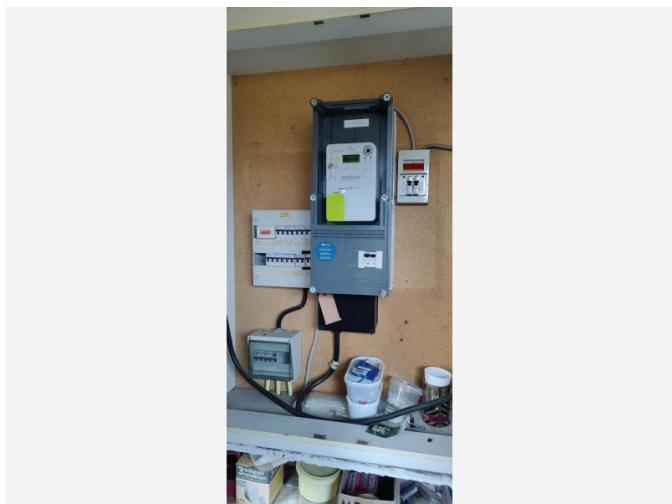
De electriciteitsmeter is recent vervangen door een digitale meter en bevat dus geen asbesthoudende materialen. Het aansluitkastje onder de meter is van een hard type kunststof. Echter geen bakeliet zoals men zou kunnen afleiden op basis van de foto alleen. Inspectie door kloppen op het materiaal duidt met zekerheid op een modernere kunststof.

De recent vervangen zekeringkast is ook van een modern type kunststof vervaardigd.

Ook de CV-ketel is van relatief recente datum. Doorvoerbuizen zijn vervaardigd uit aluminium/PVC en de afdichtingen zijn met PUR-schuim afgewerkt.

De afvoerbuizen van toilet en douche zijn ook recent vernieuwd en bestaan uit HDPE en PVC elementen. Ook hier zijn de afdichtingen met PUR-schuim afgewerkt. Foto's zijn bij de bijlagen toegevoegd. De buizen lopen gedeeltelijk naar een klein - volledig in beton en metselwerk uitgevoerd - keldertje vanwaar ze zijn aangesloten op de gemeentelijke riolering.

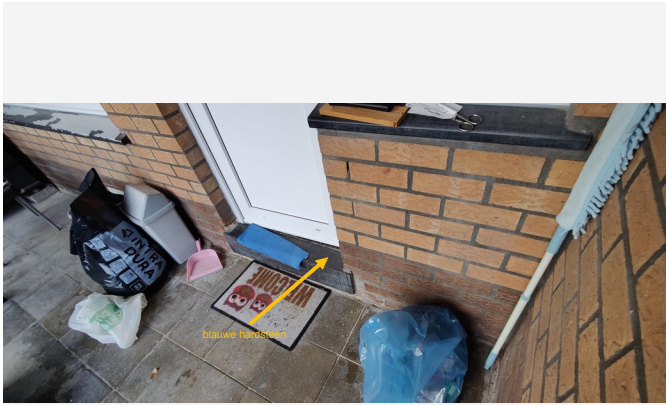
Alle buitendorpels zijn uitgevoerd in arduin (blauwe steen).

Alle binnenvensterbanken zijn uitgevoerd in marmer.

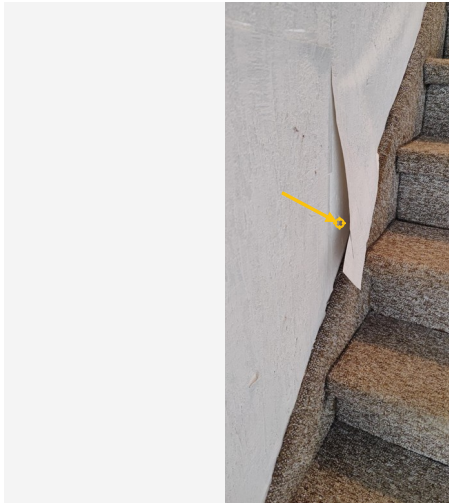
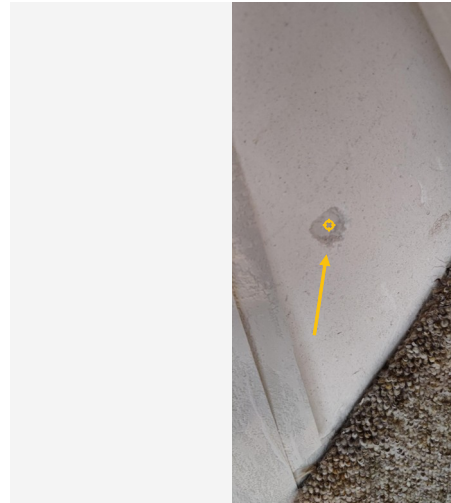
## Fiche 8: Muurpleister

Geen asbest

| # | Type | Referentie | Resultaat |
|---|---|---|---|
| 8.1 | Mengmonster | MM02 | Geen asbest |

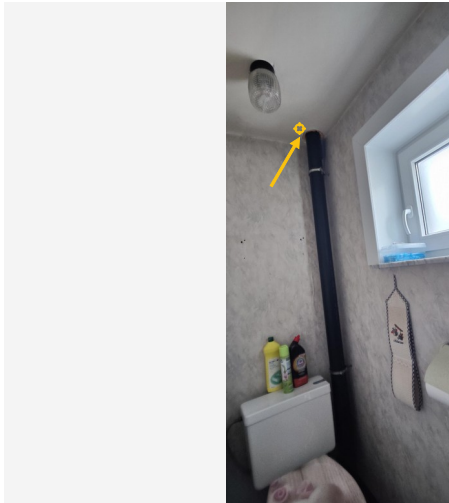
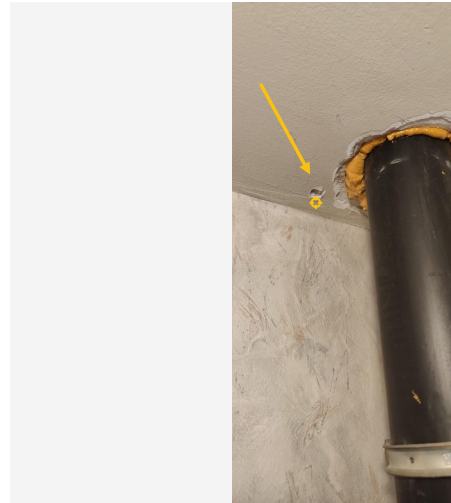
## Fiche 9: Plafondpleister

Geen asbest
