# Asbestinventarisatetest

Marktstraat 29, 8870 Izegem

Attestnummer : 20240216-000026.000

**Niet-asbestveilig**

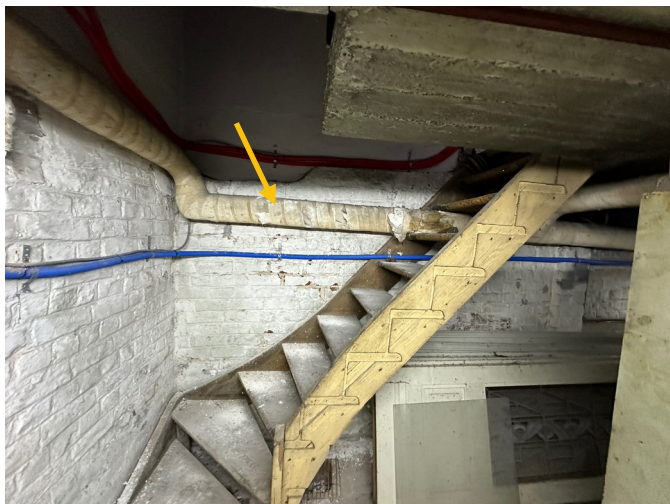
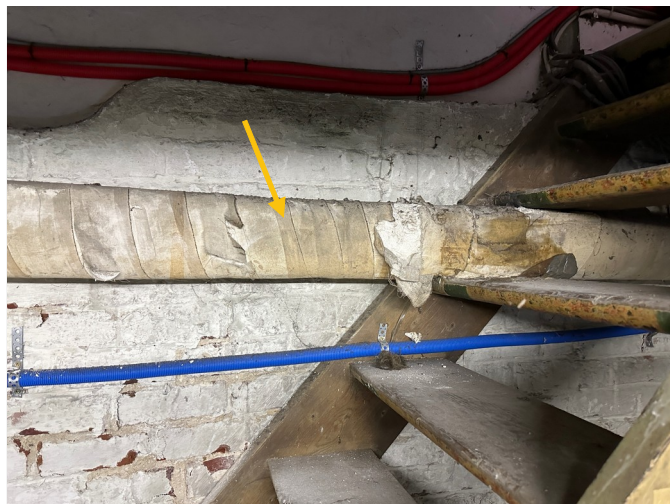
| Eindbeoordeling materiaalrisico | Hoog materiaalrisico en/of hoge kans op vezelvrijgave |

| Gebondenheid | Categorie 2: niet-hechtgebonden met matrix |
| Asbestsoort (vezeltype) | Amfibool aanwezig, uitgezonderd crocidoliet |
| Asbestconcentratie | Hoog ( $\geq 50\%$ ) |
| Afschermingsgraad van het gehele materiaal | Geheel of deels (ook) vrij aan de binnenlucht |
| Toestand van het materiaal | Matig beschadigd, matig verweerd |

| # | Type | Referentie | Resultaat |
|---|---|---|---|
| 1.1 | Mengmonster | MM03 | Amosiet |
| 1.2 | Mengmonster | MM04 | Amosiet |

| Beschrijving | Leidingisolatie kelder |
| Asbestmateriaal | In-situ afwerkingslagen - Thermische isolatie |

**Dringend verwijderen**

- Verwijder dit asbestmateriaal zo snel mogelijk. Volg de toestand goed op.

- Hermetische zone (erkend asbestverwijderaar)  
Leidingisolatie wordt beschouwd als een niet-hechtgebonden asbesttoepassing. Voor de verwijdering van leidingisolatie voorziet de wet een verplichting om deze asbestverdachte toepassing te laten verwijderen door een erkend asbestverwijderaar. Niet-hechtgebonden toepassingen zijn gevaarlijker dan hechtgebonden asbesttoepassingen omdat de asbestvezels losser zitten en zich makkelijker en sneller in de lucht verspreiden. Ook kan men de drager (lijm of papier) niet zonder schade verwijderen. Asbestvezels zijn erg klein en gevaarlijk bij langdurige blootstelling.

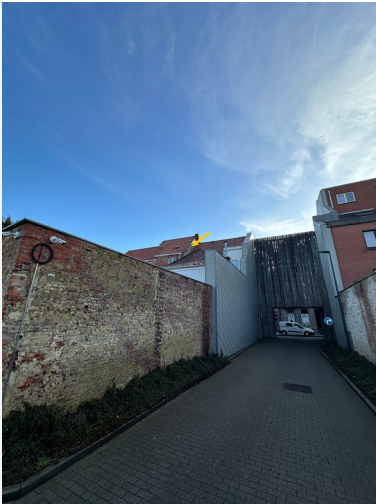
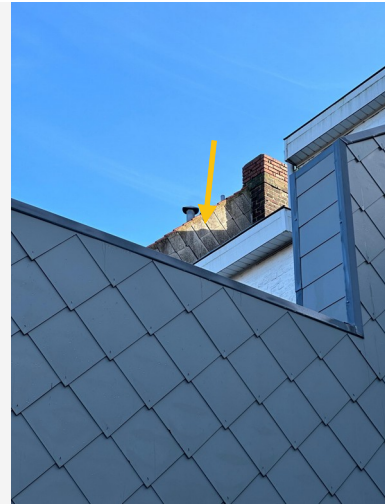
| Eindbeoordeling materiaalrisico | Verhoogd materiaalrisico en/of verhoogde kans op vezelvrijgave |

| Gebondenheid | Categorie 1: hechtgebonden in oorsprong |
| Asbestsoort (vezeltype) | Crocidoliet aanwezig |
| Asbestconcentratie | Laag (< 50%) |
| Afschermingsgraad van het gehele materiaal | Geheel of deels vrij aan de buitenlucht |
| Toestand van het materiaal | Matig beschadigd, matig verweerd |

| Beschrijving | Leien zijgevel |

| <b>Asbestmateriaal</b> | Dak- en gevelbekleding - Lei, shingle |

Verwijderen

- Verwijder dit asbestmateriaal zo snel mogelijk. Volg de toestand goed op.

- Eenvoudige handelingen: mag via doe-het-zelf of door werknemer(s) met opleidingsattest eenvoudige handelingen  
Voor toepassingen in asbestcement voorziet de wet geen verplichting om deze asbestverdachte toepassing te laten verwijderen door een firma met een opleidingsattest 'eenvoudige handelingen'. U mag in principe, ongeacht eventuele bestaande beschadigingen of vrije asbestvezels, deze asbestverdachte toepassing zelf verwijderen en afvoeren naar een kringlooppark.

- 1) Nat maken (water) of fixeren (fixeermiddel) van het materiaal;
- 2) Gebruikmaken van PE-folie en zakken om loskomende deeltjes en afval op te vangen en te verpakken;
- 3) Het materiaal niet gooien, niet breken en niet slijpen/schuren;

- 4) Het materiaal in 1 geheel losmaken en verwijderen;
- 5) Het materiaal opslaan in gesloten verpakking;
- 6) Bij de werkzaamheden mogen geen minderjarigen of derden aanwezig zijn;
- 7) Alle aanwezigen dragen PBM (persoonlijke beschermingsmiddelen: een stofmasker type FFP3- mondmasker of gelijkwaardig masker, een wegwerpovertrek en wegwerphandschoenen en afspoelbaar schoeisel);
- 8) Natte doeken gebruiken om eventuele resten en stof weg te nemen.

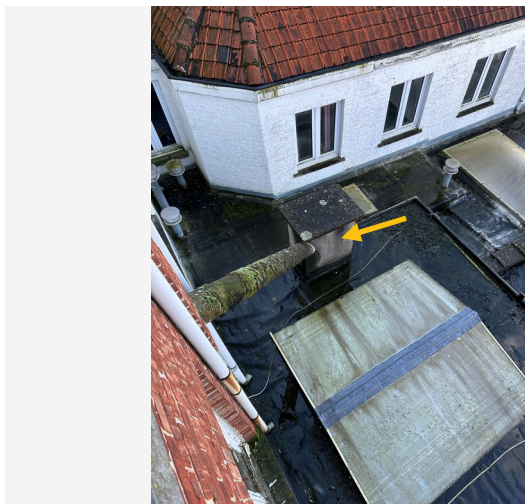
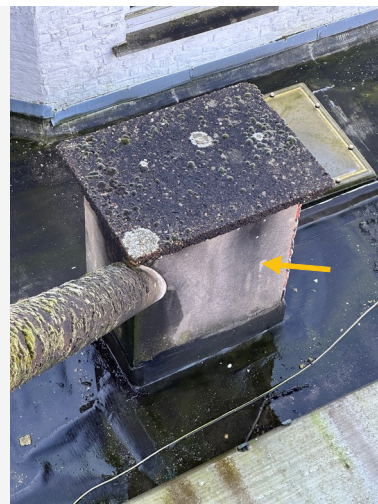
| Eindbeoordeling materiaalrisico | Verhoogd materiaalrisico en/of verhoogde kans op vezelvrijgave |

| Gebondenheid | Categorie 1: hechtgebonden in oorsprong |
| Asbestsoort (vezeltype) | Crocidoliet aanwezig |
| Asbestconcentratie | Laag (< 50%) |
| Afschermingsgraad van het gehele materiaal | Geheel of deels vrij aan de buitenlucht |
| Toestand van het materiaal | Matig beschadigd, matig verweerd |

| Beschrijving | Beplating opbouw plat dak achteraan |

| Asbestmateriaal | Dak- en gevelbekleding - Plaat |

Verwijderen

- Verwijder dit asbestmateriaal zo snel mogelijk. Volg de toestand goed op.

- Eenvoudige handelingen: mag via doe-het-zelf of door werknemer(s) met opleidingsattest eenvoudige handelingen  
Voor toepassingen in asbestcement voorziet de wet geen verplichting om deze asbestverdachte toepassing te laten verwijderen door een firma met een opleidingsattest 'eenvoudige handelingen'. U mag in principe, ongeacht eventuele bestaande beschadigingen of vrije asbestvezels, deze asbestverdachte toepassing zelf verwijderen en afvoeren naar een kringlooppark.

- 1) Nat maken (water) of fixeren (fixeermiddel) van het materiaal;
- 2) Gebruikmaken van PE-folie en zakken om loskomende deeltjes en afval op te vangen en te verpakken;
- 3) Het materiaal niet gooien, niet breken en niet slijpen/schuren;

- 4) Het materiaal in 1 geheel losmaken en verwijderen;
- 5) Het materiaal opslaan in gesloten verpakking;
- 6) Bij de werkzaamheden mogen geen minderjarigen of derden aanwezig zijn;
- 7) Alle aanwezigen dragen PBM (persoonlijke beschermingsmiddelen: een stofmasker type FFP3- mondmasker of gelijkwaardig masker, een wegwerpovertrek en wegwerphandschoenen en afspoelbaar schoeisel);
- 8) Natte doeken gebruiken om eventuele resten en stof weg te nemen.

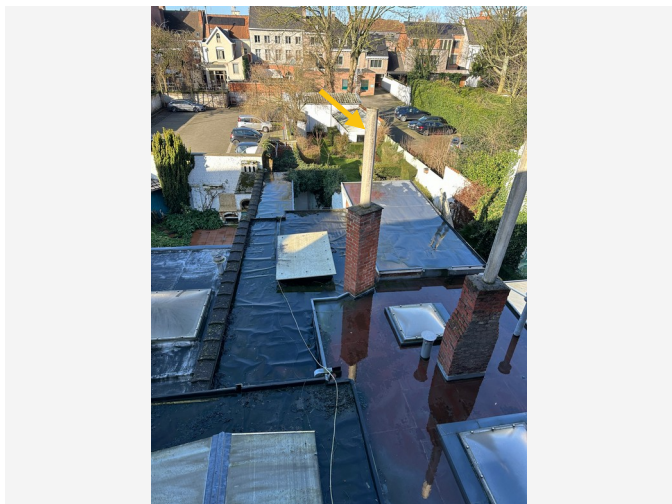
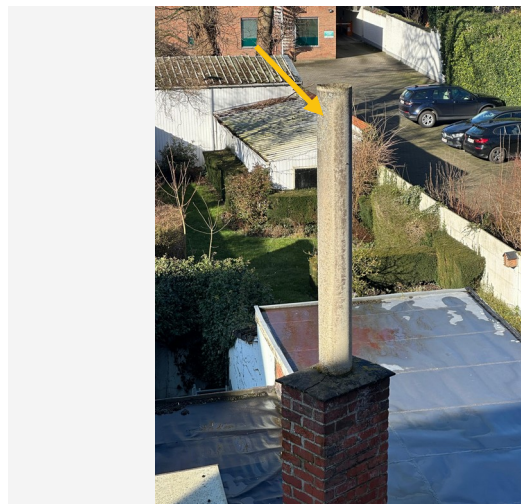
| Eindbeoordeling materiaalrisico | Verhoogd materiaalrisico en/of verhoogde kans op vezelvrijgave |

| Gebondenheid | Categorie 1: hechtgebonden in oorsprong |
| Asbestsoort (vezeltype) | Crocidoliet aanwezig |
| Asbestconcentratie | Laag (< 50%) |
| Afschermingsgraad van het gehele materiaal | Geheel of deels vrij aan de buitenlucht |
| Toestand van het materiaal | Matig beschadigd, matig verweerd |

| Beschrijving | Rookgaskanaal |

| Asbestmateriaal | Rookgaskanaal |

Verwijderen

- Verwijder dit asbestmateriaal zo snel mogelijk. Volg de toestand goed op.

- Eenvoudige handelingen: mag via doe-het-zelf of door werknemer(s) met opleidingsattest eenvoudige handelingen  
Voor toepassingen in asbestcement voorziet de wet geen verplichting om deze asbestverdachte toepassing te laten verwijderen door een firma met een opleidingsattest 'eenvoudige handelingen'. U mag in principe, ongeacht eventuele bestaande beschadigingen of vrije asbestvezels, deze asbestverdachte toepassing zelf verwijderen en afvoeren naar een kringlooppark.

- 1) Nat maken (water) of fixeren (fixeermiddel) van het materiaal;
- 2) Gebruikmaken van PE-folie en zakken om loskomende deeltjes en afval op te vangen en te verpakken;
- 3) Het materiaal niet gooien, niet breken en niet slijpen/schuren;

- 4) Het materiaal in 1 geheel losmaken en verwijderen;
- 5) Het materiaal opslaan in gesloten verpakking;
- 6) Bij de werkzaamheden mogen geen minderjarigen of derden aanwezig zijn;
- 7) Alle aanwezigen dragen PBM (persoonlijke beschermingsmiddelen: een stofmasker type FFP3- mondmasker of gelijkwaardig masker, een wegwerpovertrek en wegwerphandschoenen en afspoelbaar schoeisel);
- 8) Natte doeken gebruiken om eventuele resten en stof weg te nemen.

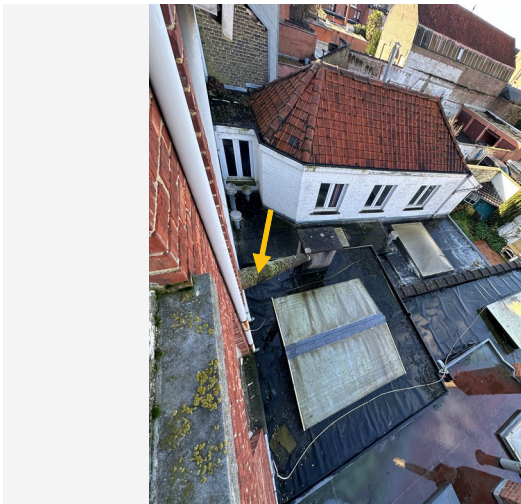
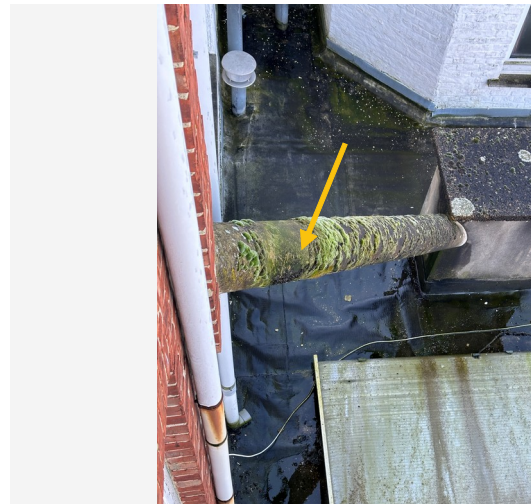
| Eindbeoordeling materiaalrisico | Verhoogd materiaalrisico en/of verhoogde kans op vezelvrijgave |

| Gebondenheid | Categorie 1: hechtgebonden in oorsprong |
| Asbestsoort (vezeltype) | Crocidoliet aanwezig |
| Asbestconcentratie | Laag (< 50%) |

Verwijderen

- Verwijder dit asbestmateriaal zo snel mogelijk. Volg de toestand goed op.

- Eenvoudige handelingen: mag via doe-het-zelf of door werknemer(s) met opleidingsattest eenvoudige handelingen  
Voor toepassingen in asbestcement voorziet de wet geen verplichting om deze asbestverdachte toepassing te laten verwijderen door een firma met een opleidingsattest 'eenvoudige handelingen'. U mag in principe, ongeacht eventuele bestaande beschadigingen of vrije asbestvezels, deze asbestverdachte toepassing zelf verwijderen en afvoeren naar een kringlooppark.

- 1) Nat maken (water) of fixeren (fixeermiddel) van het materiaal;
- 2) Gebruikmaken van PE-folie en zakken om loskomende deeltjes en afval op te vangen en te verpakken;
- 3) Het materiaal niet gooien, niet breken en niet slijpen/schuren;

- 4) Het materiaal in 1 geheel losmaken en verwijderen;
- 5) Het materiaal opslaan in gesloten verpakking;
- 6) Bij de werkzaamheden mogen geen minderjarigen of derden aanwezig zijn;
- 7) Alle aanwezigen dragen PBM (persoonlijke beschermingsmiddelen: een stofmasker type FFP3- mondmasker of gelijkwaardig masker, een wegwerpovertrek en wegwerphandschoenen en afspoelbaar schoeisel);
- 8) Natte doeken gebruiken om eventuele resten en stof weg te nemen.

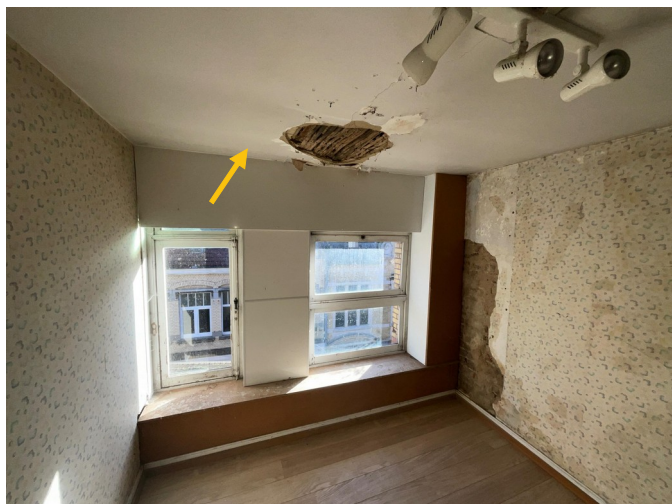
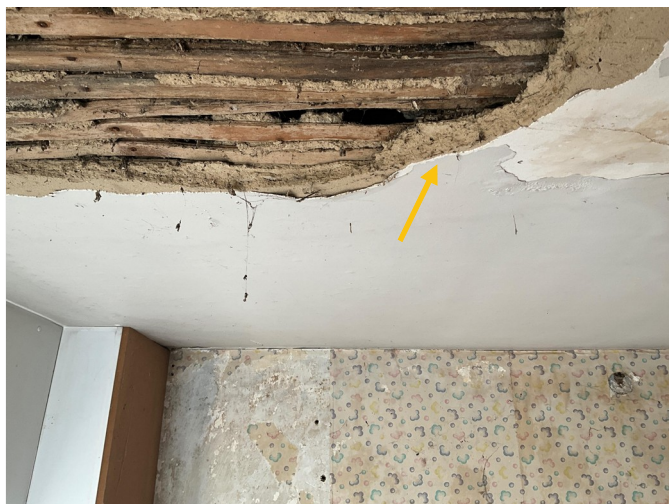
## Fiche 11: Pleister plafond

Geen asbest

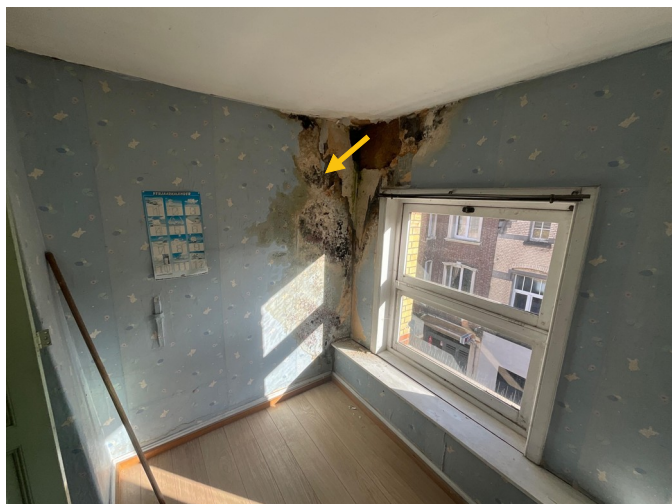
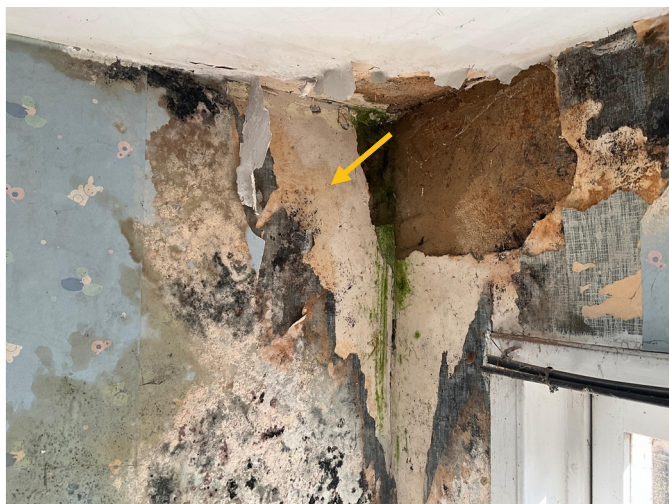
## Fiche 12: Pleister wand

Geen asbest
