# Asbestinventarisatetest

Veldstraat 71, 2340 Beerse

Attestnummer : 20240506-000377.000

Uitgegeven op : 06.05.2024

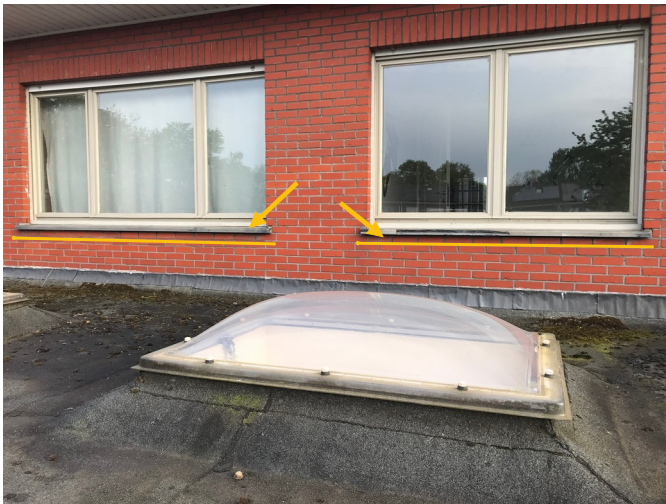
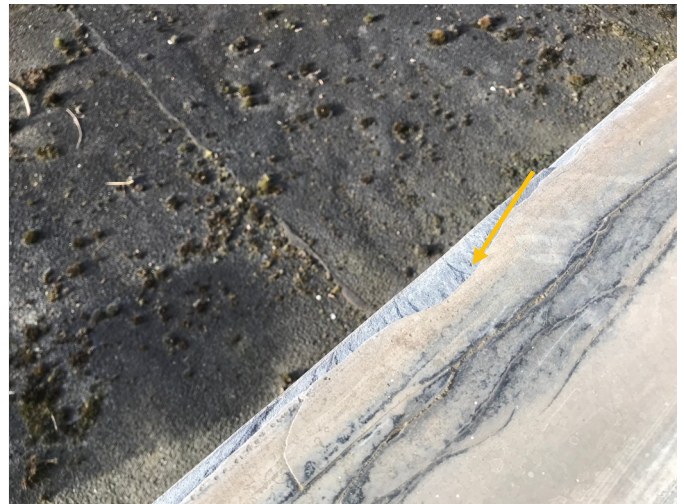
| Eindbeoordeling materiaalrisico | Verhoogd materiaalrisico en/of verhoogde kans op vezelvrijgave |

| Asbestsoort (vezeltype) | Crocidoliet aanwezig |
| Toestand van het materiaal | Matig beschadigd, matig verweerd |

| Beschrijving | Vensterbank asbestcement |

Verwijderen

- Verwijder dit asbestmateriaal zo snel mogelijk. Volg de toestand goed op.

- Eenvoudige handelingen: mag via doe-het-zelf of door werknemer(s) met opleidingsattest eenvoudige handelingen  
Hechtgebonden asbestmaterialen mag u zelf verwijderen als bij de verwijdering de toestand niet wijzigt. Dit is het geval wanneer u de asbesttoepassing kan demonteren met minimale beschadiging. Merkt u dat je deze toepassing niet kan verwijderen zonder breken, schakel dan zeker een aannemer met een opleidingsattest eenvoudige handelingen in. Gedemonteerd materiaal met asbest, moet u (laten) afvoeren als asbestafval. Voer het asbestafval af naar het recyclagepark, laat het ophalen door een geregistreerd inzamelaar of via uw aannemer.

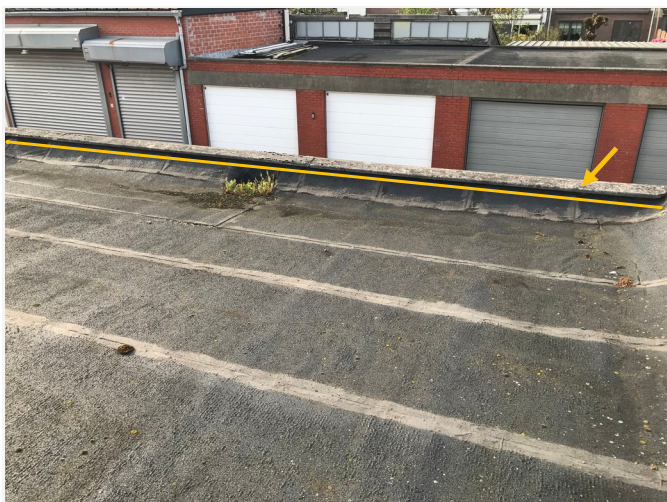
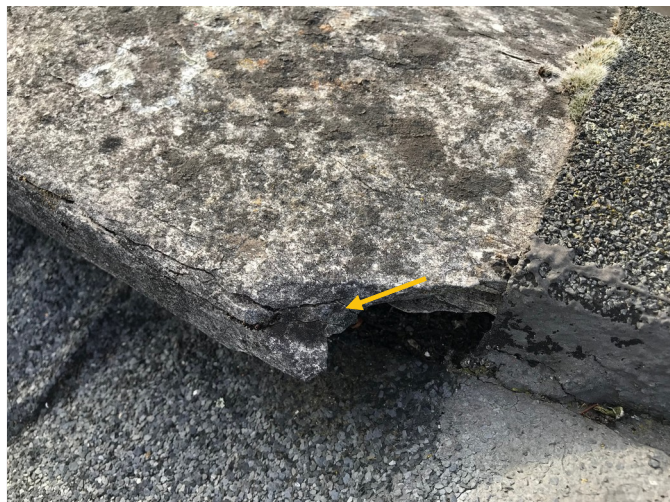
| Eindbeoordeling materiaalrisico | Verhoogd materiaalrisico en/of verhoogde kans op vezelvrijgave |

| Asbestsoort (vezeltype) | Crocidoliet aanwezig |
| Toestand van het materiaal | Matig beschadigd, matig verweerd |

| Beschrijving | Deksteen asbestcement (garage) |

Verwijderen

- Verwijder dit asbestmateriaal zo snel mogelijk. Volg de toestand goed op.

- Eenvoudige handelingen: mag via doe-het-zelf of door werknemer(s) met opleidingsattest eenvoudige handelingen  
Hechtgebonden asbestmaterialen mag u zelf verwijderen als bij de verwijdering de toestand niet wijzigt. Dit is het geval wanneer u de asbesttoepassing kan demonteren met minimale beschadiging. Merkt u dat je deze toepassing niet kan verwijderen zonder breken, schakel dan zeker een aannemer met een opleidingsattest eenvoudige handelingen in. Gedemonteerd materiaal met asbest, moet u (laten) afvoeren als asbestafval. Voer het asbestafval af naar het recyclagepark, laat het ophalen door een geregistreerd inzamelaar of via uw aannemer.

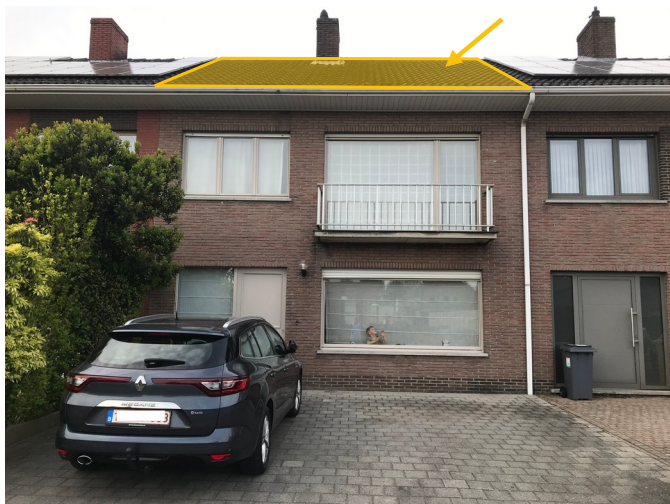
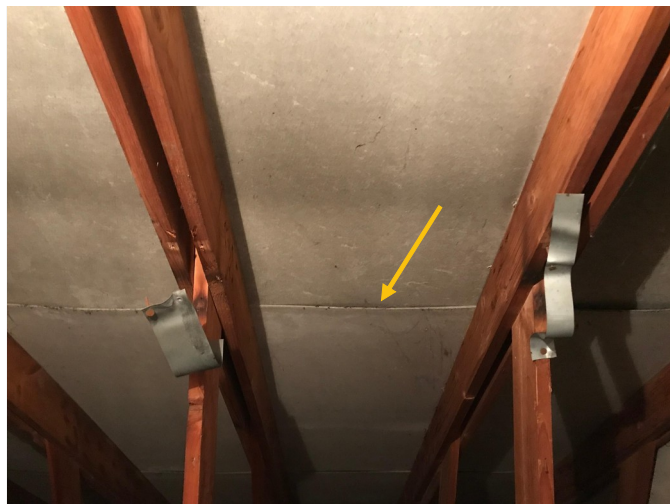
| Eindbeoordeling materiaalarisico | Zeer laag materiaalarisico en/of zeer lage kans op vezelvrijgave |

| Asbestsoort (vezeltype) | Crocidoliet aanwezig |
| Toestand van het materiaal | Licht beschadigd, licht verweerd. Intact materiaal type Pical – asbestboard of categorie III 'gebondenheid' |

| Beschrijving | Onderdak Menuiserieplaat |

Zorgvuldig beheren

- Zorg voor een veilig beheer en verwijder dit asbestmateriaal wanneer het bij werken eenvoudig bereikbaar wordt. Controleer de toestand jaarlijks op wijzigingen.

- Eenvoudige handelingen: mag via doe-het-zelf of door werknemer(s) met opleidingsattest eenvoudige handelingen  
Door de grote oppervlakte en bevestigingsmethode laat u deze panelen verwijderen door een aannemer met een opleidingsattest eenvoudige handelingen. Dat betekent dat zij kennis hebben over hoe ze materialen met asbest herkennen en veilig kunnen verwijderen.

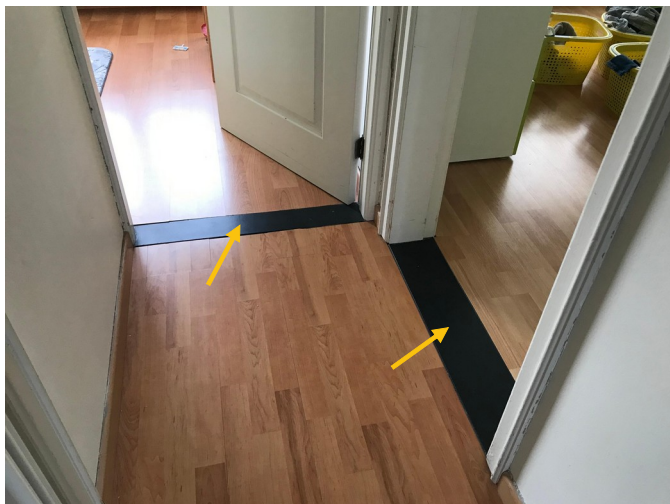
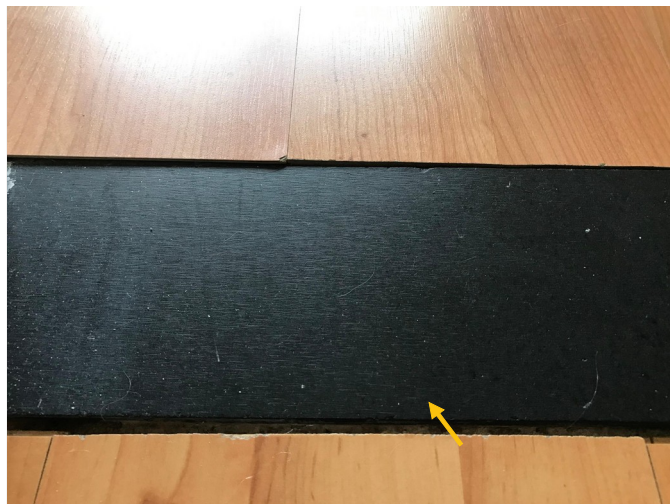
| Eindbeoordeling materiaalrisico | Laag materiaalrisico en/of verlaagde kans op vezelvrijgave |

| Asbestsoort (vezeltype) | Alleen chrysotiel |
| Toestand van het materiaal | Licht beschadigd, licht verweerd. Intact materiaal type Pical – asbestboard of categorie III 'gebondenheid' |

| Beschrijving | Deurdorpels massal |

Zorgvuldig beheren

- Zorg voor een veilig beheer. Vermijd het beschadigen van het asbestmateriaal. Controleer de toestand jaarlijks op wijzigingen.

- Eenvoudige handelingen: mag via doe-het-zelf of door werknemer(s) met opleidingsattest eenvoudige handelingen  
Hechtgebonden asbestmaterialen in goede staat mag u zelf verwijderen als bij de verwijdering de toestand niet wijzigt. Dit is het geval wanneer u de asbesttoepassing kan demonteren met minimale beschadiging. Merkt u dat je deze toepassing niet kan verwijderen zonder breken, schakel dan zeker een aannemer met een opleidingsattest eenvoudige handelingen in. Gedemonteerd materiaal met asbest, moet u (laten) afvoeren als asbestafval. Voer het asbestafval af naar het recyclagepark, laat het ophalen door een geregistreerd inzamelaar of via uw aannemer.

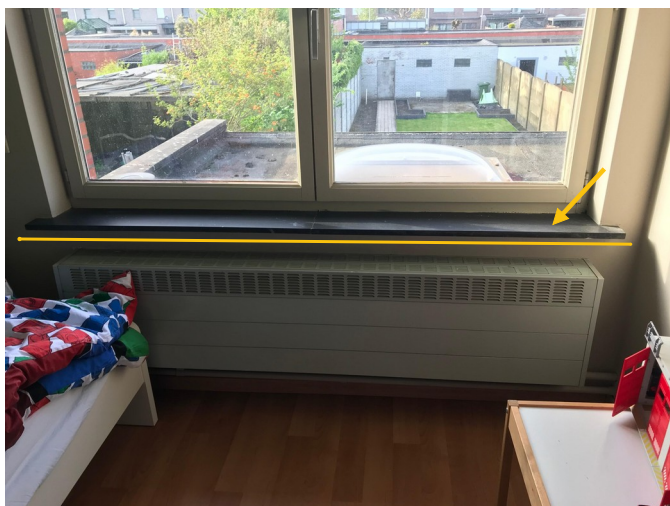
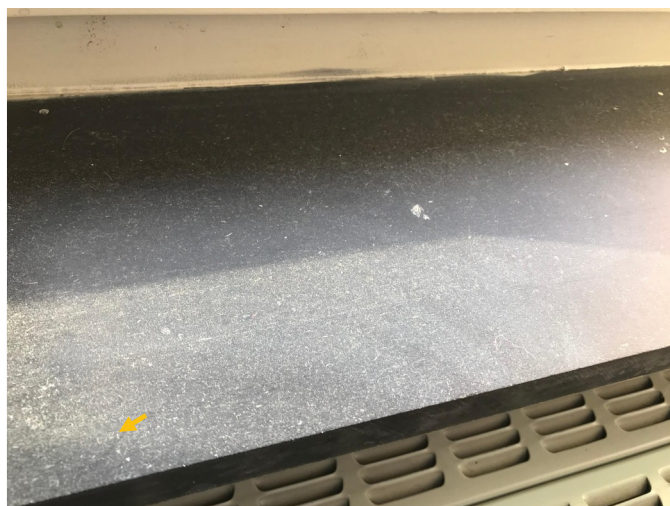
| Eindbeoordeling materiaalisico | Laag materiaalisico en/of verlaagde kans op vezelvrijgave |

| Asbestsoort (vezeltype) | Alleen chrysotiel |
| Toestand van het materiaal | Licht beschadigd, licht verweerd. Intact materiaal type Pical – asbestboard of categorie III 'gebondenheid' |

| Beschrijving | Vensterbank massal |

Zorgvuldig beheren

- Zorg voor een veilig beheer. Vermijd het beschadigen van het asbestmateriaal. Controleer de toestand jaarlijks op wijzigingen.

- Eenvoudige handelingen: mag via doe-het-zelf of door werknemer(s) met opleidingsattest eenvoudige handelingen  
Hechtgebonden asbestmaterialen in goede staat mag u zelf verwijderen als bij de verwijdering de toestand niet wijzigt. Dit is het geval wanneer u de asbesttoepassing kan demonteren met minimale beschadiging. Merkt u dat je deze toepassing niet kan verwijderen zonder breken, schakel dan zeker een aannemer met een opleidingsattest eenvoudige handelingen in. Gedemonteerd materiaal met asbest, moet u (laten) afvoeren als asbestafval. Voer het asbestafval af naar het recyclagepark, laat het ophalen door een geregistreerd inzamelaar of via uw aannemer.

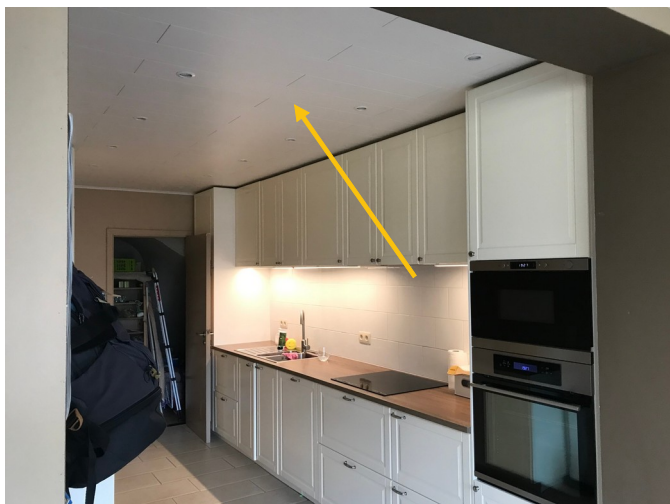
PVC/HOUT/gipsplaat is niet asbestverdacht. Deskundige kan geen uitspraak doen over achterliggende materialen. Destructief onderzoek is aangewezen bij renovatie of sloop om achterliggende lagen op asbest uit te sluiten.

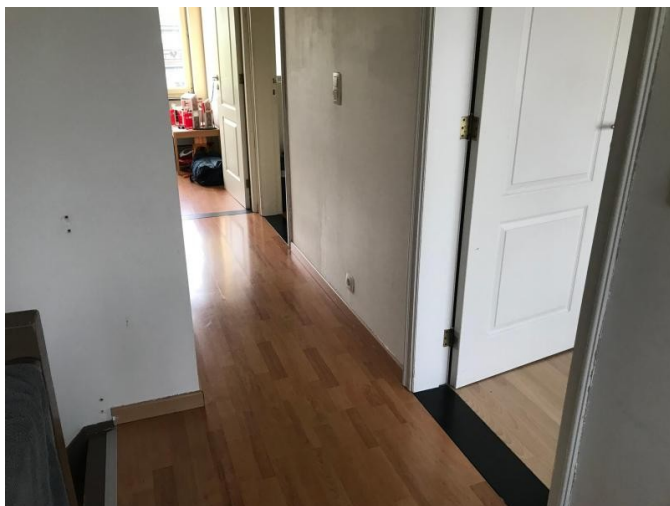
Laminaat is niet asbestverdacht, maar deskundige kan geen uitspraak doen over de onderliggende lagen zonder destructief onderzoek. Destructief onderzoek is aangewezen bij renovatie om achterliggende lagen op asbest uit te sluiten.

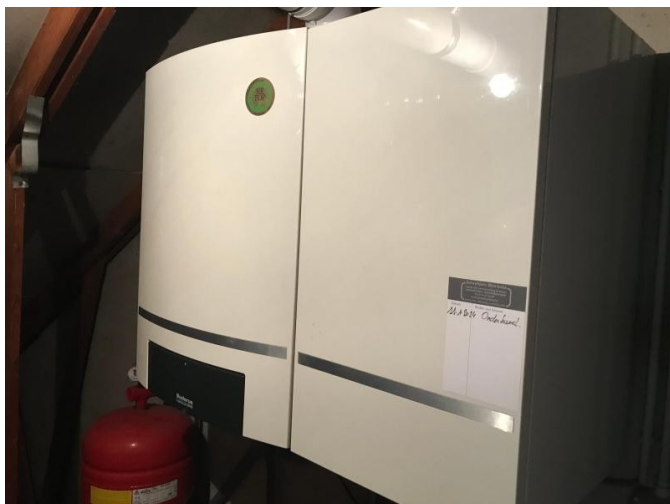
CV-ketel is van een recent bouwjaar en volgens de literatuur bevat deze geen asbest.

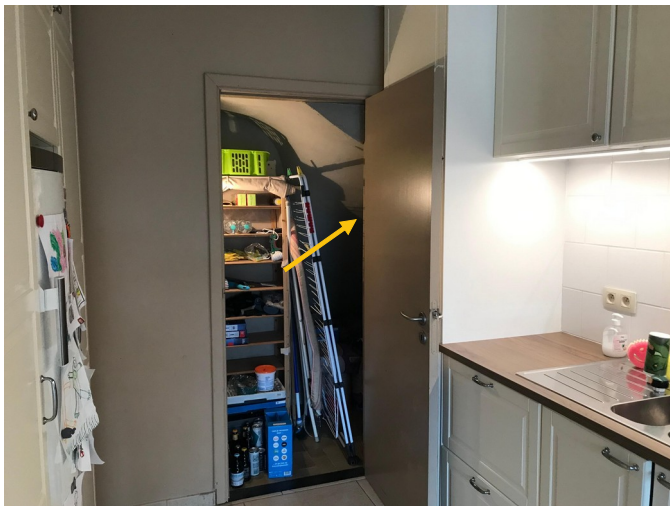
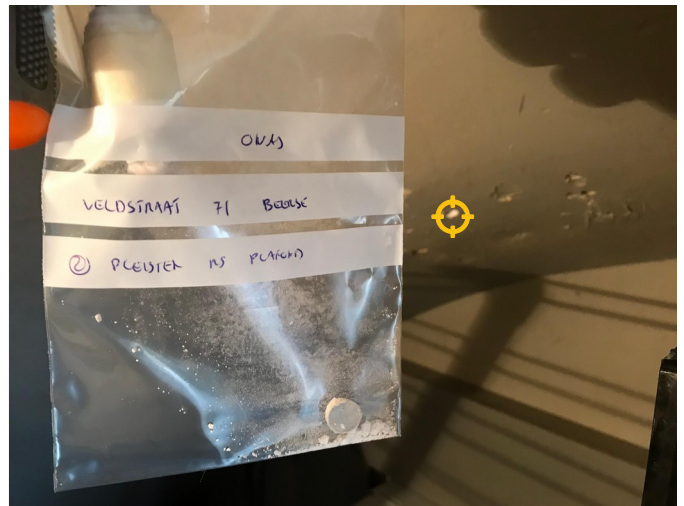
## Fiche 9: Pleister Plafond

Geen asbest

| # | Type | Referentie | Resultaat |
|---|---|---|---|
| 9.1 | Mengmonster | 2 | Geen asbest |

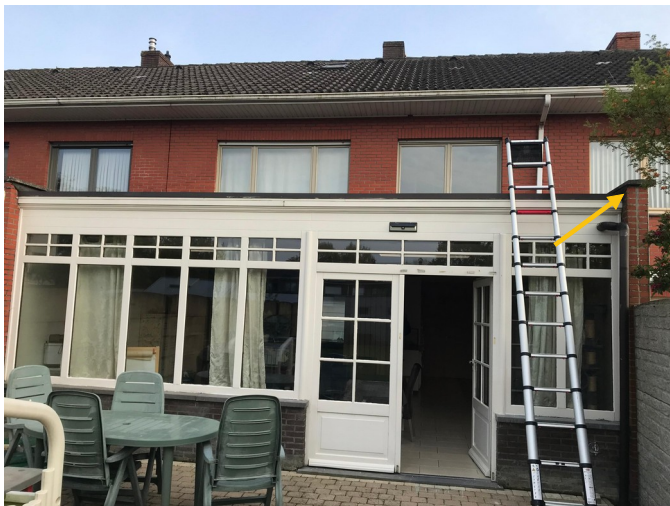
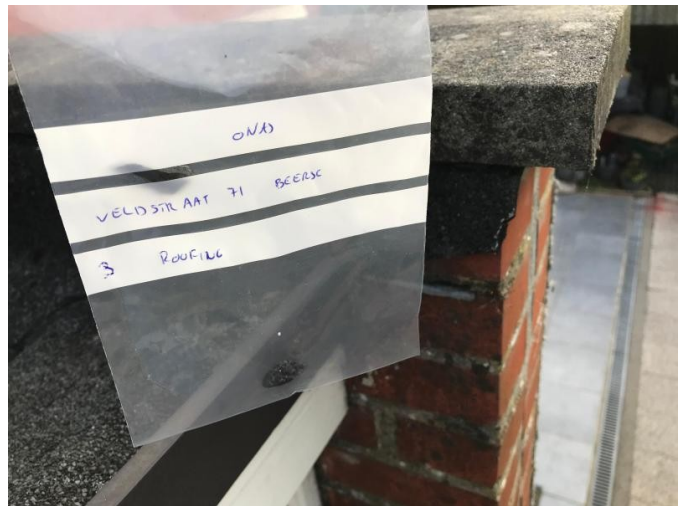
## Fiche 10: Roofing veranda en garage

Geen asbest

| Opmerking | Staalname werd uitgevoerd op de bovenste roofinglaag. Niet van onderliggende lagen. De onderliggende lagen kunnen mogelijks asbest bevatten. |

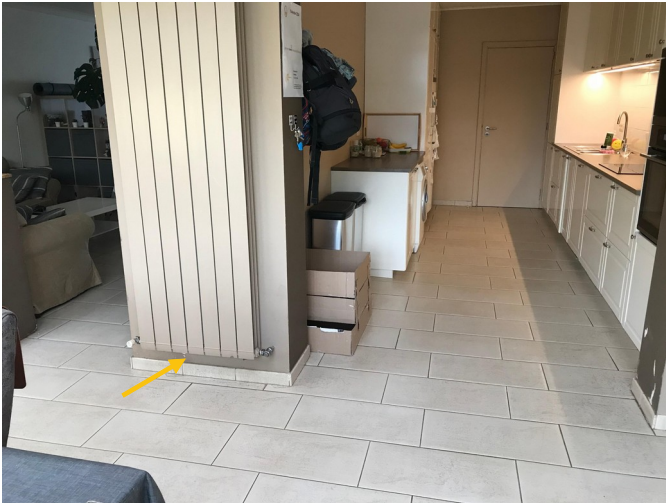
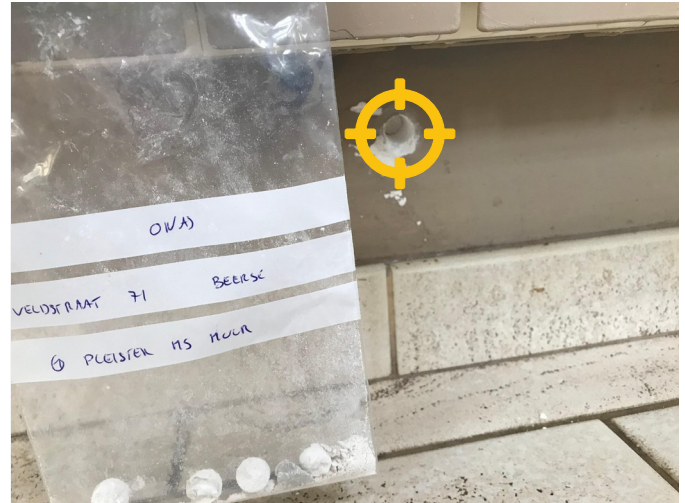
## Fiche 11: Pleister wanden

Geen asbest

| # | Type | Referentie | Resultaat |
|---|---|---|---|
| 11.1 | Mengmonster | 1 | Geen asbest |
