# Asbestinventarisatetest

Lavendelstraat 16, 8870 Izegem

Attestnummer : 20240428-000009.000

Uitgegeven op : 28.04.2024

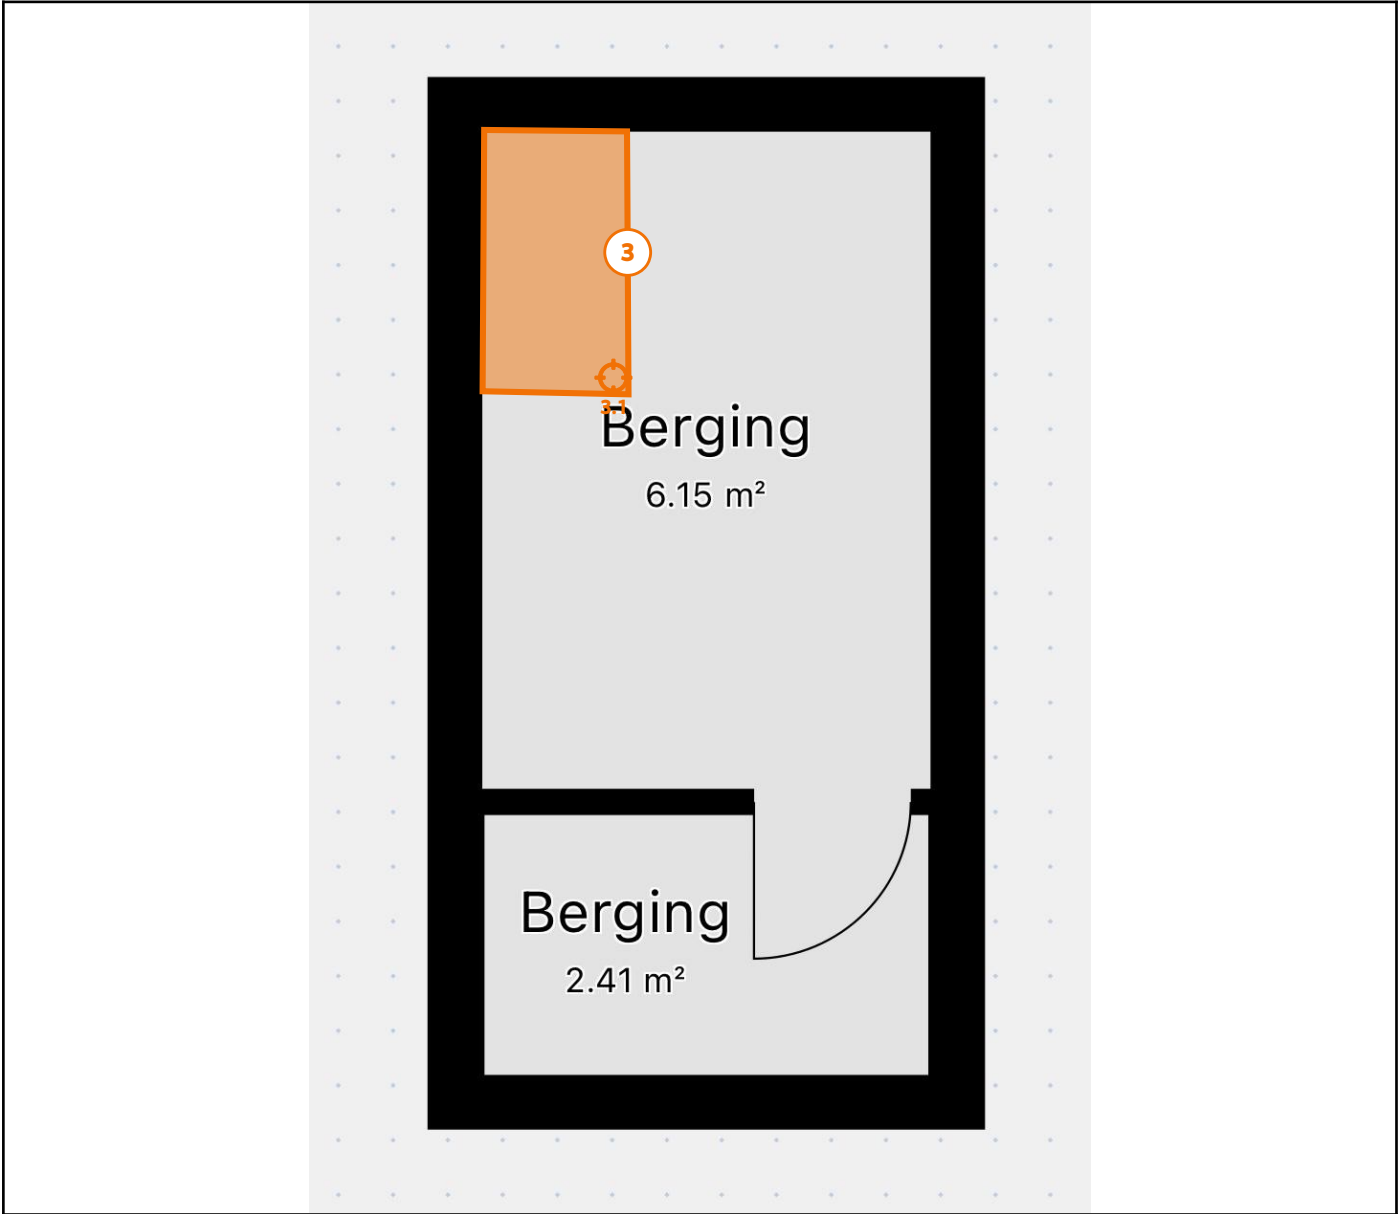
# Plan 1.1: Kelder

| Beschrijving | Type | Actie |
|---|---|---|
| 3. Vloerzeil kelder | Asbestmateriaal | Verwijderen |

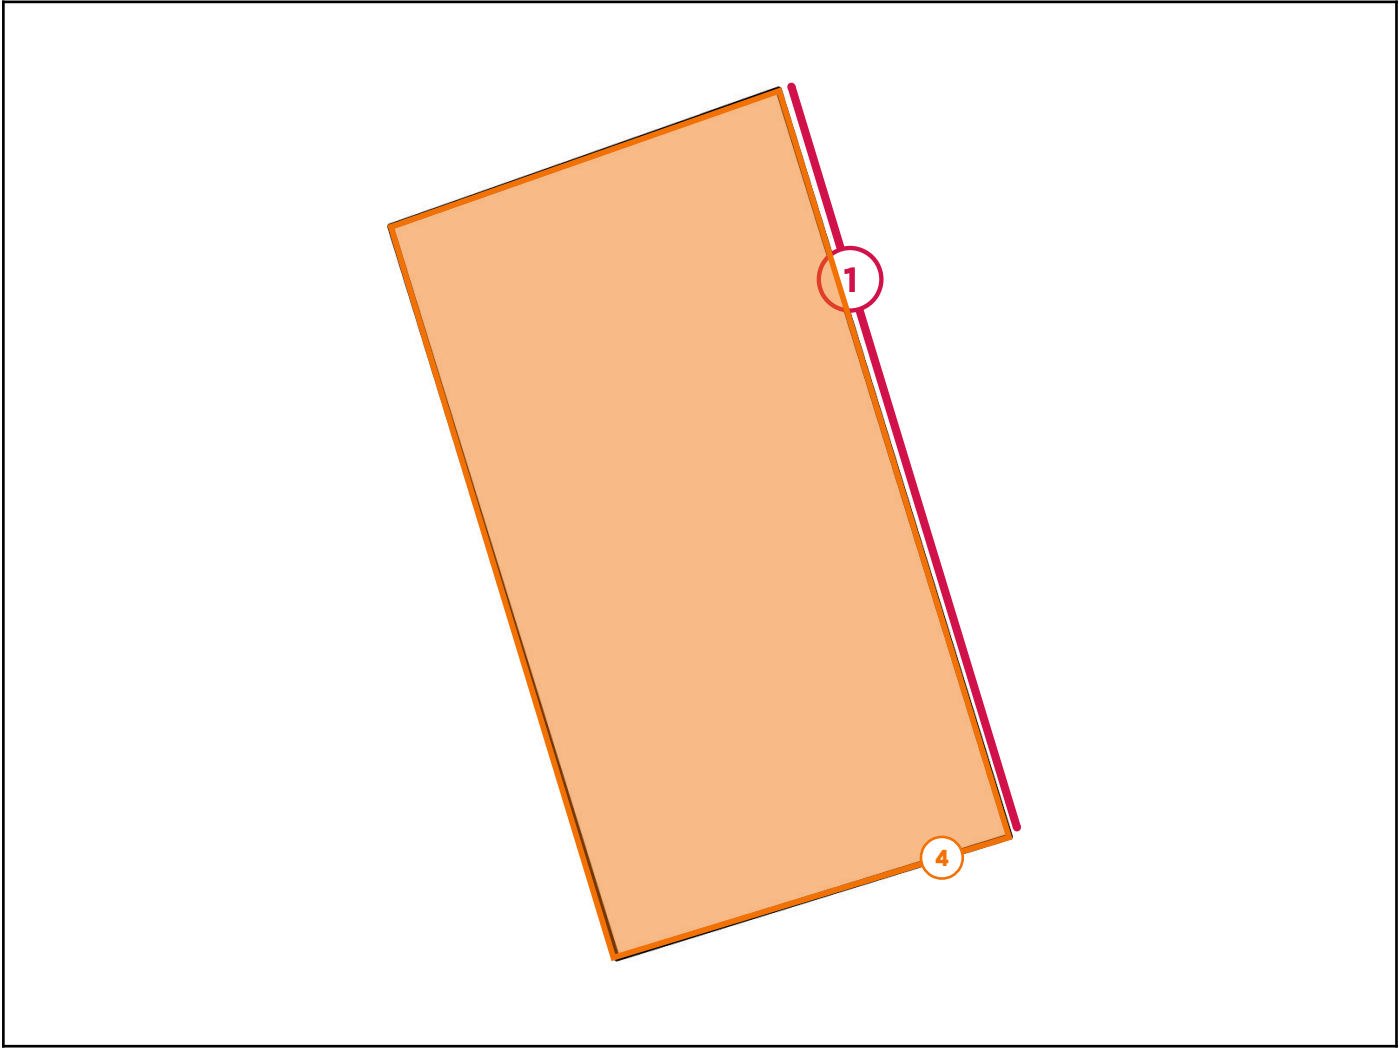
## Plan 2.2: Dak

| Beschrijving | Type | Actie |
|---|---|---|
| 1. Sediment dakgoot tuinhuis | Asbestmateriaal | Dringend verwijderen |
| 4. Golfplaten tuinhuis 1 | Asbestmateriaal | Verwijderen |

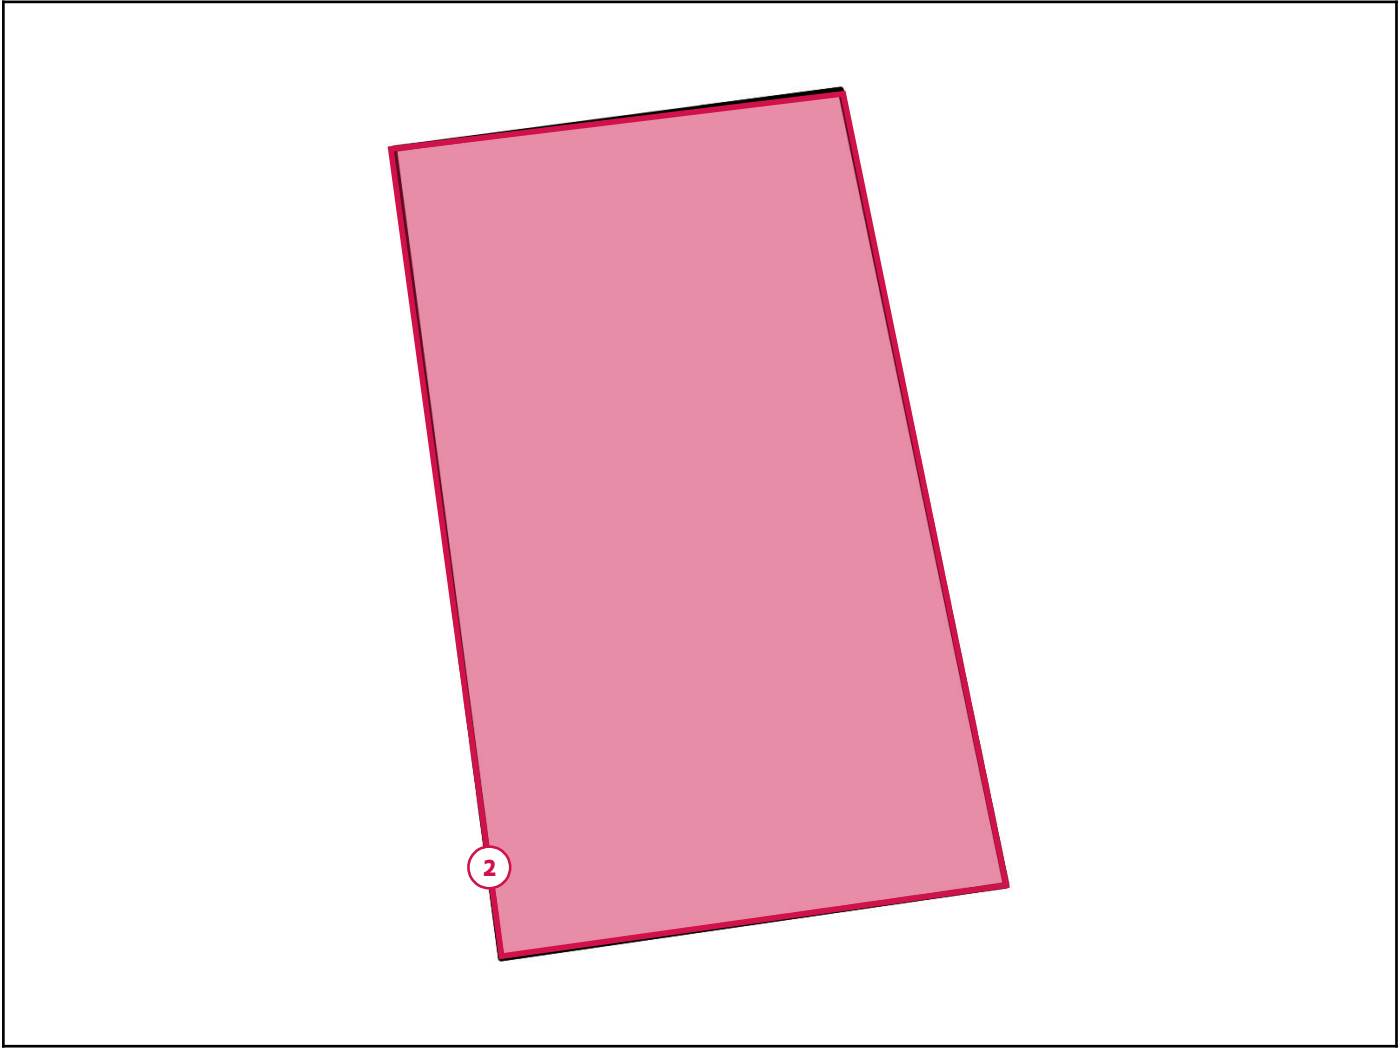
## Plan 3.2: Dak

| Beschrijving | Type | Actie |
|---|---|---|
| 2. Golfplaten tuinhuis 2 | Asbestmateriaal | Dringend verwijderen |

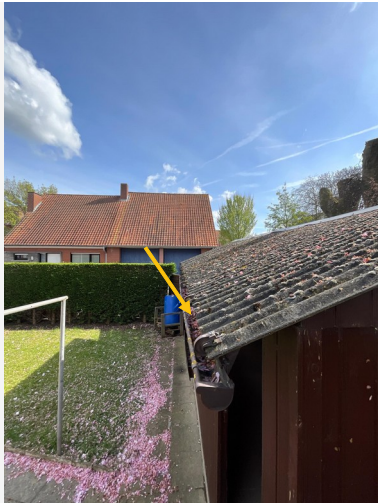
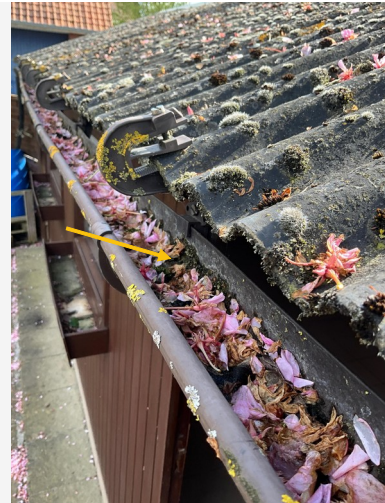
Het asbestmateriaal valt onder de mijlpaal van 2040.

**Dringend verwijderen**

| Beschrijving | Sediment dakgoot tuinhuis |
| Bron van de resten | Golfplaten als dakbedekking. |
| Gebondenheid resten | Niet hecht |
| Hoeveelheid (gewicht - aantal) | <ul style="list-style-type: none"> <li>• 3,00 kg - 1 stuk</li> </ul> |

- Verwijder het asbestafval.

- Eenvoudige handelingen: mag via doe-het-zelf of door werknemer(s) met opleidingsattest eenvoudige handelingen  
Voor sediment of ander asbestafval voorziet de wet geen verplichting om dit te laten verwijderen door een firma met een opleidingsattest 'eenvoudige handelingen'. U mag in principe, dit asbestafval zelf verwijderen en afvoeren naar een kringlooppark.

- 1) Gebruikmaken van PE-folie en zakken om loskomende deeltjes en afval op te vangen en te verpakken;
- 2) Het materiaal niet gooien, niet breken en niet slijpen/schuren;
- 3) Het materiaal in 1 geheel losmaken en verwijderen;

- 4) Het materiaal opslaan in gesloten verpakking;
- 5) Bij de werkzaamheden mogen geen minderjarigen of derden aanwezig zijn;
- 6) Alle aanwezigen dragen PBM (persoonlijke beschermingsmiddelen: een stofmasker type FFP3-mondmasker of gelijkwaardig masker, een wegwerpoverall en wegwerphandschoenen en afspoelbaar schoeisel).

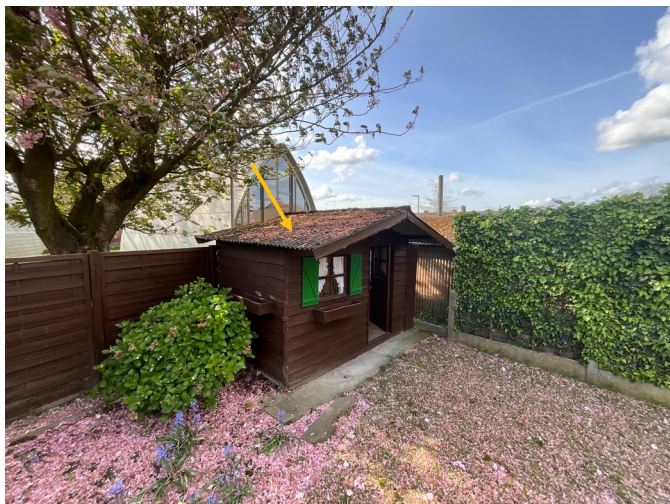
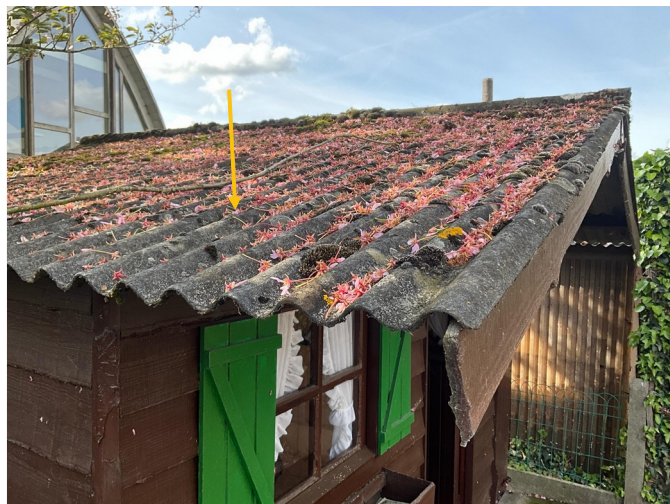
Het asbestmateriaal valt onder de mijlpaal van 2034.

**Dringend verwijderen**

| Eindbeoordeling materiaalrisico | Hoog materiaalrisico en/of hoge kans op vezelvrijgave |

| Asbestsoort (vezeltype) | Crocidoliet aanwezig |
| Toestand van het materiaal | Matig beschadigd, matig verweerd |

| Beschrijving | Golfplaten tuinhuis 2 |
| Hoeveelheid (oppervlakte - aantal) | • 10,00 m <sup>2</sup> - 1 stuk |

- Verwijder dit asbestmateriaal zo snel mogelijk. Volg de toestand goed op.

- Eenvoudige handelingen: mag via doe-het-zelf of door werknemer(s) met opleidingsattest eenvoudige handelingen  
Voor toepassingen in asbestcement voorziet de wet geen verplichting om deze asbestverdachte toepassing te laten verwijderen door een firma met een opleidingsattest 'eenvoudige handelingen'. U mag in principe, ongeacht eventuele bestaande beschadigingen of vrije asbestvezels, deze asbestverdachte toepassing zelf verwijderen en afvoeren naar een kringlooppark.

- 1) Nat maken (water) of fixeren (fixeermiddel) van het materiaal;
- 2) Gebruikmaken van PE-folie en zakken om loskomende deeltjes en afval op te vangen en te verpakken;
- 3) Het materiaal niet gooien, niet breken en niet slijpen/schuren;

- 4) Het materiaal in 1 geheel losmaken en verwijderen;
- 5) Het materiaal opslaan in gesloten verpakking;
- 6) Bij de werkzaamheden mogen geen minderjarigen of derden aanwezig zijn;
- 7) Alle aanwezigen dragen PBM (persoonlijke beschermingsmiddelen: een stofmasker type FFP3- mondmasker of gelijkwaardig masker, een wegwerpoverall en wegwerphandschoenen en afspoelbaar schoeisels);
- 8) Natte doeken gebruiken om eventuele resten en stof weg te nemen.

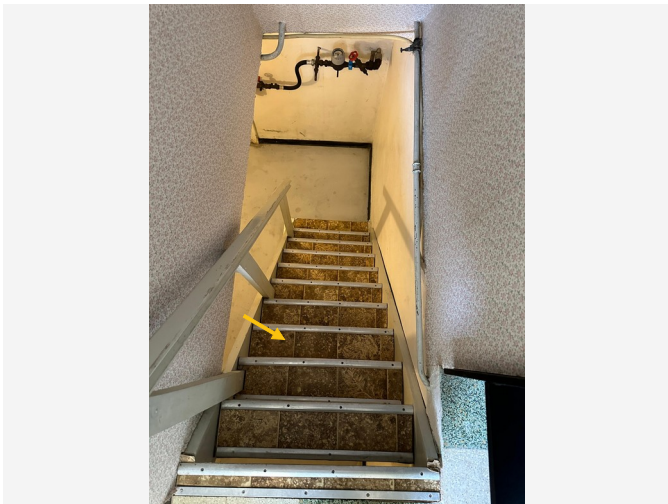
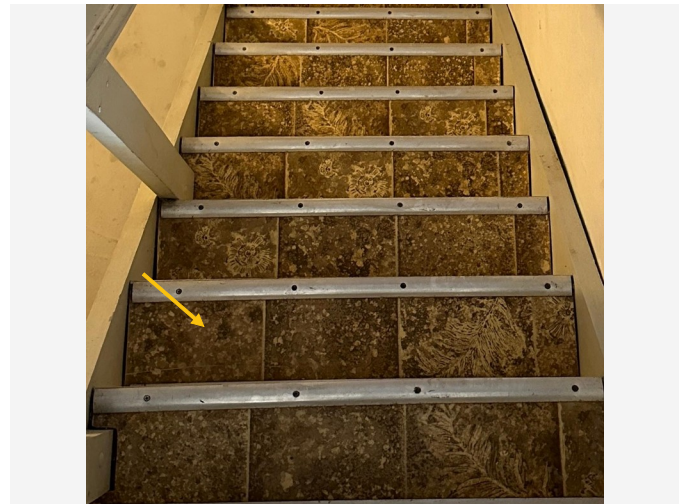
Verwijderen

| Eindbeoordeling materiaalrisico | Verhoogd materiaalrisico en/of verhoogde kans op vezelvrijgave |

| Asbestsoort (vezeltype) | Alleen chrysotiel |
| Asbestconcentratie | Hoog ( $\geq 50\%$ ) |
| Toestand van het materiaal | Licht beschadigd, licht verweerd. Intact materiaal type Pical – asbestboard of categorie III 'gebondenheid' |

| # | Type | Referentie | Resultaat |
|---|---|---|---|
| 3.1 | Puntmonster | MM04 | Chrysotiel |

| Beschrijving | Vloerzeil kelder |

- Verwijder dit asbestmateriaal zo snel mogelijk. Volg de toestand goed op.

- Hermetische zone (erkend asbestverwijderaar)  
Vinyl met kartonlaag wordt beschouwd als een niet-hechtgebonden asbestverdachte toepassing. Voor de verwijdering van vinyl met een kartonlaag voorziet de wet een verplichting om deze asbestverdachte toepassing te laten verwijderen door een erkend asbestverwijderaar. Niet-hechtgebonden toepassingen zijn gevaarlijker dan hechtgebonden asbesttoepassingen omdat de asbestvezels losser zitten en zich makkelijker en sneller in de lucht verspreiden. Ook kan men de drager (lijm of papier) niet zonder schade verwijderen. Asbestvezels zijn erg klein en gevaarlijk bij langdurige blootstelling.

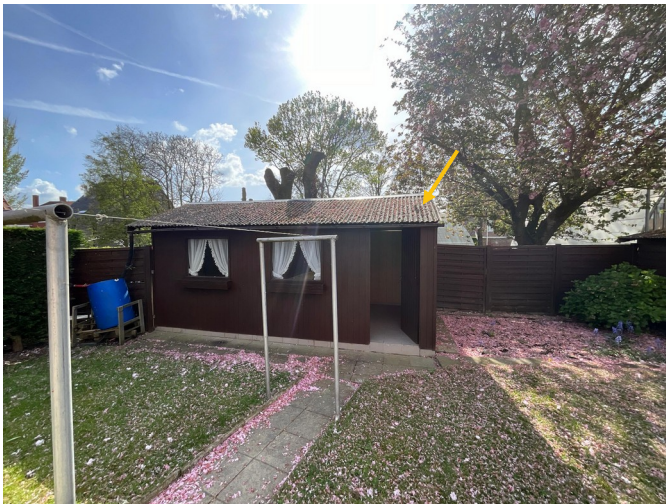
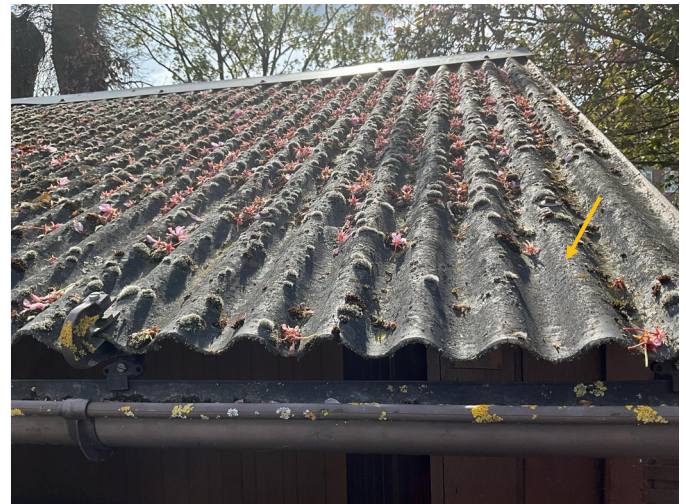
Verwijderen

| Eindbeoordeling materiaalrisico | Verhoogd materiaalrisico en/of verhoogde kans op vezelvrijgave |

| Asbestsoort (vezeltype) | Crocidoliet aanwezig |
| Toestand van het materiaal | Matig beschadigd, matig verweerd |

| Beschrijving | Golfplaten tuinhuis 1 |
| Hoeveelheid (oppervlakte - aantal) | • 20,00 m <sup>2</sup> - 1 stuk |

- Verwijder dit asbestmateriaal zo snel mogelijk. Volg de toestand goed op.

- Eenvoudige handelingen: mag via doe-het-zelf of door werknemer(s) met opleidingsattest eenvoudige handelingen  
Voor toepassingen in asbestcement voorziet de wet geen verplichting om deze asbestverdachte toepassing te laten verwijderen door een firma met een opleidingsattest 'eenvoudige handelingen'. U mag in principe, ongeacht eventuele bestaande beschadigingen of vrije asbestvezels, deze asbestverdachte toepassing zelf verwijderen en afvoeren naar een kringlooppark.

- 1) Nat maken (water) of fixeren (fixeermiddel) van het materiaal;
- 2) Gebruikmaken van PE-folie en zakken om loskomende deeltjes en afval op te vangen en te verpakken;
- 3) Het materiaal niet gooien, niet breken en niet slijpen/schuren;

- 4) Het materiaal in 1 geheel losmaken en verwijderen;
- 5) Het materiaal opslaan in gesloten verpakking;
- 6) Bij de werkzaamheden mogen geen minderjarigen of derden aanwezig zijn;
- 7) Alle aanwezigen dragen PBM (persoonlijke beschermingsmiddelen: een stofmasker type FFP3- mondmasker of gelijkwaardig masker, een wegwerpovertrek en wegwerphandschoenen en afspoelbaar schoeisel);
- 8) Natte doeken gebruiken om eventuele resten en stof weg te nemen.

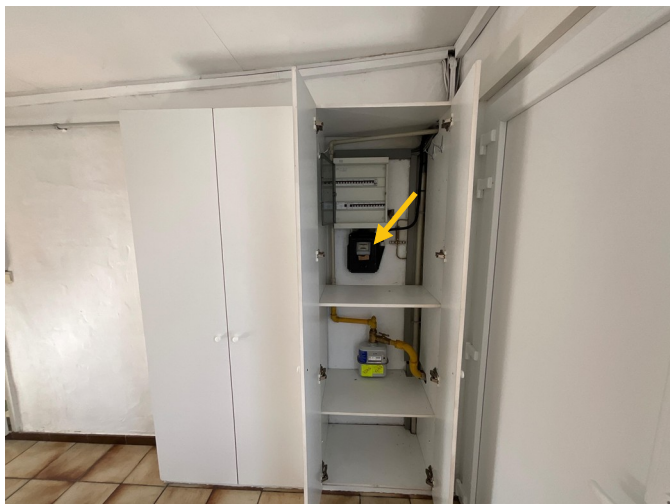
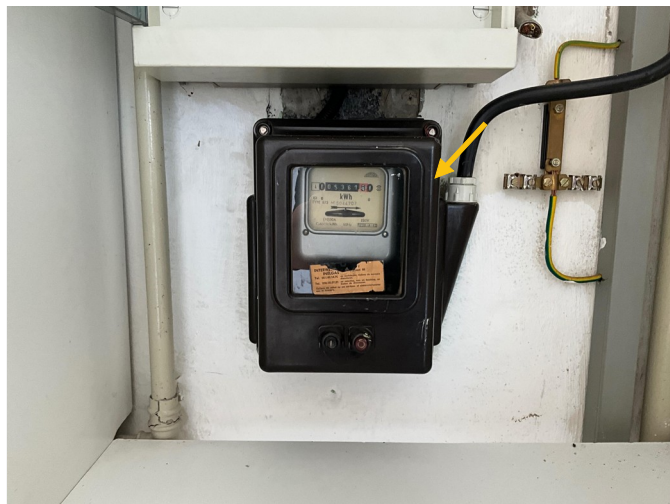
Zorgvuldig beheren

- Zorg voor een veilig beheer. Vermijd het beschadigen van het asbestmateriaal. Controleer de toestand jaarlijks op wijzigingen.

- Eenvoudige handelingen: mag via doe-het-zelf of door werknemer(s) met opleidingsattest eenvoudige handelingen  
Voor tellers/schakelaars van het type bakeliet voorziet de wet geen verplichting om deze asbestverdachte toepassing te laten verwijderen door een firma met een opleidingsattest 'eenvoudige handelingen'. U mag in principe, ongeacht eventuele bestaande beschadigingen of vrije asbestvezels, deze asbestverdachte toepassing zelf verwijderen en afvoeren naar een kringlooppark.

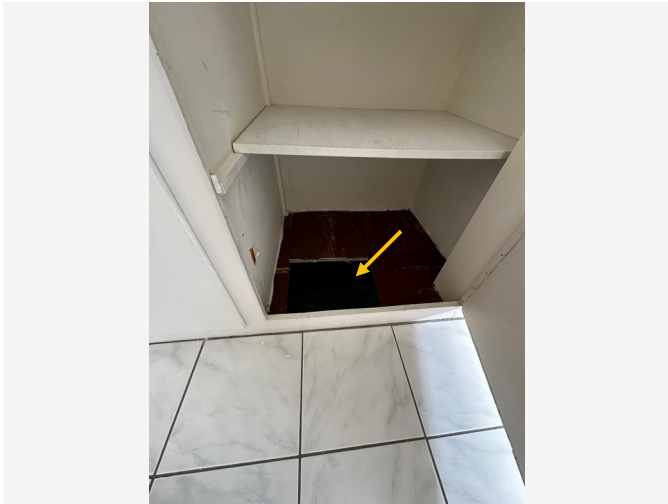
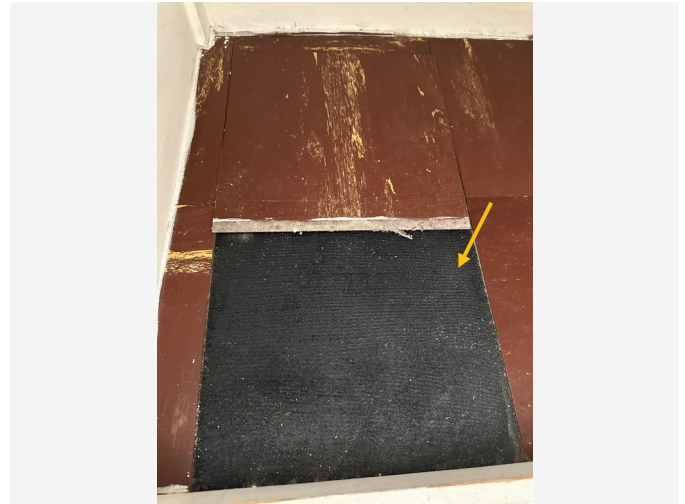
| Opmerking | <p>Volgens de analyse bleek dat enkel de lijm asbesthoudend is en de tegels niet.</p> <p>Deze hoeveelheden zijn een inschatting en kunnen niet gebruikt worden bij de opmaak van een offerte.</p> |

- Hermetische zone (erkend asbestverwijderaar)  
Asbestverdachte lijm wordt beschouwd als een niet-hechtgebonden asbesttoepassing. Voor de verwijdering van lijm voorziet de wet een verplichting om deze asbestverdachte toepassing te laten verwijderen door een erkend asbestverwijderaar. Niet-hechtgebonden toepassingen zijn gevaarlijker dan hechtgebonden asbesttoepassingen omdat de asbestvezels losser zitten en zich makkelijker en sneller in de lucht verspreiden. Ook kan men de drager (lijm of papier) niet zonder schade verwijderen. Asbestvezels zijn erg klein en gevaarlijk bij langdurige blootstelling.

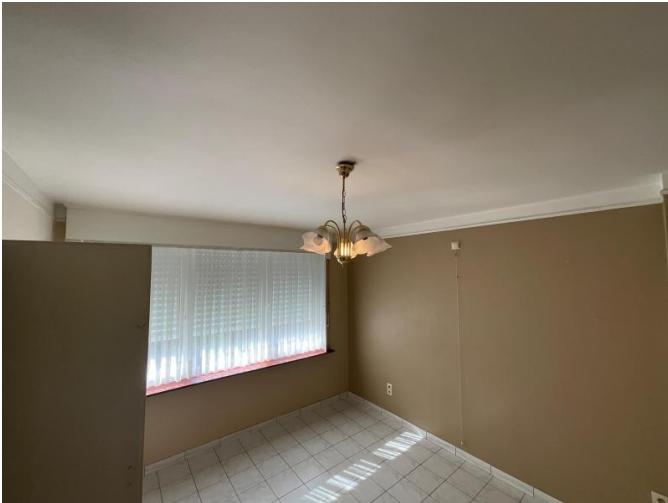
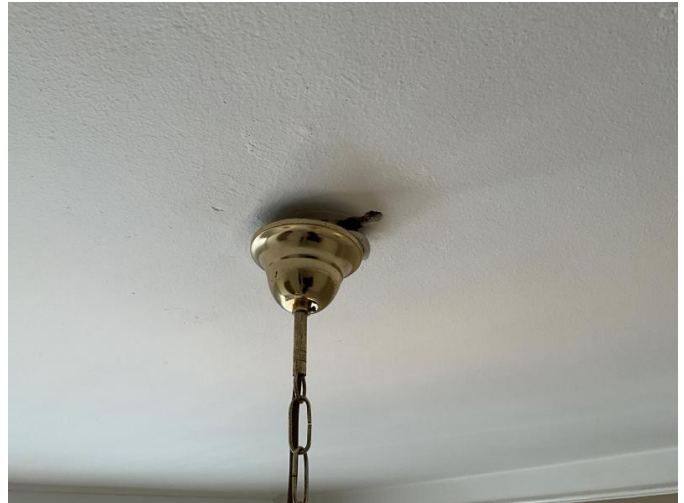
## Fiche 10: Pleister plafond

Geen asbest

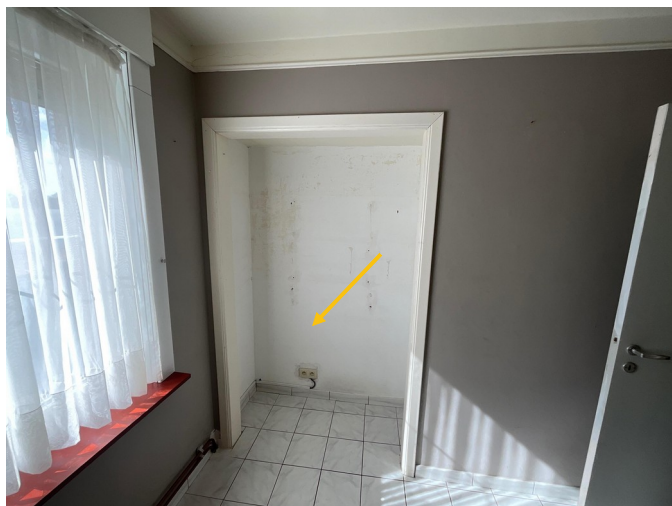
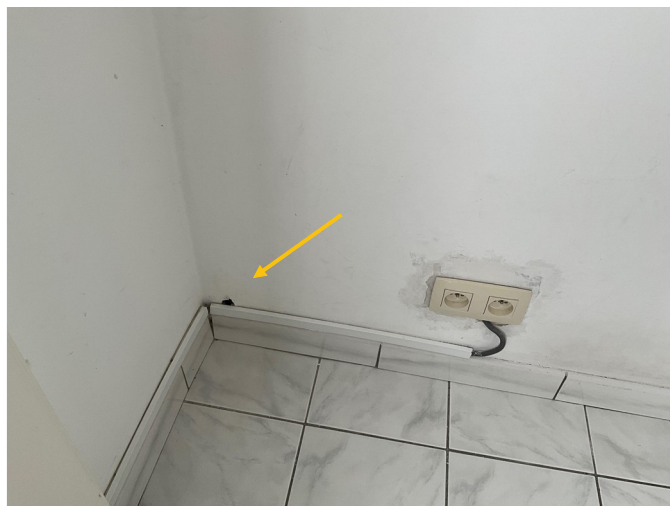
## Fiche 11: Pleister wand

Geen asbest

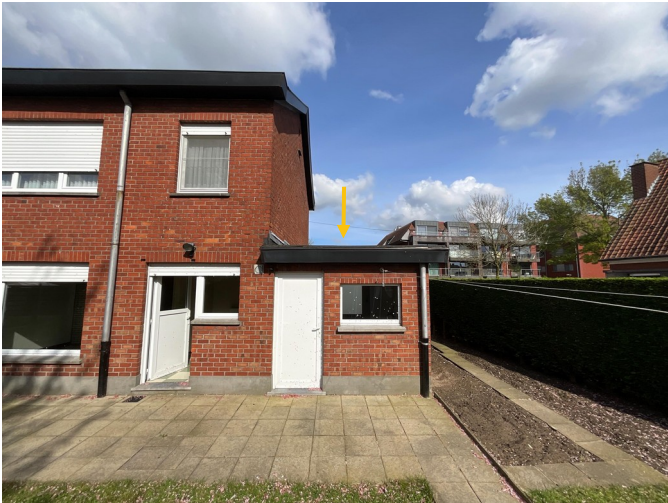
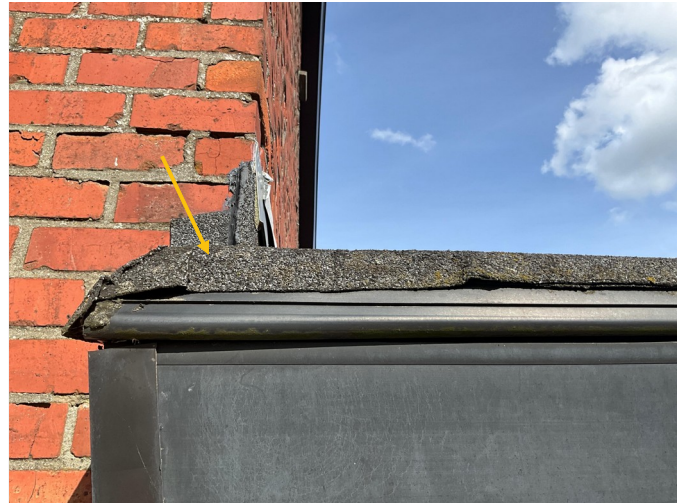
## Fiche 12: Roofing plat dak

Geen asbest

| Opmerking | Dit monster is enkel representatief voor de toplaag. Onder deze toplaag kunnen nog andere lagen aanwezig zijn, maar dit werd niet gecontroleerd om geen schade aan te brengen. Waakzaamheid is geboden bij werken. Deze hoeveelheden zijn een inschatting en kunnen niet gebruikt worden bij de opmaak van een offerte. |
