Asbestinventarisatetest

Herdersstraat 25/103, 3630 Maasmechelen

Attestnummer : **20231023-000220.000**

Zone 1: Hoofdgebouw

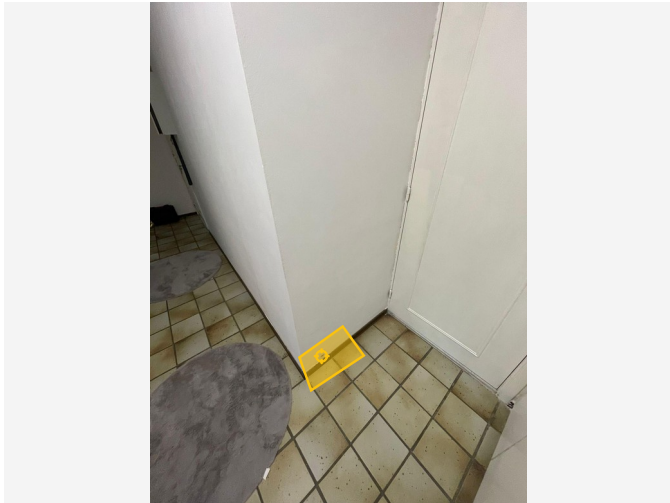
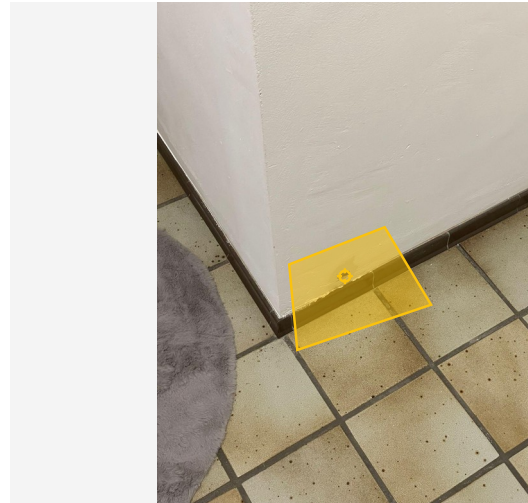
Fiche 1: Pleisterwerk binnenmuren

Geen asbest

#	Type	Referentie	Resultaat
1.1	Mengmonster	MM01	Geen asbest

Beschrijving	Pleisterwerk binnenmuren
Omgeving	Binnen
Primaire drager	Binnenwand
Bindmiddel van materiaal	Gips - kalk

Gebondenheid op basis van bindmiddel	Niet-hechtgebonden
Hoeveelheid (oppervlakte - dikte - aantal)	<ul style="list-style-type: none"> • 200,00 m² - 3,00 cm - 1 stuk
Totaal volume	6,00 m ³
Identificatiemethode	Vaststelling met monstername
Destructieve handeling voor identificatie	Nee

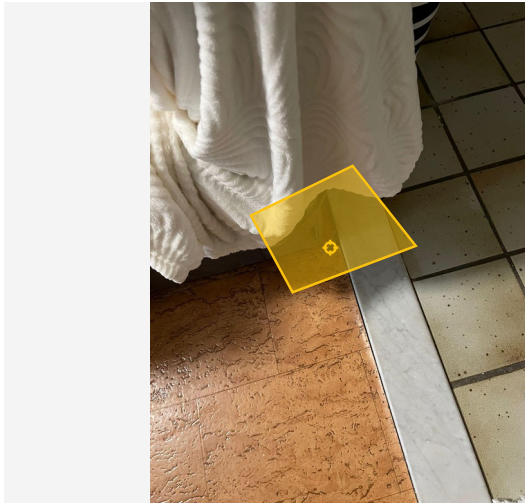
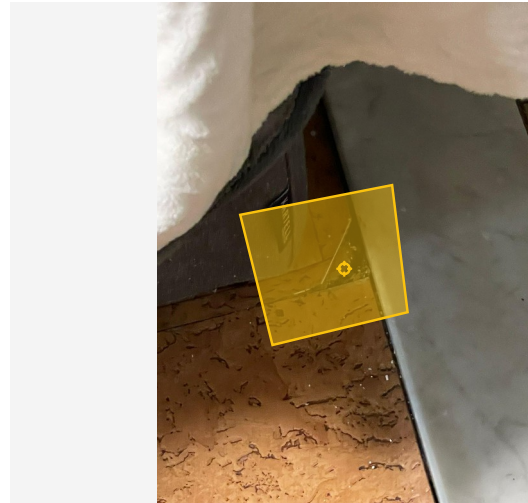
Fiche 3: Vloerzeil living

Geen asbest

#	Type	Referentie	Resultaat
3.1	Puntmonster	PS01	Geen asbest

Beschrijving	Vloerzeil living
Omgeving	Binnen
Primaire drager	Vloer
Bindmiddel van materiaal	Weinig of geen bindmiddel (textiel, bevolking, ...)

Gebondenheid op basis van bindmiddel	Niet-hechtgebonden
Hoeveelheid (gewicht - aantal)	<ul style="list-style-type: none"> • 30,00 kg - 1 stuk
Totaal gewicht	30,00 kg
Identificatiemethode	Vaststelling met monstername
Destructieve handeling voor identificatie	Nee

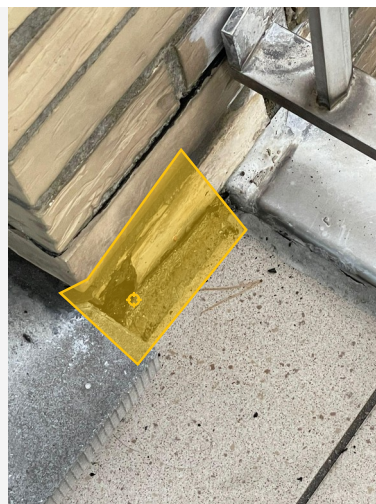
Fiche 4: Roofing terras

Geen asbest

#	Type	Referentie	Resultaat
4.1	Puntmonster	PS02	Geen asbest

Beschrijving	Roofing terras
Omgeving	Buiten
Primaire drager	Balkons, loopbruggen,...
Bindmiddel van materiaal	Bitumen (roofing, teer, asfalt)

Gebondenheid op basis van bindmiddel	Hecht
Hoeveelheid (oppervlakte - aantal)	<ul style="list-style-type: none"> • 2,00 m² - 1 stuk
Totale oppervlakte	2,00 m ²
Identificatiemethode	Vaststelling met monstername
Destructieve handeling voor identificatie	Nee
