# Asbestinventarisatetest

Bisschoppenhoflaan 358/102, 2100 Antwerpen

Attestnummer : 20231003-000607.000

**Asbestveilig**

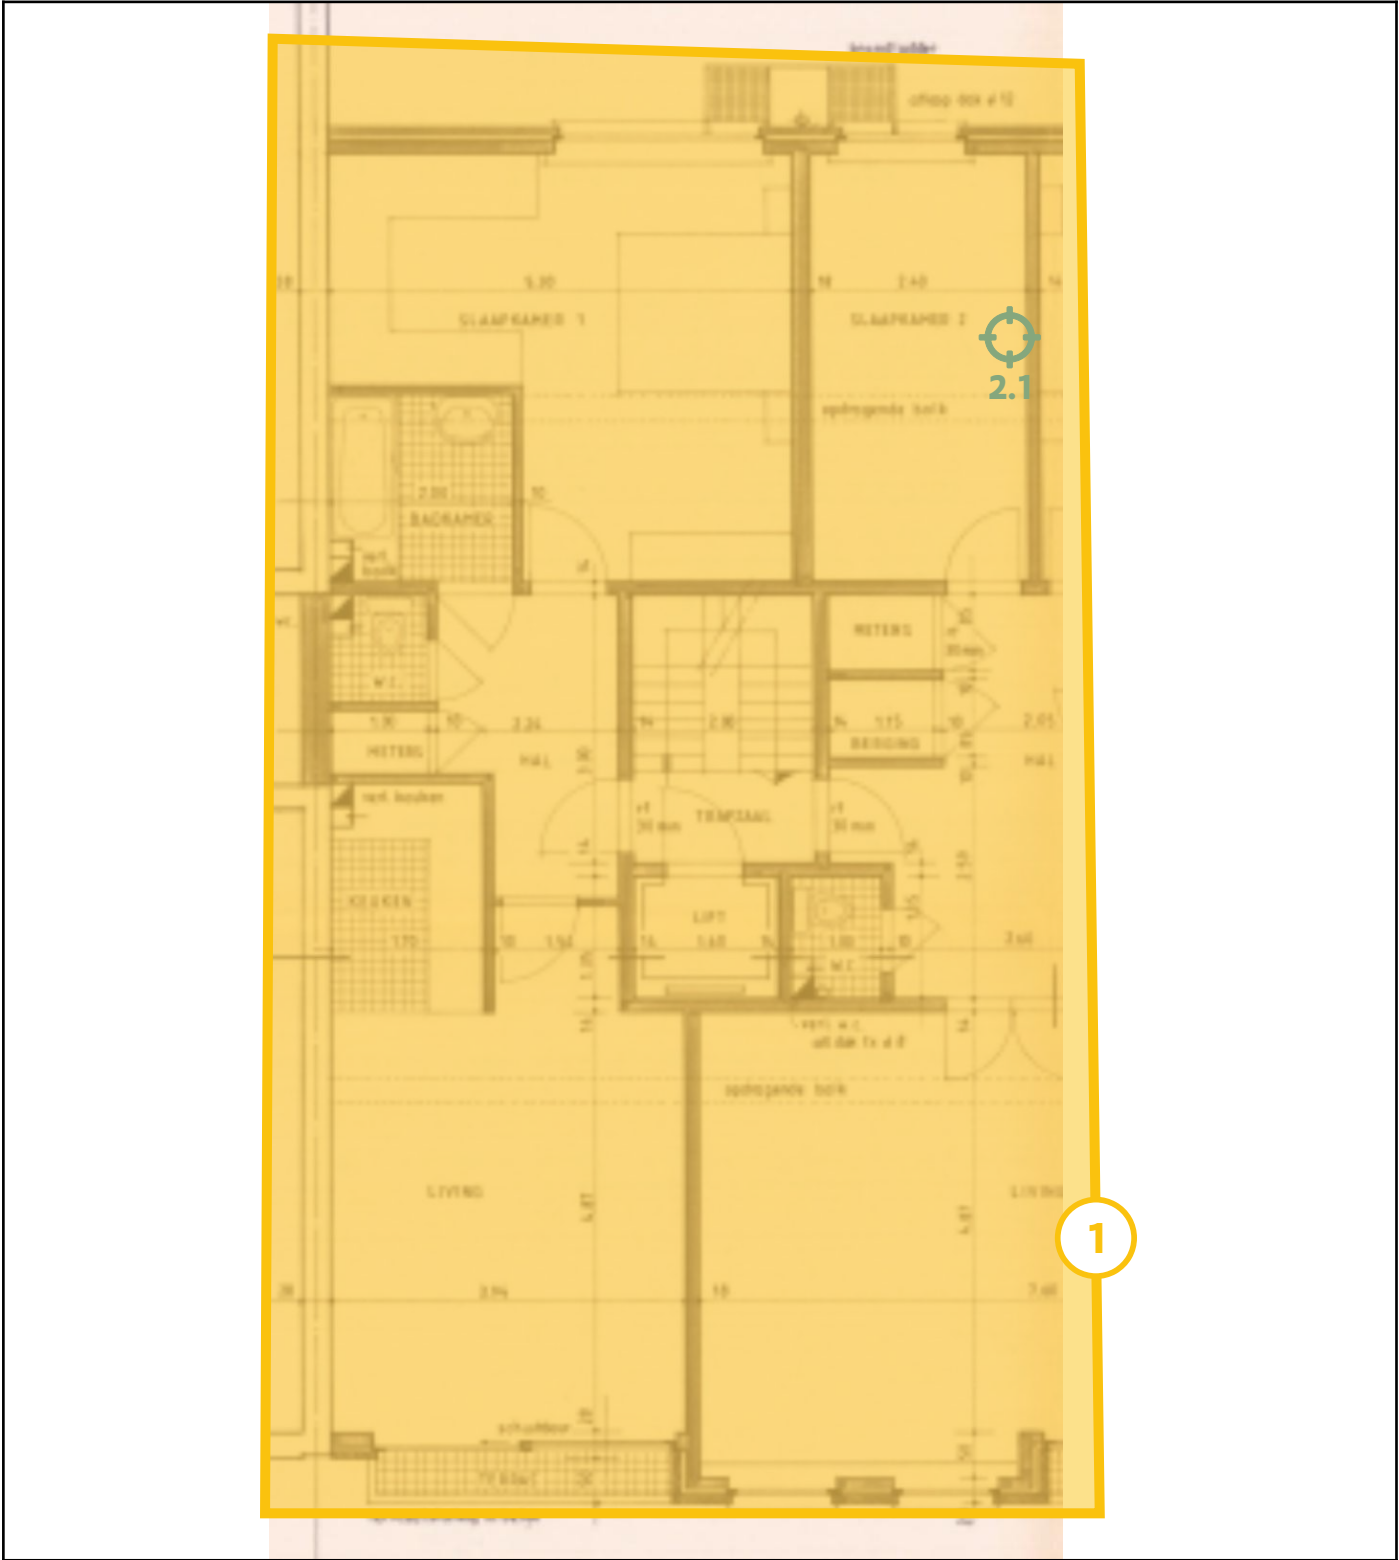
Plan 1.1: IMG\_0010

Legende van plan 1.1: IMG\_0010

| Beschrijving | Type | Actie |
|---|---|---|
| 1. Renovatie | Uitsluiting | - |

| 2. Bepleistering | Geen asbest | - |
| 2.1 Code: MM 01 | Mengmonster | - |

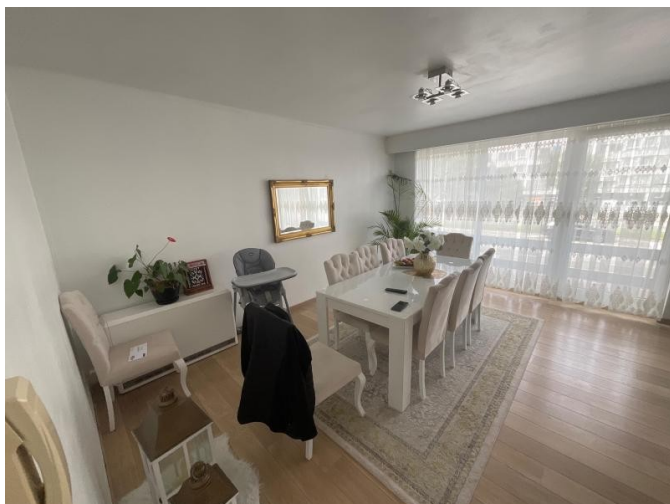
*Situeringsfoto*

### Uitgesloten van inspectie

**Bouwjaar:** 2020

*Constructies gebouwd vanaf 2001 moeten niet onderzocht worden*

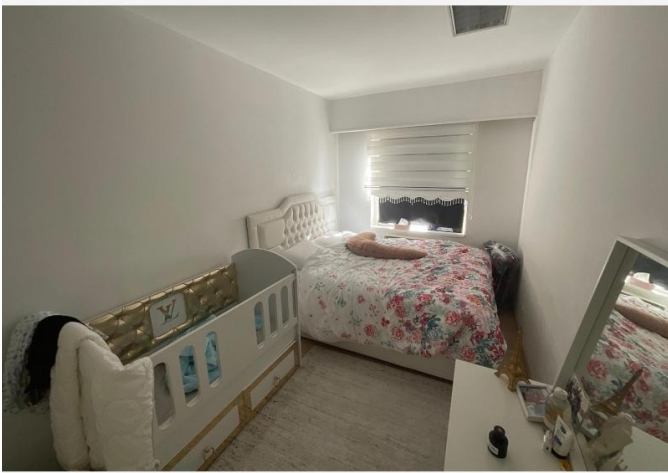
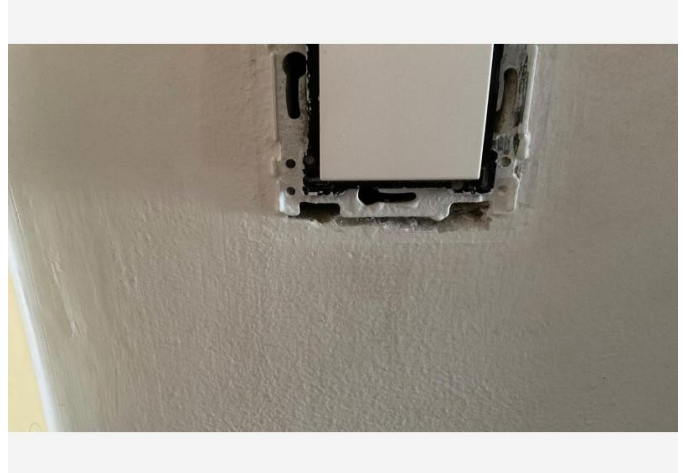
## Fiche 2: Bepleistering

Overzichtsfoto

Detailfoto

Geen asbest

| # | Type | Referentie | Resultaat |
|---|---|---|---|
| 2.1 | Mengmonster | MM 01 | Geen asbest |

| Beschrijving | Bepleistering |
| Omgeving | Binnen |
| Primaire drager | Binnenwand |
| Bindmiddel van materiaal | Gips - kalk |

| Gebondenheid op basis van bindmiddel | Niet-hechtgebonden |
| Hoeveelheid (oppervlakte - dikte - aantal) | <ul style="list-style-type: none"> <li>• 215,00 m<sup>2</sup> - 1,00 cm - 1 stuk</li> </ul> |
