# Woningkwaliteitsbewaking in het Vlaams gewest

De normering, sanctionering, procedures, ...  
vanaf 1 januari 2021

| Uitgave: | September 2023 |

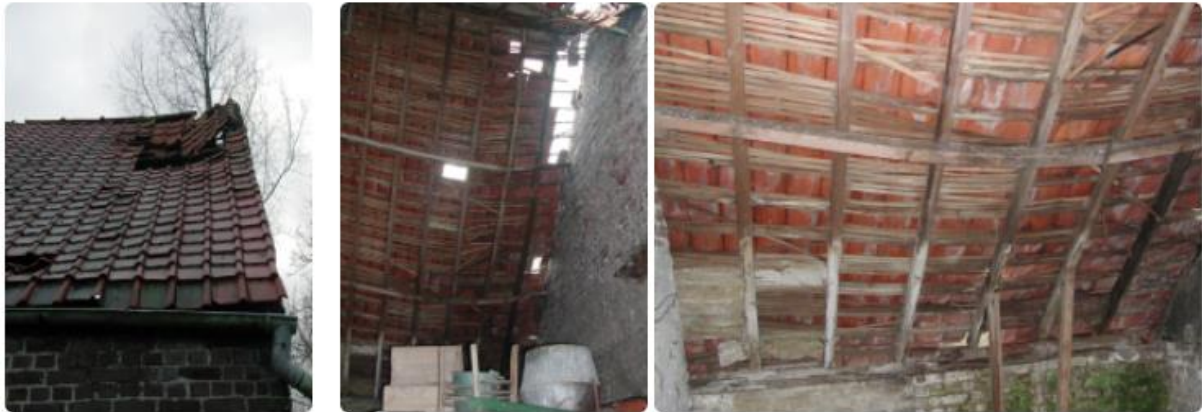
*Alle elementen van de dakstructuur zijn aangetast. De doorbuiging van de gordingen is overmatig en zorgt ook voor grote spanningen in de kepers. Sommige kepers zijn al voorlopig gestut. Grote delen van de structuur hebben het al begeven. Door insijpelend regenwater dreigt ook beschadiging van de rest van het gebouw. Dit dak overleeft de volgende winter niet. Quotering onder categorie III is verantwoord.*

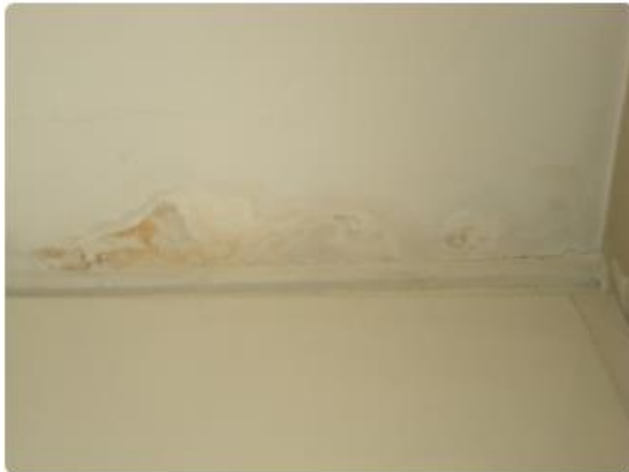
*De vochtkringen in verschillende intensiteit wijzen op insijpelend vocht; mogelijk is het drogingsproces aan de gang, maar de schade is duidelijk genoeg voor quotatie in categorie I.*

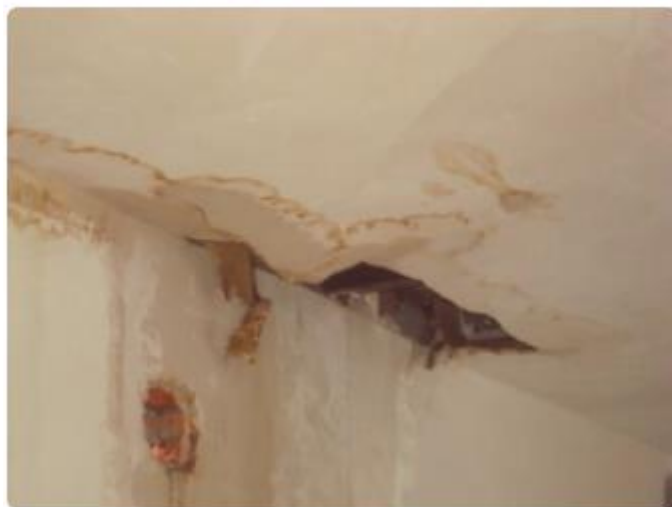
Een lek via het dak of de weggebroken schouw zorgt voor ernstige vochtschade aan het plafond; het is duidelijk dat dit lek nog actief is; het water stroomt duidelijk ook over de muur, maar effectieve gevolgschade (links boven) op de muur is niet voldoende om dit in categorie III te quoteren.

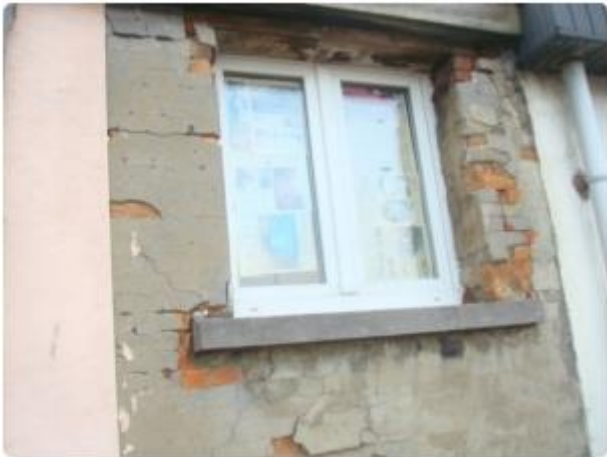
Het totaalbeeld kan zorgwekkend lijken, maar enkel de aantasting door vocht en schimmel van de houten balk boven het raam vereist quotatie. De rest van de gevel vertoont geen stabiliteitsproblemen. De andere schade – de cementering die van het metselwerk valt – kan enkel genoteerd worden als opmerking. Dit tast immers de stabiliteit niet aan. De controleur zal wel de binnenzijde nakijken voor vochtschade.

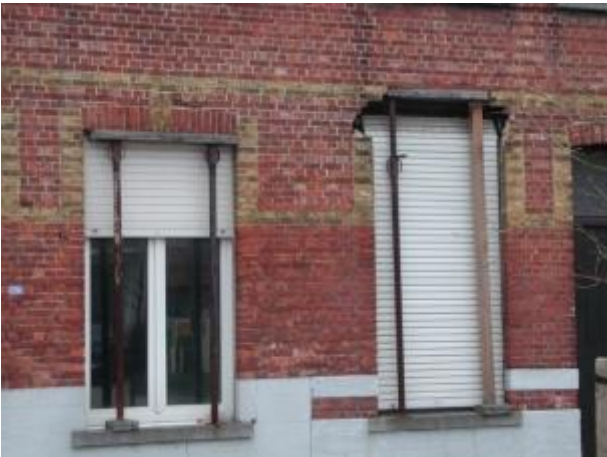
In deze voorgevel is voorlopig stutwerk geplaatst omdat een streklaag ontbreekt en een andere is verzakt. Zonder de stutten kan een deel van het gevelmetselwerk begeven, zodat dit als ernstig gebrek onder categorie II wordt gequoteerd.

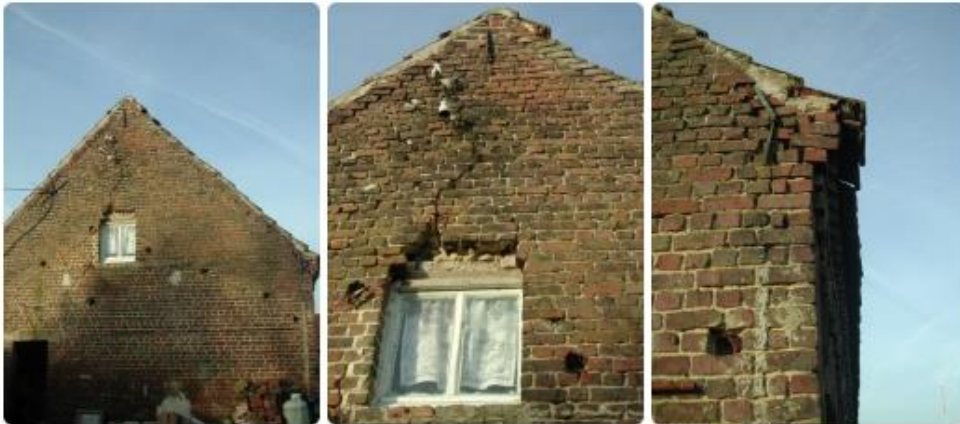
*De streklaag en enkele lagen gevelmetselwerk boven het raam zijn al omlaag gevallen, terwijl de rest van de gevel over het ganse vlak barsten en verzakkingen vertoont; ook de samenhang met de langsgevel is aangetast; het veiligheidsrisico is dermate groot dat een quotatie onder categorie III nodig is.*

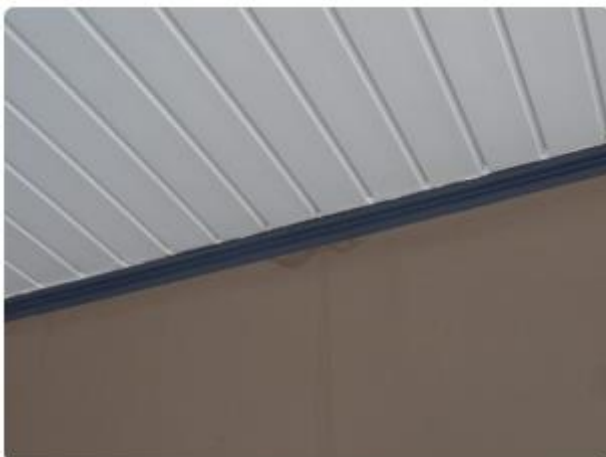
De vochtschade is beperkt, maar er is duidelijk een vochtspoor omlaag op de muur te zien, wat erop wijst dat hier zich wel degelijk een probleem voordoet. Categorie I is aangewezen.

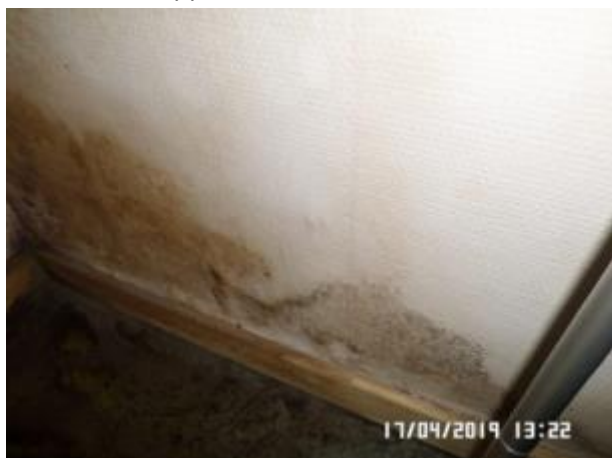
De intensiteit van het opstijgend vocht en de schimmelvorming (0,3 – 3 m<sup>2</sup>) en verantwoorden een quotatie in categorie II. De houten plint neemt duidelijk ook reeds vocht op, wat een groot risico op verdere schimmelgroei en zelfs zwamvorming inhoudt.

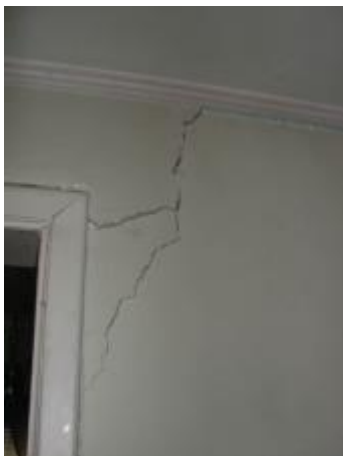
De dragende latei boven de binnendeur is losgekomen net zoals het onderliggend dragend metselwerk; dit is duidelijk geen barst in het pleisterwerk (afwerking) maar een gebrek in de draagmuur zelf. Er is geen impact buiten deze zone, zodat categorie I een logische quotering is. Wanneer op termijn de latei het bovenliggend metselwerk niet meer zou dragen, ontstaat een gebrek van categorie II.

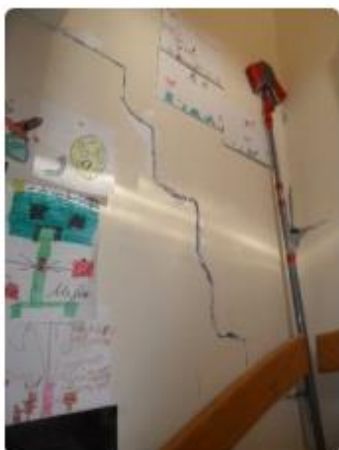
*Deze barst in beide dragende binnenmuren van een gemeenschappelijke traphal toont duidelijk dat het metselwerk volgens het metselverband gescheurd is, wat een ernstig gebrek is en onder categorie II wordt gequoteerd.*

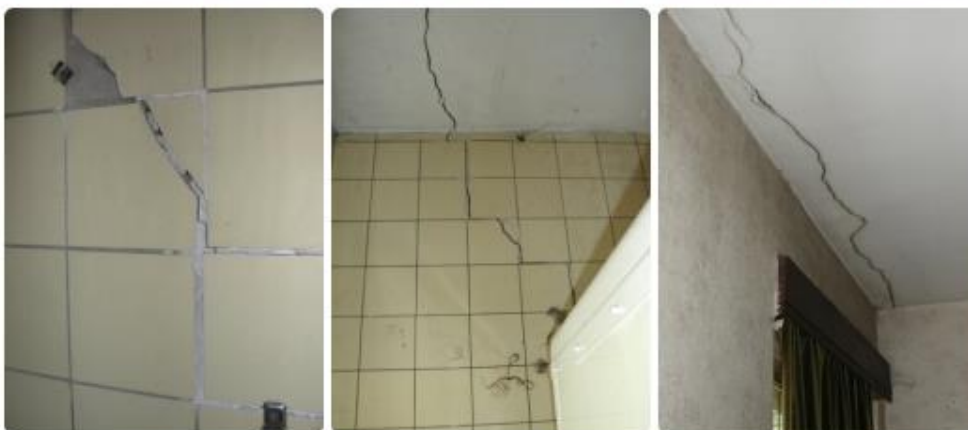
*De barst loopt over de volle hoogte van de muur en zet zich door over het plafond. Omwille van deze doorgaande barst is de stabiliteit van de binnenmuur ernstig aangetast en is er invloed op de stabiliteit van aansluitende constructiedelen. Categorie III is aangewezen omdat veilige woonomstandigheden hier niet gegarandeerd zijn.*

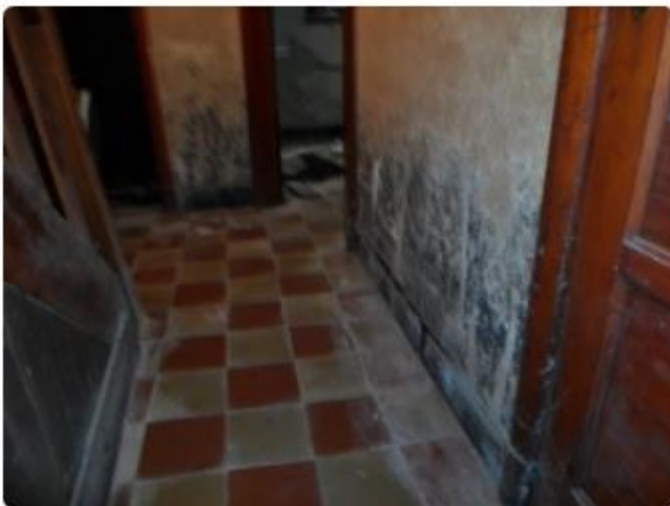
*De binnenmuren in deze gemeenschappelijk traphal zijn onderaan zichtbaar ernstig aangetast door vocht en schimmelvorming. De schade is niet plaatselijk en dermate intens dat het toekennen van een quotering in categorie III vereist is. De gemeenschappelijke trap die leidt naar de bovenverdieping is op deze foto slechts beperkt zichtbaar maar de vochtaantasting is eveneens duidelijk. Zorgvuldige controle van de trap is nodig, waarbij vaststellingen worden beoordeeld onder rubriek 232 van de entiteiten die dankzij deze trap toegankelijk zijn.*

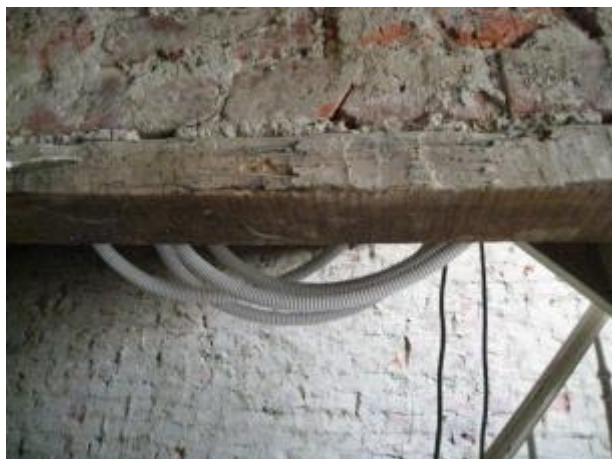
De houten draagbalk is licht aangetast door houtworm. De locatie in een kelder maakt dat uitbreiding van de aantasting zeer waarschijnlijk wordt, waardoor een ernstiger gebrek zou ontstaan. Dit is een twijfelgeval qua rubriek. Het gebrek zou ook onder rubriek 31 kunnen gequoteerd worden, maar omdat de houten balk even lang is als het kelderplafond, werd dit onder rubriek 41 gequoteerd.

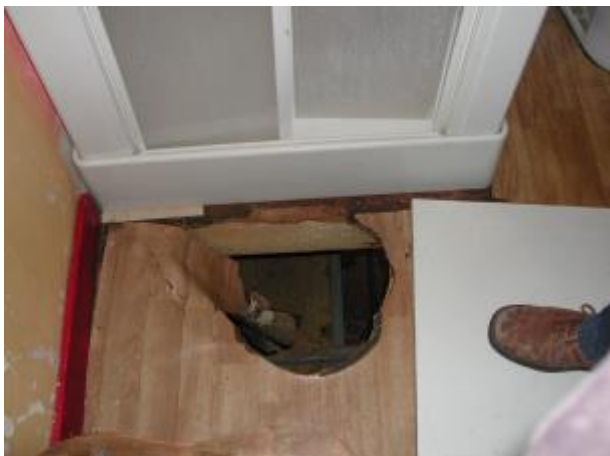
De houten draagvloer bestaat uit een balkenlaag en een bebording of beplanking met daarboven een vinylvloer. Hier is de vezelplaat, die als bebording werd aangebracht, verdwenen, zodat een ontstond. Het gevaar voor ernstig letsel bij verlaten van de douche categorie II. Aangezien de plaat gerot is door insijpelend vocht, is ook de vloer onder de douche twijfelachtig.

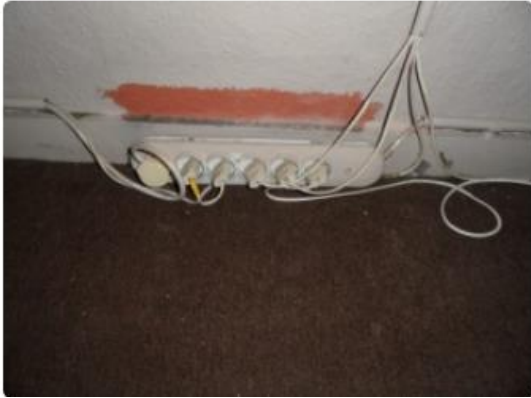
Het gebruik van stekkerblok als vaste installatie biedt een ernstig risico op overbelasting van de stroomkring waarop het is aangesloten. Dit gebrek wordt gequoteerd in categorie II.

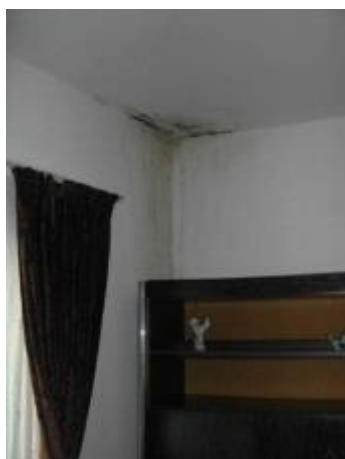
De oorzaak is duidelijk insijpelend vocht en de impact is beperkt tot een kleine zone en lichte gevolgschade op de muren. De schimmelvorming zal op termijn verergeren. Quotering onder categorie I is aangewezen.

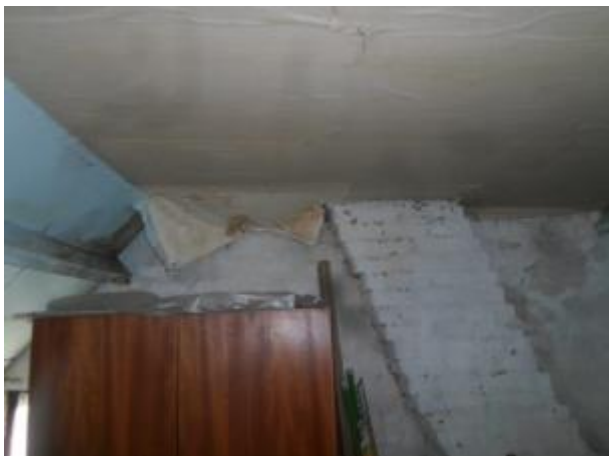
Het lek via het dak heeft schade veroorzaakt over plafond, schuin dakvlak en deels ook op de muur. Bovendien is er schimmelontwikkeling op de houten gording. Deze elementen samen vereisen een quotering onder categorie II.

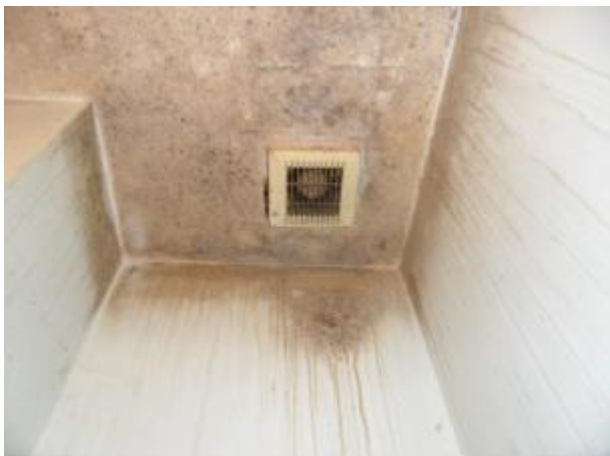
Het plafond van deze badkamer is zeer ernstig aangetast door condensatie en schimmelvorming. De schimmelvorming over een grote oppervlakte en de uitbreiding van de schade naar de muren vereisen een quotering onder categorie III.

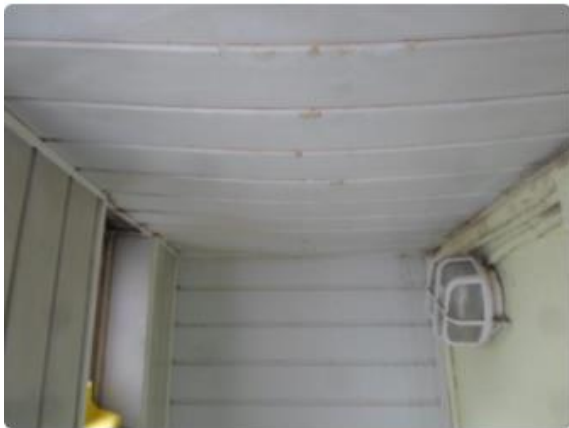
De kunststof schrootjes hangen te sterk door, wellicht door een vroeger lek.

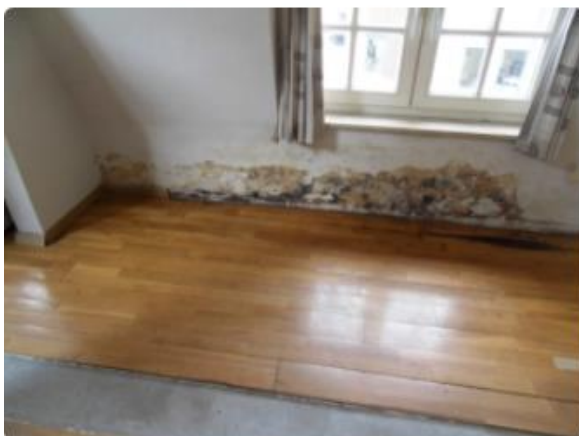
Via de dakgoot slaat vocht doorheen deze buitenmuur op de tweede verdieping. De ernst van de schade en de verspreiding van de schimmel vereisen een quotatie onder categorie II.

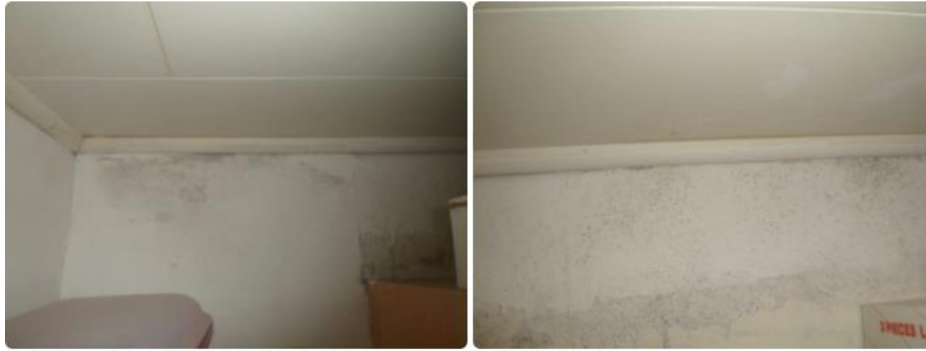
*Op deze twee foto's zijn de kleine zwarte puntjes goed te zien, die de eerste tekenen van schimmelgroei zijn. Daardoor is quotering onder categorie I noodzakelijk. Ook achter het plafond is schade te verwachten, maar die is niet zichtbaar en kan dus ook niet gequoteerd worden.*

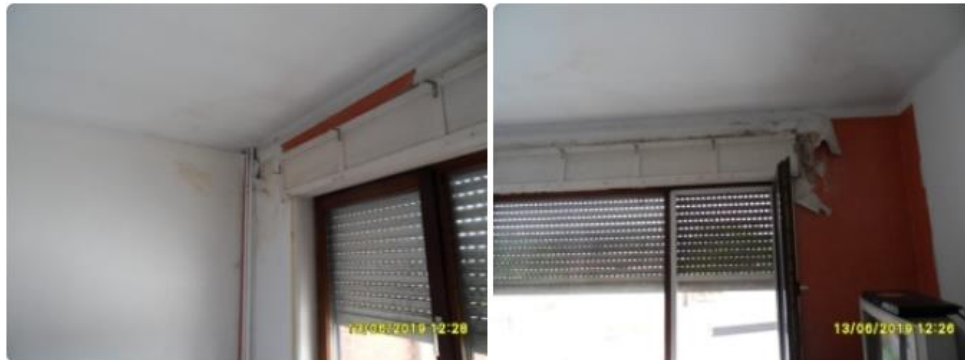
*Als gevolg van een vochtlek is er ernstige schade aan het pleisterwerk op deze buitenmuur en rond het raam. De vochtschade aan het plafond is op het moment van de controle beperkt tot een opgedroogde vochtkring. Hiervoor zal enkel nog een bijkomende opmerking gemaakt worden onder rubriek 103.*

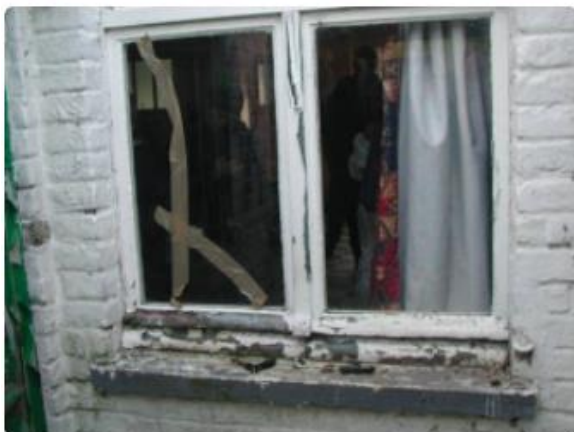
Dit raam is zodanig verweerd en beschadigd dat het niet meer geopend kan worden, zodat onder categorie II gequoteerd wordt. De afwezigheid van dubbele beglazing leidt ook tot quotatie onder rubriek 252.

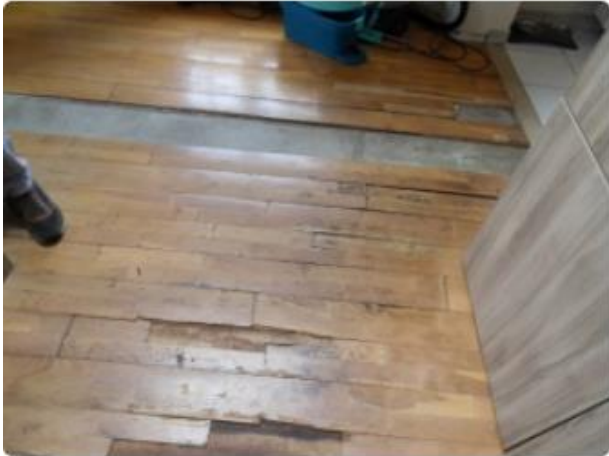
Deze parketvloer is ernstig beschadigd als gevolg van vochtschade, zodat gequoteerd wordt onder categorie I.

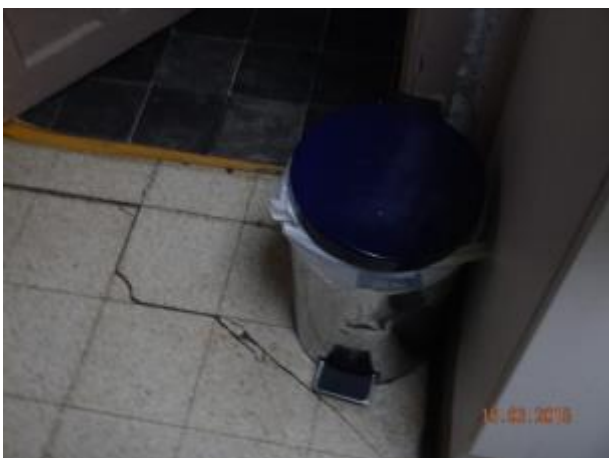
De barsten in de vloer zorgen voor oneffenheden die de beloopbaarheid bemoeilijken.

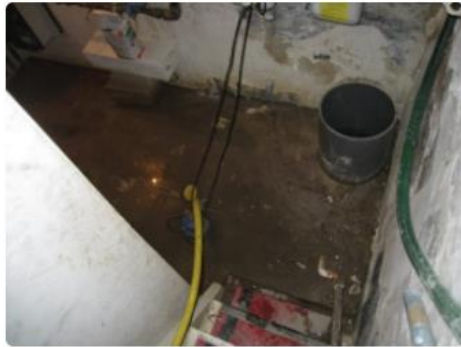
De keldervloer staat volledig onder water en ook de onderste delen van de muren vertonen tekenen van vocht. De kelder is niet meer bruikbaar en de pomp is geen structurele oplossing. Er wordt gequoteerd onder categorie II.

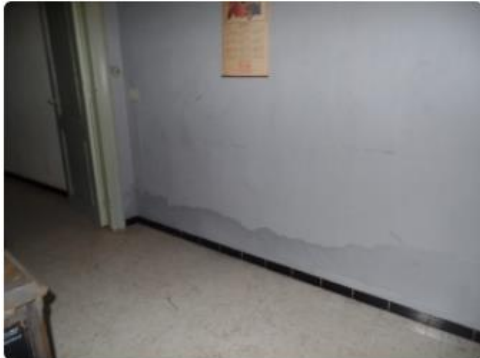
Deze binnenmuur in een leefruimte vertoont over de volledige lengte sporen van opstijgend vocht. De stijghoogte is beperkt dus wellicht gaat het om pleisterbruggen. De impact op het gebruik van de ruimte verantwoordt een quotering onder categorie II.

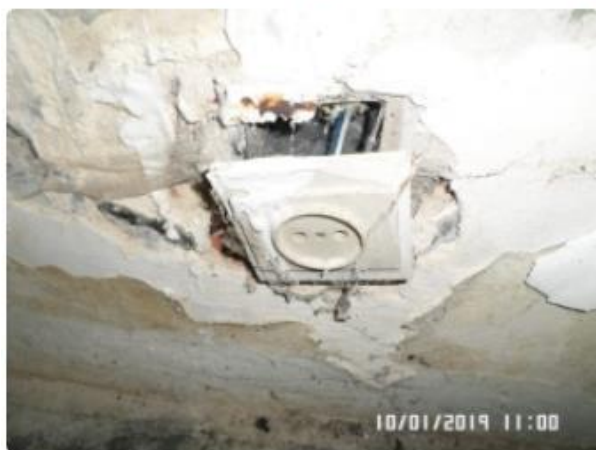
Migratie van zouten in een vochtige muur zorgt ervoor dat pleisterwerk wordt weggedrukt. De impact op de leefruimte wordt hierdoor groot, zodat quotering onder categorie III nodig is.

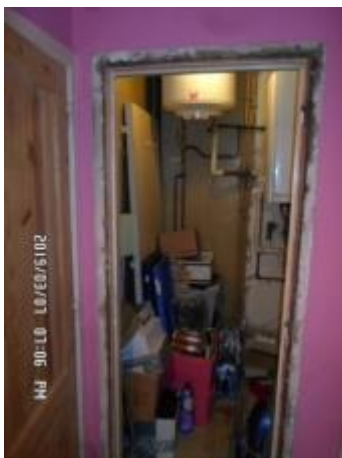
Het zijn de ontbrekende afdeklijsten die de quotatie verantwoorden, omdat deze afwerking noodzakelijk is om veilig gebruik en correct onderhoud toe te laten. De deur zelf is niet noodzakelijk voor een berging.

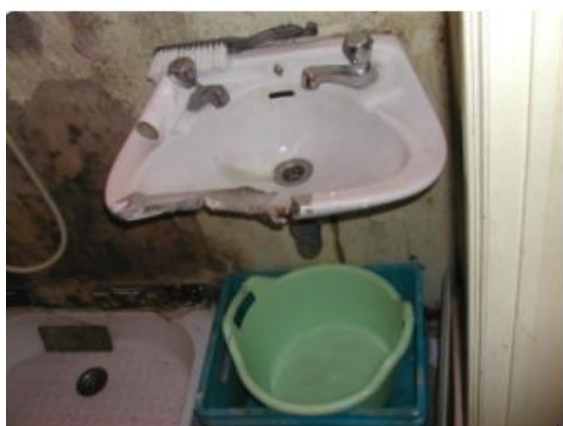
De lavabo is zodanig beschadigd dat hij niet meer als dusdanig gebruikt kan worden. Er wordt gequoteerd onder cat. I, indien in de woning ook geen gootsteen aanwezig is.

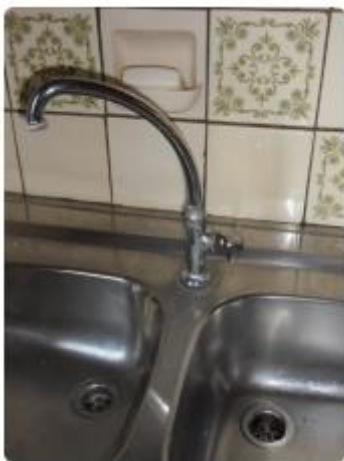
Er is een gootsteen met toevoer koud water, maar warm water ontbreekt. Dit wordt gequoteerd als een gebrek van categorie II.

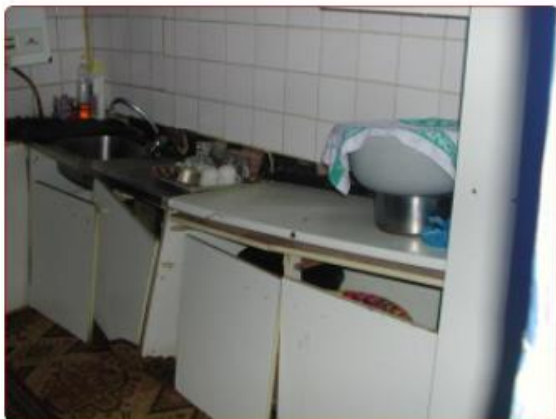
Er is weliswaar een gootsteen zichtbaar, maar omdat die zodanig verzakt is dat het toestel niet meer bruikbaar is, wordt dit beschouwd als een niet-aanwezig toestel. Bijgevolg wordt dit gebrek gequoteerd onder categorie III.

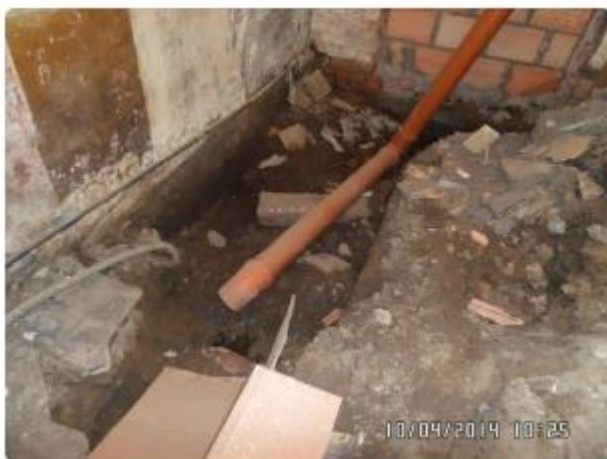
*De afvoer van de badkamer op de verdieping is niet aangesloten op de huisriolering. Dit ernstig gebrek maakt dat de daarop aangesloten toestellen in de badkamer (ligbad en lavabo) onbestaande zijn. Dit leidt tot onbewoonbaarheid en dus quotatie onder categorie III. Indien geen enkele afvoerleiding op de riolering is aangesloten, zijn alle sanitaire functies en de keukenfunctie afwezig en wordt zowel onder rubriek 182, 183 als 185 een gebrek van categorie III aangevinkt.*

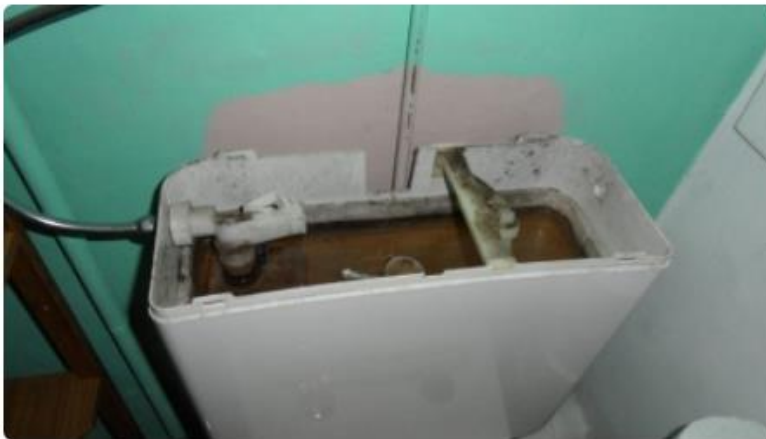
*Het spoelmechanisme is beschadigd, zodat niet meer automatisch gespoeld en bijgevuld wordt.*

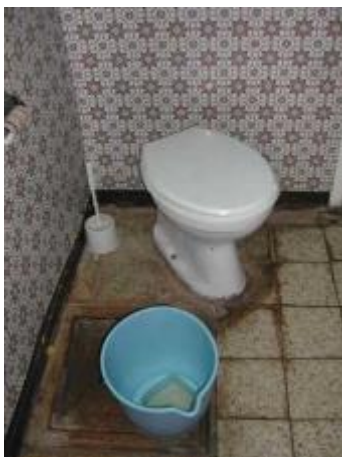
Het toilet is niet aangesloten op een watertoevoer, zodat niet op een normale manier kan doorgespoeld worden. Het toilet wordt daardoor beschouwd als zijnde niet aanwezig, wat wordt gequoteerd onder categorie III.

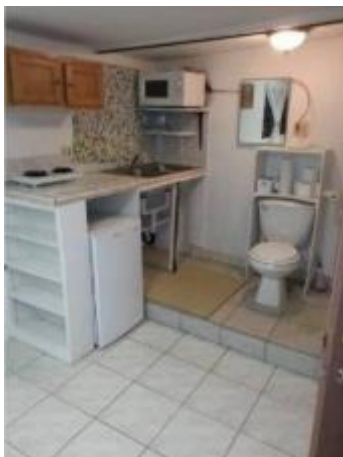
Het toilet staat zonder enige vorm van afscherming in de keukenruimte/leefruimte opgesteld, wat leidt tot een quotatie onder categorie II.

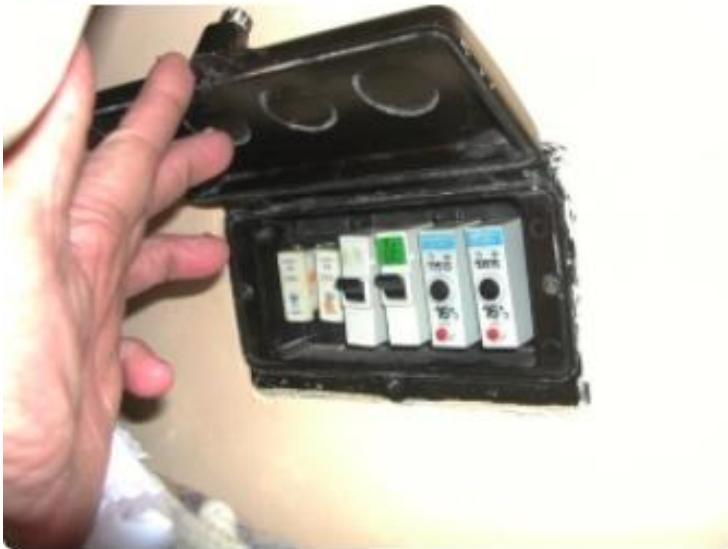
Ook in oude situaties (van voor 1981) is minimaal een differentieelschakelaar van 300 mA noodzakelijk bij het begin van de installatie.

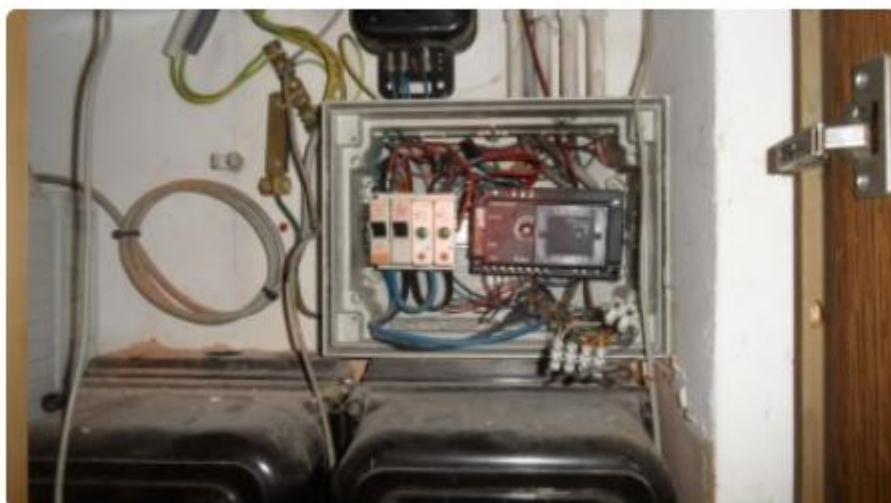
*Een lange lijst gebreken: losse draadeinden onder spanning, geen differentieelschakelaar 300 mA, gebruik van kroonsteentjes in een zekeringkast, te lichte zekeringen, aardingsonderbreker hangt los, kast niet afsluitbaar. Een aantal daarvan hebben elektrocutiegevaar tot gevolg, wat een quotatie onder categorie III vergt.*

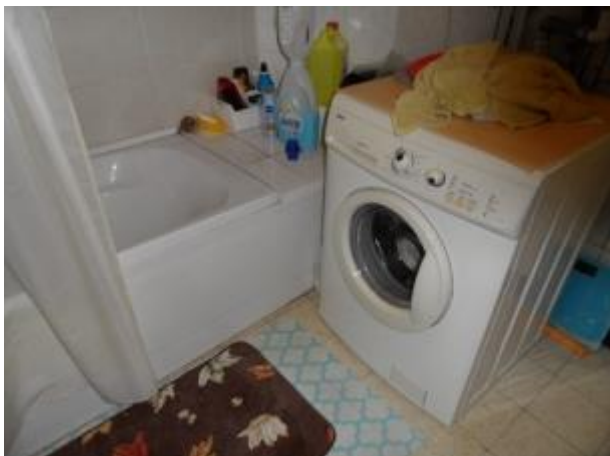
De wasmachine is opgesteld naast het bad en bevindt zich dus in beschermingsvolume 2. Dit wordt gequoteerd in categorie II.

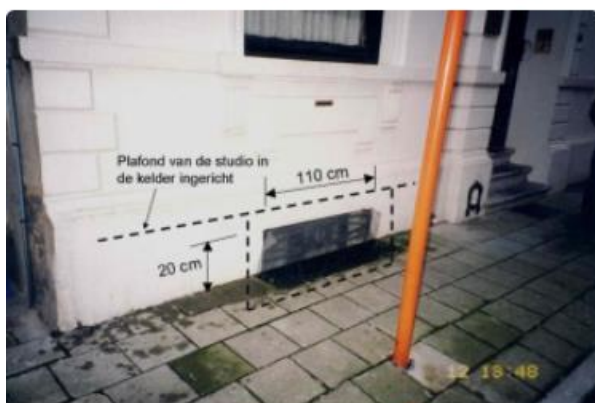
Deze studio heeft een raam dat net boven het voetpad uitkomt en de glasoppervlakte ervan is aanzienlijk kleiner dan 1 m<sup>2</sup>. Er wordt gequoteerd met categorie II onder de subrubriek 'de totale glasoppervlakte boven het maaiveld (verticaal en schuin) is kleiner dan 1 m<sup>2</sup>'.

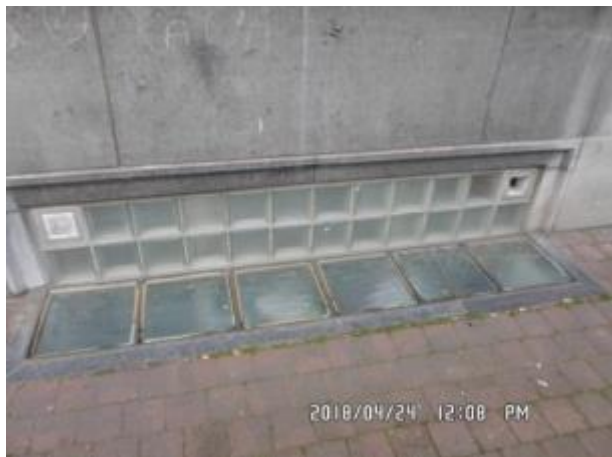
De plafondhoogte in deze kelderwoning ligt minder dan één meter boven het maaiveld (voetpad in dit geval), zodat gequoteerd wordt onder categorie I.

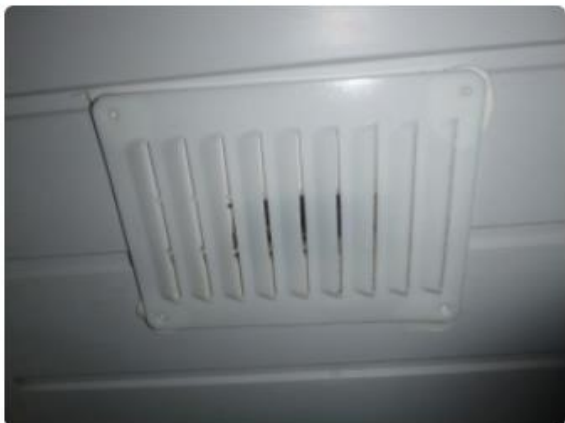
Dit verluchttingsrooster in een wc heeft slechts een zeer beperkte doorlaatopening en bovendien is het niet duidelijk of deze opening in verbinding staat met de buitenlucht. Dit wordt gequoteerd onder categorie I.

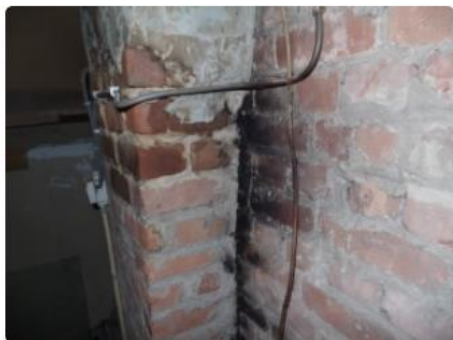
De schoorsteen is losgeraakt van de muur, waardoor rookgassen in de woning kunnen terechtkomen, wat een risico op CO-vergiftiging inhoudt. Er wordt gequoteerd in categorie II, omdat het gebrek zich op een ruim verluchte zolder voordoet.

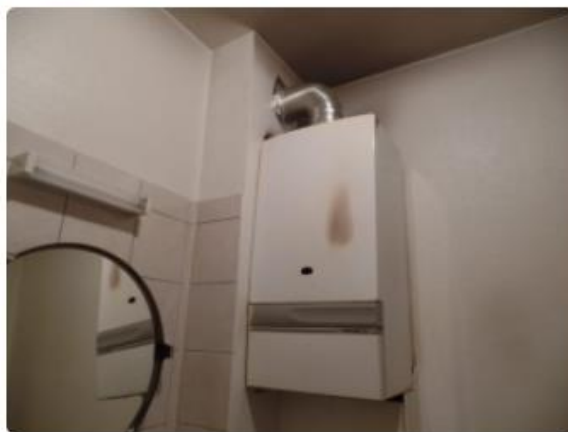
*Bestaande toestellen mogen behouden blijven, mits uitgerust met beveiliging (AS of BS) en zowel toevoer van verbrandingslucht als afvoer van rookgassen voldoen. In dit geval ontbreekt een luchttoevoer en is ook de afvoer niet correct (het aansluitkanaal beschikt boven de verticale afvoerstomp niet over het vereiste verticale deel met een lengte  $\geq 50$  cm. Bovendien kan een flexibel aansluitkanaal enkel worden geplaatst met een strak opgaande helling die maximaal  $30^\circ$  kan afwijken t.o.v. de verticale as van het toestel; de bocht van  $90^\circ$  is dus niet toegestaan en de aansluiting op de schoorsteen werd ondeskundig afgedicht). Er is een risico op CO-vergiftiging. Er wordt gequoteerd in categorie III.*

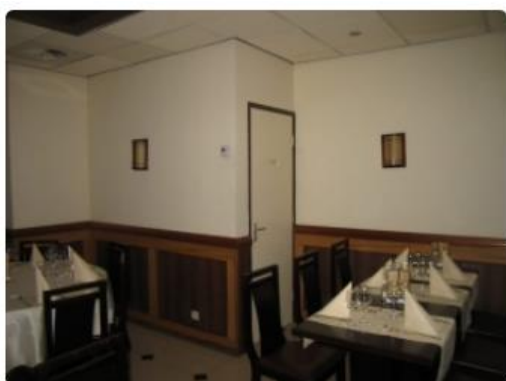
De woning van de huurder is enkel via deze deur in het restaurant bereikbaar, wat de privacy van de bewoners schaadt, zodat gequoteerd wordt onder categorie I.

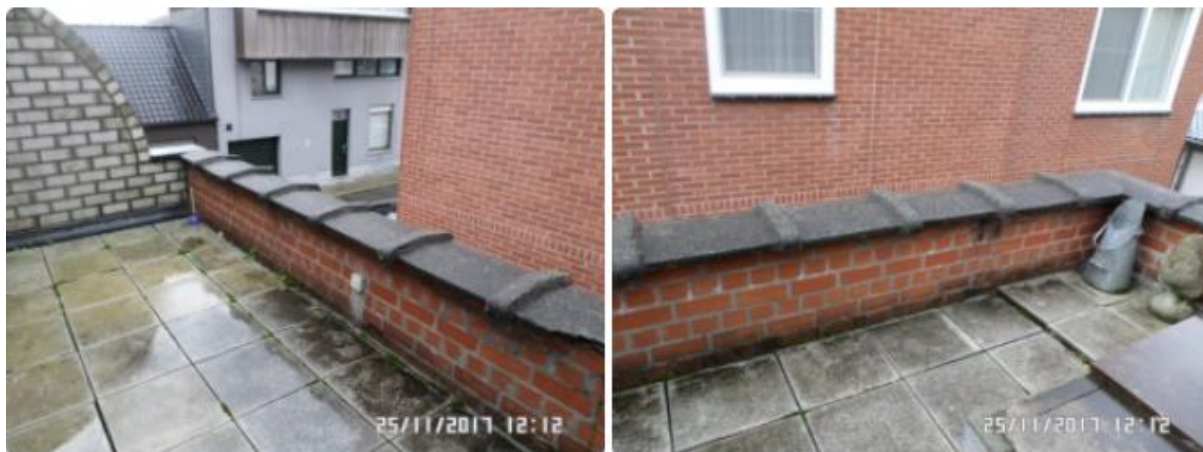
*Dit dakterras is onvoldoende veilig omwille van de lage borstwering, die zich quasi op zithoogte bevindt. De oneffen betegeling verhoogt het risico op struikelen. Dit alles maakt dat onder categorie III wordt gequoteerd.*

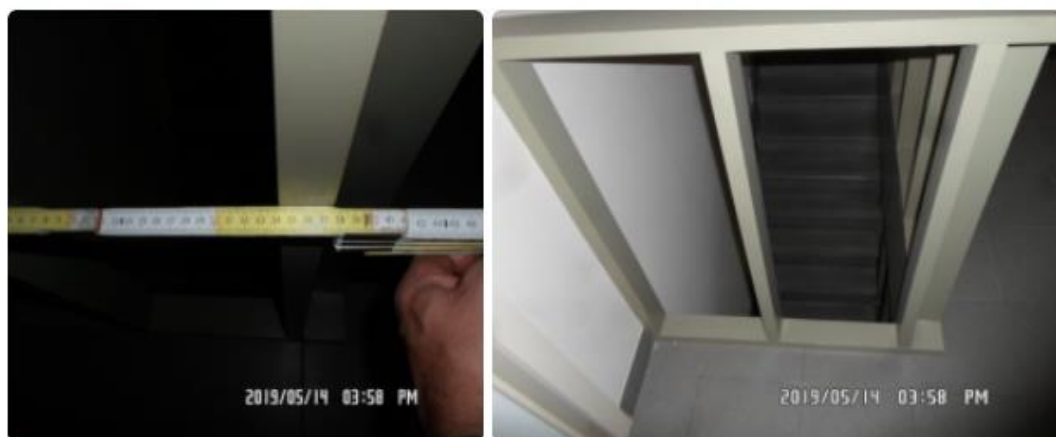
*De afstand tussen de spijlen rond deze gemeenschappelijke trap is veel te groot. Een kind loopt hier dwars doorheen met een zware val tot gevolg. Dit gebrek vereist een quotering onder categorie III, ook al is de borstwering voldoende stevig en hoog.*

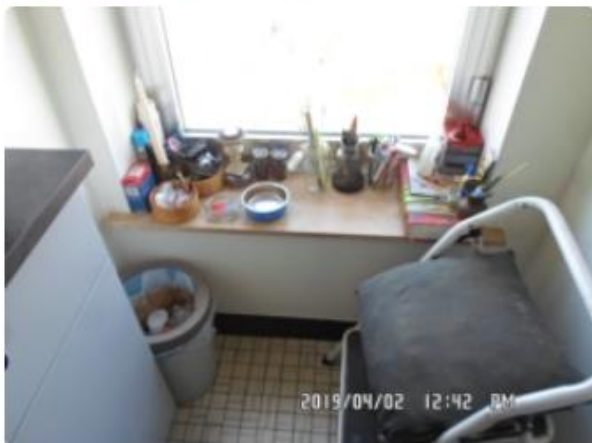
De vensterbank is laag en breed en is niet moeilijk bereikbaar. De aanwezige spullen bemoeilijken de opstap, maar zijn niet relevant. Wanneer ze worden weggenomen vormt het opendraaiend raam, zonder borstwering, een ernstig risico, zodat een quotering onder categorie II nodig is.
