# Woningkwaliteitsbewaking in het Vlaams gewest

De normering, sanctionering, procedures, ...  
vanaf 1 januari 2021

Auteur: Vlaams Studie- en Kenniscentrum Vastgoed en Wonen VZW  
Met dank aan: Céline Van den Berghe & Pieter Decelle  
Uitgave: Januari 2023

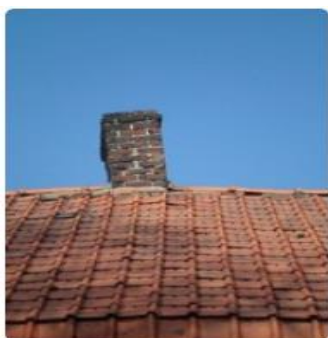
Het gebrek valt duidelijk op en betreft een beperkt deel van de dakstructuur/buitendakse schouw. Actie is noodzakelijk om erger te voorkomen.

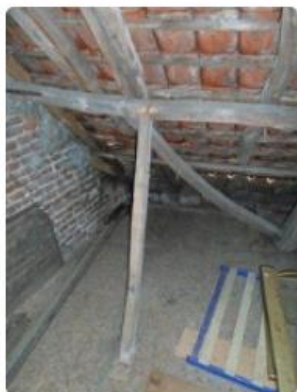
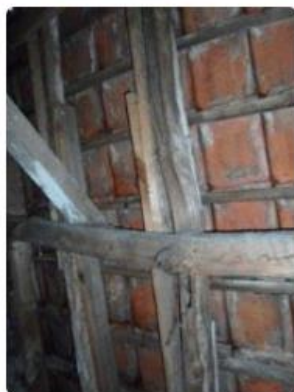
Een gording (geschilde boomstam) is gebarsten en wordt ondersteund door een stut, die bovendien bedenkelijk licht is. Deze verzwakking van een cruciaal dragend element van de dakstructuur verantwoordt quotatie onder categorie II.

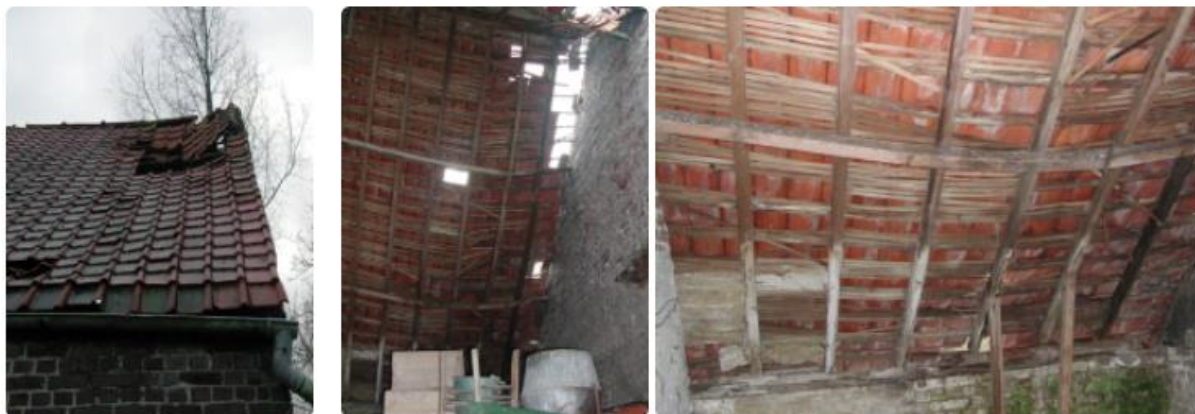
*Alle elementen van de dakstructuur zijn aangetast. De doorbuiging van de gordingen is overmatig en zorgt ook voor grote spanningen in de kepers. Sommige kepers zijn al voorlopig gestut. Grote delen van de structuur hebben het al begeven. Door insijpelend regenwater dreigt ook beschadiging van de rest van het gebouw. Dit dak overleeft de volgende winter niet. Quotering onder categorie III is verantwoord.*

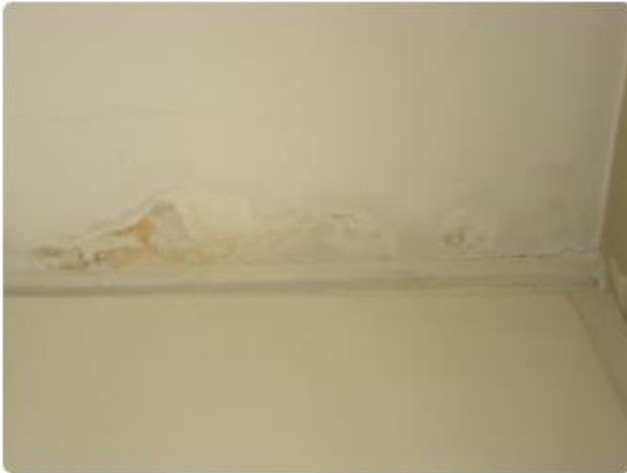
*De vochtkringen in verschillende intensiteit wijzen op insijpelend vocht; mogelijk is het drogingsproces aan de gang, maar de schade is duidelijk genoeg voor quotatie in categorie I.*

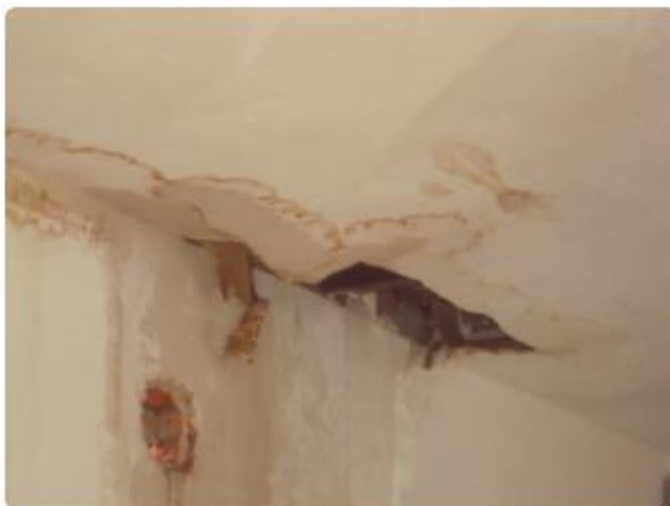
Een lek via het dak of de weggebroken schouw zorgt voor ernstige vochtschade aan het plafond; het is duidelijk dat dit lek nog actief is; het water stroomt duidelijk ook over de muur, maar effectieve gevolgschade (links boven) op de muur is niet voldoende om dit in categorie III te quoteren.

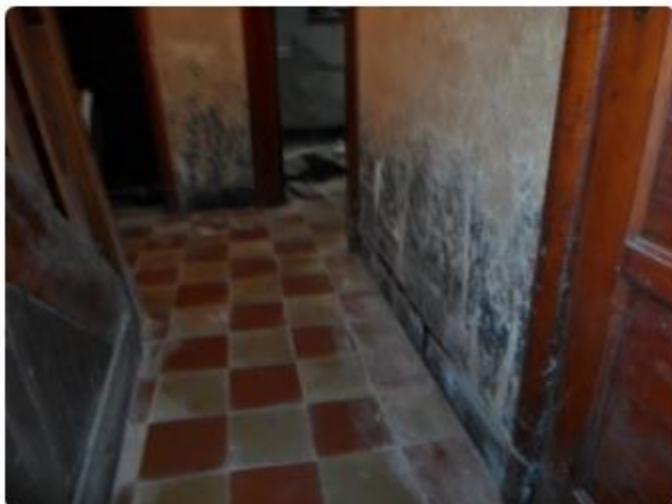
*De binnenmuren in deze gemeenschappelijk traphal zijn onderaan zichtbaar ernstig aangetast door vocht en schimmelvorming. De schade is niet plaatselijk en dermate intens dat het toekennen van een quotering in categorie III vereist is. De gemeenschappelijke trap die leidt naar de bovenverdieping is op deze foto slechts beperkt zichtbaar maar de vochtaantasting is eveneens duidelijk. Zorgvuldige controle van de trap is nodig, waarbij vaststellingen worden beoordeeld onder rubriek 232 van de entiteiten die dankzij deze trap toegankelijk zijn.*

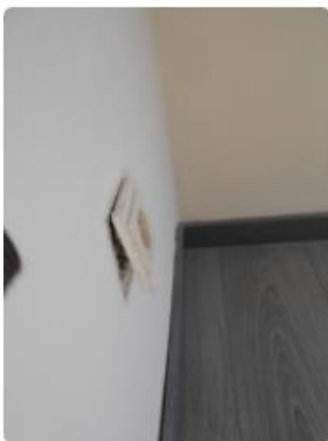
Dit stopcontact zit nog vast, maar komt gedeeltelijk uit het inbouwbakje. Er zijn nog geen direct aanraakbare geleidende delen, zodat dit onder categorie II gequoteerd wordt.

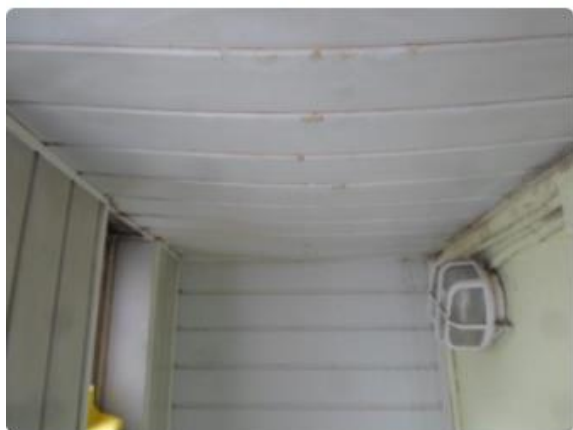
De kunststof schrootjes hangen te sterk door, wellicht door een vroeger lek.

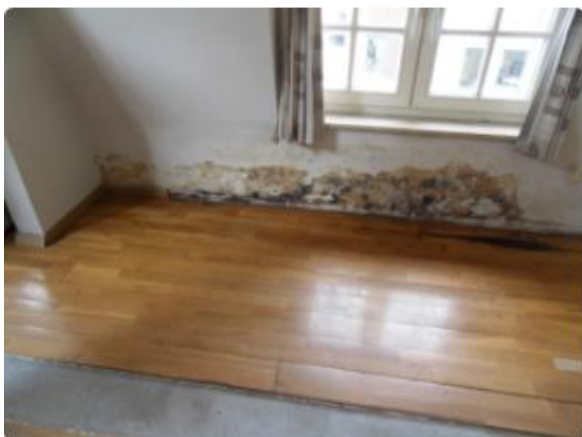
Via de dakgoot slaat vocht doorheen deze buitenmuur op de tweede verdieping. De ernst van de schade en de verspreiding van de schimmel vereisen een quotatie onder categorie II.

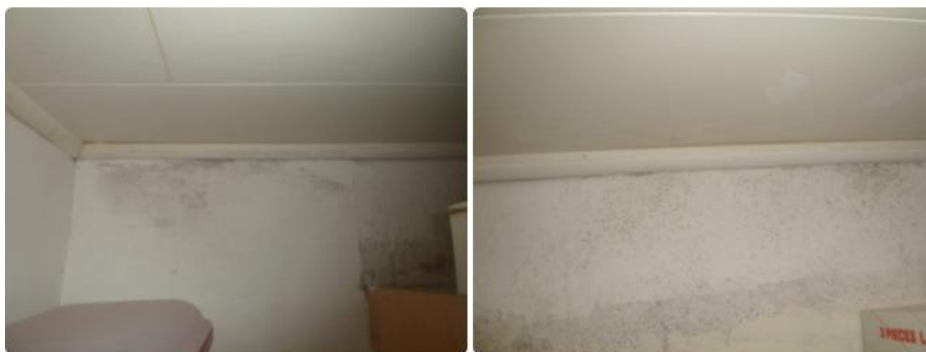
*Op deze twee foto's zijn de kleine zwarte puntjes goed te zien, die de eerste tekenen van schimmelgroei zijn. Daardoor is quotering onder categorie I noodzakelijk. Ook achter het plafond is schade te verwachten, maar die is niet zichtbaar en kan dus ook niet gequoteerd worden.*

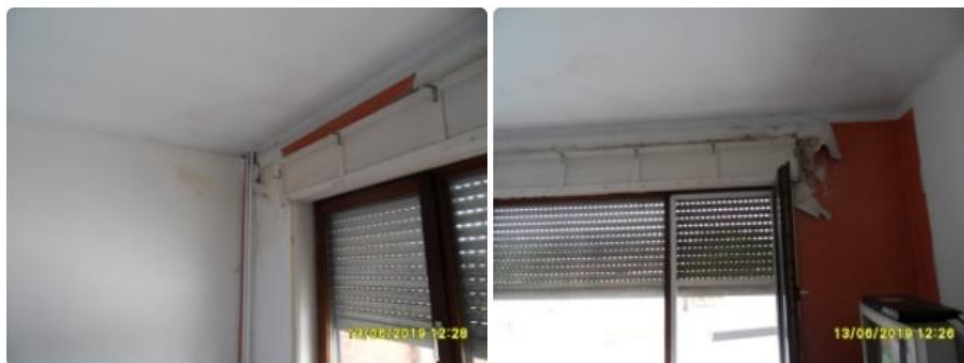
*Als gevolg van een vochtlek is er ernstige schade aan het pleisterwerk op deze buitenmuur en rond het raam. De vochtschade aan het plafond is op het moment van de controle beperkt tot een opgedroogde vochtkring. Hiervoor zal enkel nog een bijkomende opmerking gemaakt worden onder rubriek 103.*

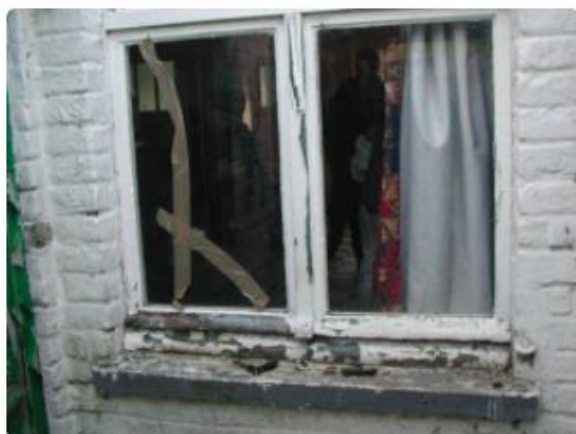
Dit raam is zodanig verweerd en beschadigd dat het niet meer geopend kan worden, zodat onder categorie II gequoteerd wordt. De afwezigheid van dubbele beglazing leidt ook tot quotatie onder rubriek 252.

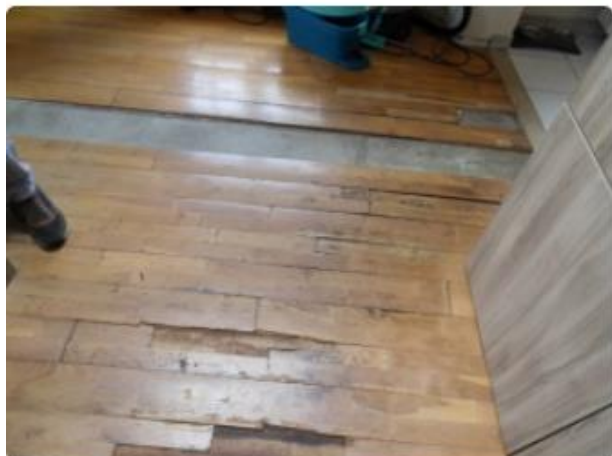
Deze parketvloer is ernstig beschadigd als gevolg van vochtschade, zodat gequoteerd wordt onder categorie I.

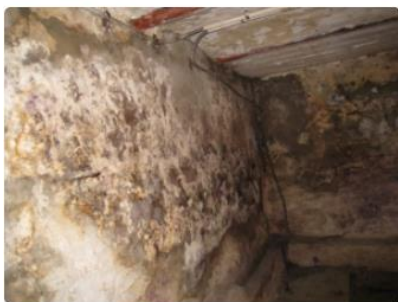
De muren in deze kelder zijn vochtig en vertonen zoutuitslag maar er is geen water zichtbaar. De vloer is ook droog. Er wordt gequoteerd in categorie I.

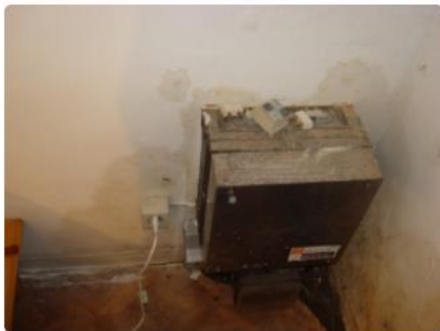
Beperkte vochtschade door opstijgend vocht in één hoek van de woning, wellicht omdat bij de plaatsing van de elektriciteitsaansluiting de vochtkering in de binnenmuur beschadigd werd.

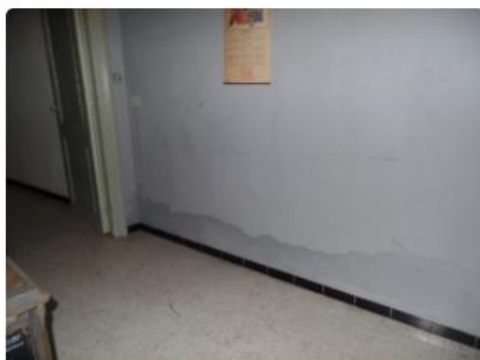
Deze binnenmuur in een leefruimte vertoont over de volledige lengte sporen van opstijgend vocht. De stijghoogte is beperkt dus wellicht gaat het om pleisterbruggen. De impact op het gebruik van de ruimte verantwoordt een quotering onder categorie II.

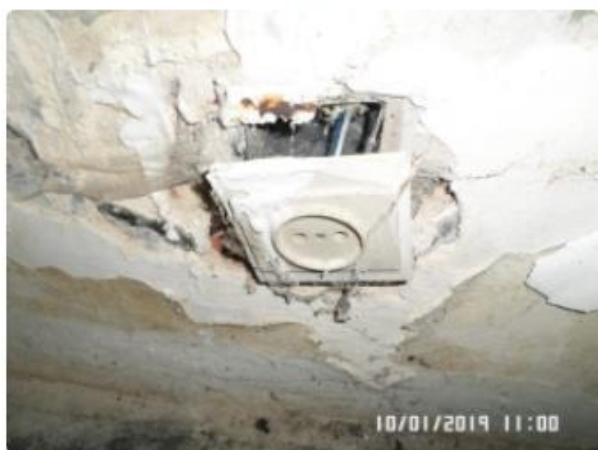
Migratie van zouten in een vochtige muur zorgt ervoor dat pleisterwerk wordt weggedrukt. De impact op de leefruimte wordt hierdoor groot, zodat quotering onder categorie III nodig is.

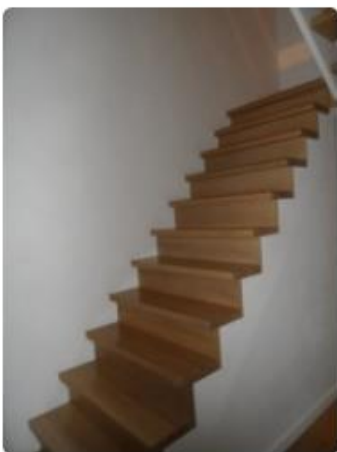
Het ontbreken van een leuning langs een trap leidt tot een gevaarlijke situatie omdat iemand van een aanzienlijke hoogte zijdelings naast de trap kan vallen. Daarom wordt dit steeds in categorie II gequoteerd.

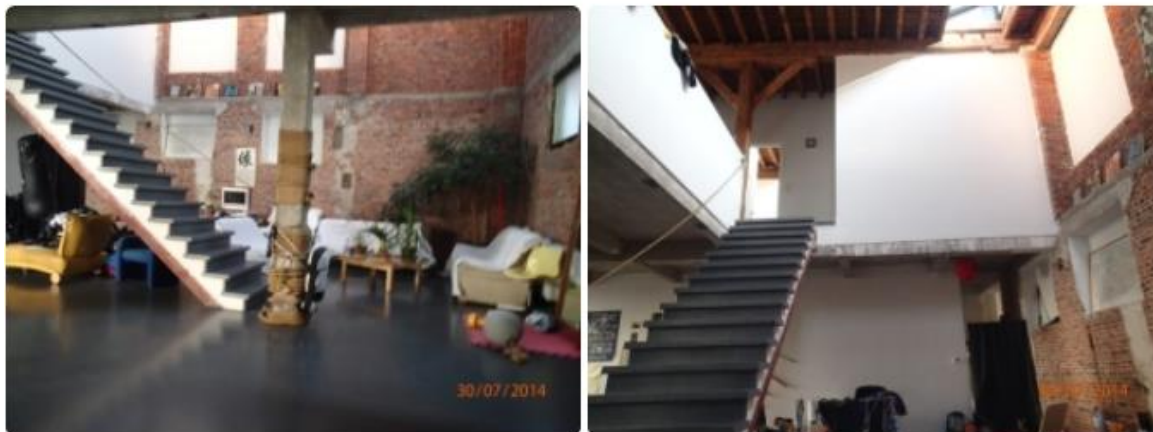
*Een touw als handgreep wordt niet aanvaard, omdat er teveel beweging mogelijk is. Bij een vrijstaande trap is een vaste leuning met onderverdeling aan beide zijden aangewezen. Bovenaan ontbreekt een stukje borstwering. Deze situatie is zeer onveilig.*

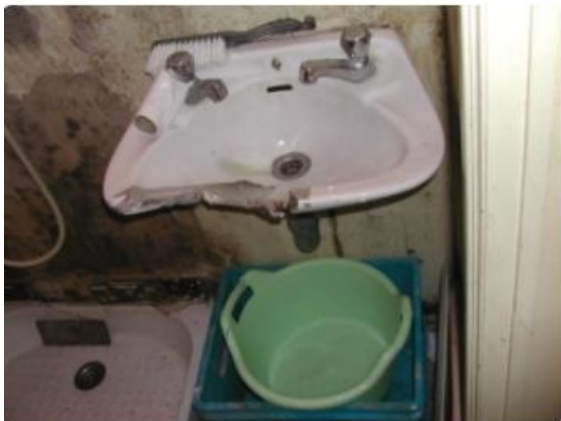
De lavabo is zodanig beschadigd dat hij niet meer als dusdanig gebruikt kan worden. Er wordt gequoteerd onder cat. I, indien in de woning ook geen gootsteen aanwezig is.

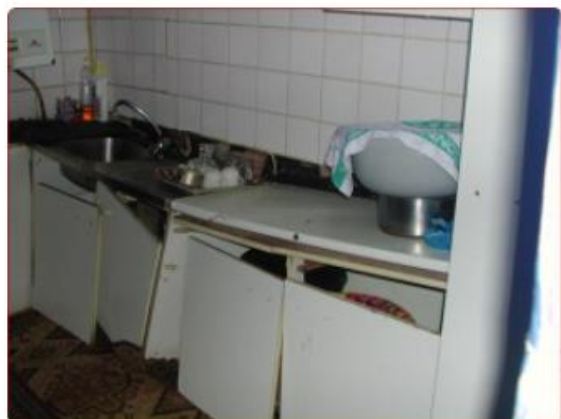
Er is weliswaar een gootsteen zichtbaar, maar omdat die zodanig verzakt is dat het toestel niet meer bruikbaar is, wordt dit beschouwd als een niet-aanwezig toestel. Bijgevolg wordt dit gebrek gequoteerd onder categorie III.

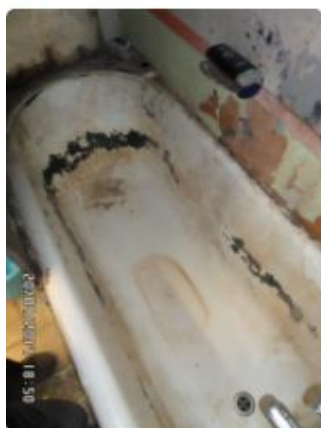
Het ligbad is ernstig beschadigd en bij gebruik zijn kwetsuren mogelijk; er wordt gequoteerd onder categorie II.

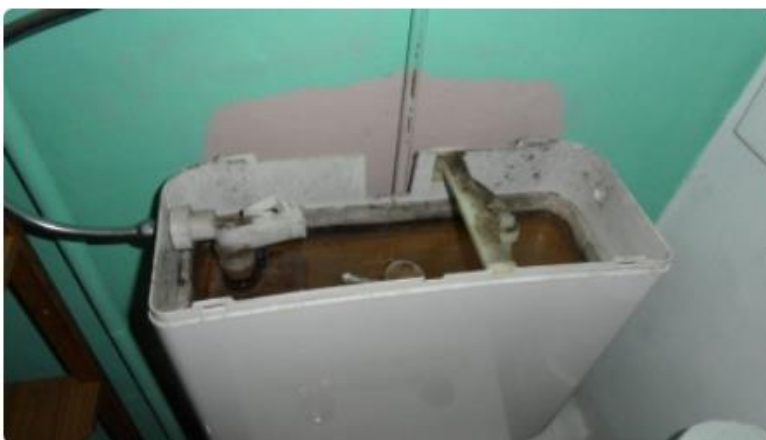
*Het spoelmechanisme is beschadigd, zodat niet meer automatisch gespoeld en bijgevuld wordt.*

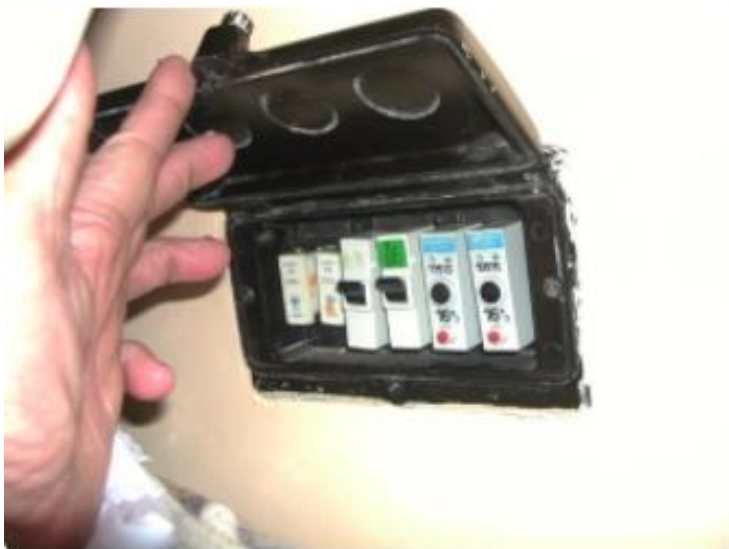
Ook in oude situaties (van voor 1981) is minimaal een differentieelschakelaar van 300 mA noodzakelijk bij het begin van de installatie.

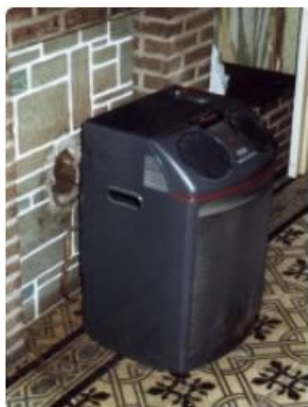
De leefkamer wordt verwarmd met een mobiele gasradiator (met butaanfles), wat geen vast verwarmingsapparaat is. Daarom wordt gequoteerd onder categorie III.

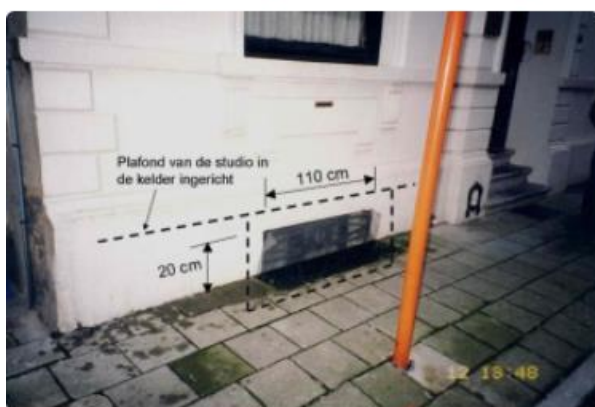
Deze studio heeft een raam dat net boven het voetpad uitkomt en de glasoppervlakte ervan is aanzienlijk kleiner dan  $1\text{ m}^2$ . Er wordt gequoteerd met categorie II onder de subrubriek 'de totale glasoppervlakte boven het maaiveld (verticaal en schuin) is kleiner dan  $1\text{ m}^2$ '.

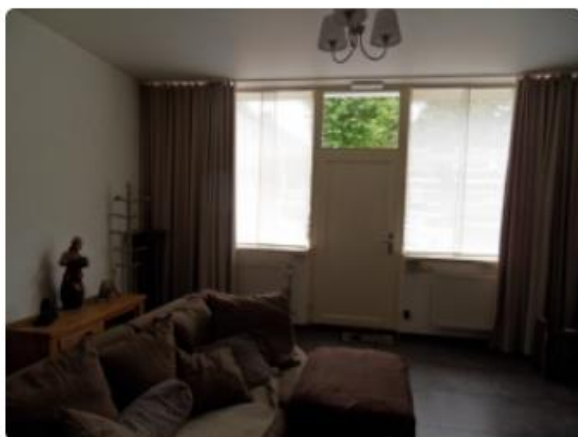
De leefkamer op deze foto heeft enkel vaste ramen. Vermits de inkomdeur nooit wordt aanvaard als mogelijkheid tot verluchting en er ook geen enkel verluchtingsrooster aanwezig is dat in verbinding staat met de buitenlucht, wordt gequoteerd onder categorie I.

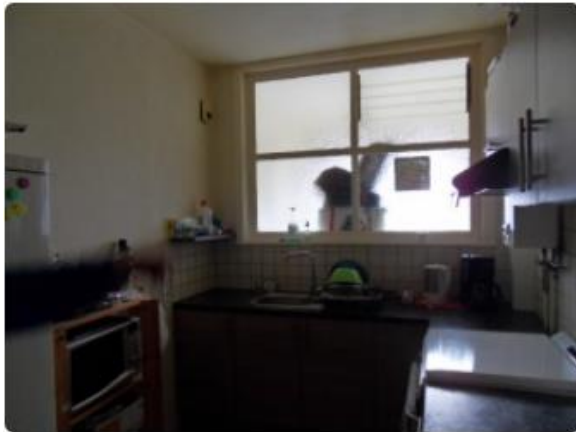
In deze keuken werd een ventilator aangebracht in het raam, maar dit raam komt uit op een overdekte binnenkoer. Er is dus geen rechtstreekse verbinding met de buitenlucht, zodat een quotatie onder categorie I vereist is.

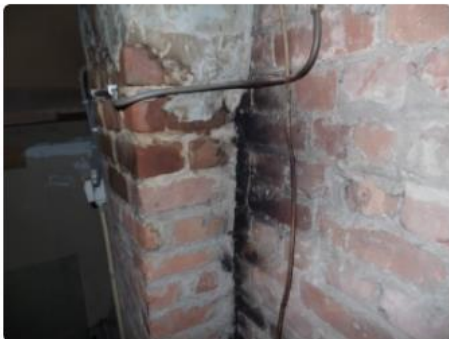
De schoorsteen is losgeraakt van de muur, waardoor rookgassen in de woning kunnen terechtkomen, wat een risico op CO-vergiftiging inhoudt. Er wordt gequoteerd in categorie II, omdat het gebrek zich op een ruim verluchte zolder voordoet.

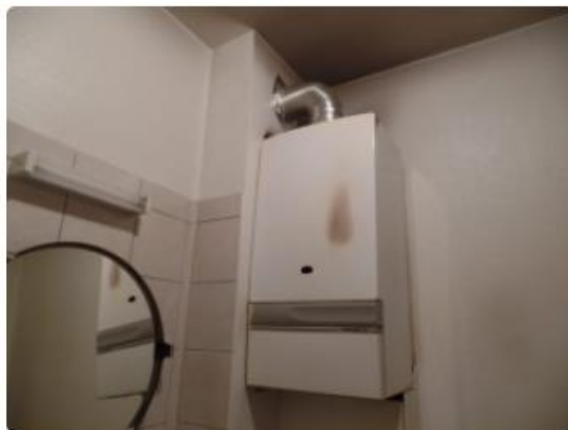
*Bestaande toestellen mogen behouden blijven, mits uitgerust met beveiliging (AS of BS) en zowel toevoer van verbrandingslucht als afvoer van rookgassen voldoen. In dit geval ontbreekt een luchttoevoer en is ook de afvoer niet correct (het aansluitkanaal beschikt boven de verticale afvoerstop niet over het vereiste verticale deel met een lengte  $\geq 50$  cm. Bovendien kan een flexibel aansluitkanaal enkel worden geplaatst met een strak opgaande helling die maximaal  $30^\circ$  kan afwijken t.o.v. de verticale as van het toestel; de bocht van  $90^\circ$  is dus niet toegestaan en de aansluiting op de schoorsteen werd ondeskundig afgedicht). Er is een risico op CO-vergiftiging. Er wordt gequoteerd in categorie III.*

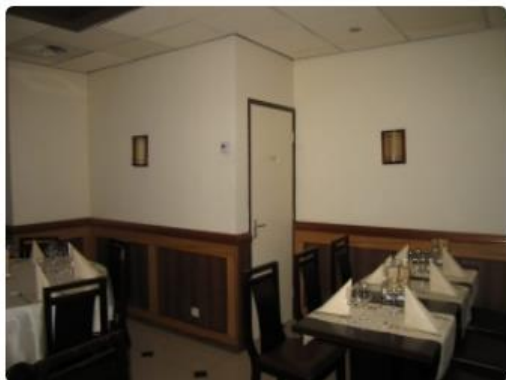
De woning van de huurder is enkel via deze deur in het restaurant bereikbaar, wat de privacy van de bewoners schaadt, zodat gequoteerd wordt onder categorie I.

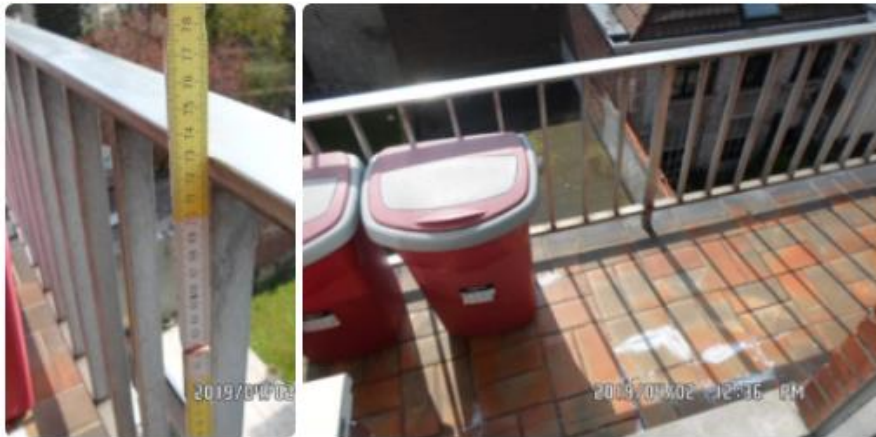
*Deze borstwering is op alle andere vlakken perfect, zodat omwille van de iets te beperkte hoogte onder categorie I wordt gequoteerd. Wanneer niet of in een lagere categorie wordt gequoteerd, dan wordt de reden vermeld als opmerking; in dit geval is de borstwering stevig verankerd, niemand kan onder of doorheen elementen van de borstwering vallen of er makkelijk op klimmen.*

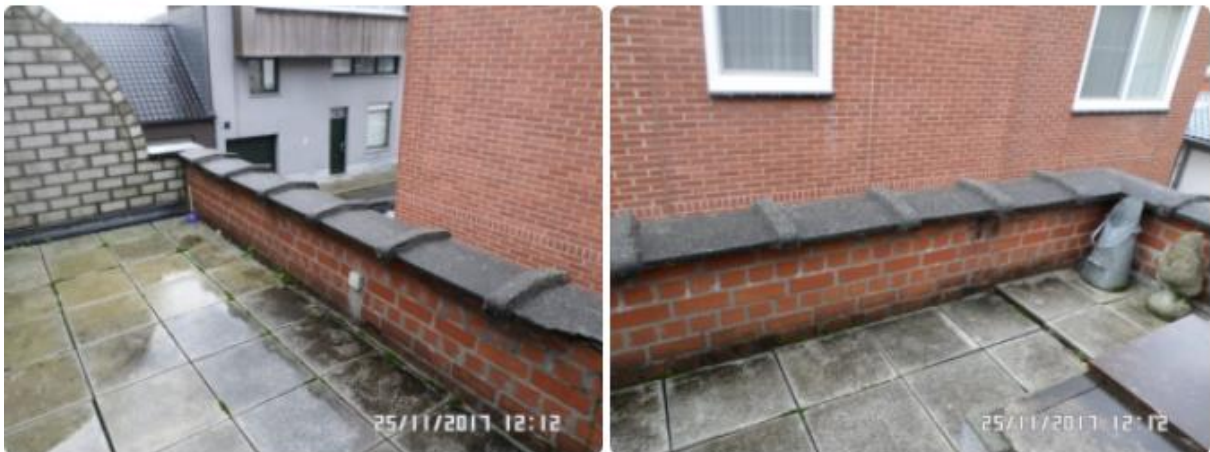
*Dit dakterras is onvoldoende veilig omwille van de lage borstwering, die zich quasi op zithoogte bevindt. De oneffen betegeling verhoogt het risico op struikelen. Dit alles maakt dat onder categorie III wordt gequoteerd.*

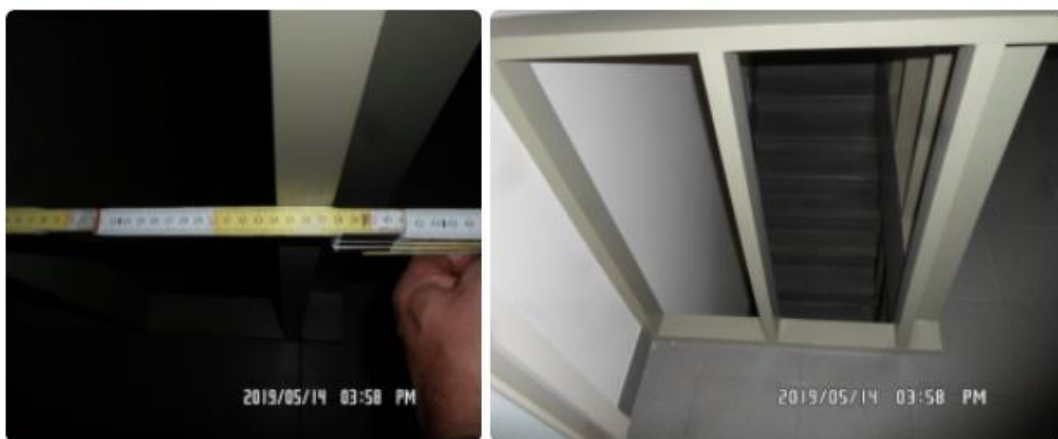
*De afstand tussen de spijlen rond deze gemeenschappelijke trap is veel te groot. Een kind loopt hier dwars doorheen met een zware val tot gevolg. Dit gebrek vereist een quotering onder categorie III, ook al is de borstwering voldoende stevig en hoog.*

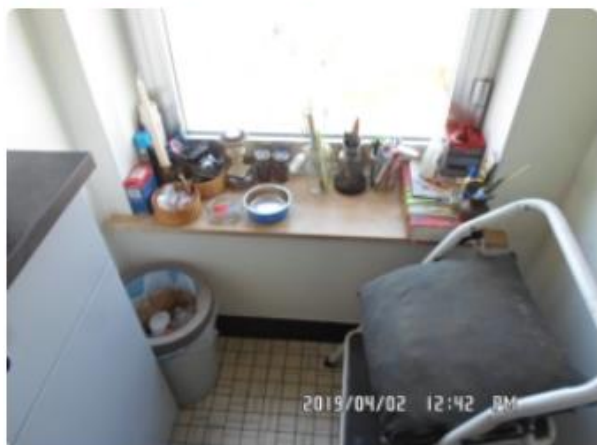
De vensterbank is laag en breed en is niet moeilijk bereikbaar. De aanwezige spullen bemoeilijken de opstap, maar zijn niet relevant. Wanneer ze worden weggenomen vormt het opendraaiend raam, zonder borstwering, een ernstig risico, zodat een quotering onder categorie II nodig is.

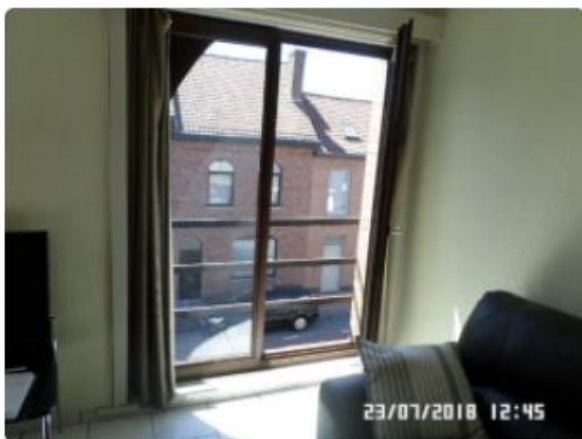
Ondanks het feit dat de bovenste lat van deze borstwering hoog genoeg zit, is het geheel totaal onveilig: de latten zijn te licht, de ruimte ertussen (> 30 cm) is veel te groot en het geheel nodigt uit tot beklimmen of doorkruipen. De lichte verhoging in de vloer zorgt voor extra risico op struikelen. Dit alles verantwoordt een quotering onder categorie III.

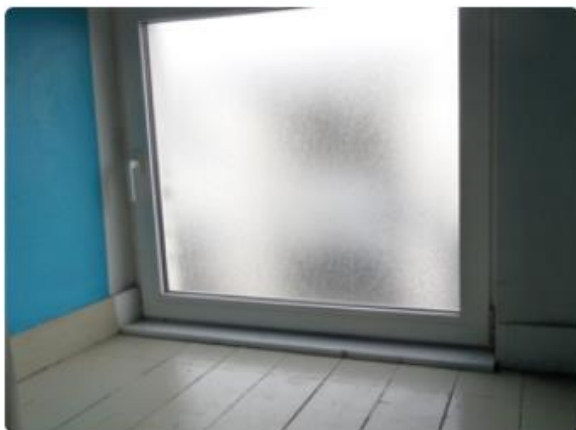
Dit opendraaiend raam op de verdieping, zonder enige borstwering, is zeer onveilig en wordt daarom onder categorie III gequoteerd.

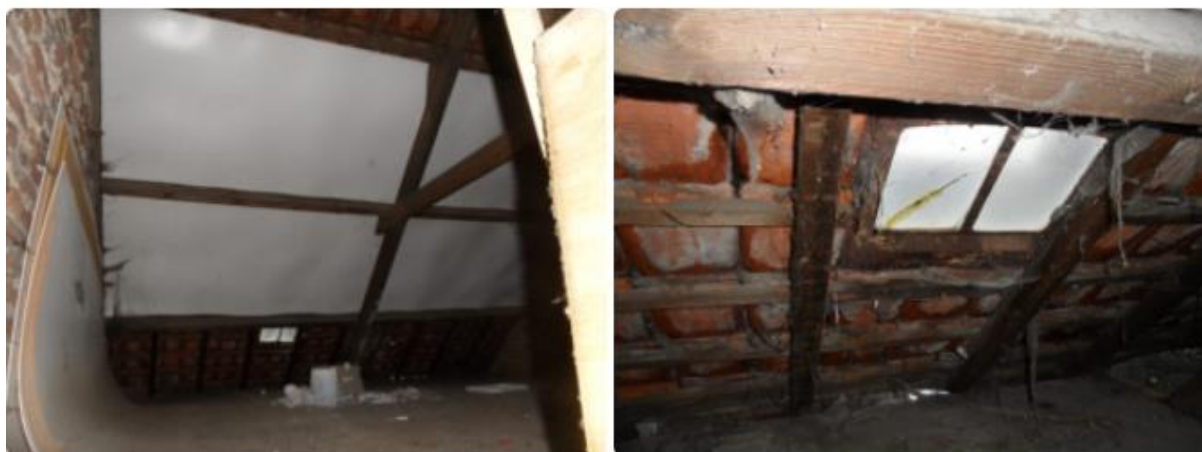
*Er is geen EPC aanwezig. Dakisolatie ontbreekt over een groot deel van het dakvlak en wat geplaatst werd kan onmogelijk voldoen (de dikte is kleiner dan 3cm). Dit alles leidt tot een quotering onder categorie II.*

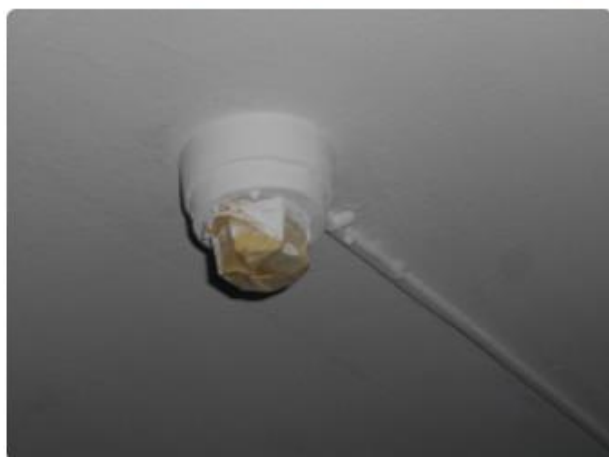
Een afgekleefde rookmelder zal uiteraard geen rook meer detecteren en vervult zijn functie dus niet. Quotatie onder categorie II is het gevolg.

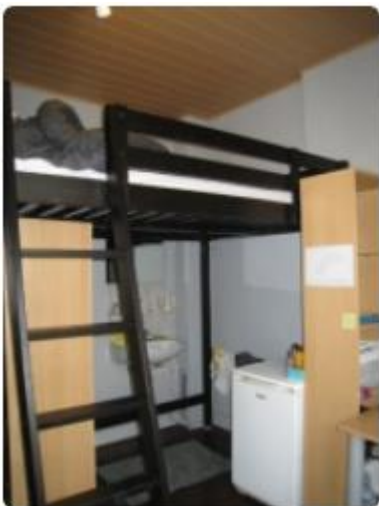
Zowel ladder als hoogslaper, die structureel bevestigd is aan de muur, zijn voldoende veilig, maar de ladder hoort vast te staan. Quotatie onder cat. I volstaat.

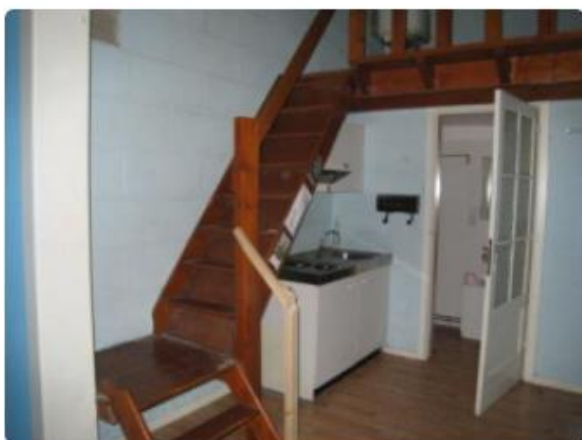
De leuning aan deze mezzaninetrap is onvoldoende veilig. Op het onderste trapdeel is de herstelling niet vakkundig (te licht en te open). Een quotatie onder categorie II is vereist.
