# Woningkwaliteitsbewaking in het Vlaams gewest

De normering, sanctionering, procedures, ...  
vanaf 1 januari 2021

| Auteur: | Vlaams Studie- en Kenniscentrum Vastgoed en Wonen VZW |
| Uitgave: | December 2020 |

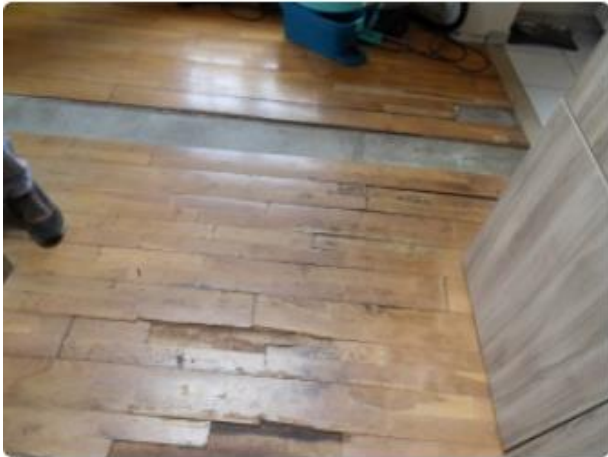
Deze parketvloer is ernstig beschadigd als gevolg van vochtschade, zodat gequoteerd wordt onder categorie I.

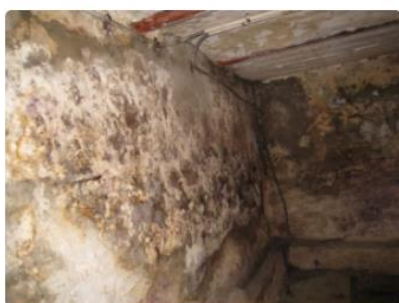
De muren in deze kelder zijn vochtig en vertonen zoutuitslag maar er is geen water zichtbaar. De vloer is ook droog. Er wordt gequoteerd in categorie I.

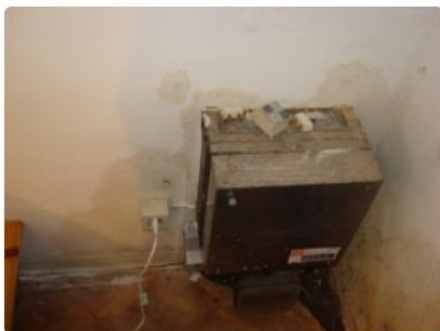
Beperkte vochtschade door opstijgend vocht in één hoek van de woning, wellicht omdat bij de plaatsing van de elektriciteitsaansluiting de vochtkering in de binnenmuur beschadigd werd.

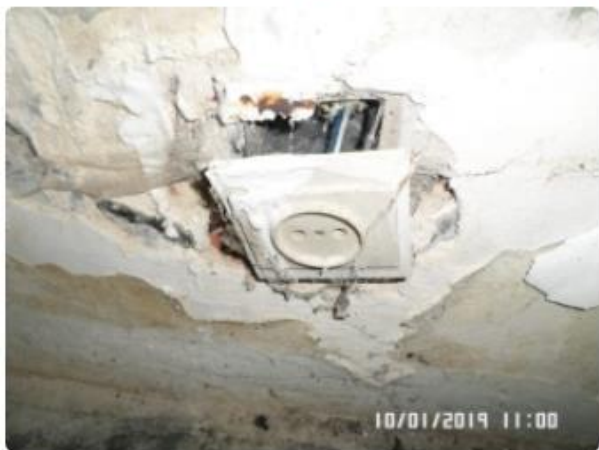
Migratie van zouten in een vochtige muur zorgt ervoor dat pleisterwerk wordt weggedrukt. De impact op de leefruimte wordt hierdoor groot, zodat quotering onder categorie III nodig is.

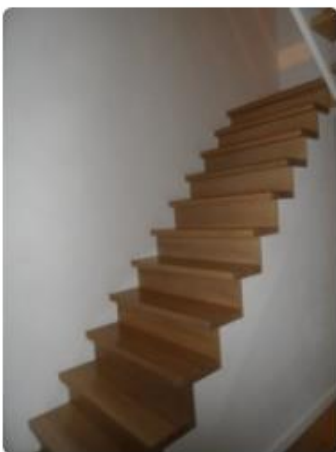
Het ontbreken van een leuning langs een trap leidt tot een gevaarlijke situatie omdat iemand van een aanzienlijke hoogte zijdelings naast de trap kan vallen. Daarom wordt dit steeds in categorie II gequoteerd.

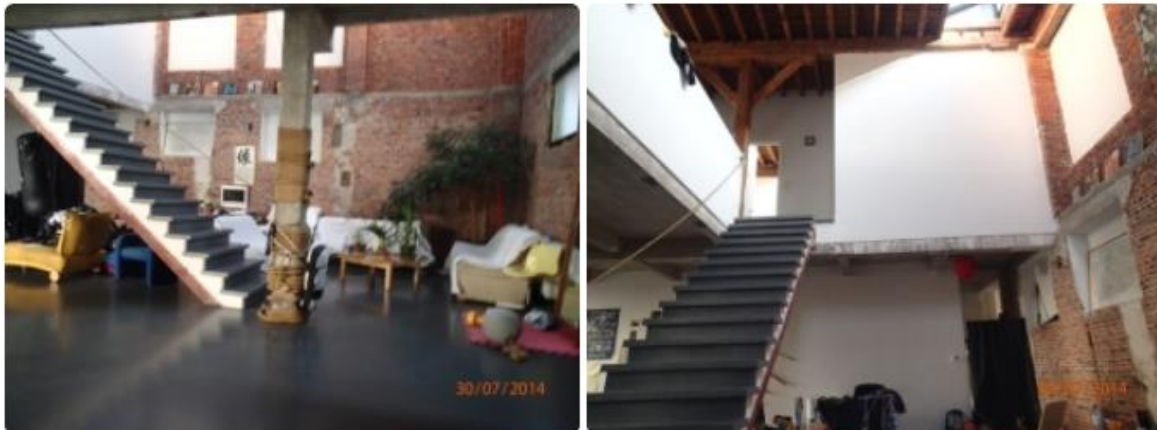
*Een touw als handgreep wordt niet aanvaard, omdat er teveel beweging mogelijk is. Bij een vrijstaande trap is een vaste leuning met onderverdeling aan beide zijden aangewezen. Bovenaan ontbreekt een stukje borstwering. Deze situatie is zeer onveilig.*

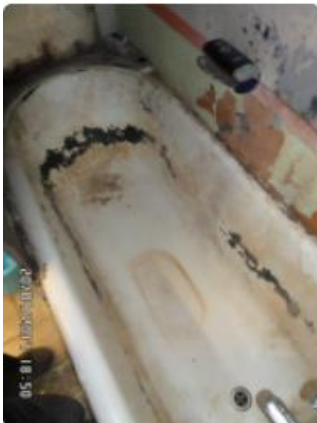
Het ligbad is ernstig beschadigd en bij gebruik zijn kwetsuren mogelijk; er wordt gequoteerd onder categorie II.

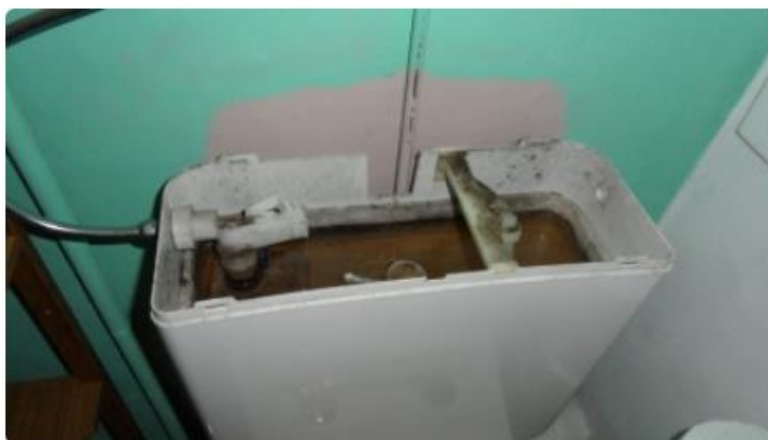
*Het spoelmechanisme is beschadigd, zodat niet meer automatisch gespoeld en bijgevuld wordt.*

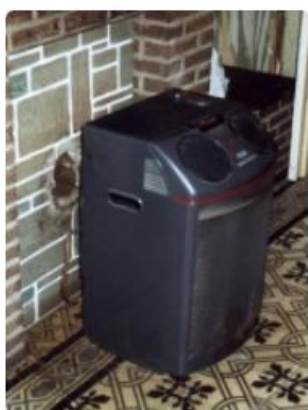
De leefkamer wordt verwarmd met een mobiele gasradiator (met butaanfles), wat geen vast verwarmingsapparaat is. Daarom wordt gequoteerd onder categorie III.

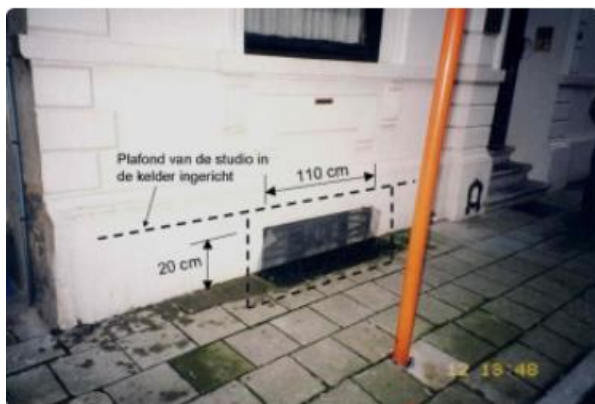
Deze studio heeft een raam dat net boven het voetpad uitkomt en de glasoppervlakte ervan is aanzienlijk kleiner dan  $1\text{ m}^2$ . Er wordt gequoteerd met categorie II onder de subrubriek 'de totale glasoppervlakte boven het maaiveld (verticaal en schuin) is kleiner dan  $1\text{ m}^2$ '.

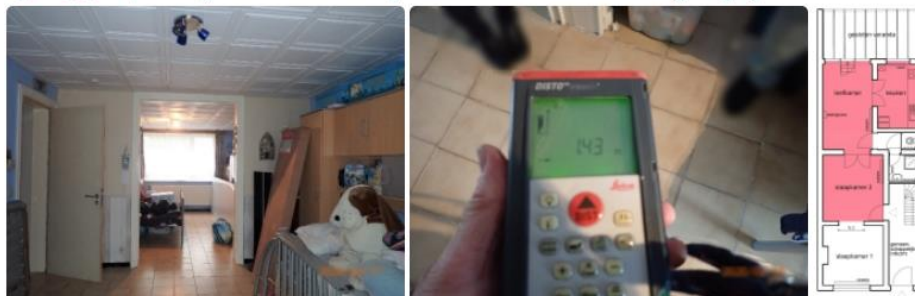
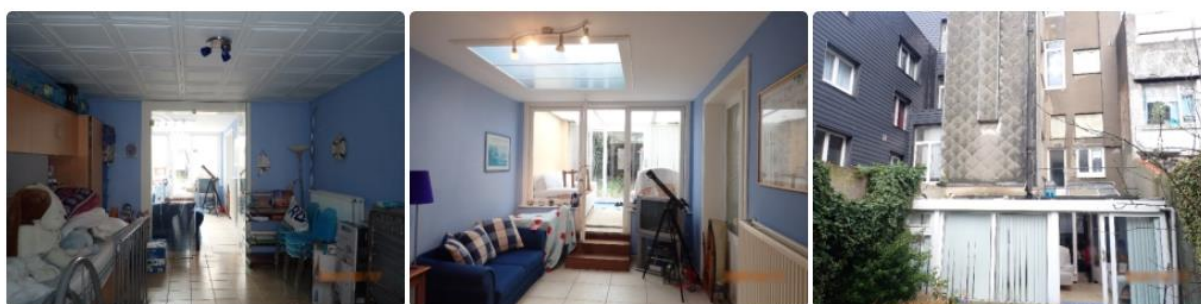
*Zoals het plan aantoont is de inkomruimte (die eveneens in gebruik is als slaapkamer), ingesloten tussen het buurpand, de leefkamer achteraan, de gemeenschappelijke traphal en de slaapkamer vooraan. De open doorgang tussen de slaapkamer vooraan en de ingesloten slaapkamer is 143cm breed en niet toereikend om beide vertrekken te kunnen aanschouwen als één ruimte. De achterliggende leefruimte is eveneens ingesloten tussen het buurpand, de achterliggende afgesloten veranda, de keuken en de sas naar de sanitaire ruimten. Het binnen- en buitenschrijnwerk voorziet in voldoende natuurlijke lichtinval voor zowel de ingesloten slaapkamer als de leefkamer waardoor ze voldoen als woonlokaal maar aangezien ze niet over een voldoende groot opengaand raam in rechtstreeks contact met de buitenlucht beschikken en ook geen andere, evenwaardige verluchttingsvoorziening aanwezig is, wordt een quoterings van categorie II toegekend.*

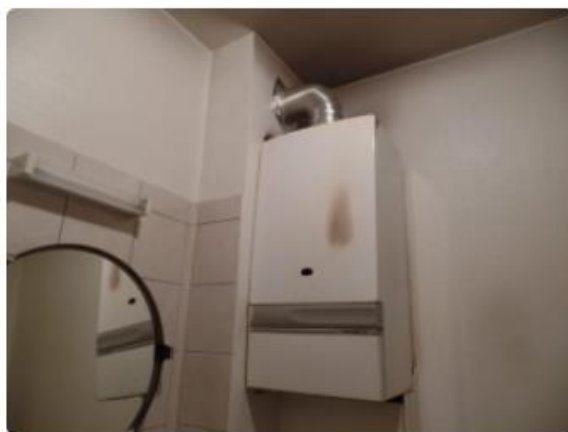
*Bestaande toestellen mogen behouden blijven, mits uitgerust met beveiliging (AS of BS) en zowel toevoer van verbrandingslucht als afvoer van rookgassen voldoen. In dit geval ontbreekt een luchttoevoer en is ook de afvoer niet correct (het aansluitkanaal beschikt boven de verticale afvoerstop niet over het vereiste verticale deel met een lengte  $\geq 50$  cm. Bovendien kan een flexibel aansluitkanaal enkel worden geplaatst met een strak opgaande helling die maximaal  $30^\circ$  kan afwijken t.o.v. de verticale as van het toestel; de bocht van  $90^\circ$  is dus niet toegestaan en de aansluiting op de schoorsteen werd ondeskundig afgedicht). Er is een risico op CO-vergiftiging. Er wordt gequoteerd in categorie III.*

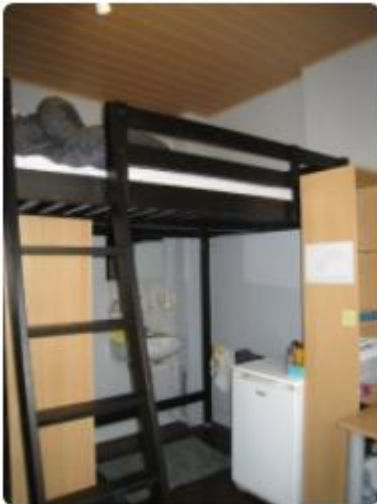
Zowel ladder als hoogslaper, die structureel bevestigd is aan de muur, zijn voldoende veilig, maar de ladder hoort vast te staan. Quotatie onder cat. I volstaat.

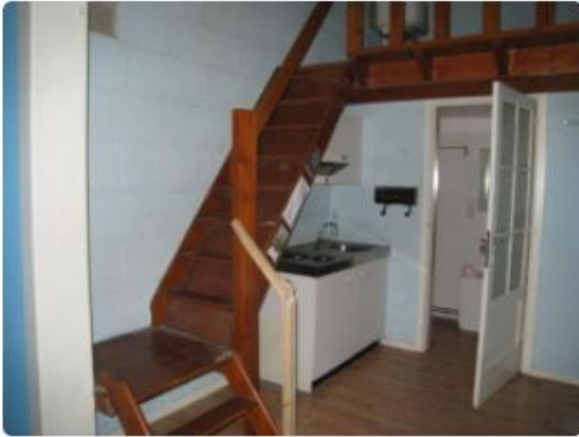
De leuning aan deze mezzaninetrap is onvoldoende veilig. Op het onderste trapdeel is de herstelling niet vakkundig (te licht en te open). Een quotatie onder categorie II is vereist.

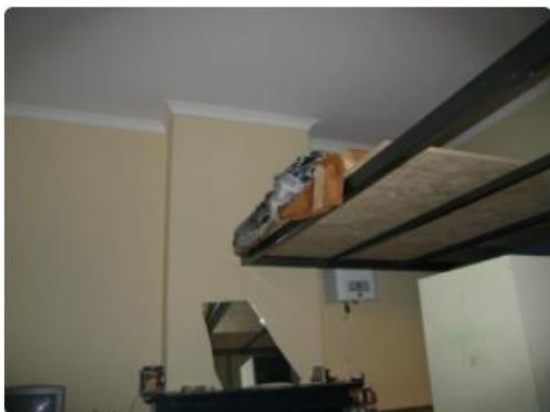
De constructie van de hoogslaper is bijzonder licht. Bovendien is er geen enkele beveiliging tegen vallen en is er geen vaste toegangsmogelijkheid. Dit alles leidt tot een gevaarlijke situatie en vereist een quotatie in categorie III.
